Opinia nr 01033/2021

Z wyników przeprowadzonych oględzin-ekspertyzy urządzeń grzewczo kominowych w budynku mieszkalny położonym w 43-300 Bielsko-Biała przy ulicy Komorowicka 66 dotycząca urządzeń grzewczo-kominowych użytkowanych przez: Wspólnota Mieszkaniowa przy ul. Komorowickiej 66 . Sporządzona przez posiadającego wymagane uprawnienia mistrza Józef Waszek w celu: inwentaryzacja przewodów kominowych

Rysunek Nr 00079/2021

Opis: **Inwentaryzacja przewodów kominowych.**

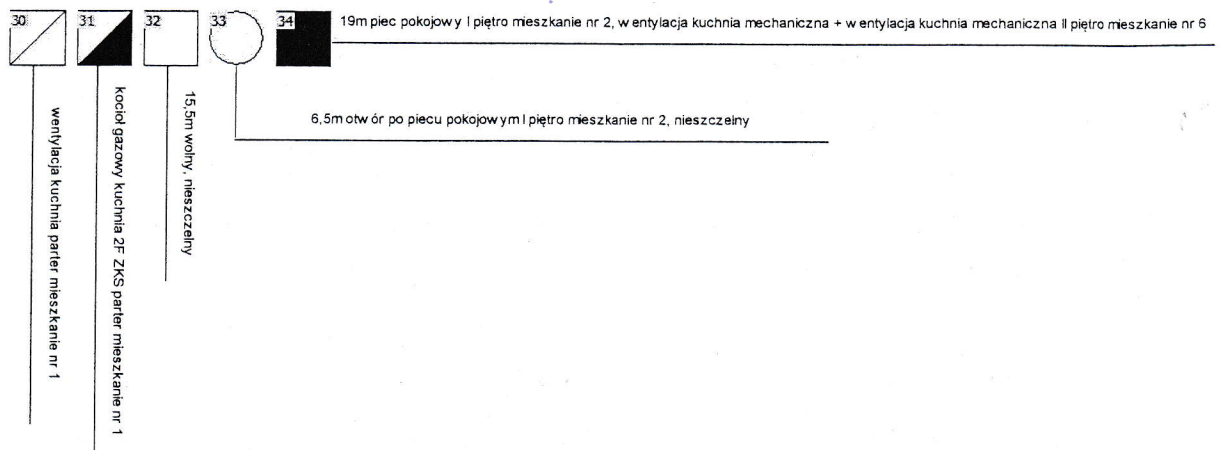
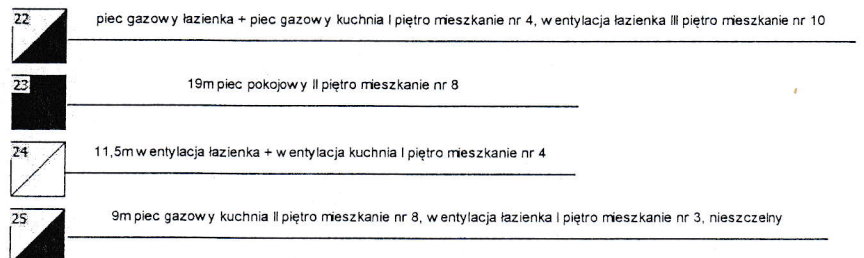
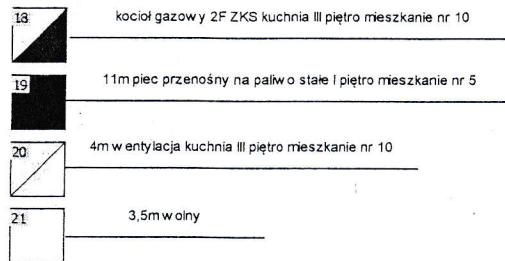
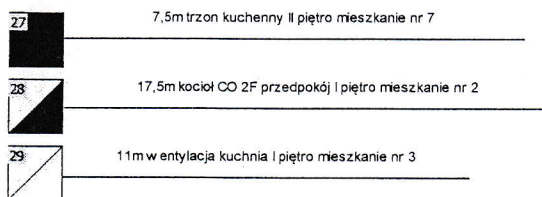
Lp	Legenda
1	wentylacja kuchnia LU parter
2	3,5m wentylacja kuchnia II piętro mieszkanie nr 9
3	0,5m wentylacja łazienka I piętro mieszkanie nr 5, zagruzowana
4	13m piec gazowy 2F parter obieralnia LU ,wkład
5	6m piec gazowy kuchnia II piętro mieszkanie nr 9
6	20m wentylacja piwnica
7	3m wolny
8	4,5m wentylacja łazienka II piętro mieszkanie nr 6, strażak
9	3m wolny
10	13m wentylacja łazienka I piętro mieszkanie nr 2, went. kuchnia I p. mieszk. nr 2
11	15,5m wentylacja WC I piętro mieszk. nr 2, went. łazienka parter mieszk. nr 1
12	12m piec gazowy WC I piętro mieszkanie nr 2
13	11,5m wolny
14	6m piec pokojowy II piętro mieszkanie nr 9
15	19m piec pokojowy I piętro mieszkanie nr 4, piec pokojowy I piętro mieszkanie nr 5
16	4m wolny
17	17m piec pokojowy II piętro mieszkanie nr 8
18	kocioł gazowy 2F ZKS kuchnia III piętro mieszkanie nr 10
19	11m piec przenośny na paliwo stałe I piętro mieszkanie nr 5
20	4m wentylacja kuchnia III piętro mieszkanie nr 10

22	piec gazowy łazienka + piec gazowy kuchnia I piętro mieszkanie nr 4, wentylacja łazienka III piętro mieszkanie nr 10
23	19m piec pokojowy II piętro mieszkanie nr 8
24	11,5m wentylacja łazienka + wentylacja kuchnia I piętro mieszkanie nr 4
25	9m piec gazowy kuchnia II piętro mieszkanie nr 8, wentylacja łazienka I piętro mieszkanie nr 3, nieszczelny
26	13m wentylacja kuchnia II piętro mieszkanie nr 8
27	7,5m trzon kuchenny II piętro mieszkanie nr 7
28	17,5m kocioł CO 2F przedpokój I piętro mieszkanie nr 2
29	11m wentylacja kuchnia I piętro mieszkanie nr 3
30	wentylacja kuchnia parter mieszkanie nr 1
31	kocioł gazowy kuchnia 2F ZKS parter mieszkanie nr 1
32	15,5m wolny, nieszczelny
33	6,5m otwór po piecu pokojowym I piętro mieszkanie nr 2, nieszczelny
34	19m piec pokojowy I piętro mieszkanie nr 2, wentylacja kuchnia mechaniczna + wentylacja kuchnia mechaniczna II piętro mieszkanie nr 6
