PRACOWNIA PROJEKTOWA "GOYA" Sławomir Gierliński ul. Leśna 1A/16   62-023 Robakowo e-mail <a href="mailto:biuro@gierliński.pl">biuro@gierliński.pl</a>   tel. 502 669 992					
inwestor:	Muzeum Narodowe Rolnictwa i Przemysłu Rolno-Spożywczego w Szreniawie Szreniawa, ul. Dworcowa 5, 62-052 Komorniki				
obiekt:	Remont budynku ostoi Uzarszewo, ul. Akacjowa 12, działka nr ewid. 38/1, obręb Uzarszewo, gmina Swarzędz				
branża:	Elektryczna				skala:  1:100
temat rysunku:	INSTALACJE ODGROMOWE - RZUT DACHU				
	imię i nazwisko:	nr uprawnień:	data:	podpis:	nr rysunku:
Projektował:	MGR INŻ. MICHAŁ SZARAŃSKI	WKP/0187/POOE/11	11.2023		E-04
Projektował:					
Sprawdził:	MGR INŻ. PAWEŁ SZAFRAŃSKI	WKP/0193/POOE/13

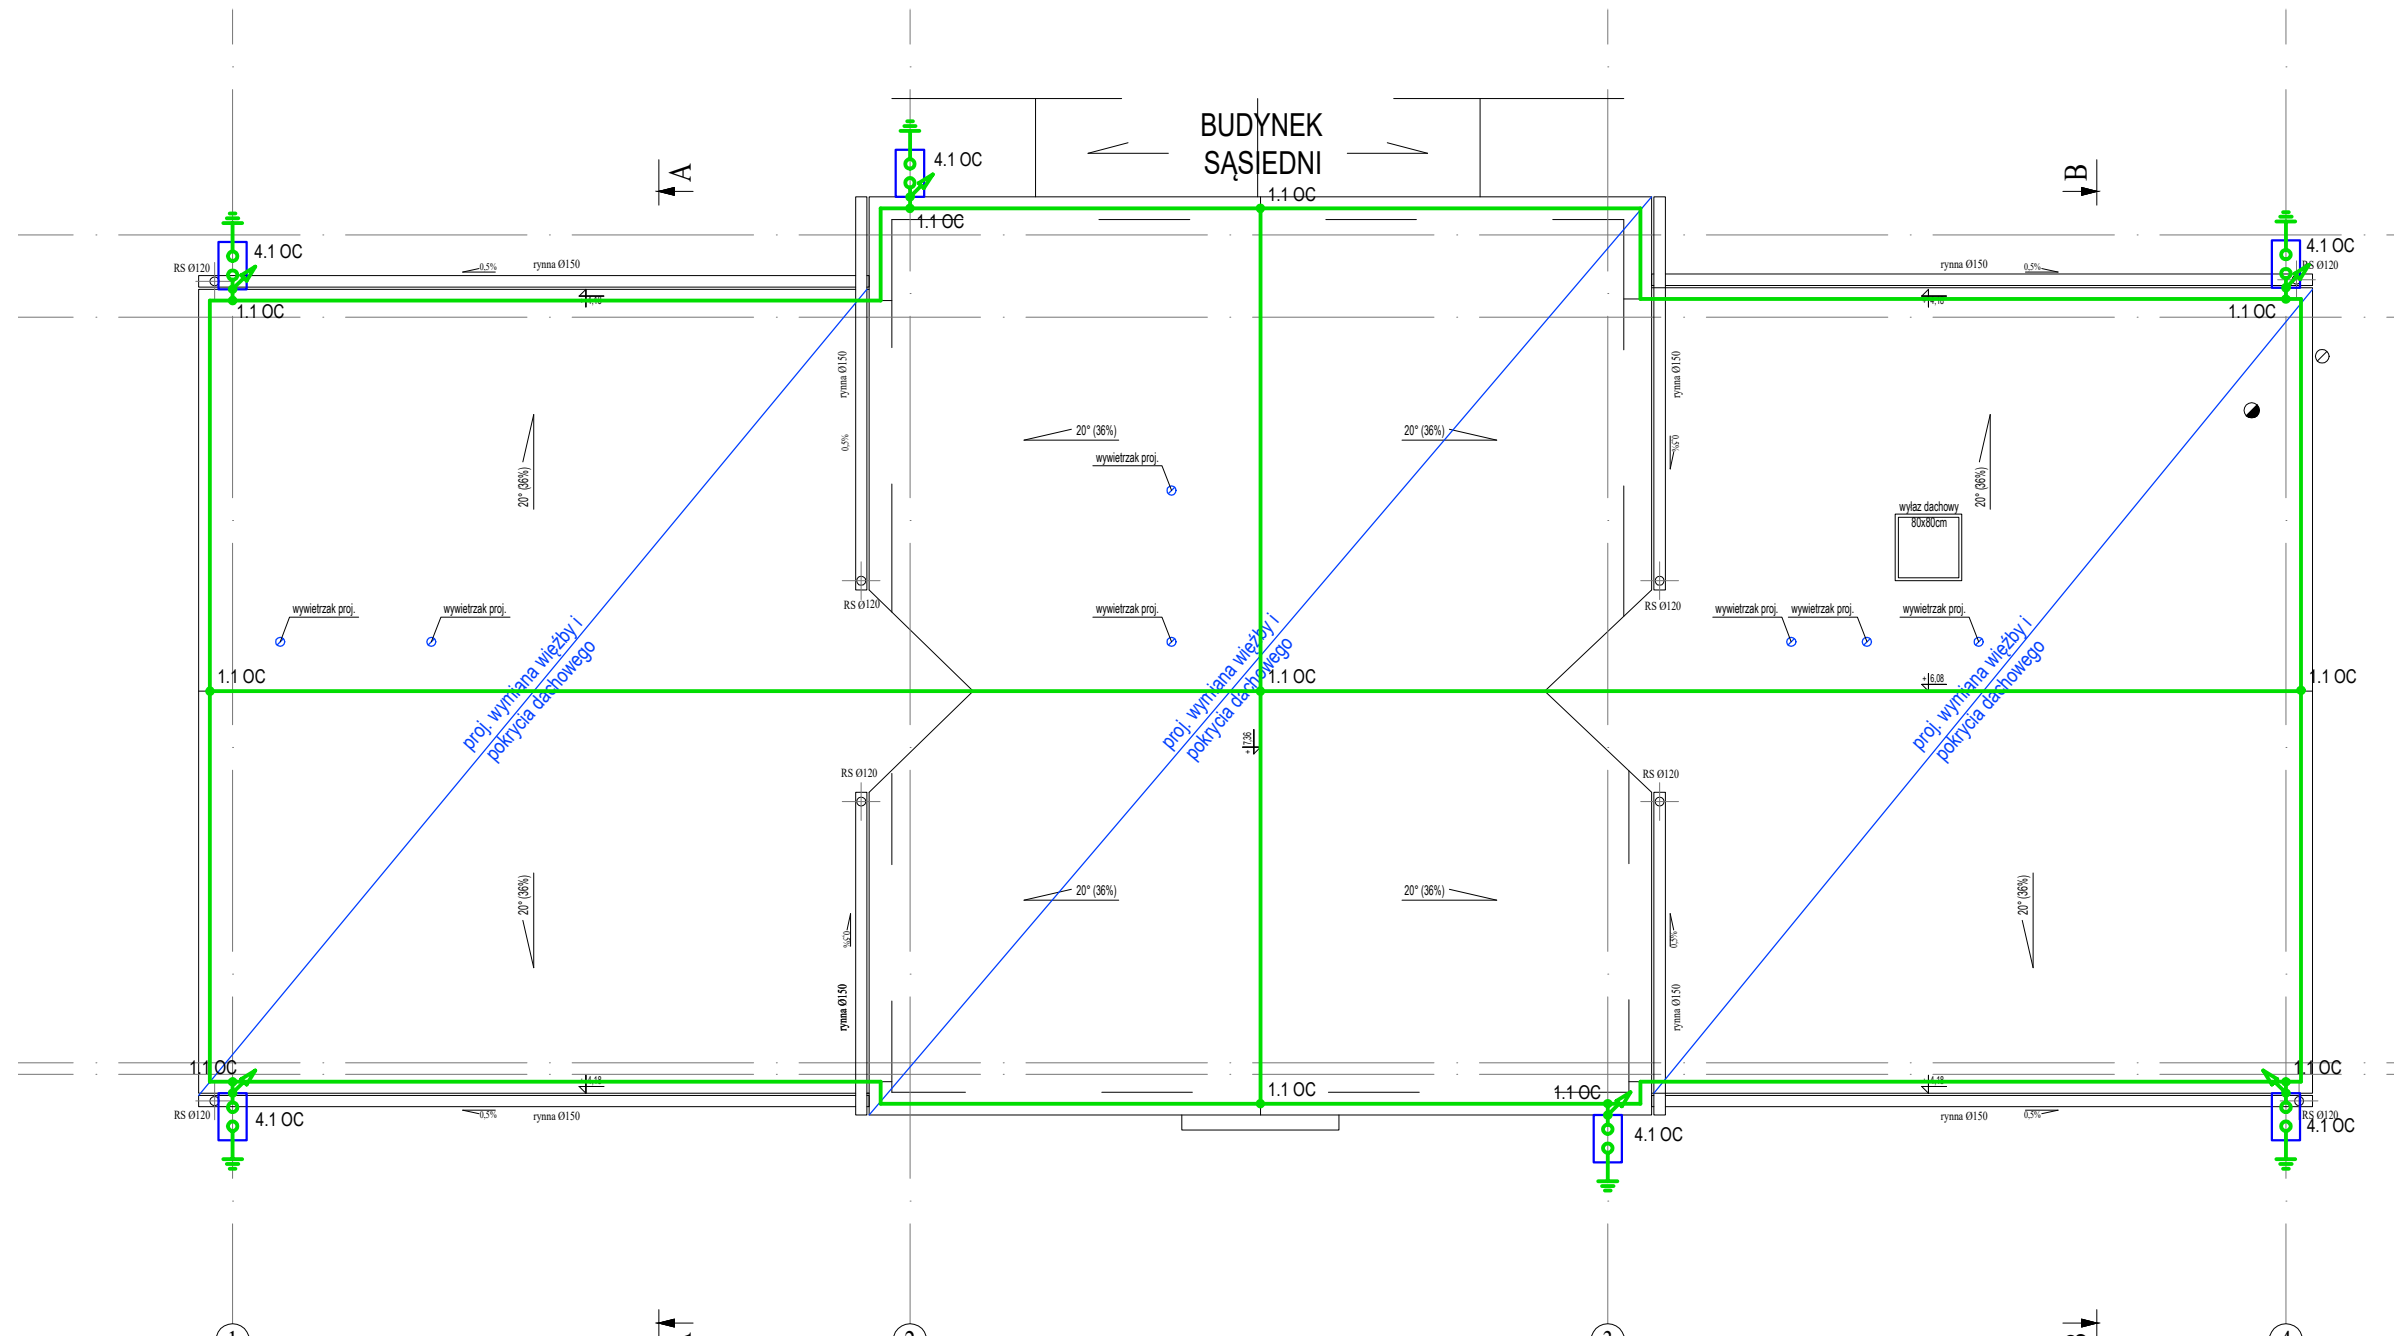
Przewód odprowadzający FeZn Ø8 układany pod tynkiem

Zwód poziomy FeZn Ø8

Uziom pionowy miedziany 6-metrowy

Obudowa złącza kontrolnego do gruntu

4.1 OC	Złącze kontrolne 4-otworowe,

1.1 OC	Złącze krzyżowe 4-otworowe
