ZAŁ 3.

DOSTOSOWANIE BUDYNKU DO POTRZEB OSÓB NIEPEŁNOSPRAWNYCH

2. Wyciąg z audytu dostępności elementów niespełniających warunków. Sporządzony na podstawie Raportu z audytu dostępności Książnicy Cieszyńskiej w Cieszynie wykonanej przez P.W.PROJEKT WOJCIECH ŁOŚ. Przedstawiony wyciąg obejmuje również rozwiązania zastosowane w projekcie.

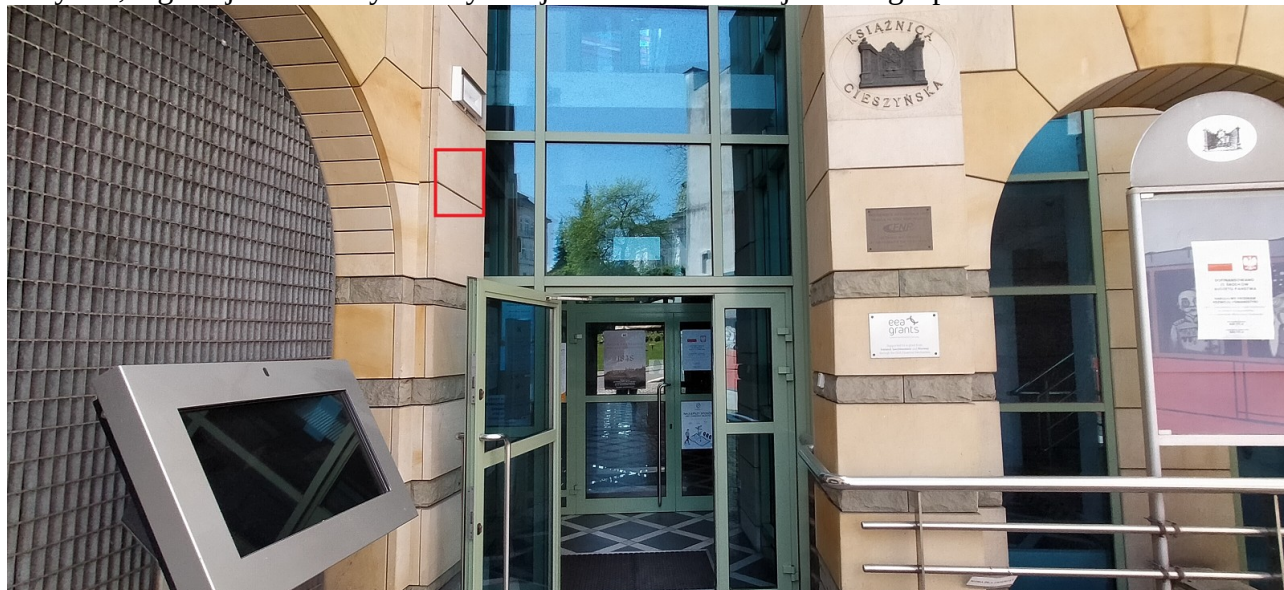
OPIS ZALECENIA: Główne wejście do budynku musi być oświetlone.

OCENA STANU ISTNIEJĄCEGO: Brak oświetlenia bezpośrednio przed wejściem do budynku.

ROZWIĄZANIE: zapewnienie punktu świetlnego zlokalizowanego przy wejściu głównym do budynku, wg Projektu branży elektrycznej oraz zał. 3 do Projektu Zagospodarowania Terenu.

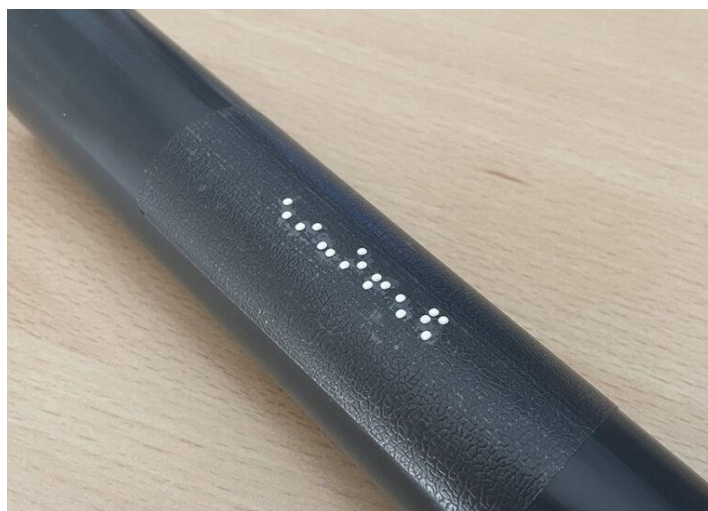
OCENA STANU ISTNIEJĄCEGO: Przekrój poręczy jest okrągły, o średnicy 5 cm. Brak oznakowania dotykowego w alfabecie Braille'a. Kolor poręczy odpowiednio kontrastuje z kolorem ścian.

ROZWIĄZANIE: na początku biegu schodów, umieszczono oznakowanie dotykowe w alfabecie Braille'a w formie naklejek tyflograficznych na cienkim, elastycznym, bezbarwnym akrylu z drukiem tyflograficznym, nie wykazujący tendencji do ścierania. Opis w języku Braille'a, po wewnętrznej stronie poręczy od strony ściany. W miarę możliwości lokalizować po prawej stronie biegu.

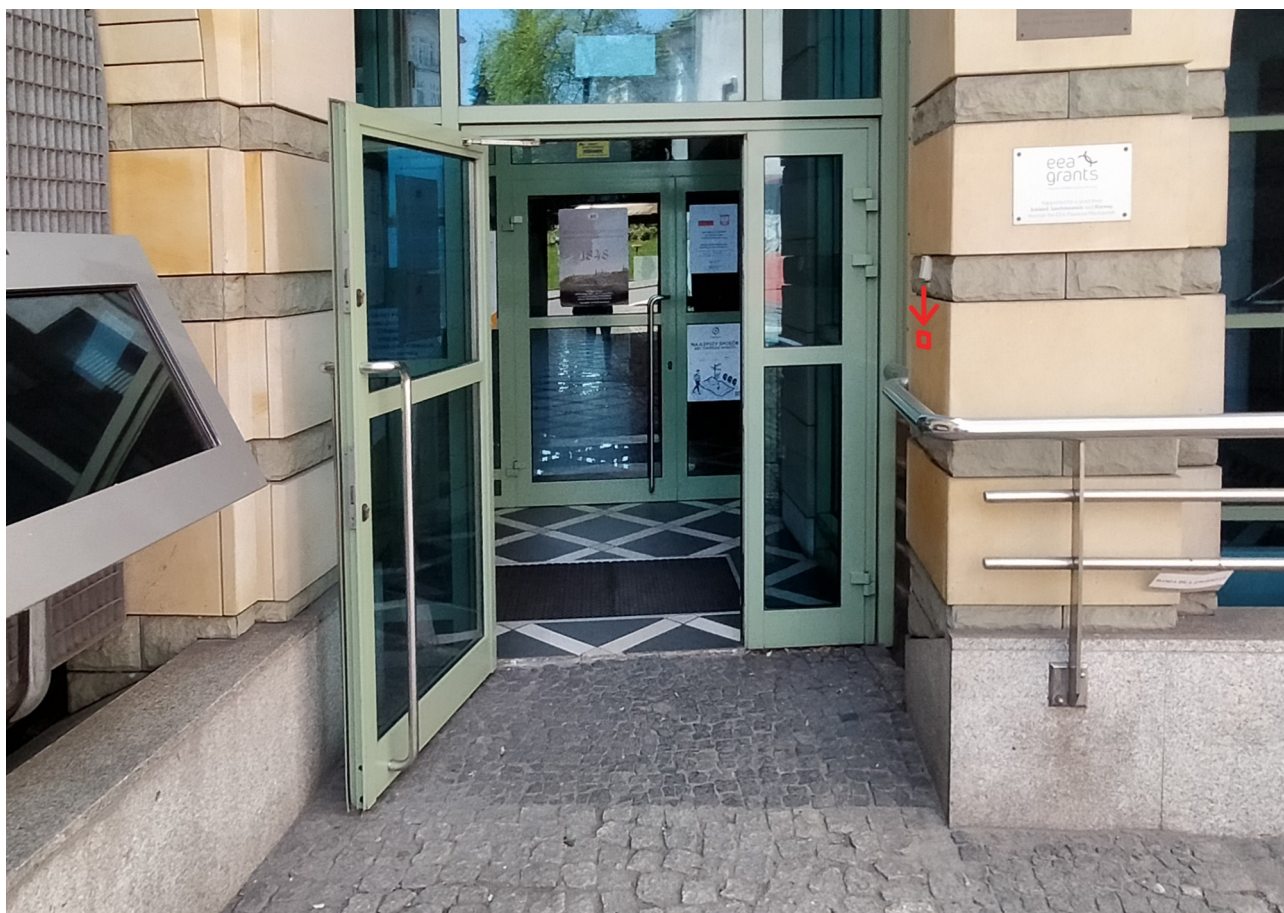
OPIS ZALECENIA: Dzwonki muszą być umieszczone na wysokości 80-120 cm. Dzwonki muszą być umieszczone w miejscach łatwych do odnalezienia.

OCENA STANU ISTNIEJĄCEGO: Dzwonek na wysokości ok. 150 cm.

ROZWIĄZANIE: zmiana wysokości dzwonku przy drzwiach wejściowych na wysokość 120cm

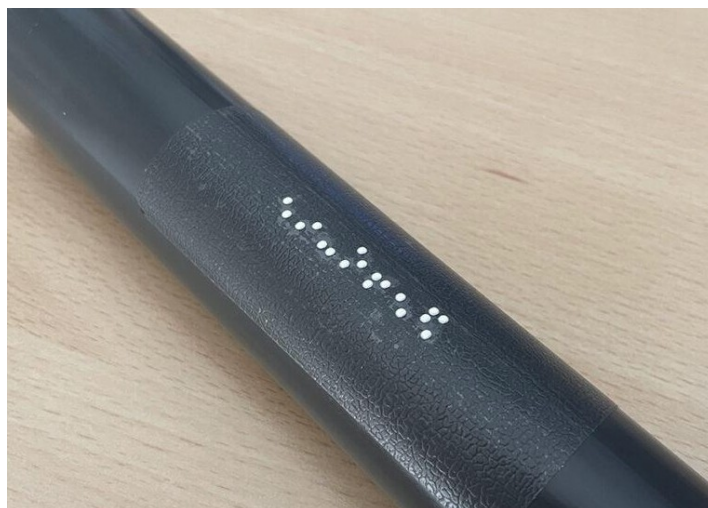
ROZWIĄZANIE: na początku biegu schodów, umieszczono oznakowanie dotykowe w alfabecie Braille'a w formie naklejek tyflograficznych na cienkim, elastycznym, bezbarwnym akrylu z drukiem tyflograficznym, nie wykazujący tendencji do ścierania. Opis w języku Braille'a, po wewnętrznej stronie poręczy od strony ściany. W miarę możliwości lokalizować po prawej stronie biegu.

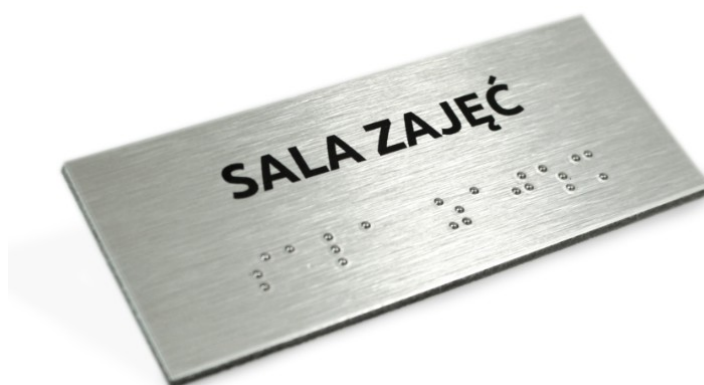
Zastosowano również informacje w formie tabliczek przy wejściach do pomieszczeń w alfabecie Braille'a, w najbliższej okolicy drzwi od strony klamki. Dolna krawędź tablicy na wysokości 150cm.

Tablica w rozmiarze 11x4 cm, gr. 3mm, wykonana z płyty kompozytowej z dwóch warstw aluminium połączonych ze sobą rdzeniem z polietylenu z nadrukiem i oznaczeniem brajlowskim w kolorze srebrnym szczotkowanym. Montaż na taśmie

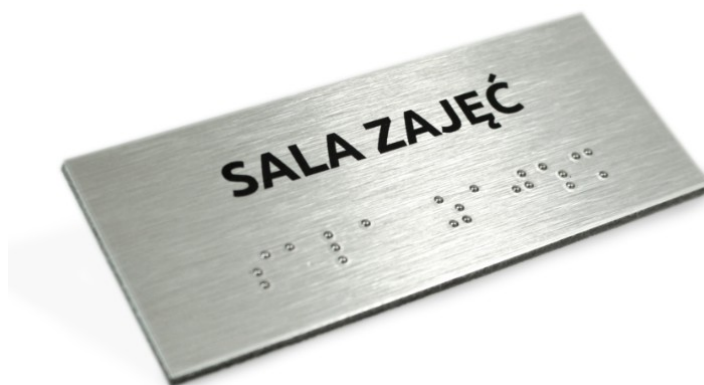
ROZWIĄZANIE: zastosowano informacje w formie tabliczek przy wejściach do pomieszczeń w alfabecie Braille'a, w najbliższej okolicy drzwi od strony klamki. Dolna krawędź tablicy na wysokości 150cm. Lokalizacja przy pom. ogólnodostępnych/dostępnych dla osób niepełnosprawnych. W przypadku konieczności zastosowania tabliczek w strefach użytkowanych przez pracowników, należy zachować analogiczne zasady do pozostałych tabliczek.

Tablica w rozmiarze 11x4 cm, grubość 3mm, wykonana z płyty kompozytowej z dwóch warstw aluminium połączonych ze sobą rdzeniem z polietylenu z nadrukiem i oznaczeniem brajlowskim w kolorze srebrnym szczotkowanym. Montaż na taśmie

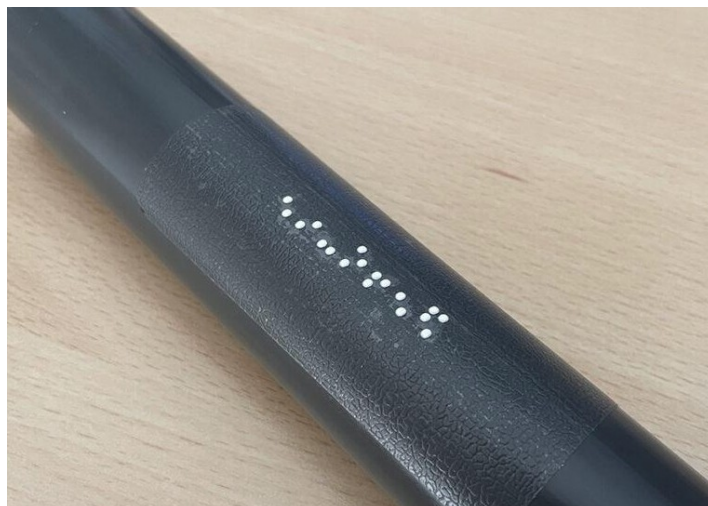
ROZWIĄZANIE: na początku biegu schodów, umieszczono oznakowanie dotykowe w alfabecie Braille'a w formie naklejek tyflograficznych na cienkim, elastycznym, bezbarwnym akrylu z drukiem tyflograficznym, nie wykazujący tendencji do ścierania. Opis w języku Braille'a, po wewnętrznej stronie poręczy od strony ściany. W miarę możliwości lokalizować po prawej stronie biegu.
