DOKUMENTACJA REMONTOWA

TEMAT:	REMONT SCHODÓW WEJŚCIOWYCH PLACÓWKI OŚWIATOWEJ - CKZIU nr 1 w Gdyni
OBIEKT:	CKZIU nr 1 Dz. Nr 895 obr. 0015 Grabówek, jedn.ewid. 226201_1 M. Gdynia
ADRES:	ul. Morska 79, 81-222 Gdynia
INWESTOR:	Centrum Kształcenia Zawodowego i Ustawicznego nr 1 w Gdyni
Ochrona konserwatorska:	GEZ pod nr 728 Załącznik nr 1 do Zarządzenia nr 4206/16/VII/U Prezydenta Miasta Gdyni z dnia 1 marca 2016 r.
Kategoria obiektu budowlanego	IX
KOD CPV:	CPV 45111100-9 Roboty rozbiórkowe CPV 45111000-8 Roboty ziemne CPV 45410000-4 Tynkowanie – tynk cementowo - wapienny CPV 45262500-6 Roboty murarskie CPV 44113120-2 Płyty chodnikowe CPV 45260000-7 Roboty hydroizolacyjne CPV 45320000-6 Izolacje powłokowe CPV 92522200-8 Roboty konserwatorskie

Gdynia, kwiecień 2024 r.

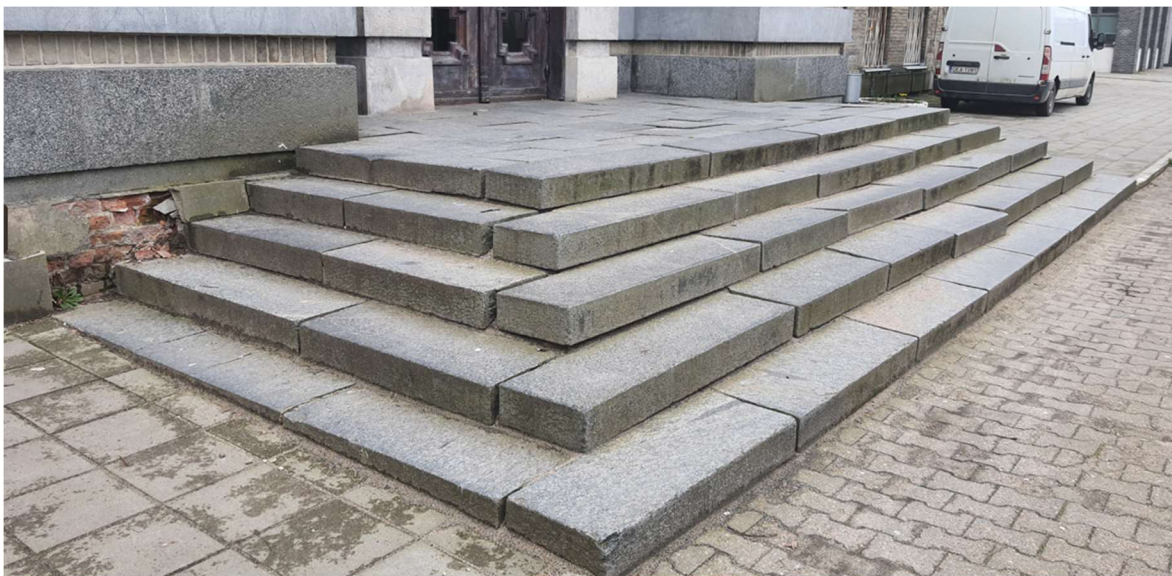
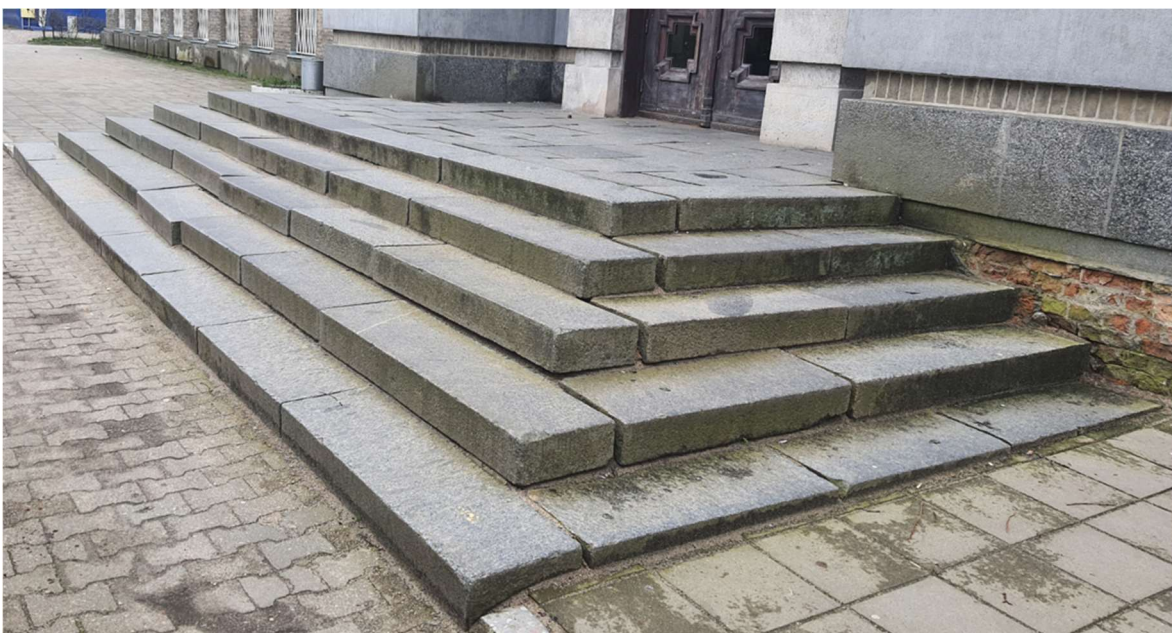
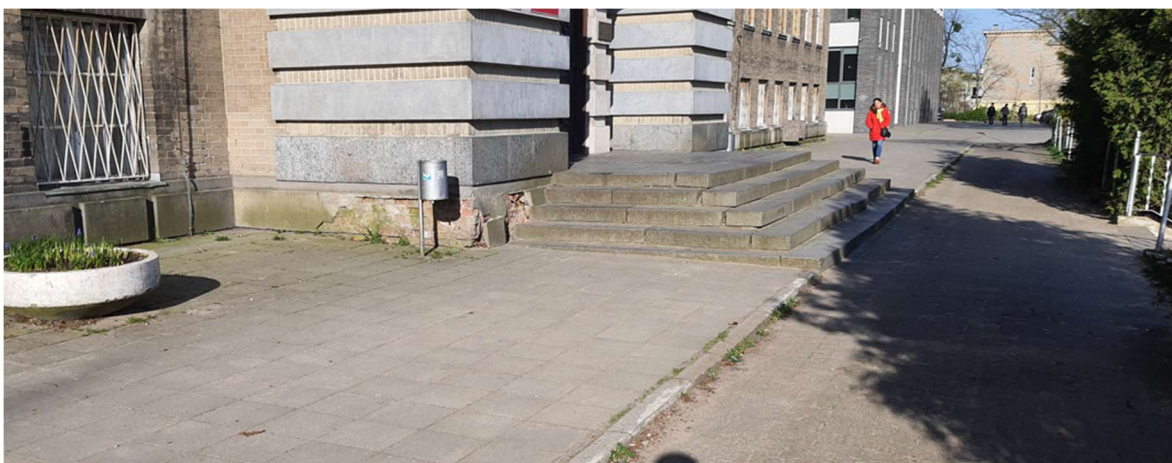
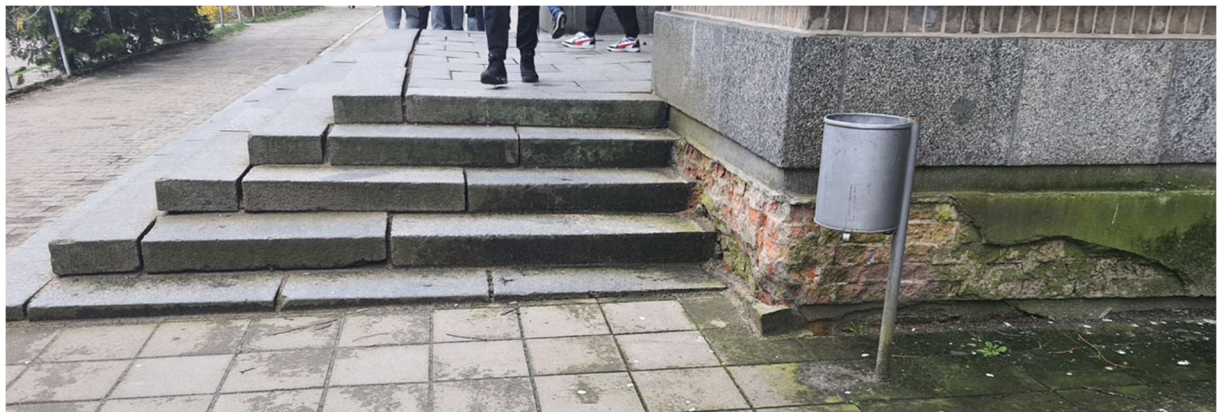
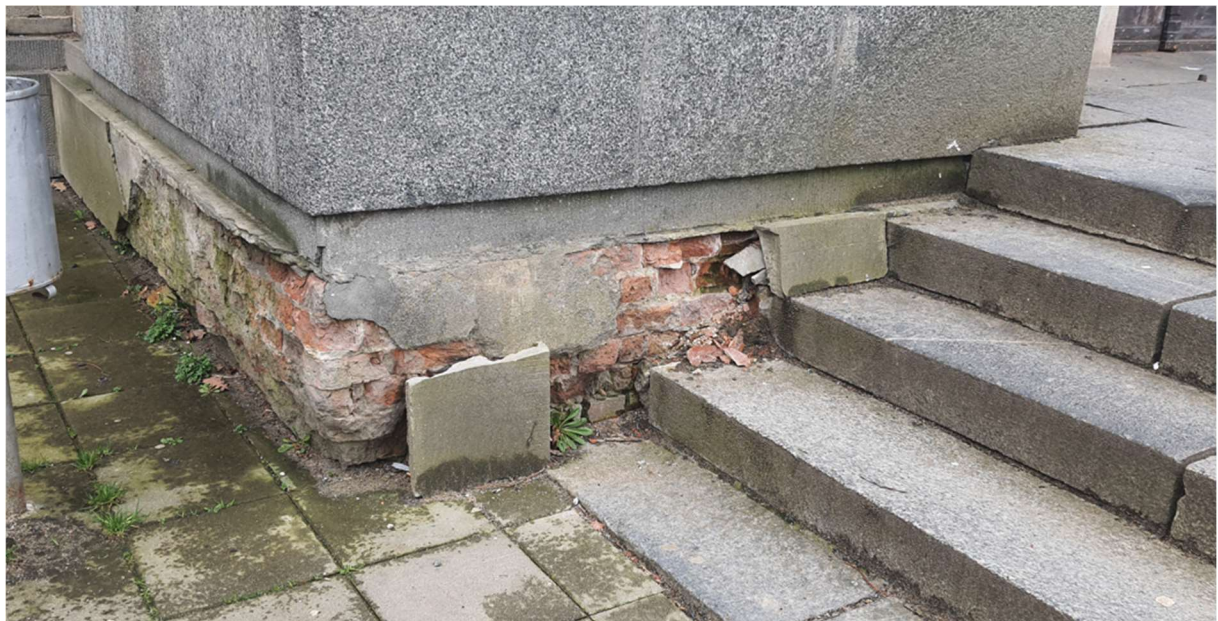
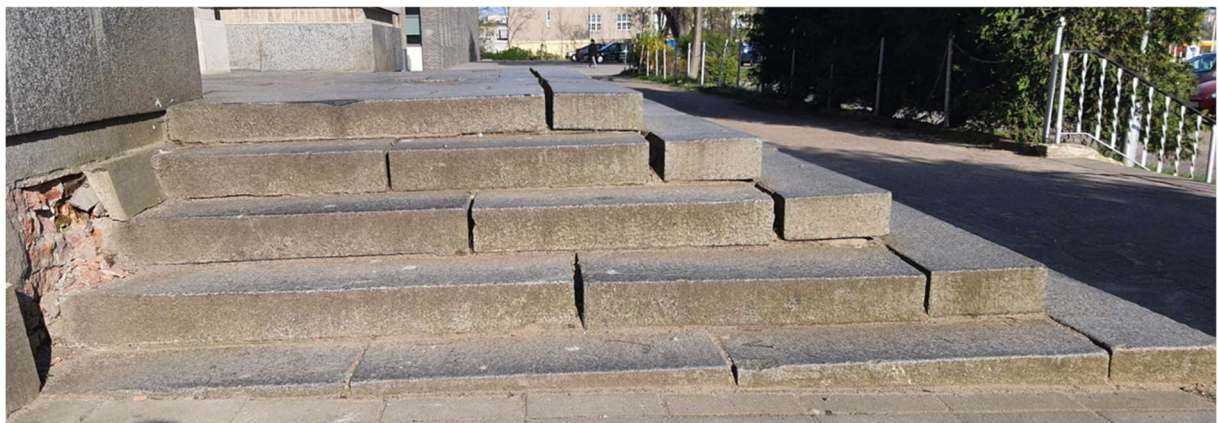
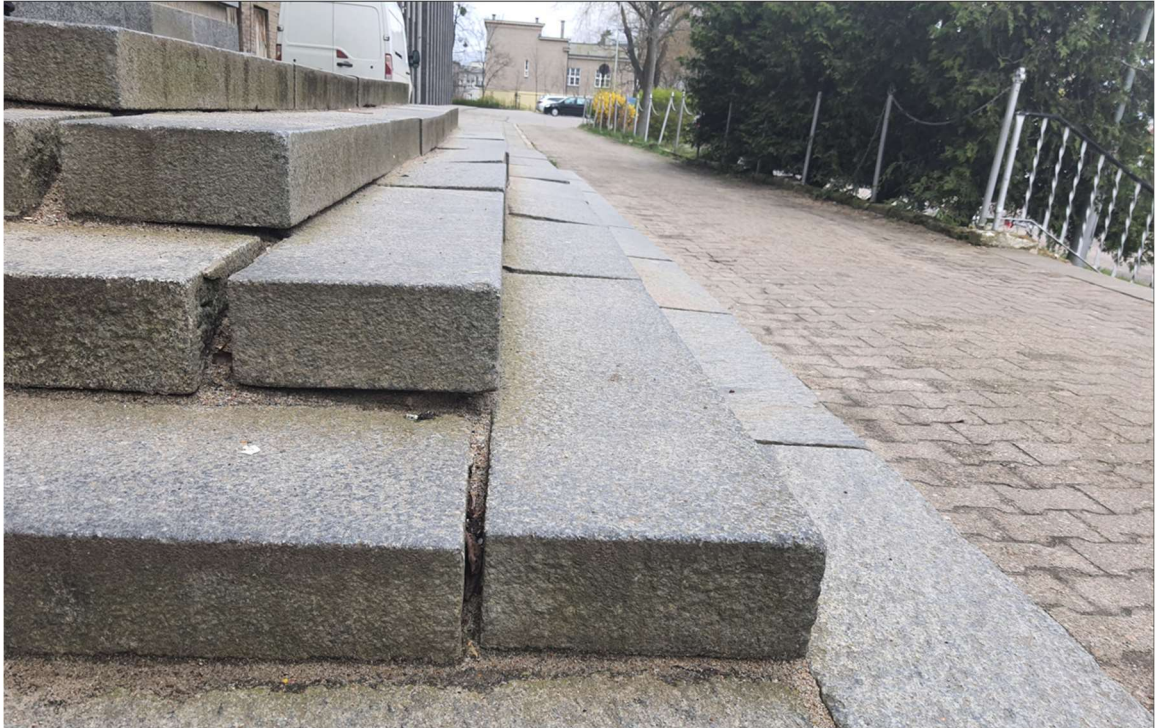
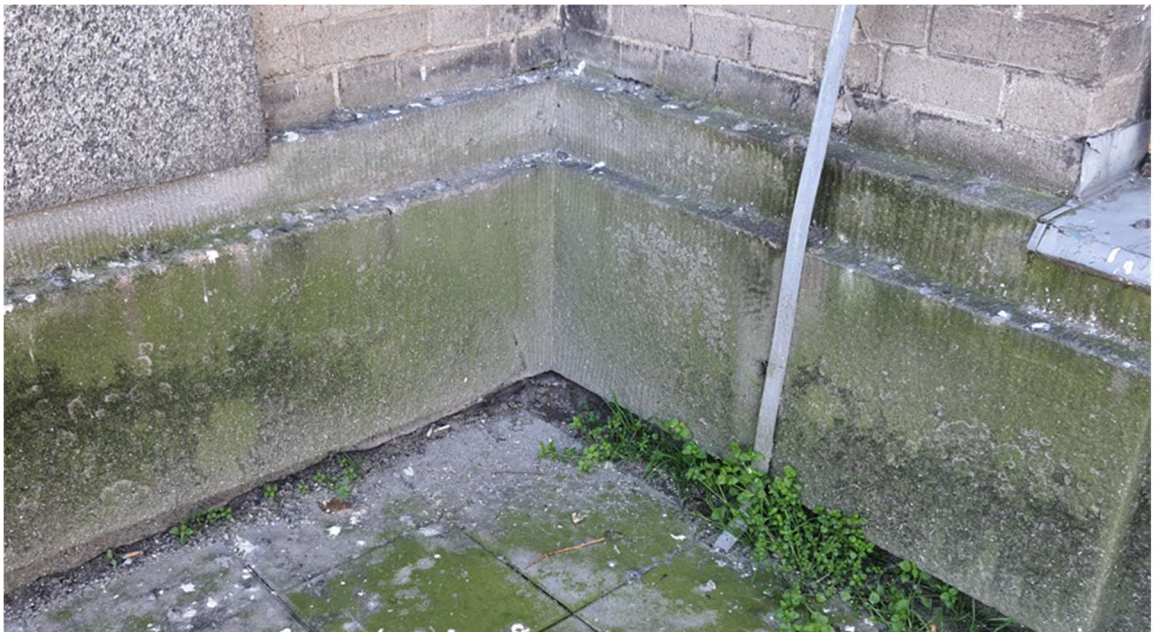
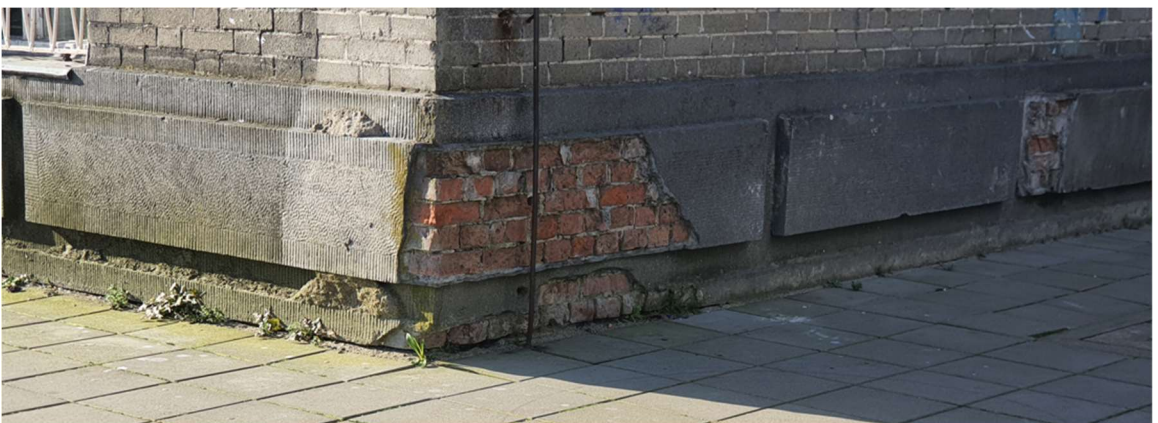
Schody główne wejściowe

Zachowane oryginalne schody wejściowe z bloków granitowych o grubości 15,5cm równej wysokości stopni, szerokość bloków ok.35 cm -równa głębokości stopni. Stopnie z bloków kamiennych i płyty na poziomie podestu wejścia głównego do budynku z naturalnego kamienia - ciemny, szary granit. Elementy kamienne w dobrym i średnim stanie zachowania. Stopnie ze śladami użytkowania (wytarcia, zagłębienia), wypoziomowanie poszczególnych płyt obecnie niespójne (miejscowo zapadnięte); zabrudzenia; rozszerzone szczeliny pomiędzy pojedynczymi płytami kamienia.

Schody w obecnym stanie są nierówne tym samym nie spełniają wymogów w zakresie bezpieczeństwa użytkowania WT § 291.

- rozebranie chodników betonowych na podsypce cementowo-piaskowej w pasie ok.200cm wokół schodów
- schody wejściowe należy zdemontować, wykonać dokumentację układu płyt.

- Po demontażu skontrolować rodzaj oraz stan zachowania podkonstrukcji schodów; obecnie stan zachowania schodów wydaje się być stabilny, jedynie miejscowo widoczne są nierówności oraz poszczególne płyty wykazują brak wypoziomowania, stąd wnioskuje się, iż rodzaj oraz sposób wykonania istniejącej podkonstrukcji są słuszne. Należy dążyć do odtworzenia pierwotnie przewidzianej technologii.

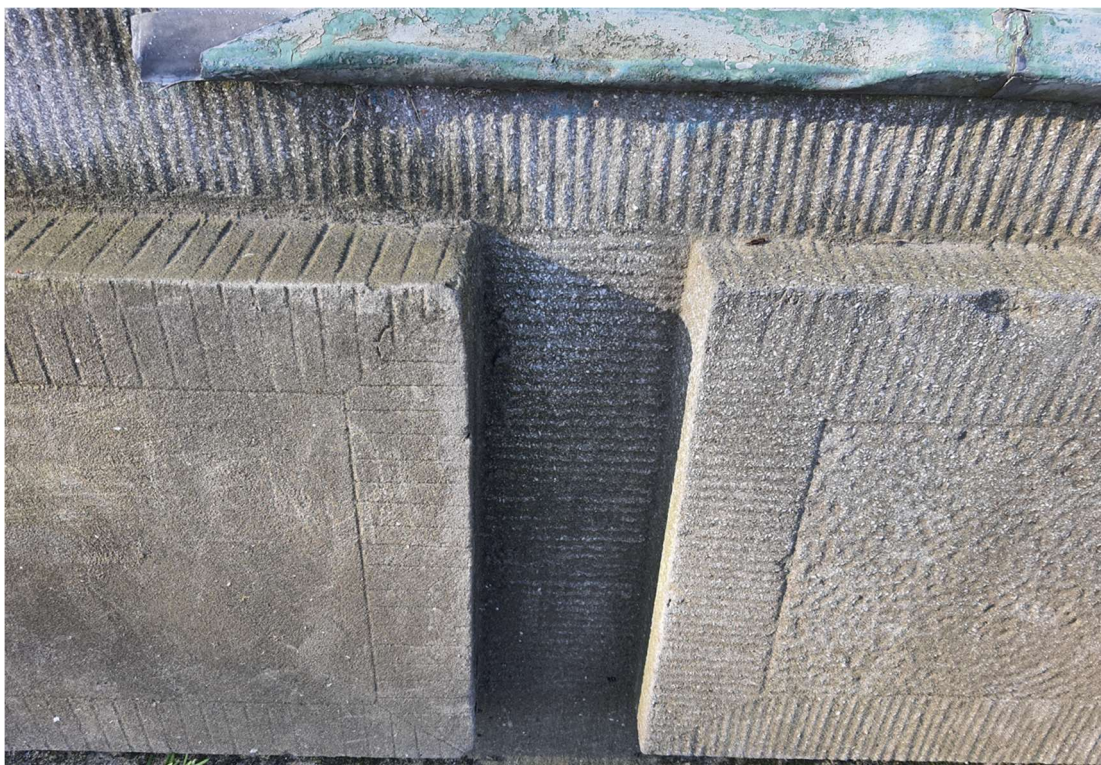
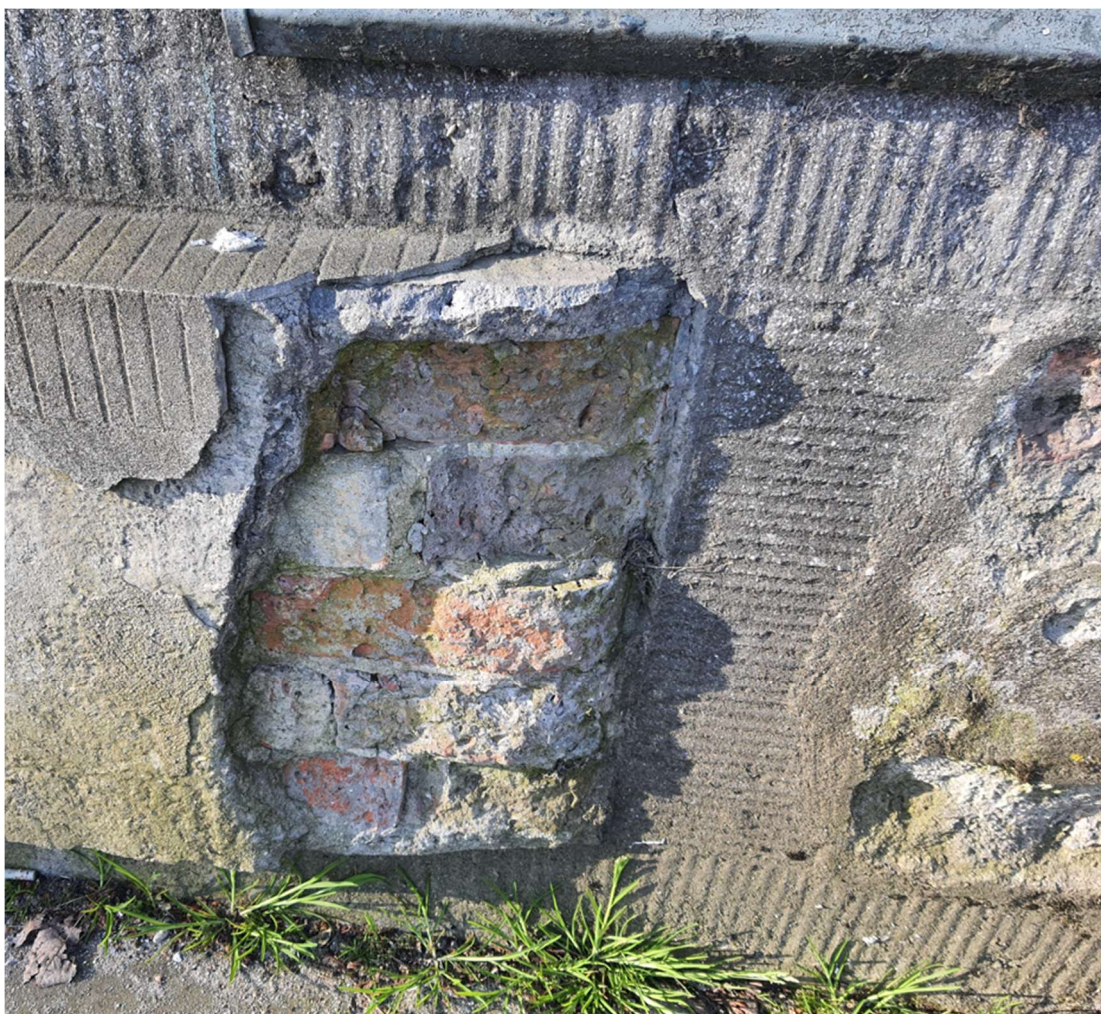
Wzór oryginalnej faktury po stronie prawej

- Wykonać rekonstrukcję brakujących fragmentów dekoracji w warstwie wierzchniej („rowkowanie”) na podstawie analogii do oryginału. Kolorystykę jak i uziarnienie zapraw należy dostosować do substancji oryginalnej zachowanego cokołu. Przed wykonaniem ostatecznych prac przeprowadzić próby; skonsultować z osobą pełniącą nadzór konserwatorski.
- Luźne, większe fragmenty cokołu, po oczyszczeniu i wzmocnieniu, zamontować / przykleić w miejscu ich odspojenia. W razie konieczności zastosować zbrojenie z prętów z włókna szklanego.
- w strefie przyziemia odtworzyć cokół na wzór zachowanych oryginalnych fragmentów.

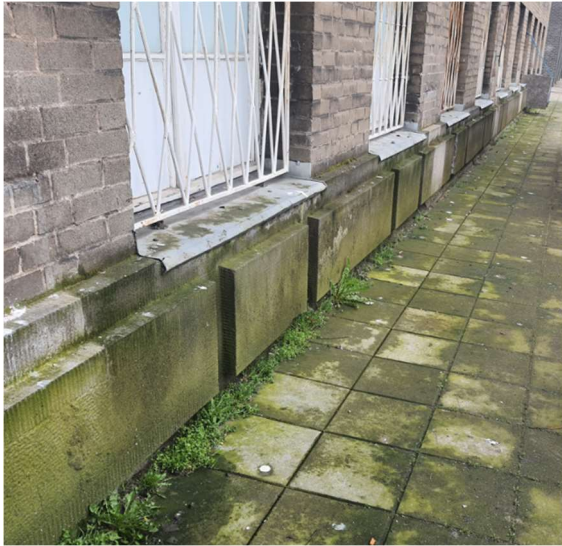
Portal główny został poddany zabiegom konserwatorskim w 2009 roku i obecnie jest w dość dobrym stanie zachowania technicznego. Strefa cokołowa poniżej okładziny z kamienia naturalnego w strefie ryzalitu frontowego mieszczącego portal wejściowy do budynku - w stanie złym. Pierwszy pas boniowania zawilgocony, odspojony i częściowo uszkodzony.

Elewacja frontowa po stronie zachodniej

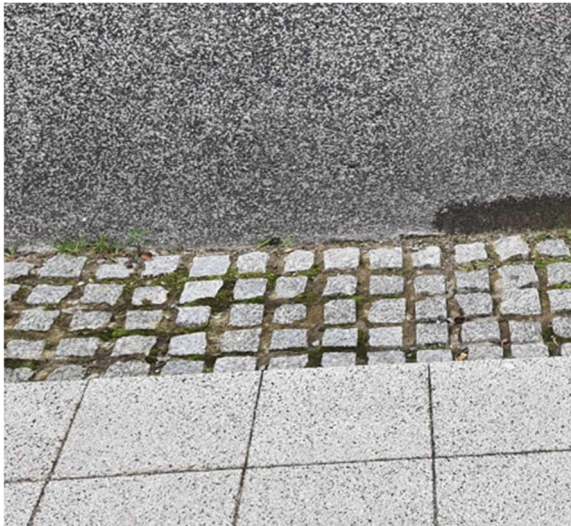
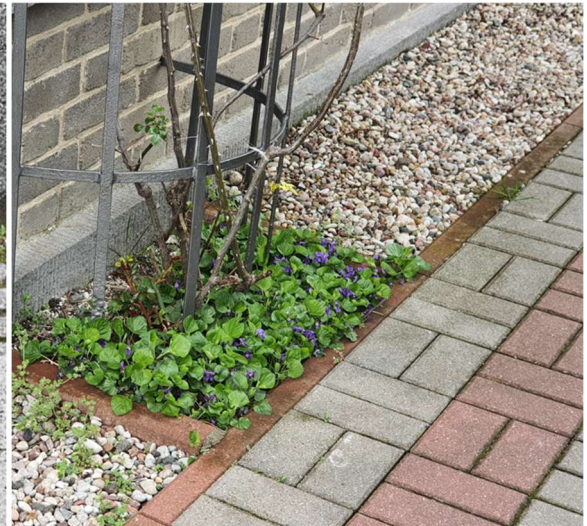
Przykładowe rozwiązania opaski zabezpieczającej przy budynkach Uniwersytetu Morskiego

- Wykop zasypać obsypką filtracyjną, wykończyć tak, aby możliwy był swobodny transport wody (odprowadzanie wody do podłoża oraz parowanie z podpowierzchniowych warstw podłoża – filtracja) np. z opaski żwirowej uważać, aby nie uszkodzić izolacji.
- Opaskę filtracyjną wykonać na warstwie geowłókniny na szerokość około 50-70 cm wokół ścian budynku, grubość warstwy żwirowej 30cm poniżej poziomu terenu
- Z uwagi na występujące zawilgocenie wzdłuż ściany frontowej po stronie zachodniej należy usunąć 1- do 2 pasów płyt chodnikowych przy samym budynku. Wykonać krawężniki zabezpieczające . W powstałej przestrzeni wykonać opaskę żwirową lub roślinną.

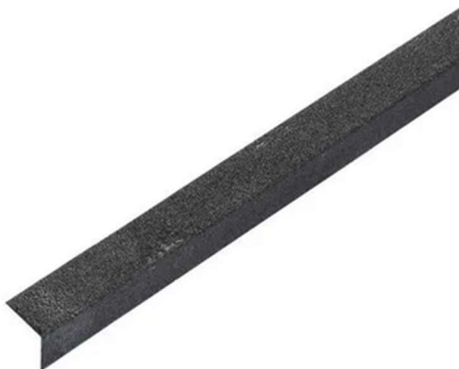
Nakładka typu GRP 55x55mm

- **Oznakowanie pierwszego i ostatniego stopnia biegu schodów-** pierwszy i ostatni stopień na płaszczyźnie poziomej i pionowej należy oznakować na kamieniu kontrastowymi nakładkami typu GRP w płaszczyźnie poziomej i pionowej szerokości 55x55 mm wg. rys. nr 3.
