WADY WYKONANIA OBRÓBEK BLACHARSKICH

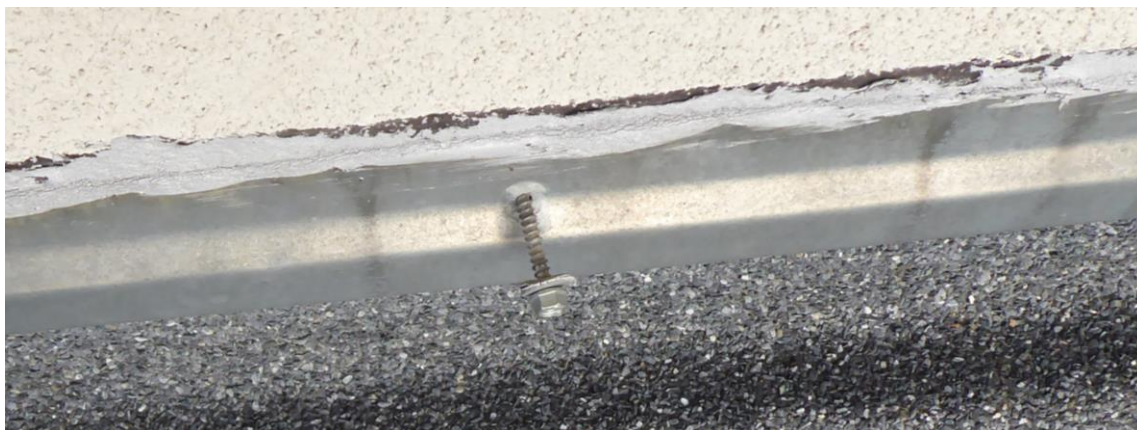
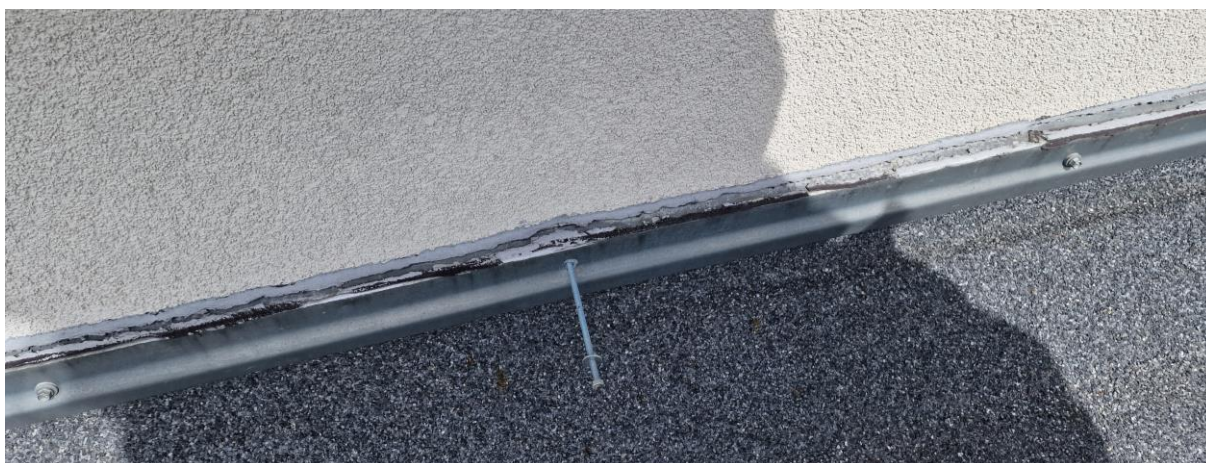
WADLIWE WYKONANIE LISTWY DOCISKKOWEJ WZDŁUŻ ŚCIAN SALI GIMNASTYCZNEJ
POWODUJE PRZENIKANIE WODY DO WNĘTRZA BUDYNKU

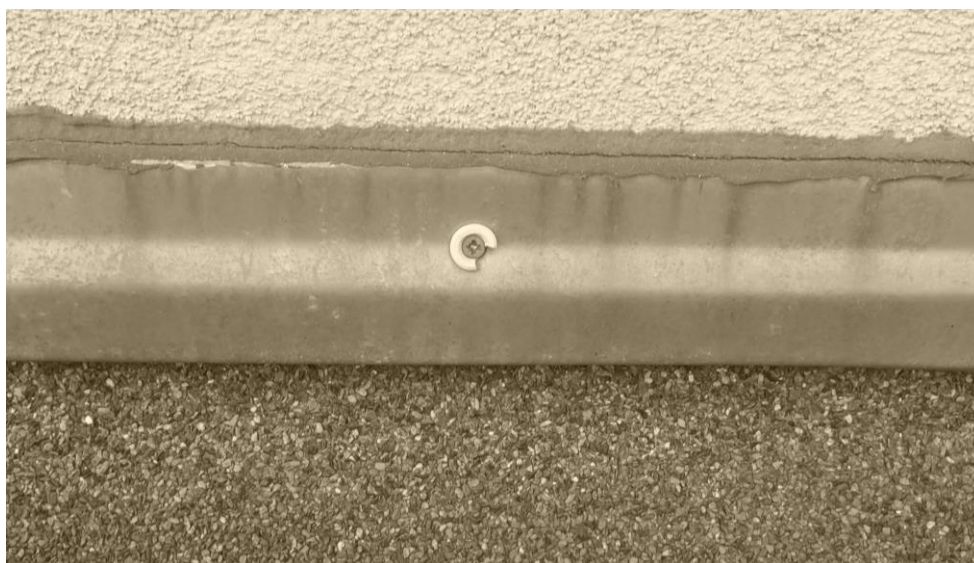
ZASTOSOWANO WKRĘTY, KTÓRE SĄ ZA KRÓTKIE I NIE MOCUJĄ OBRÓBKI DO MURU
TYLKO DO STYROPIANU.

MOCOWANIE BLACHU DOCISKKOWEJ KOŁKAMI SZYBKIEGO MONTAŻU. KOŁKI NIE SĄ
DOSTOSOWANE DO WARUNKÓW ZEWNĘTRZNYCH I ULEGAJĄ DEGRADACJI.
