ZESPÓŁKA PROJEKTOWA		Projektowanie, Nadzory w Budownictwie Władysław Bagiński	
46-053 Dębicka Kuchnia, ul. Daniecka 2G, e-mail: kwi@interia.pl		INWESTOR	
Dom Pomocy Społecznej w Prószkowie 46-060 Prószków, ul. Zamkowa 8		INWESTYCJA	
PREZBUDOWA UKŁADU FUNKCJONALNEGO BUDYNKU DOMU POMOCY SPOŁECZNEJ		OBJĘTOŚĆ	
DOM POMOCY SPOŁECZNEJ 46-060 Prószków, ul. Zamkowa 2, Identyfikator działki: 160910_4.0110.AR_7.934 kat. budowlana XI		PRZECIĘCZKA	
Przekrój A-A - inwentaryzacja		INWENTARYZACJA	
mgr inż. arch. Sabina Baginska	mgr inż. arch. Władysław Bagiński	mgr inż. arch. Władysław Bagiński	mgr inż. arch. Władysław Bagiński
06/OPOMK/2014	06/OPOMK/2014	06/OPOMK/2014	06/OPOMK/2014
30.03.2024	30.03.2024	30.03.2024	30.03.2024
1:50	1:50	1:50	1:50
1/3	1/3	1/3	1/3

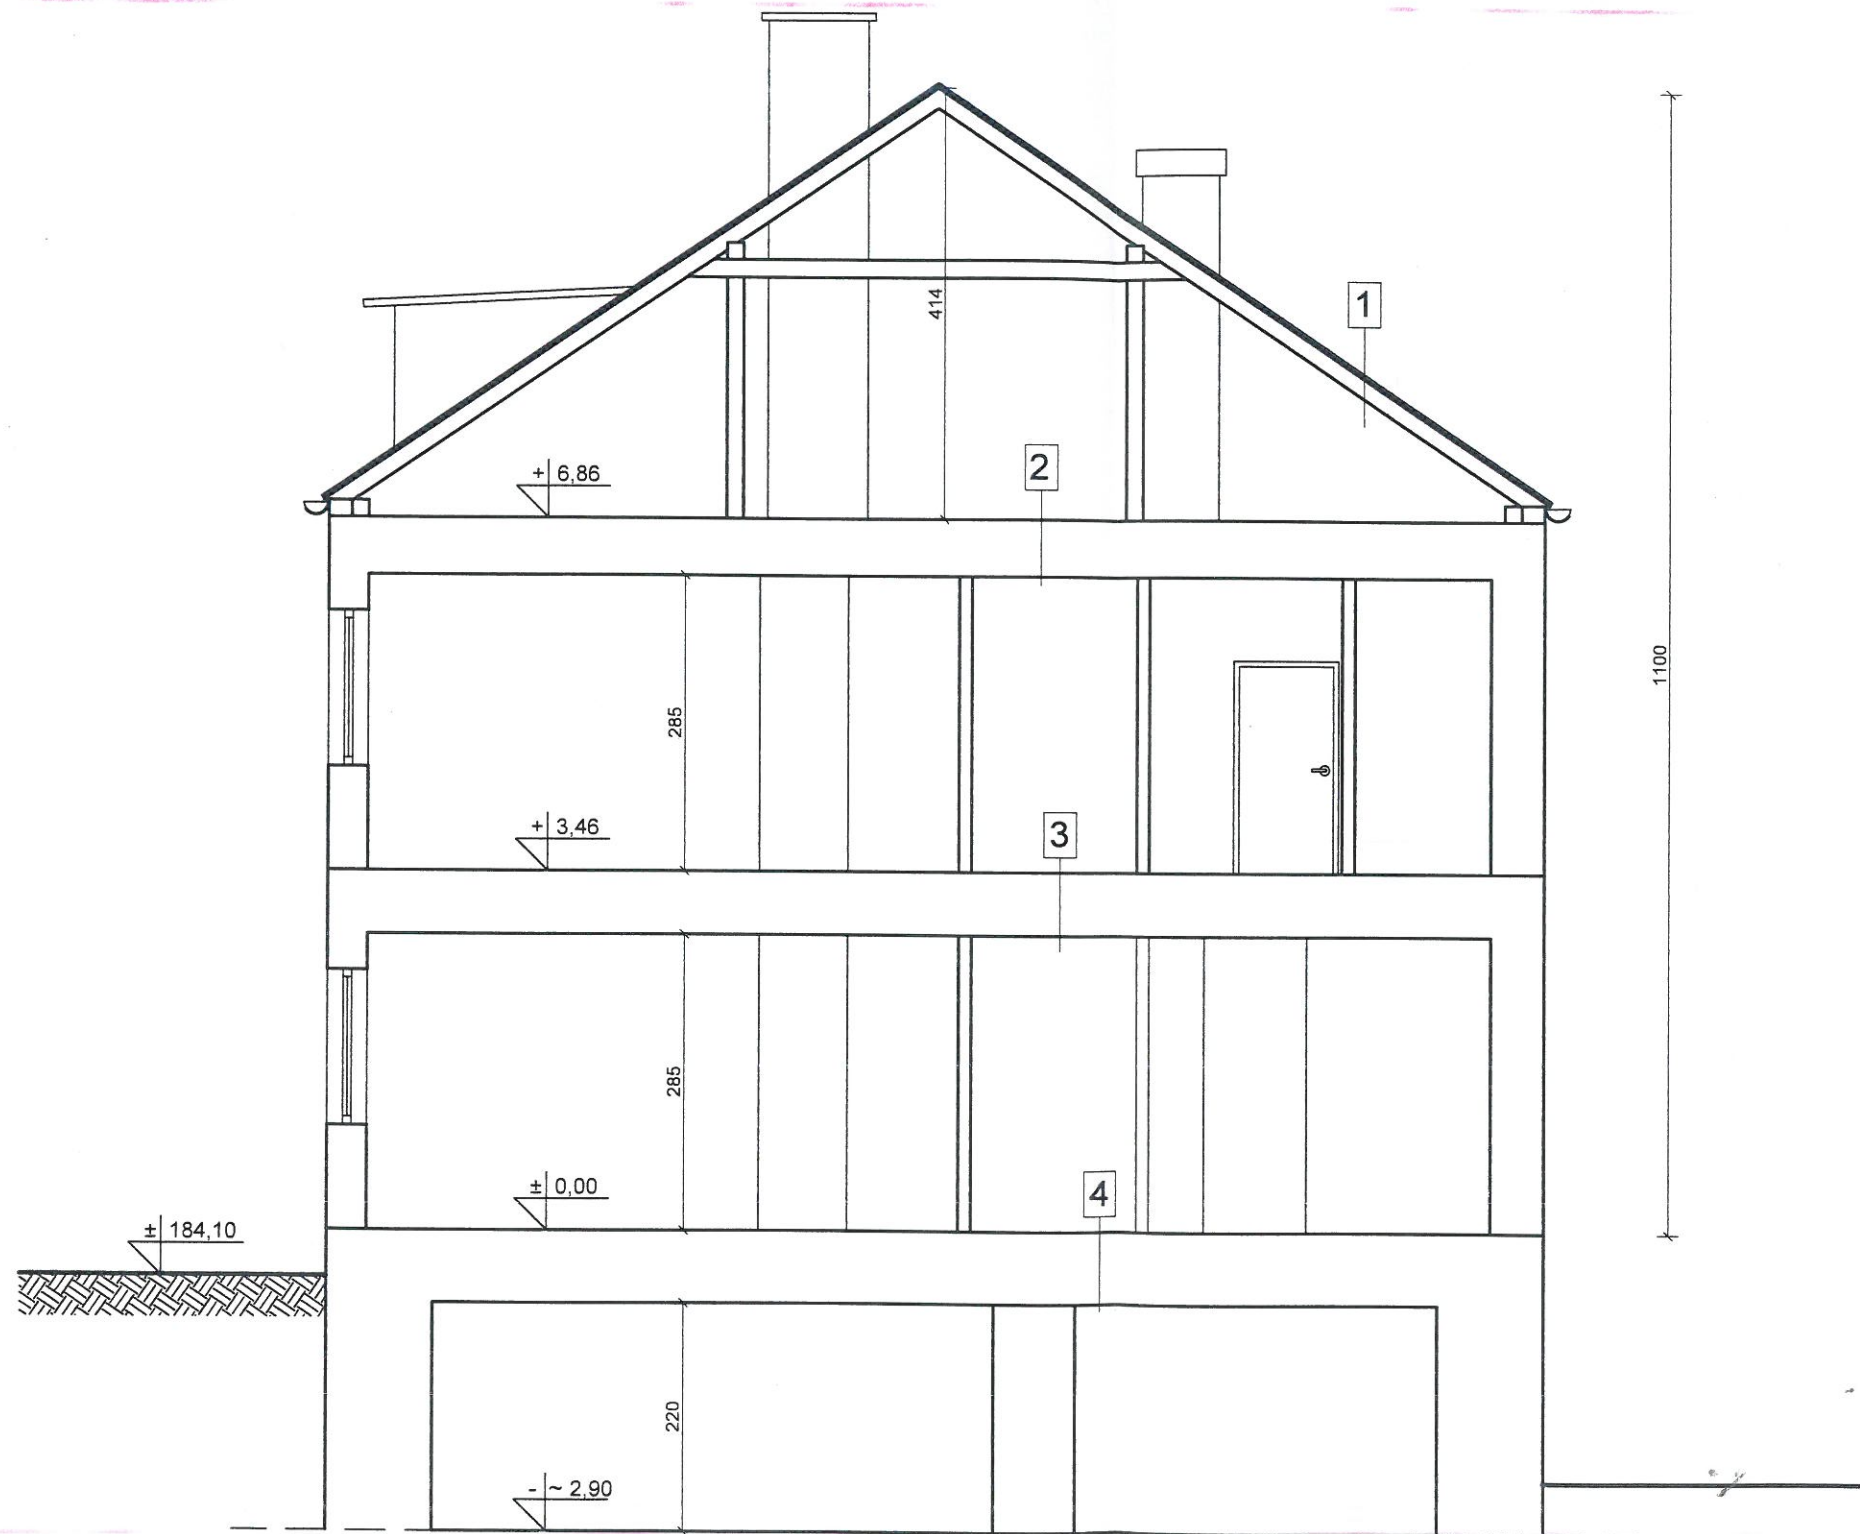
1
Dachówka
Ocieplenie
Konstrukcja dachu

2
Strop drewniany
Tynk
Sufit podwieszany

3
Wykładzina
Gładź cementowa
Strop ceramiczny
Tynk

4
Wykładzina
Gładź cementowa
Strop ceramiczny
Tynk
