| Zał. nr 2 | GEOSOND-SORDYL ul. T. Kościuszki 73B, 32-650 Kęty | | |
| Nazwa tematu: | Istebna, Bryje - mur oporowy w ciągu drogi lokalnej | | |
| Rodzaj opracowania | Opinia geotechniczna wraz z dokumentacją badań podłoża gruntowego | | |

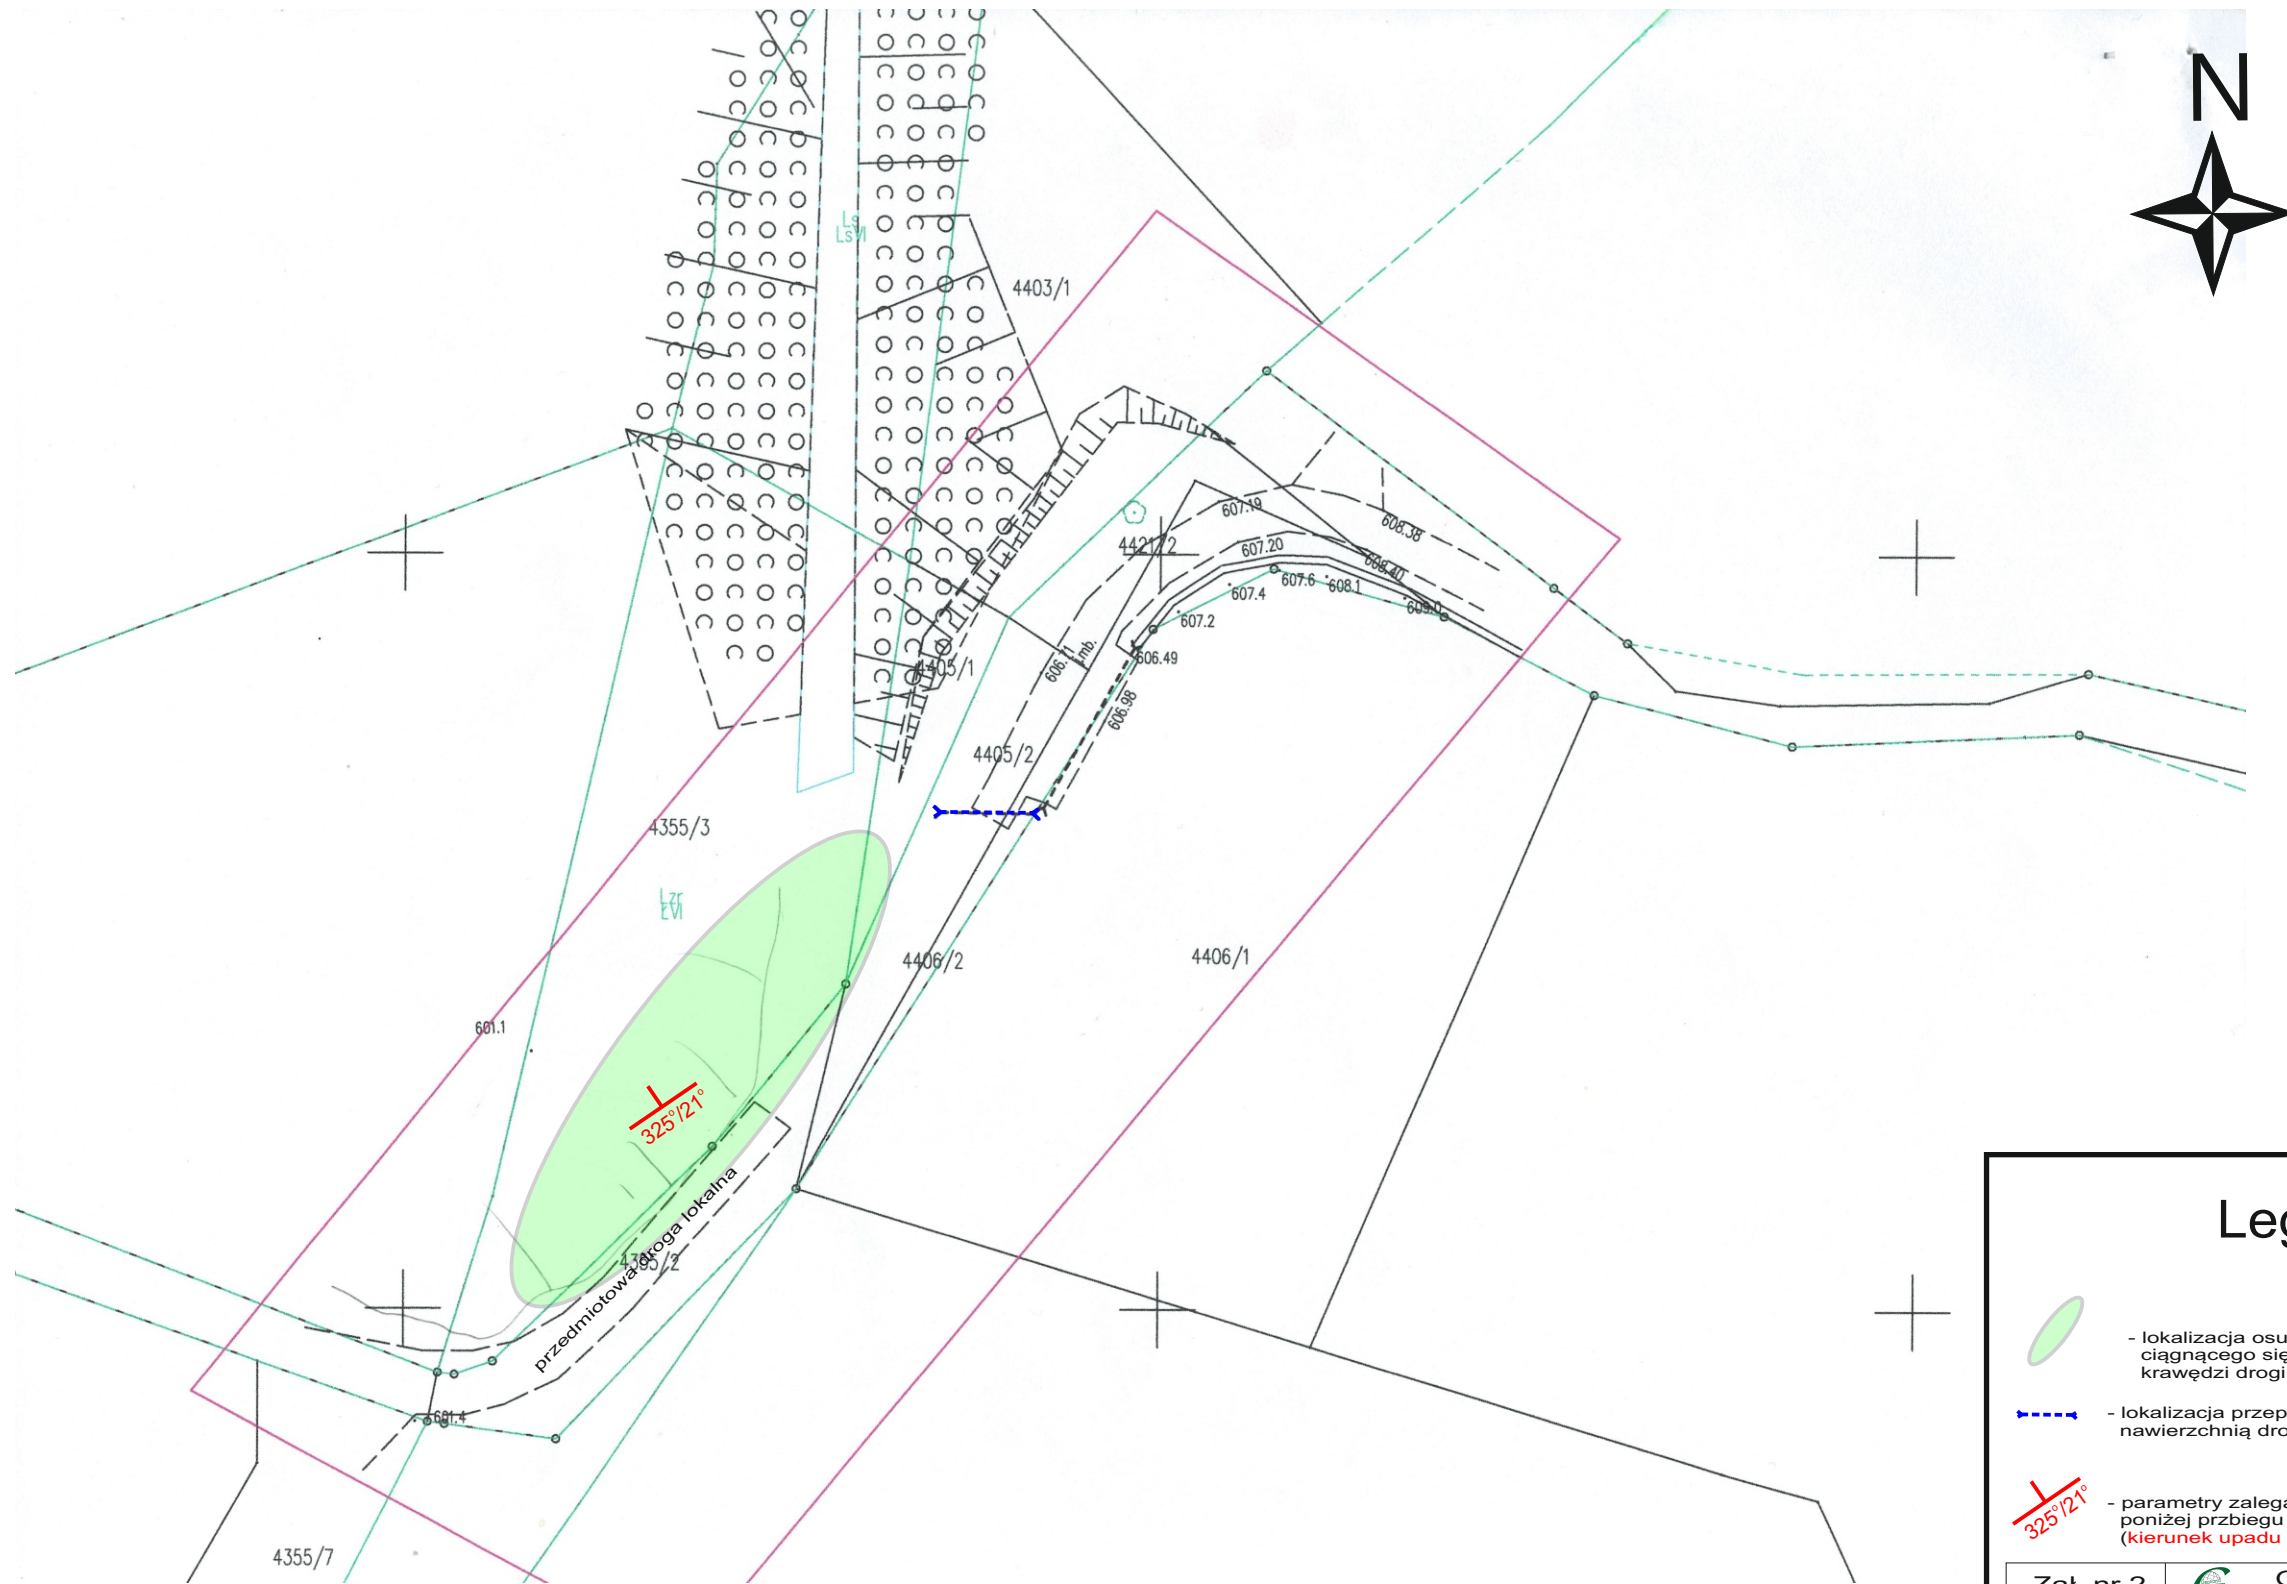
- lokalizacja osunięcia poniżej muru oporowego ciągnącego się wzdłuż północno-zachodniej krawędzi drogi
-

- lokalizacja przepustu dla wód z drenażu pod nawierzchnią drogi
-

- parametry zalegania warstw skalnych w odstąpieniu poniżej przebiegu drogi lokalnej (kierunek upadu / kąt upadu - podane w stopniach)
