Obiekt: Budynek Przedszkola Niepublicznego „Koszałek”  
Ul. Tadeusza Kościuszki 40  
44-100 Gliwice  
Jedn. Ewidencyjna: 246601\_1 Gliwice  
Obręb: 0054 Stare Miasto  
Działka nr 418

Przedmiotem opracowania jest projekt wykonawczy dla budynku Przedszkola Niepublicznego „Koszałek”, mieszczącego się przy ul. Tadeusza Kościuszki 40 w Gliwicach. W skład przedmiotowego budynku wchodzi: kondygnacja 0, kondygnacja 1, kondygnacja 2 oraz poddasze częściowo użytkowe.

ROBOTY BUDOWLANE POLEGAJĄCE NA IZOLACJI TERMICZNEJ I PRZECIWWODNEJ PRZEGRÓD ZEWNĘTRZNYCH BUDYNKU, BUDOWIE ZEWNĘTRZNEJ INSTALACJI KANALIZACJI DESZCZOWEJ, PRZEBUDOWIE WEWNĘTRZNEJ INSTALACJI GAZOWEJ CELEM PODŁĄCZENIA KOTŁA GAZOWEGO, PRZEBUDOWIE BUDYNKU POLEGAJĄCEJ NA ZAMUROWANIU OTWORU I ROZBIÓRCE SCHODÓW ZEWNĘTRZNYCH WRAZ Z BUDOWĄ MURU OPOROWEGO W RAMACH ZADANIA PN.: „TERMOMODERNIZACJA BUDYNKU PRZY UL. TADEUSZA KOŚCIUSZKI 40”

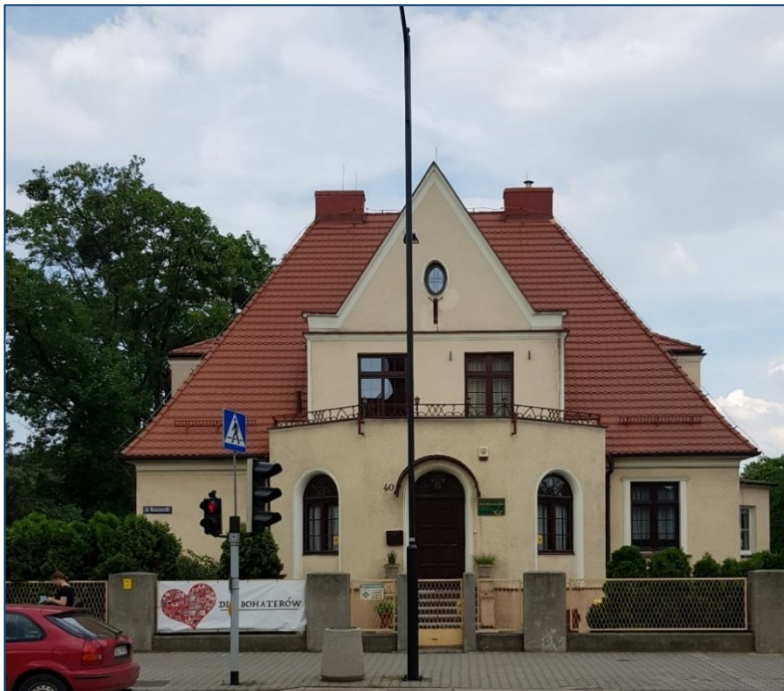
**Fot. 4** – Elewacja frontowa od strony ul. T. Kościuszki

Ściany zewnętrzne budynku Przedszkola Niepublicznego „Koszatek” nie są ocieplone. Elewacje pokryte są tynkiem zewnętrznym w różnych odcieniach beżu. Kolorystyka dachu ceglana podobnie jak obróbek blacharskich. Stołarka i rynny oraz rury w kolorze ciemnego brązu. Część stolarki w kolorze białym. Zachowany został jednak jej harmonijny i spójny podział wg pierwotnego projektu. W części okien znajdują się kraty antywłamaniowe czy też siatki. Na elewacjach występują elementy instalacji odgromowej, oświetlenie zewnętrzne, skrzynka pocztowa, numer budynku, tablice informacyjne oraz uchwyt na flagę, alarm, skrzynka gazowa.

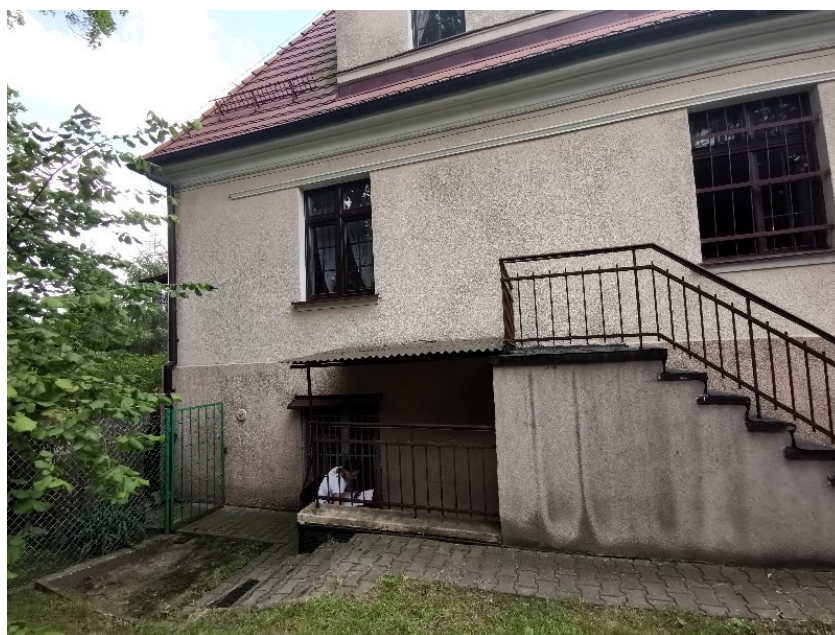
**Fot. 7** – Elewacja budynku– zawilgocenia

Obiekt został wybudowany w technologii tradycyjnej. Fundamenty budynku wykonano z cegły. Ściany konstrukcyjne budynku wzniesiono z cegły pełnej i obustronnie otynkowano. Częściowo zauważalne zawilgocenie ścian. Budynek nie jest ocieplony. Elewacja budynku wymaga odświeżenia.

Ściany konstrukcyjne wznoszone metodą tradycyjną, murowane z cegły pełnej na zaprawie. Ściany zewnętrzne tynkowane obustronnie bez ocieplenia. Pogorszona estetyka budynku. Występują liczne ślady zawilgocenia i wykwyty na elewacjach. Częściowo uszkodzone tynki. Pod względem konstrukcyjnym istniejące ściany spełniają swoją funkcję. Nie stwierdzono znacznych uszkodzeń ścian konstrukcyjnych (nośnych) oraz utraty ich stateczności. Ściany zewnętrzne nie spełniają wymogów normy PN-EN ISO 6946-1999 w zakresie izolacyjności cieplnej. W oparciu o obliczenia audytu energetycznego zalecane jest wykonanie termomodernizacji budynku.

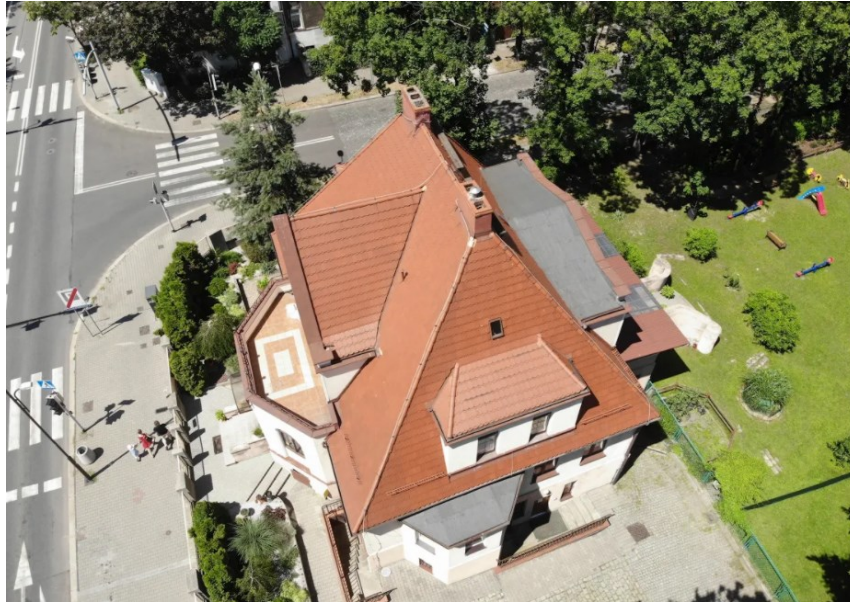
**Fot. 8** – Dach budynku

Dach w konstrukcji drewnianej, pokryty dachówką ceramiczną, karpiówką, nieocieplony.

Dach nad lukarną zlokalizowaną od strony południowo-zachodniej oraz wykusza znajdującego się od strony południowo-wschodniej kryty papką. Zadaszenie nad tarasem znajdującym się z tyłu budynku wykonane na podkonstrukcji stalowej, pokryte płytami poliwęglanowymi. Zadaszenie nad głównym wejściem do

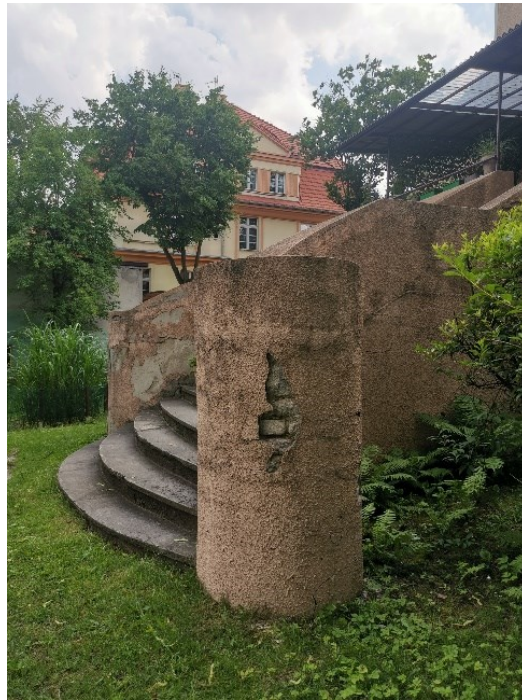
**Fot. 12** – Schody zewnętrzne - uszkodzenia

Zewnętrzne schody prowadzące na taras, znajdujące się z tyłu budynku, betonowe z murkami wykonanymi z cegły i otynkowanymi.

Schody posiadają uszkodzenia i ubytki w tynku oraz na stopniach. Pozostałe schody zewnętrzne prowadzące na kondygnację 0 i na kondygnację 1 murowane z cegły oraz betonowe, balustrady zewnętrzne i pochwyt, metalowe. Parapety zewnętrzne z blachy.

Schody zewnętrzne betonowe lub murowane z cegły. Częściowo uszkodzone stopnice i murki. Zaleca się naprawę tych elementów. Zaleca się likwidację zbędnych schodów od strony północno-zachodniej oraz przeprojektowanie schodów prowadzących do zaplecza kuchennego. Brak dostosowania budynku dla osób niepełnosprawnych. Balustrady wymagają oczyszczenia i odmalowania.

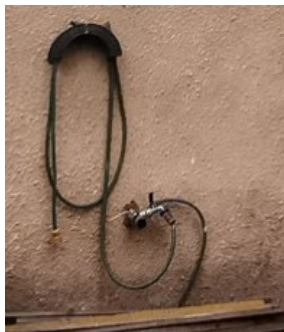
Demontaż, wykonanie przedłużenia instalacji przez projektowane warstwy elewacji, montaż nowego mrozoodpornego zaworu do nawadniania ogrodu
