Inspekcja sekcji - 13.11.2024 - KS 1,-KS 2,-

Data 13.11.2024	Kamera	Pogoda	Nazwa sekcji KS 1,-KS 2,-	Nr. 4
Nazwa projektu Więzienie 2024_11_12	Nośnik wideo	Pojazd	Operator	Numer zadania 01

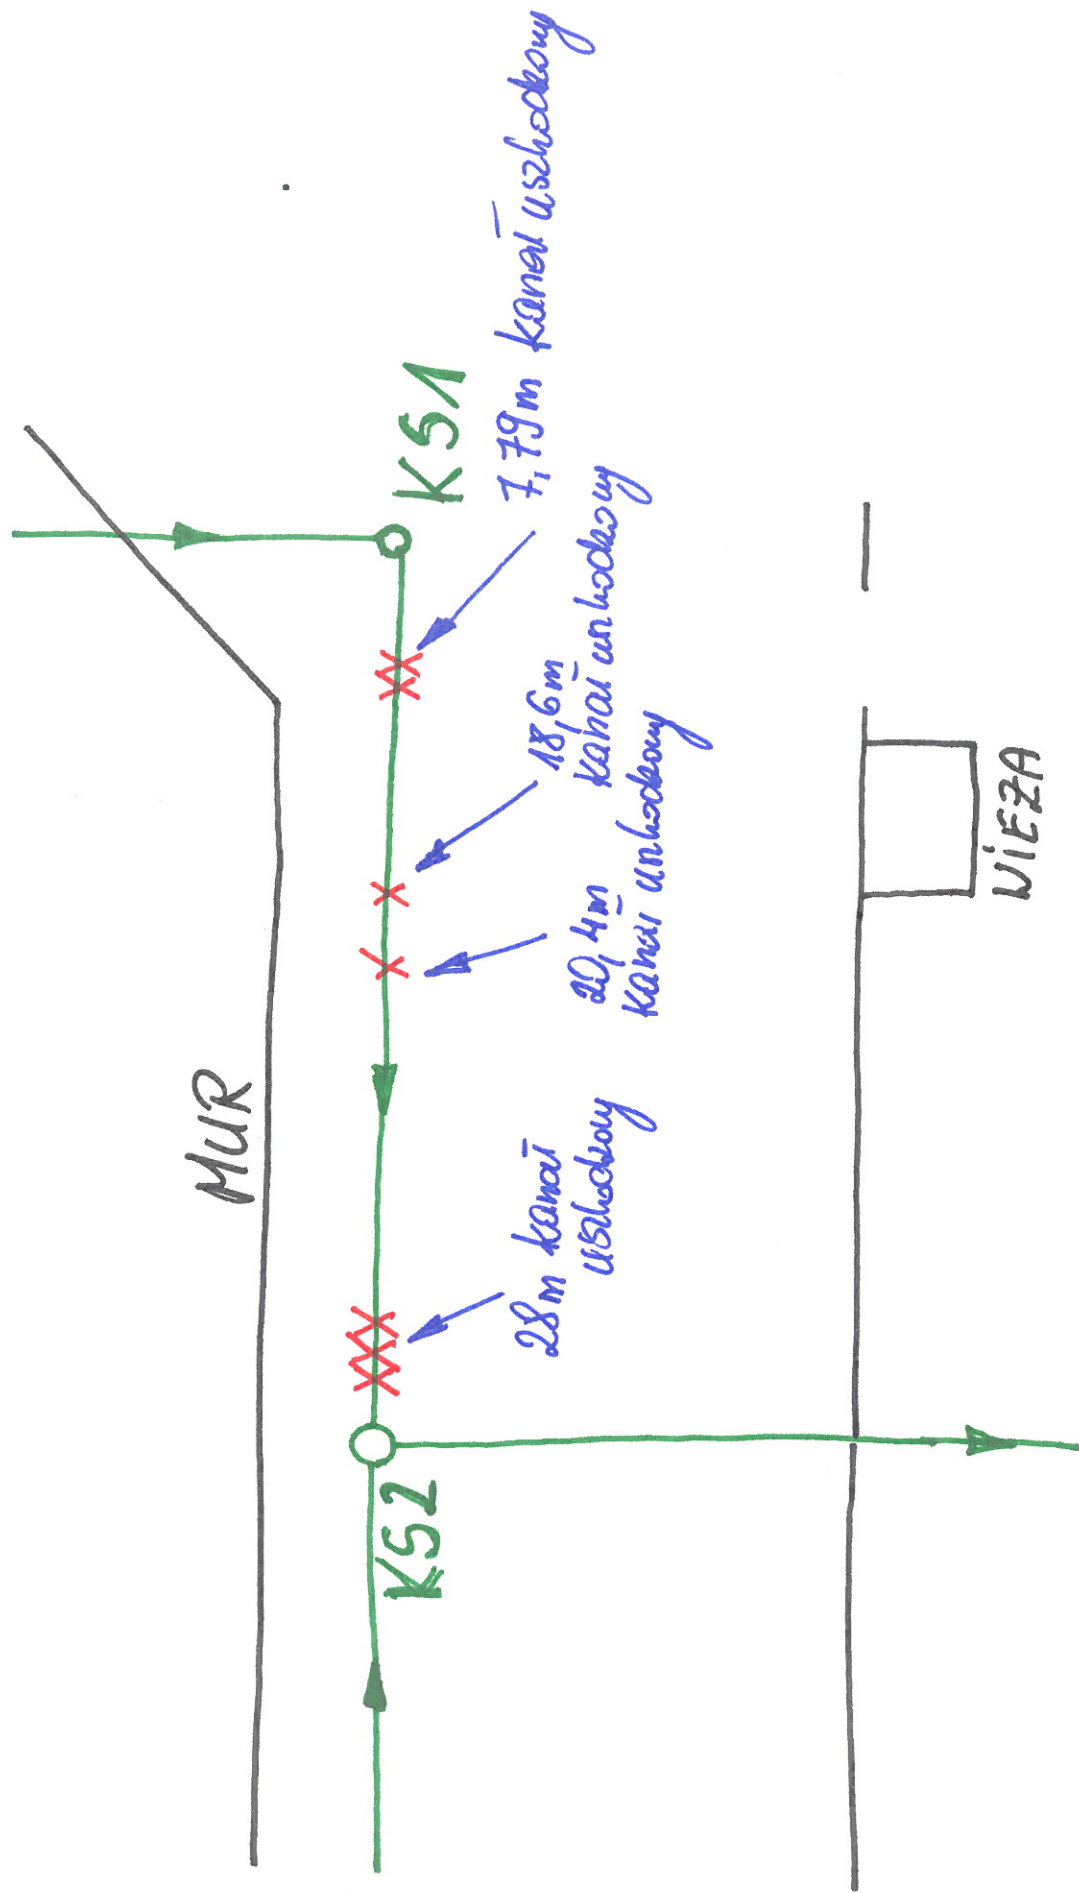
1:207	m +	Kod	Obserwacja	VCR	Zdjęcie	Ocena
KS 1,						
	0.00	BCDA	Studzienka włazowa	00:00:00		
	1.67	BCAAA	Połączenie, łącznik, przyłącze otwarte, 100mm wysoki przy 12 godz.	00:00:22		
	7.79	BDB	Uwaga ogólna / Kanał uszkodzony	00:01:02		
	8.46	BCAAA	Połączenie, łącznik, przyłącze otwarte, 100mm wysoki przy 12 godz.	00:01:15		
	13.05	BABBC	Szczelina, pęknięcie złożone, 2mm szeroki od 12 godz. do 3 godz.	00:02:00		
	18.62	BDB	Uwaga ogólna / Kanał uszkodzony	00:02:44		
	19.90	BCAAA	Połączenie, łącznik, przyłącze otwarte, 100mm wysoki przy 12 godz.	00:02:58		
	20.44	BDB	Uwaga ogólna / Kanał uszkodzony	00:03:18		
	28.11	BDB	Uwaga ogólna / Kanał zarwany	00:04:10		
	28.11	BDCA	Rezygnacja z inspekcji, przeszkoda	00:04:14

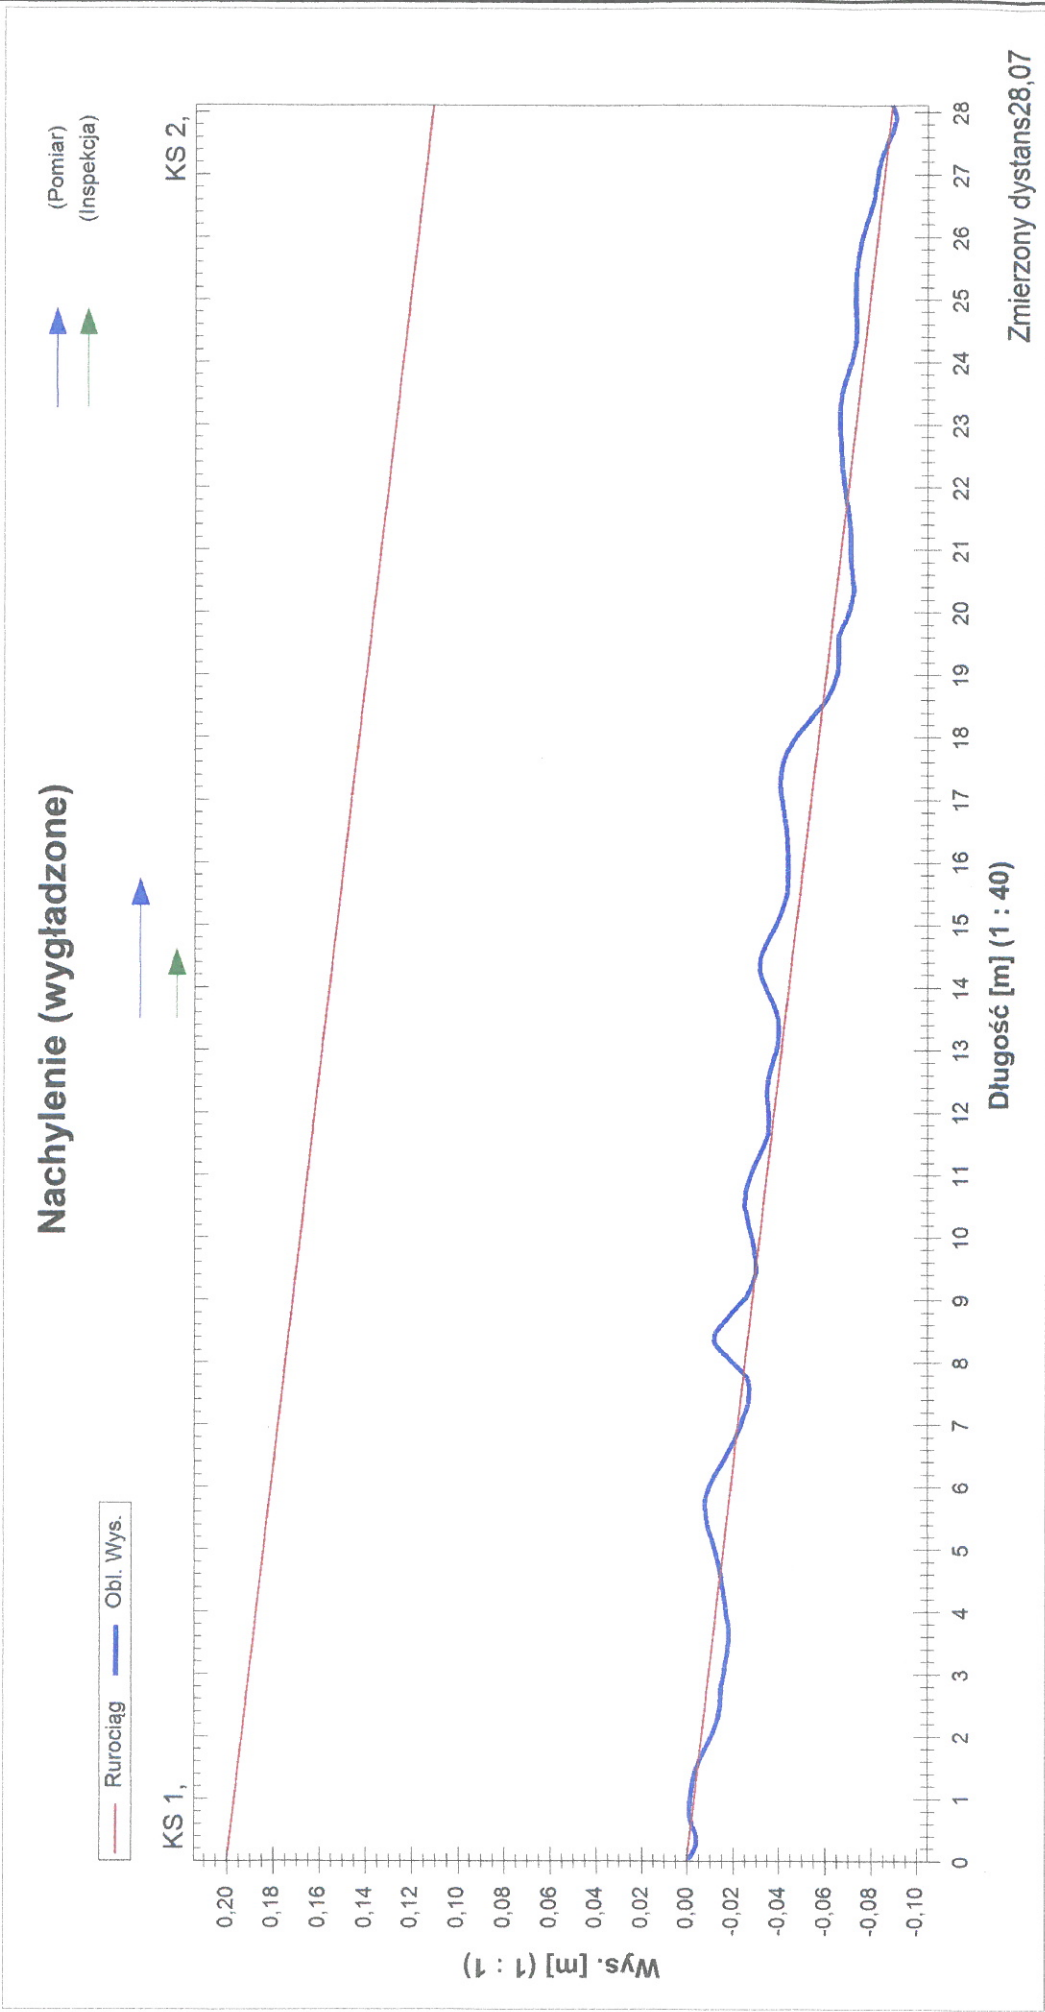
Nazwa sekcji KS 1,-KS 2,-	Data 13.11.2024	Czas 09:52	Operator	Miasto/wieś Racibórz	Ulica Einchendorffa 14	Kierunek inspekcji 1	Skontrolowana długość 28,07 m
Kształt	Średnica 200 mm	Szerokość 200 mm	Górny wąż KS 1,	Dolny wąż KS 2,	Wysokość początku 0,000 m	Wysokość końca -0,089 m	Zmierzone spa. -0,316 %
