PROGRAM PRAC KONSERWATORSKICH
DLA WYSTROJU ARCHITEKTONICZNEGO ELEWACJI DWORKU RYXÓW
W PRAŻMOWIE

Autorka opracowania:
mgr Wanda Zawistowska
Dyplomowany konserwator zabytków

Warszawa, kwiecień 2022

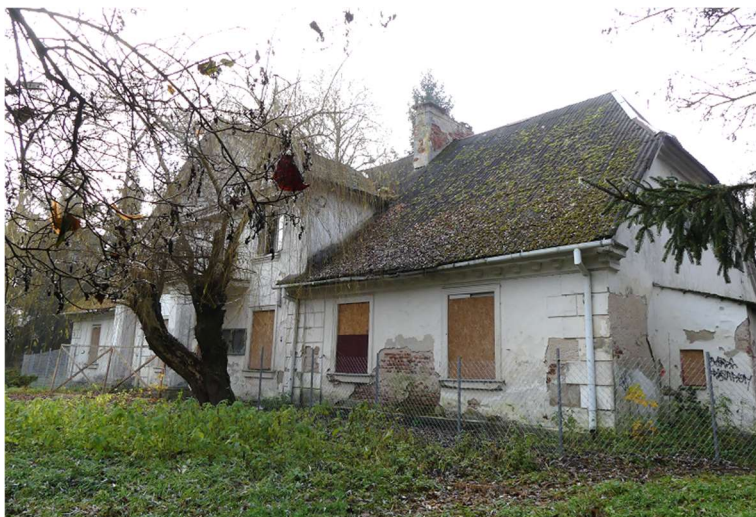
Fot. Prażmów, Dworek Ryxów elewacja fronrowa – wschodnia i fragment elewacji północnej

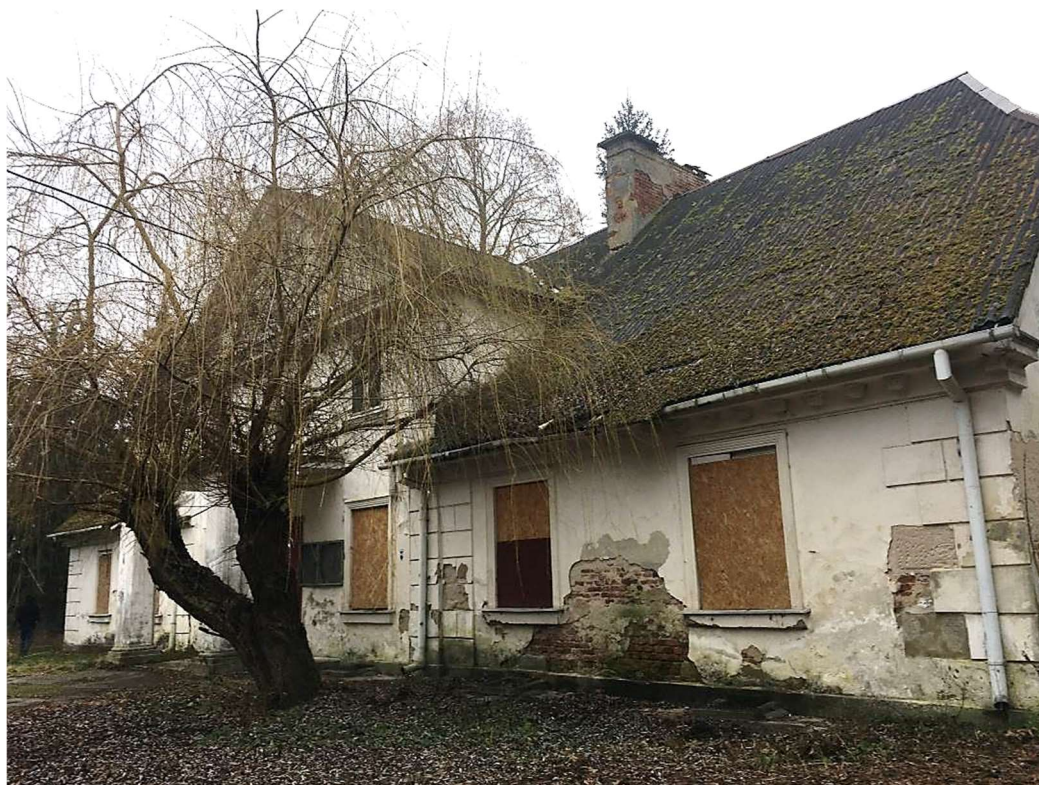
Fot. Prażmów, Dwór Ryxów, stan grudzień 2021, widoczne zawilgocenie elewacji, ubytki tynków, korozja biologiczna

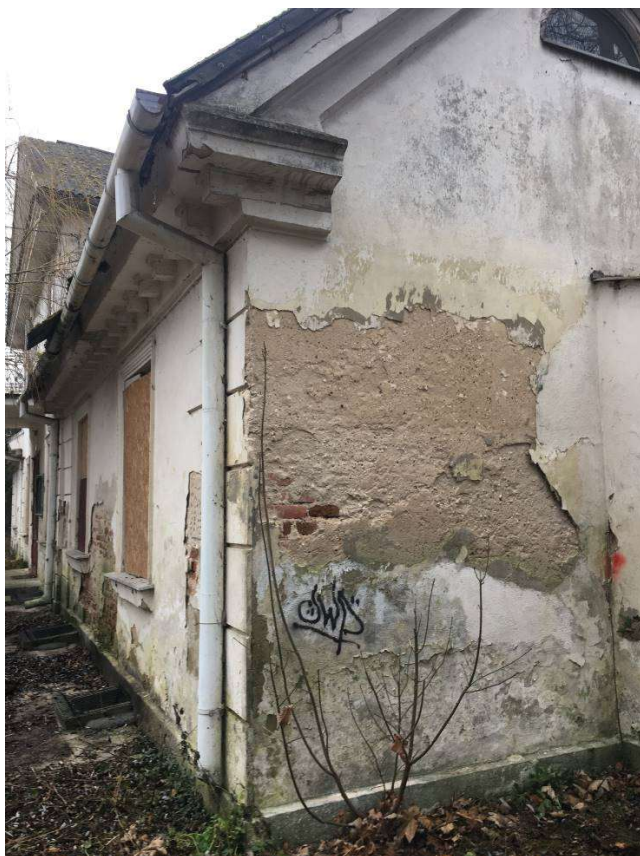
Fot. . Prażmów, Dwór Ryxów, stan grudzień 2021, widoczne zawilgocenie elewacji, ubytki tynków, korozja biologiczna

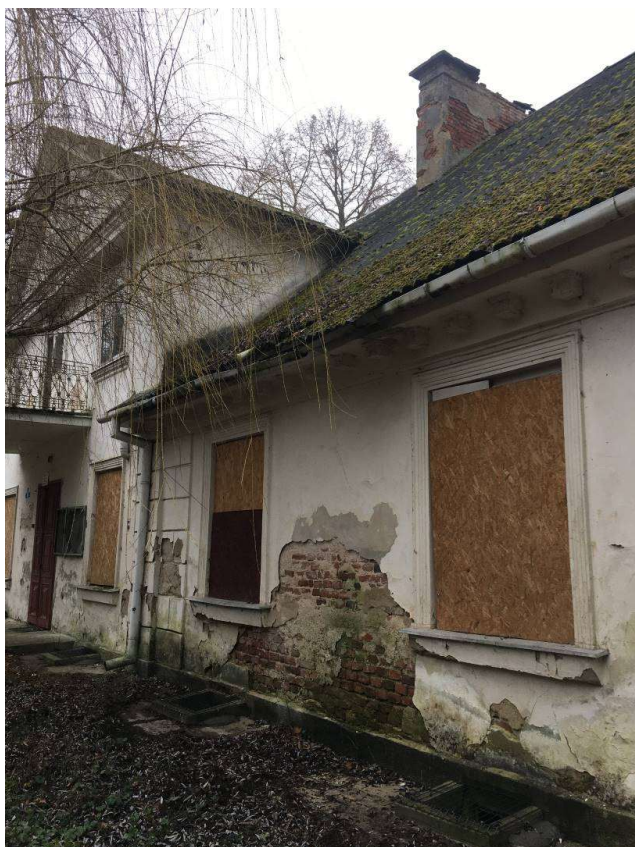
Fot. Prażmów, Dwór Ryxów, stan grudzień 2021, widoczne zawilgocenie elewacji, ubytki tynków, korozja biologiczna, degradacja spoin w odkrytym wątku ceglany, dewastacja obróbek blacharskich

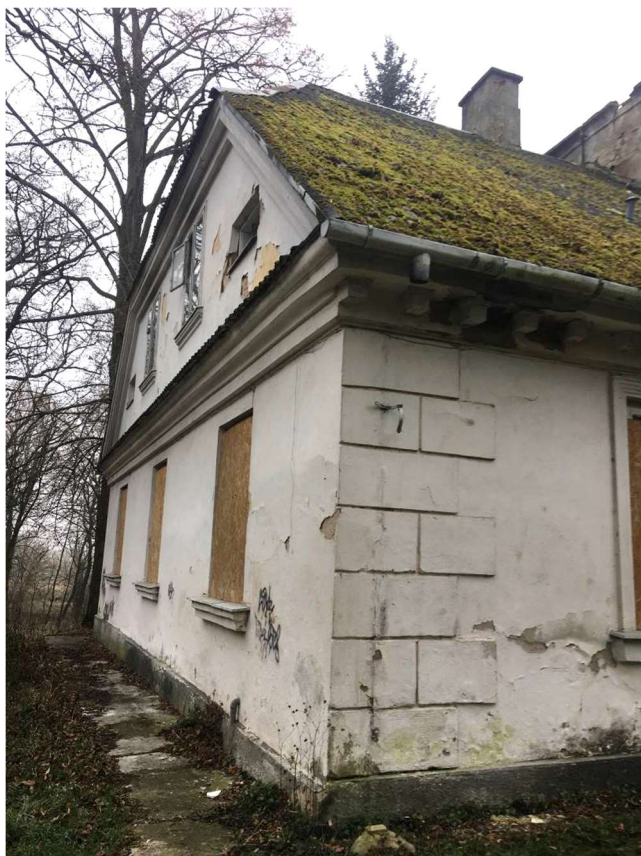
Fot. Prażmów, Dwór Ryxów, stan grudzień 2021, widoczne zawilgocenie elewacji, ubytki tynków, korozja biologiczna, dewastacja obróbek blacharskich

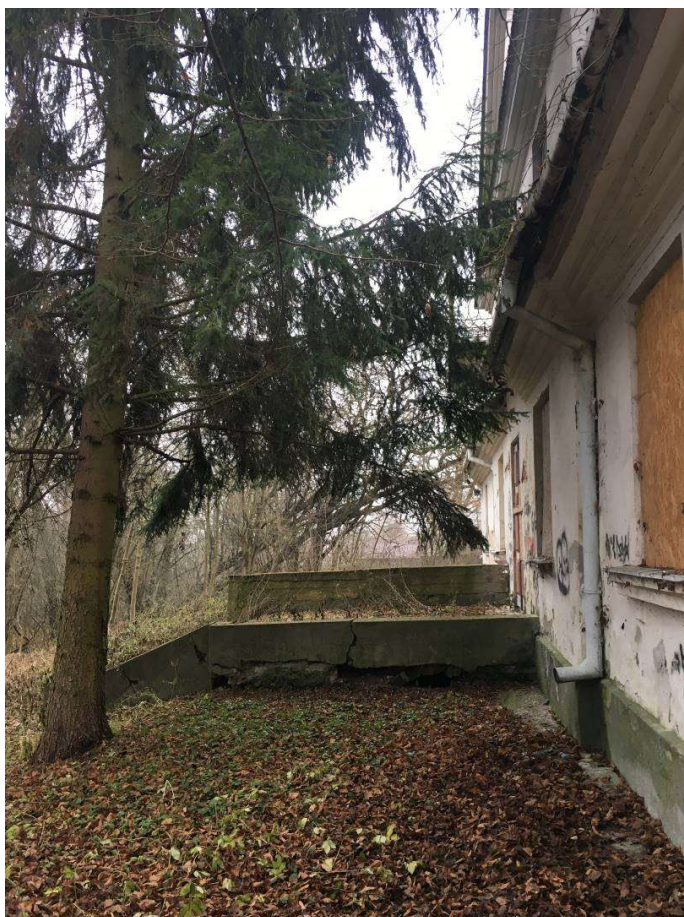
Cokół wtórnie przemurowany; w spoinach mocna, szczelna zaprawa cementowa powodująca zniszczenia cegieł w tym obszarze, ale także – poprzez uszczelnienie tej części elewacji – przemieszczanie się wilgoci w murze na znaczną wysokość.

Fot. Prażmów, Dwór Ryxów, stan grudzień 2021, widoczne zawilgocenie elewacji ogrodowej, korozja biologiczna szczególnie intensywna w strefie zawilgoconego cokołu cementowego, niezgodny ze sztuką montaż rur spustowych.

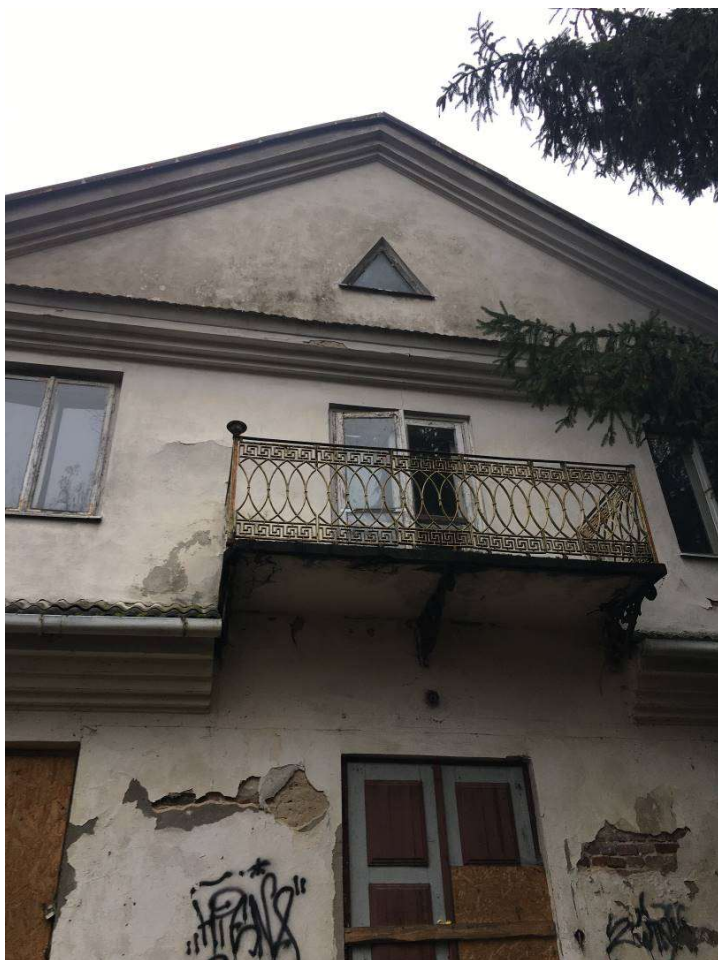
Fot. Prażmów, Dwór Ryxów, stan grudzień 2021, widoczne ubytki tynków, łuszczenie się wtórnych warstw farby, korozja biologiczna, degradacja spoin w odkrytym wątku ceglanym,

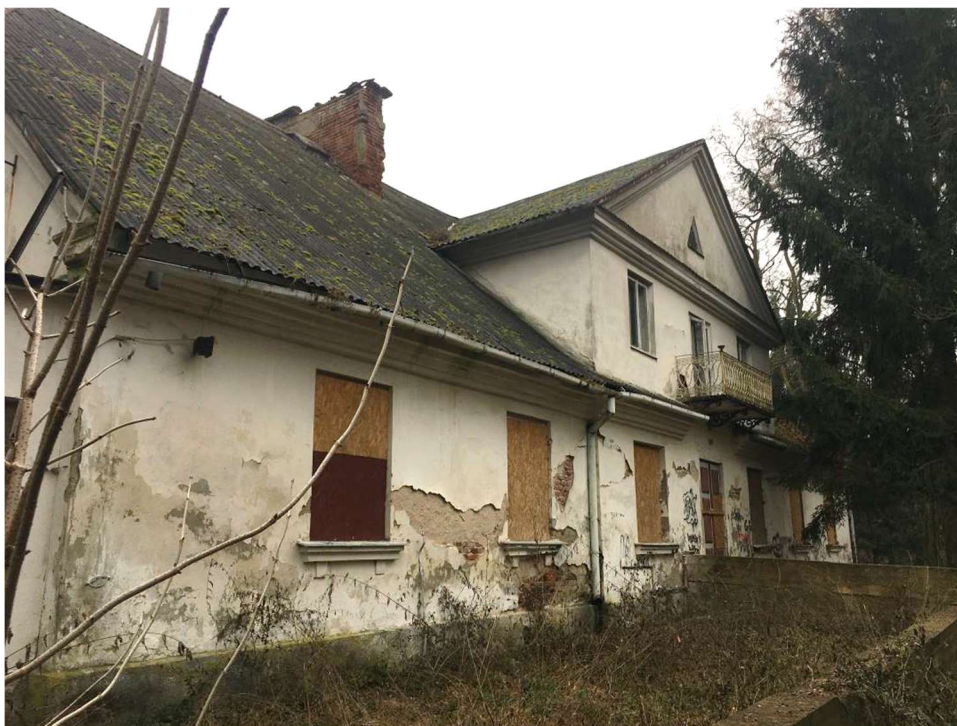
Fot. Prażmów, Dwór Ryxów, stan grudzień 2021, widoczne zawilgocenie elewacji, ubytki tynków, korozja biologiczna, degradacja spoin w odkrytym wątku ceglanym, dewastacja obróbek blacharskich.

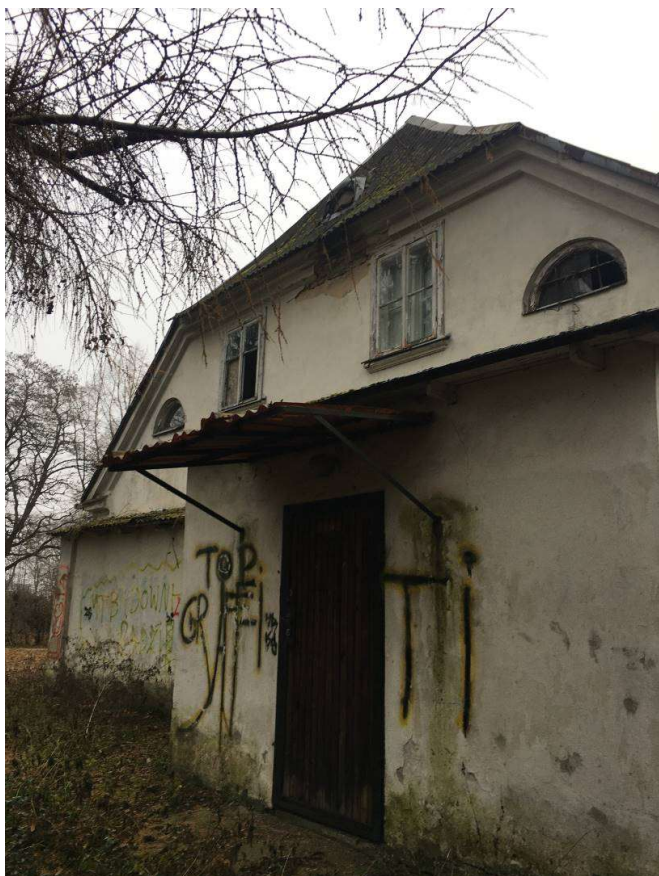
Fot. Prażmów, Dwór Ryxów, stan grudzień 2021, widoczne zawilgocenie elewacji, ubytki tynków, korozja biologiczna, degradacja spoin w odkrytym wątku ceglanym, dewastacja obróbek blacharskich, widoczna wtórna dobudówka od strony północnej,

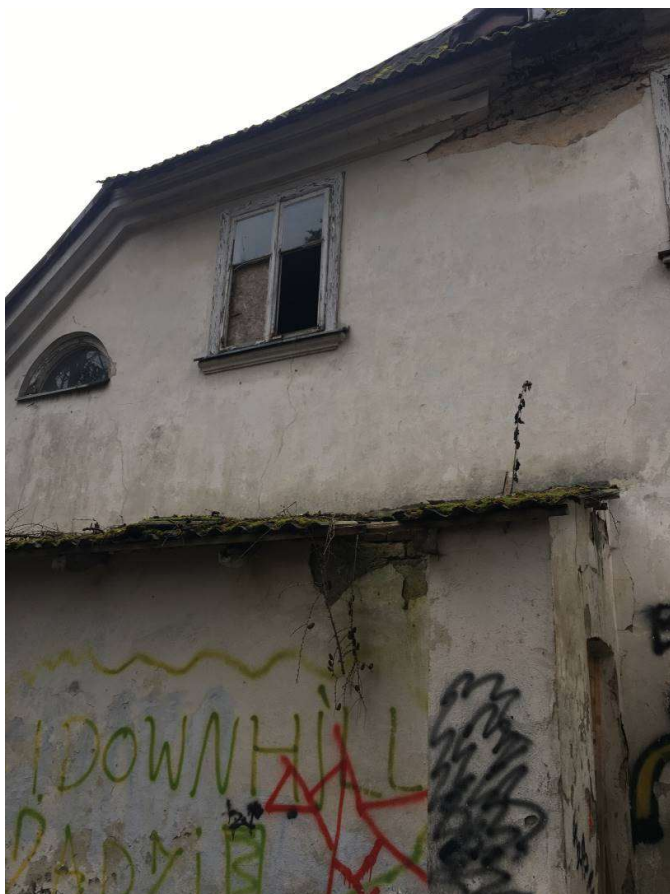
Fot. Prażmów, Dwór Ryxów, stan grudzień 2021, widoczne zawilgocenie elewacji, ubytki tynków, korozja biologiczna, wtórna dobudówka od strony północnej.

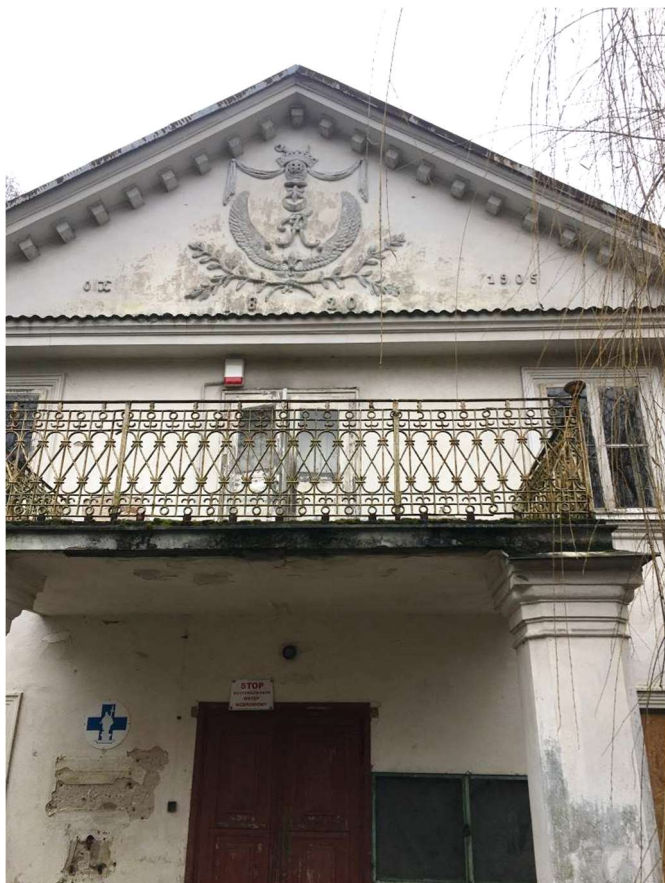
Fot. Prażmów, Dwór Ryxów, stan grudzień 2021, widoczne zawilgocenie elewacji, ubytki tynków, korozja biologiczna, dewastacja obróbek blacharskich, korozja konstrukcji stalowej balkonów.

- balustrad obu balkonów
1. Sporządzenie wstępnej dokumentacji stanu zachowania: opisowej i fotograficznej
 2. Usunięcie wtórnych przemalowań chemicznie, z wykorzystaniem rozpuszczalników organicznych, mieszanin tych rozpuszczalników lub gotowych preparatów do usuwania wtórnych przemalowań. Dopuszcza się stosowanie metody mechanicznej, ścierno strumieniowej.

3. Usunięcie nawarstwień korozyjnych metodą ścierno – strumieniową.
 4. Prostowanie, spawanie, nitowanie dla przywrócenia pierwotnej formy bądź wzmocnienia mechanicznego. Rekonstrukcja brakujących fragmentów metaloplastyki. Należy dążyć do przywrócenia metalowym elementom formy możliwie zbliżonej do oryginalnej. Rekonstrukcja elementów metalowych odbędzie się materiałem i techniką zgodną z oryginałem oraz w formie analogicznej.

5. Malowanie zgodnie z projektem budowlanym i decyzją komisji konserwatorskiej. Uwzględnić warstwę zabezpieczenia antykorozyjnego.
 6. Sporządzenie powykonawczej dokumentacji konserwatorskiej i budowlanej

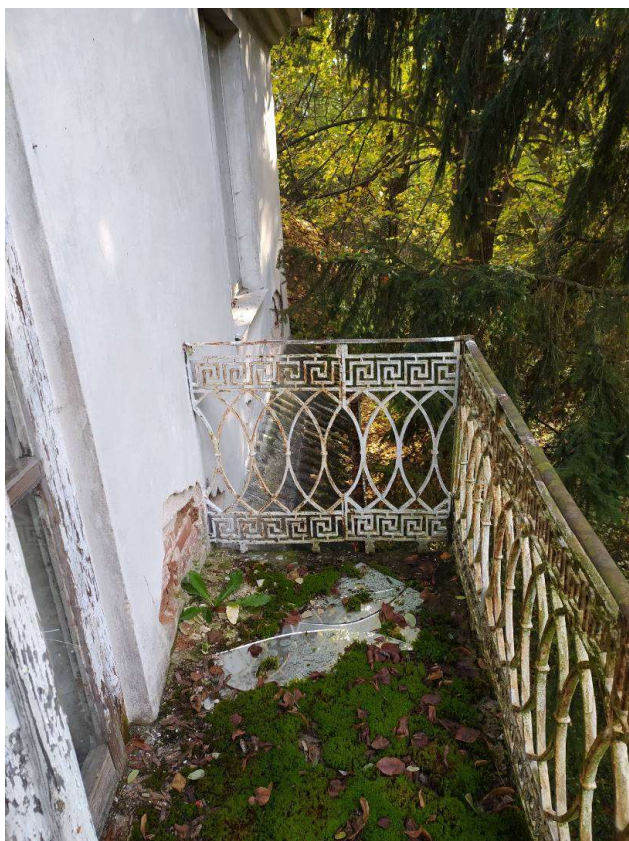
Fot. Prażmów, Dwór Ryxów, stan grudzień 2021, widoczne zawilgocenie elewacji, ubytki tynków, korozja biologiczna, korozja biologiczna płyty balkonowej

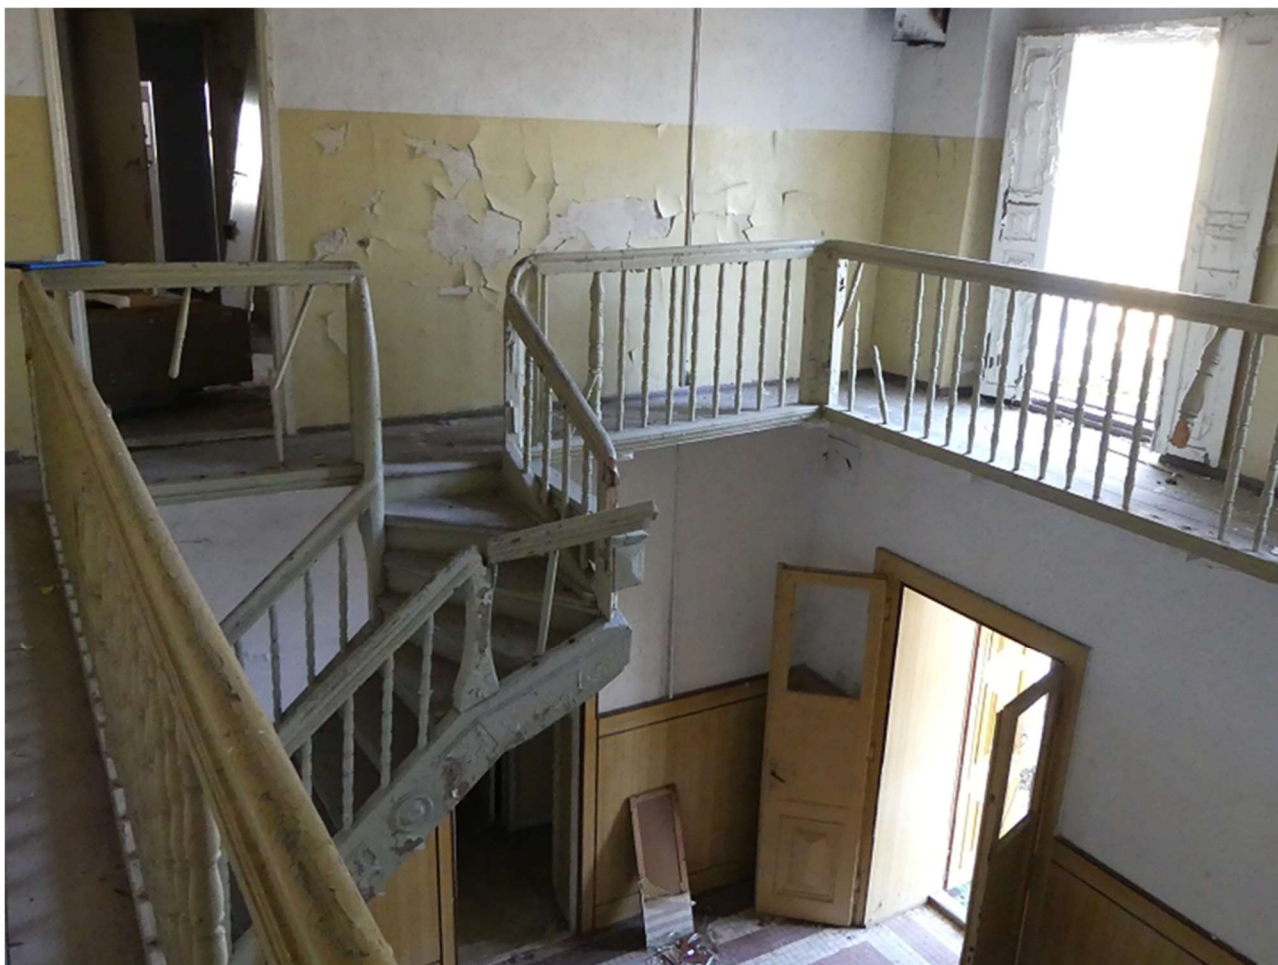
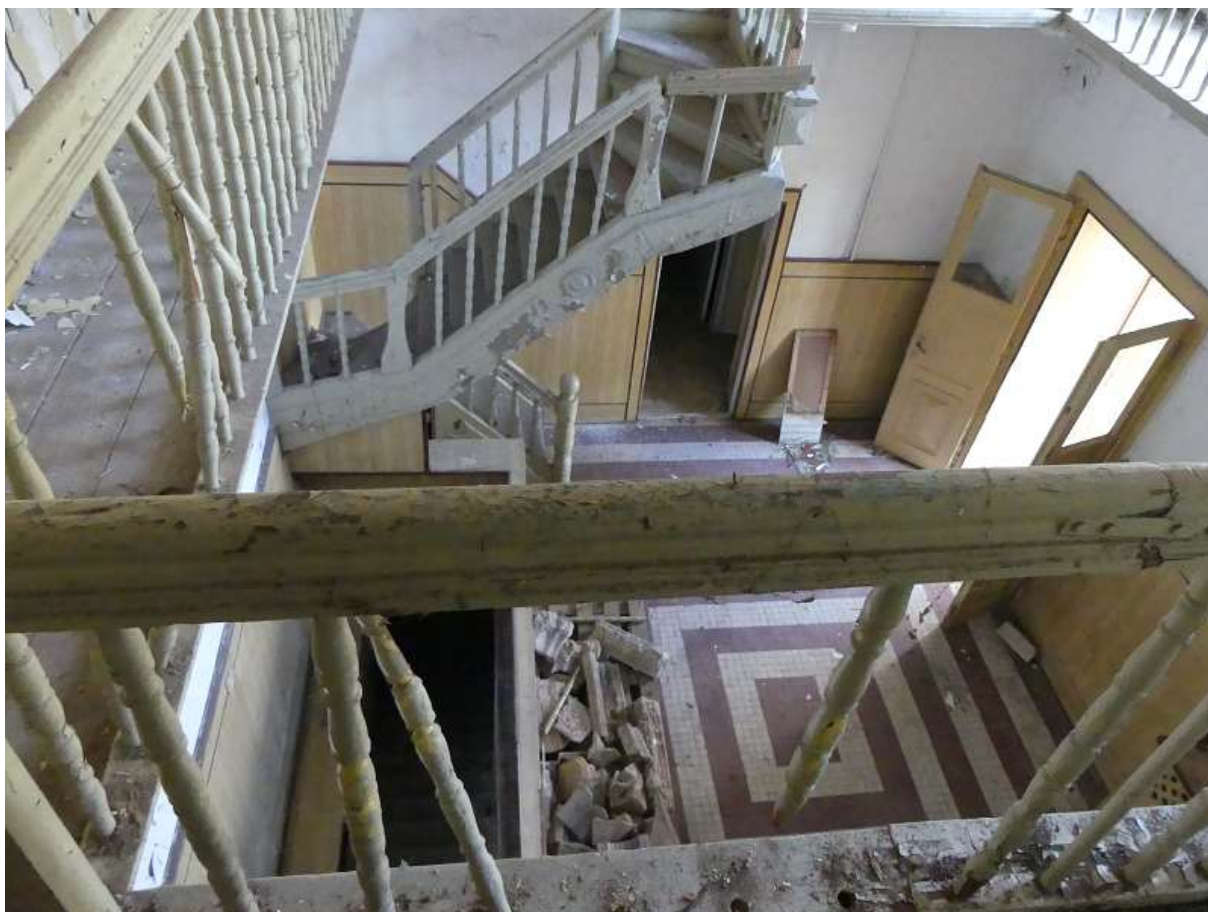
Fot. Prażmów, Dwór Ryxów, stan grudzień 2021, widoczna galeryjka ze schodami w sieni dworu.

Stolarka drzwiowa drzwi zewnętrznych poddana zostanie renowacji, jak również drzwi wewnętrzne wskazane w Projekcie Budowlanym jako przeznaczone do zachowania – pierwotne. Analogiczne postępowanie konserwatorskie zastosować do drewnianych elementów wystroju sieni (schodów i galerii). Sposób postępowania ze stolarką okienną, drzwiową i schodami i galerijką drewnianą w sieni określa Projekt Budowlany.
