PROJEKT  
ARCHITEKTONICZNO - BUDOWLANY  
tom II

Remont dachu hali sportowej w Kłodzku,  
przy ul. Kusocińskiego 2, na działce nr 1 położonej w obrębie 0012 Stadion,  
AM-1, jednostka ewidencyjna 020802\_1 Kłodzko – miasto

Opracowanie obejmuje projekt architektoniczno-budowlany remontu dachu głównego budynku hali nad salą sportową z widownią

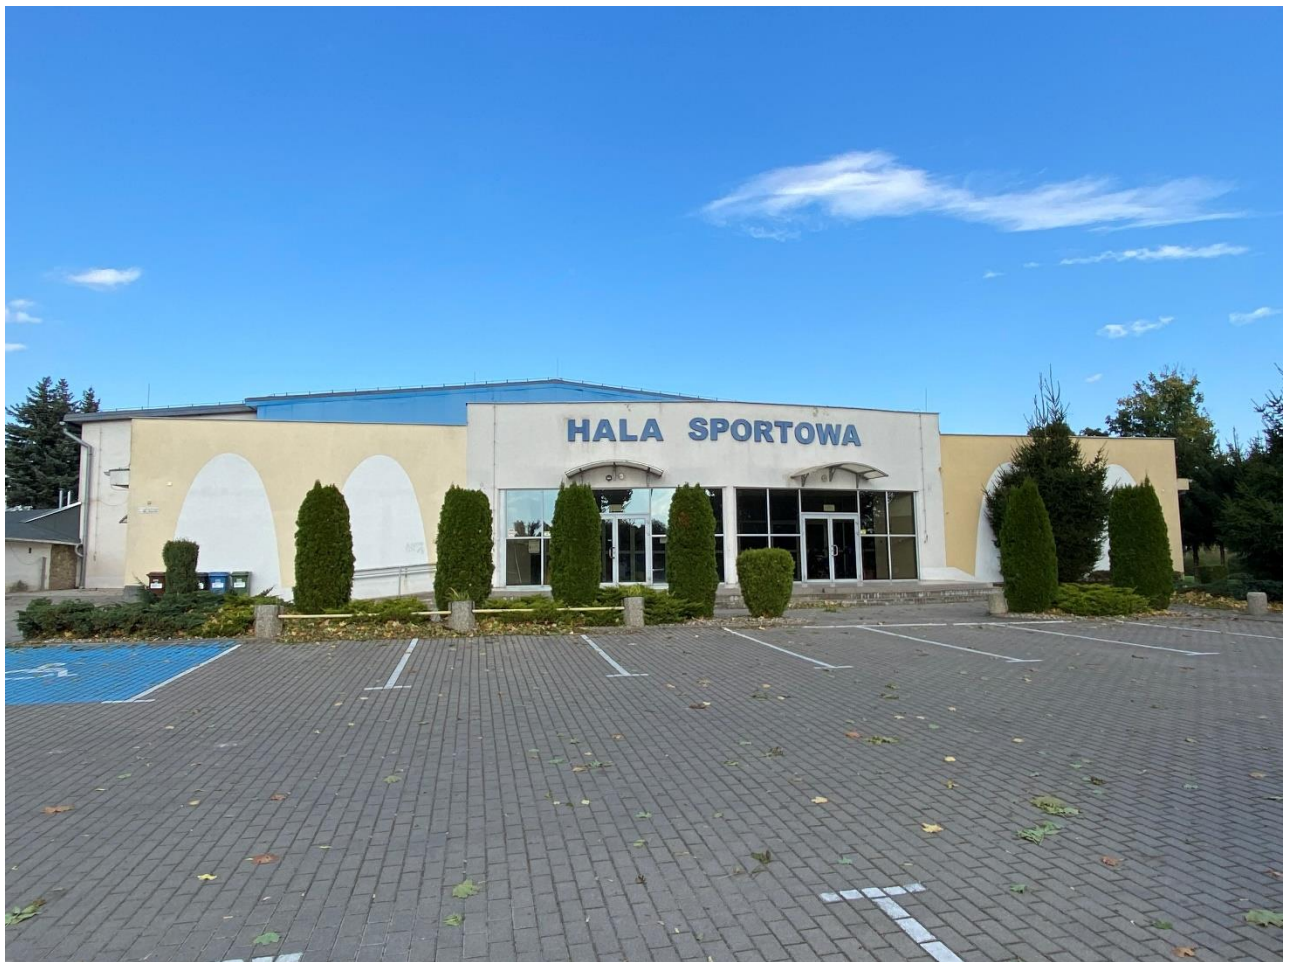
ZDJ. NR 1 ELEWACJA FRONTOWA PO REMONCIE - BEZ ZMIAN

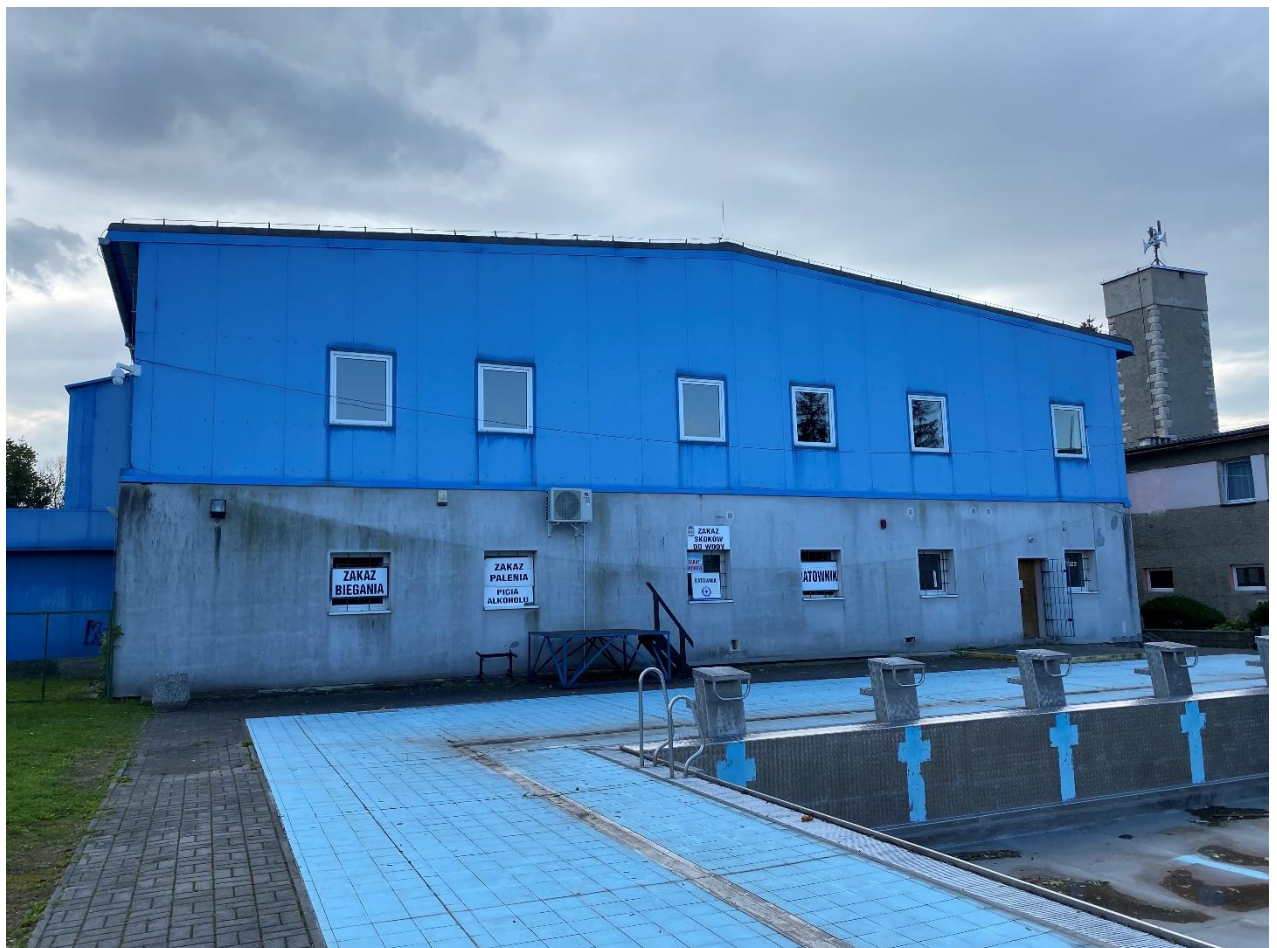
ZDJ. NR 2 ELEWACJA TYLNA PO REMONCIE - BEZ ZMIAN

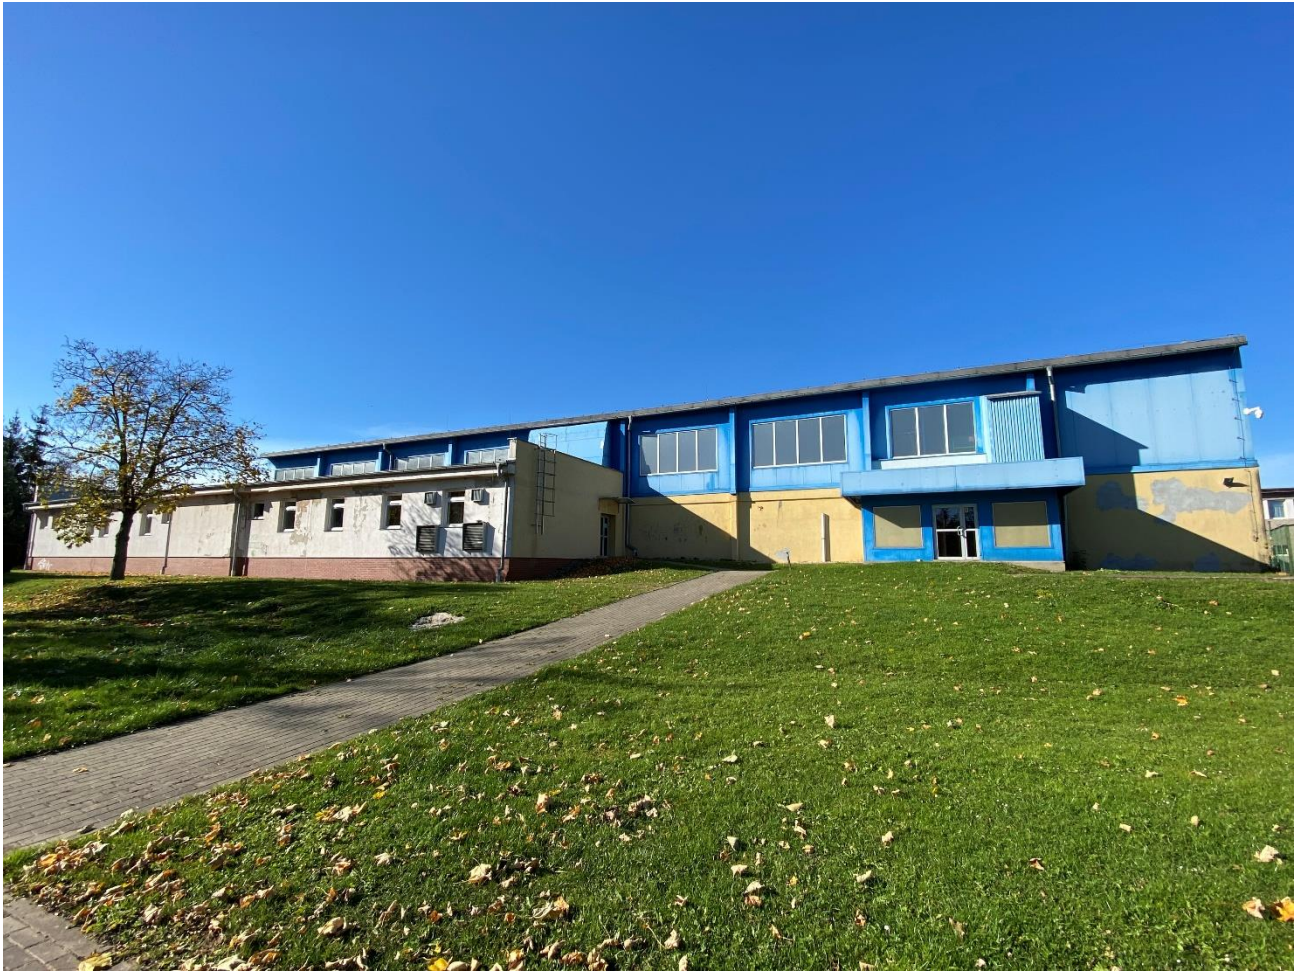
ZDJ. NR 3 ELEWACJA BOCZNA I PO REMONCIE - BEZ ZMIAN

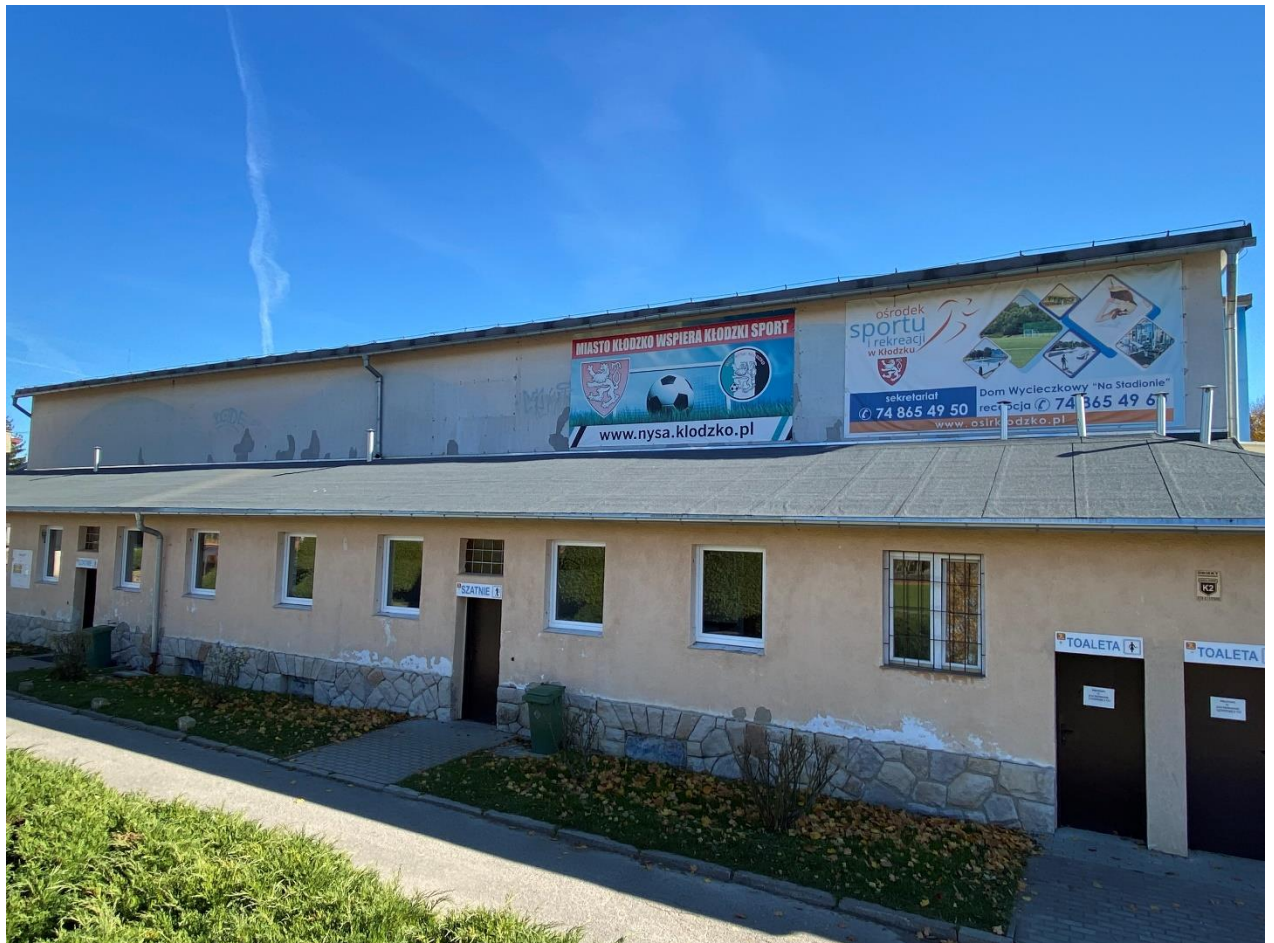
ZDJ. NR 4 ELEWACJA BOCZNA II PO REMONCIE - BEZ ZMI
