STAN PO ROZBIÓRCIE BUDYNKU

mgr inż. arch. ANNA HORWAT, 67-410 Lubiatów, ul. Wyrzosa 48, tel. 607-637-64				ETAP
Obiekt	<b>POMOST</b> 59-700 Bolesławiec, ul. Bankowa 1 działka nr 321/20 obręb 009, j. ewid. Miasto Bolesławiec			PT
tytuł projektu	<b>BUDOWA POMOSTU NA ISTNIEJĄCEJ KONSTRUKCJI SŁUPOWEJ</b> wraz z instalacją oświetlenia terenu			branża Budowlana
temat rysunku	<b>STAN PO ROZBIÓRCIE BUDYNKU</b>			data 31-08-2023
projektant architekt.	arch. Anna Horwat	mgr bud. n.mkp / 0393 / Lw	rys. nr	1.100
projektant konstr.	mgr inż. Marek Hologa	mgr bud. n.mkp / 0393 / POK / 21	str. nr	A-1

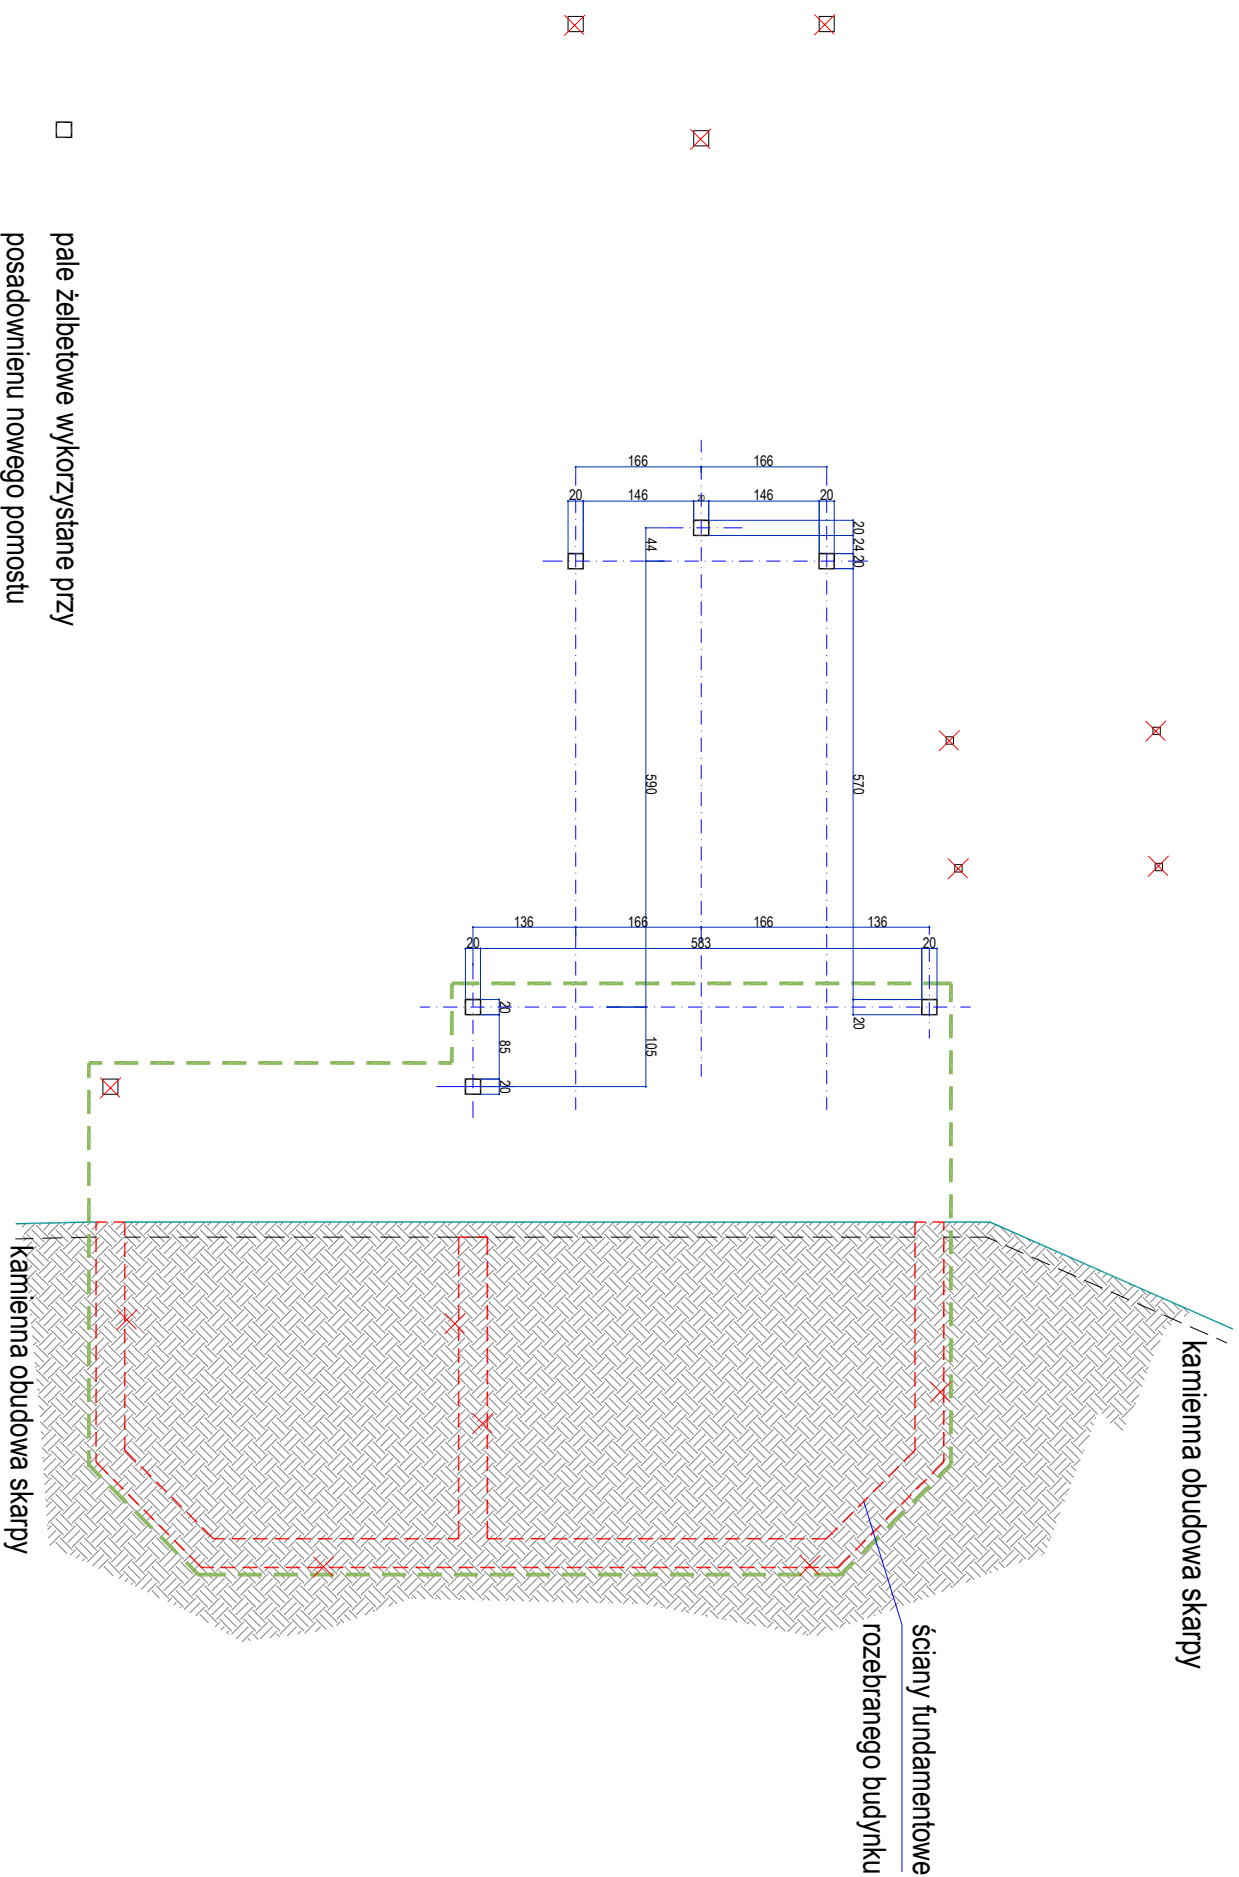
- pale żelbetowe wykorzystane przy posadowieniu nowego pomostu
  - obrys usuniętego budynku
  - ✗ usunięcie czterech zbędnych pali żelbetowych i czterech stalowych oraz ścian istniejących fundamentowych budynku (kolor czerwony)
- WEDŁ UG ODRĘBNEGO OPRACOWANIA
