2025

Inwentaryzacja ornitologiczna  
i chiropterologiczna wraz z opinią ekspercką  
dotycząca kamienicy przy ul. Plac Jana Pawła II  
7 w Ozorkowie, woj. łódzkie

Kraków 13.02.2025

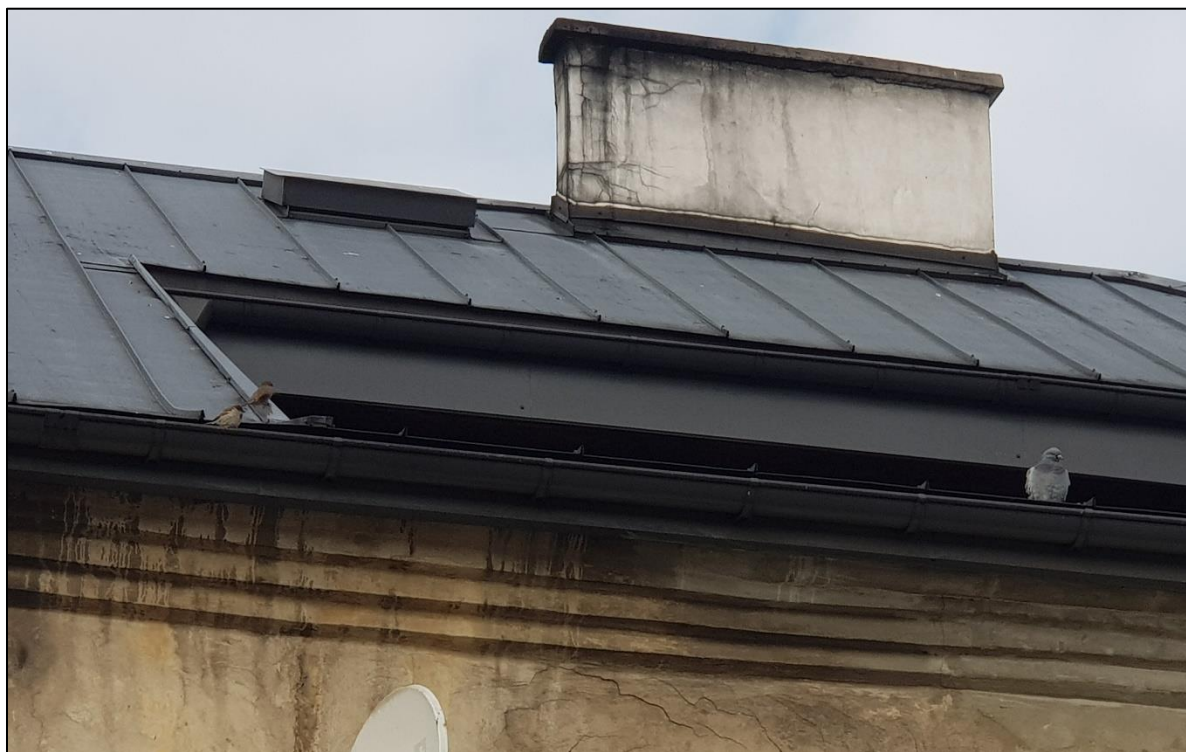
Podczas obserwacji zauważono styczność ptaków z budynkiem. Zaobserwowane gatunki to: gołąb miejski (*Columba livia forma urbana*) oraz wróbel domowy (*Passer domesticus*). Ptaki zaobserwowano na dachu budynku. Dla zaobserwowanych osobników ptaków budynek stanowi miejsce odpoczynku i obserwacji. Żadne prace związane z budynkiem nie wywołają znaczącego negatywnego oddziaływania na te osobniki, ponieważ miejsce to może być łatwo zastąpione przez inne.

Rysunek 1. Gołęb miejski oraz wróble domowe zaobserwowane na dachu budynku.

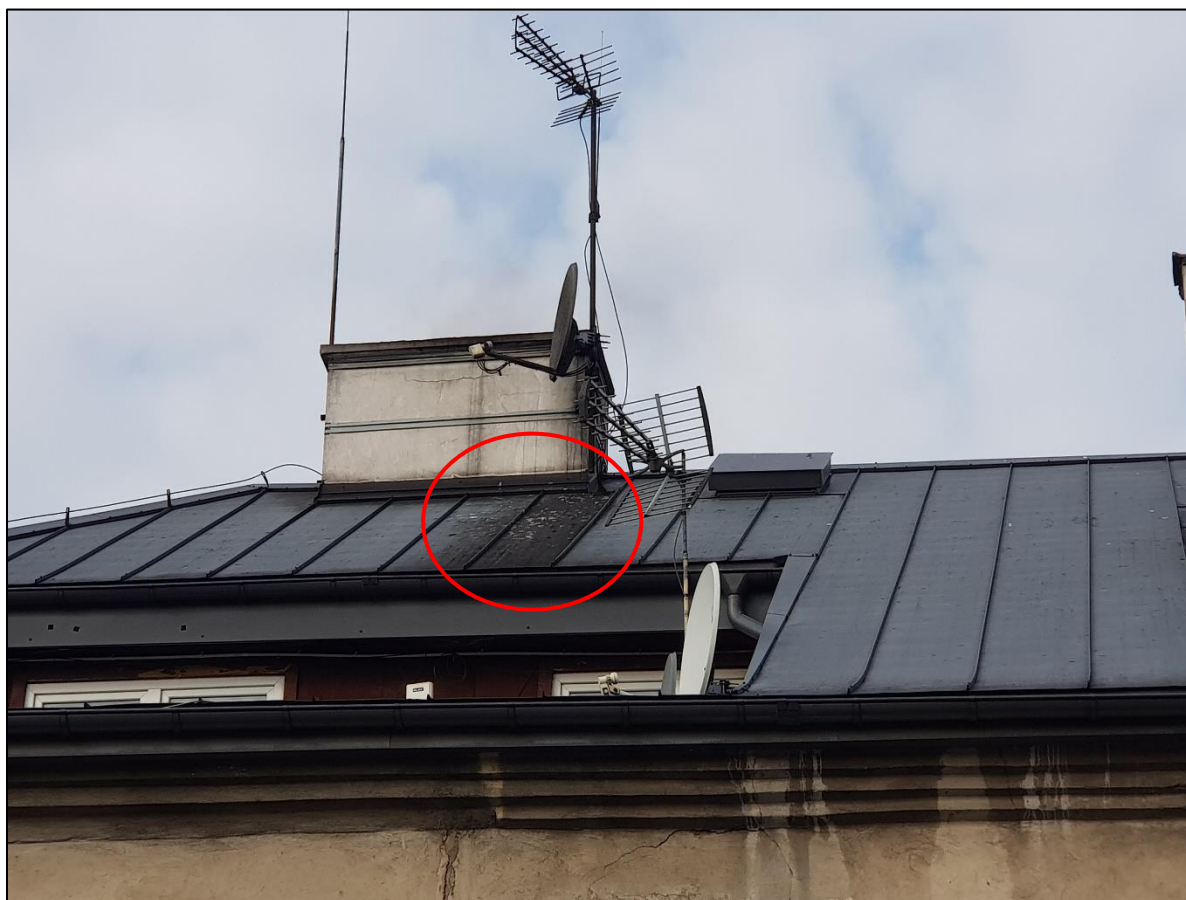
Rysunek 2. Ślady ptaków zaobserwowane na dachu.

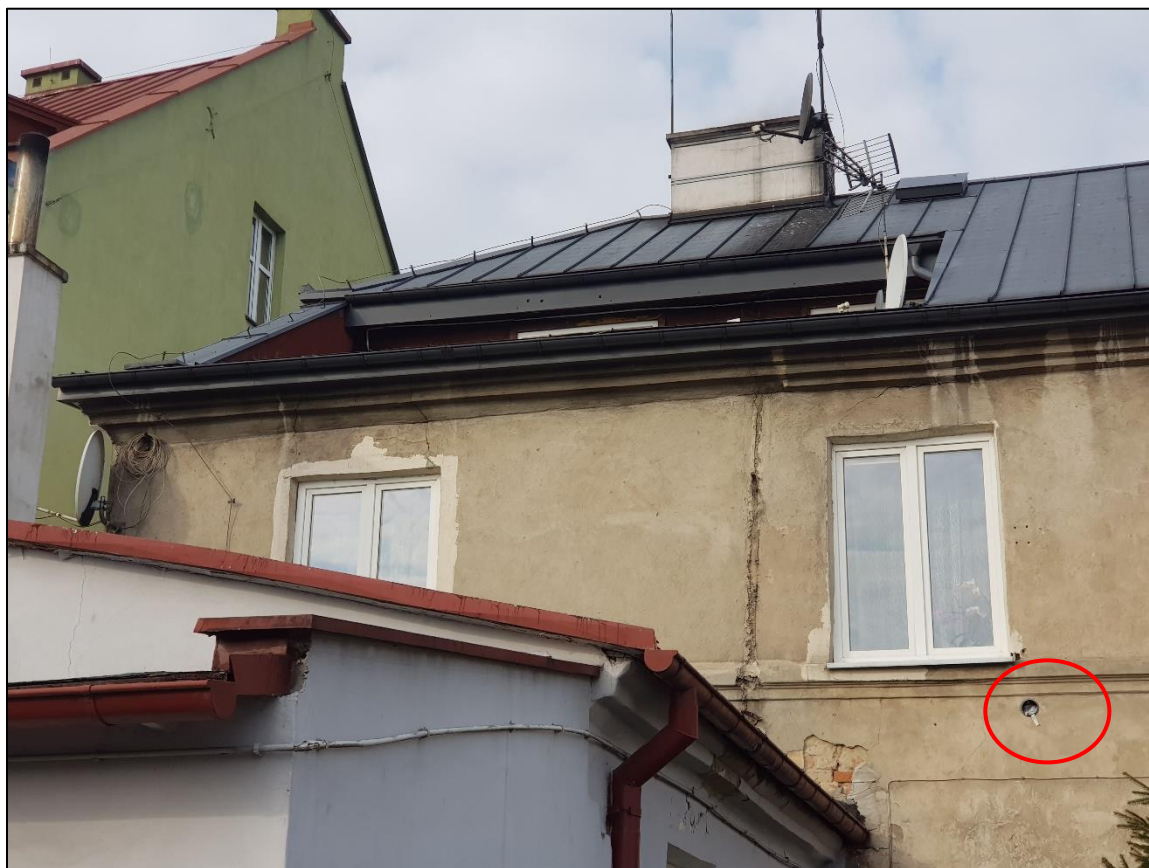
W elewacji budynku od strony ul. Jana Pawła II nie stwierdzono otworów, które potencjalnie mogłyby być wykorzystane do założenia gniazda przez ptaki czy stanowić schronienie dla nietoperzy. Stwierdzono taki otwór na elewacji budynku od strony podwórza kamienicy. Należy zastosować zalecenia ochronne wymienione w punkcie V niniejszej ekspertyzy.

Rysunek 3. Otwór w elewacji budynku, który należy zabezpieczyć.

Zaobserwowany otwór w ścianie należy zabezpieczyć w najbliższym możliwym terminie poza sezonem lęgowym, aby uniemożliwić ptakom wlatywanie i zapobiec ich замуrowaniu w trakcie prac remontowych. Otwory w ścianie można zabezpieczyć na wiele sposobów. Dla przykładu, skutecznym sposobem zabezpieczenia jest zastawienie wejścia siatką drucianą lub mocną siatką plastikową i przymocowanie jej do ściany za pomocą kołków rozporowych. Otwory można też zamknąć zaprawą murarską lub klejem murarskim. Nie należy stosować pianki uszczelniającej ponieważ ptaki z łatwością się jej pozbędą. Przed zabezpieczeniem otworów każdorazowo należy dokładnie sprawdzić, czy w środku nie ma zasiedlonych lub niezasiedlonych gniazd, ptaków lub nietoperzy.

Alternatywą dla zabezpieczania otworów jest przeprowadzenie prac remontowych budynku poza okresem lęgowym tzn. od 16 września do końca lutego.

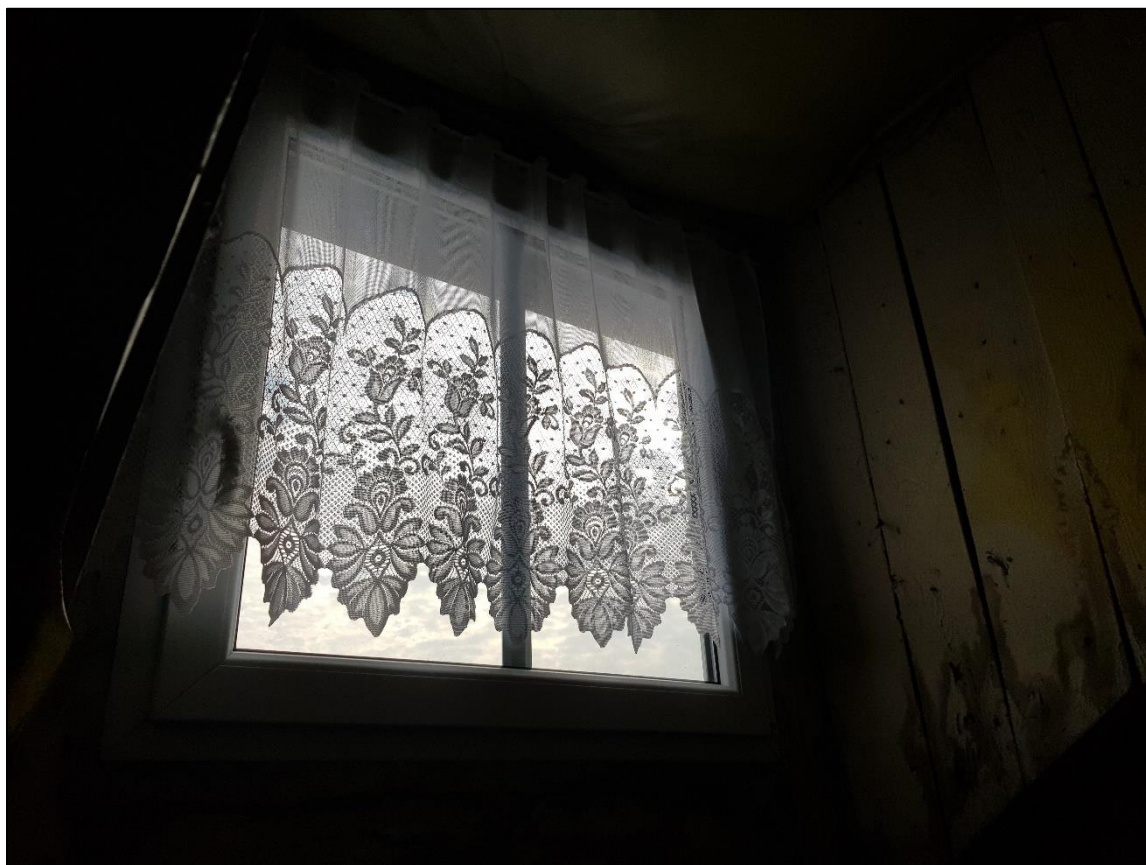
Inwentaryzacja nie wykazała śladów występowania nietoperzy. W dachu budynku nie zaobserwowano, nieszczelności, przez które nietoperze mogłyby dostawać się do wnętrza budynku.

Rysunek 4. Zamknięte okno na strychu.

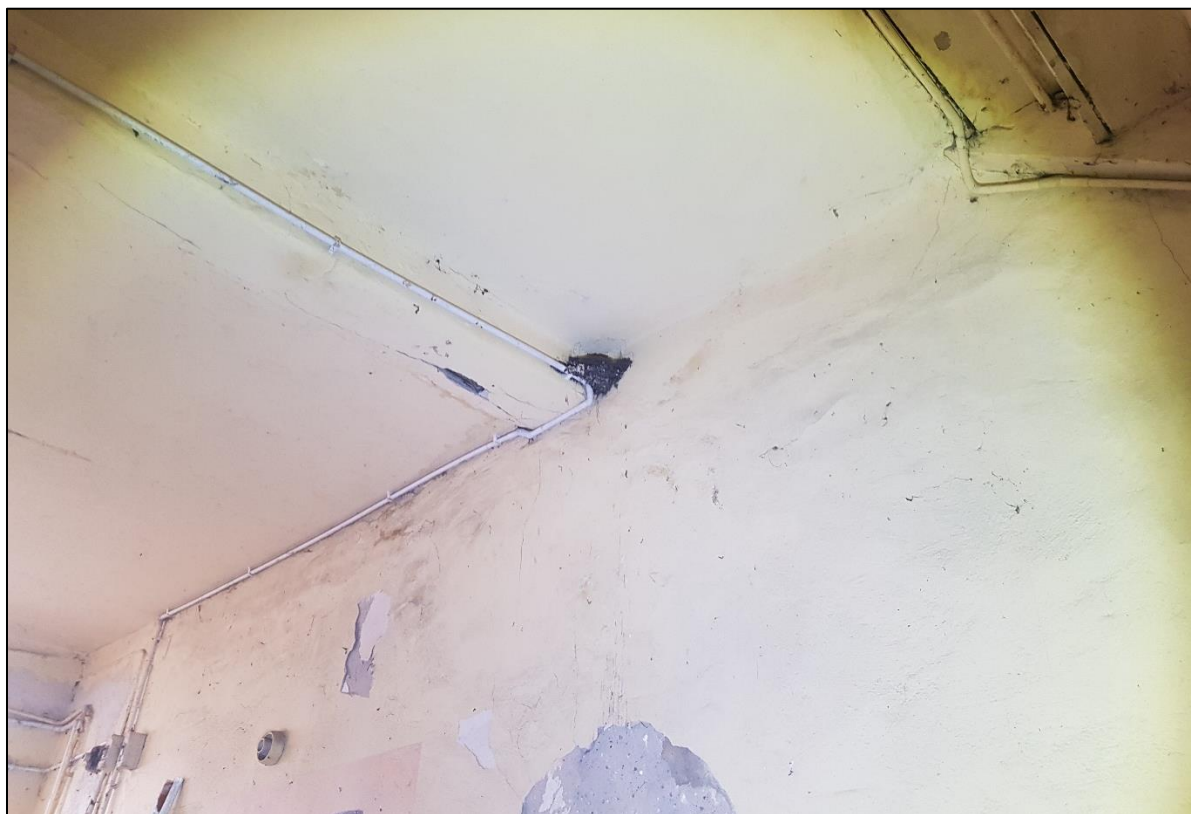
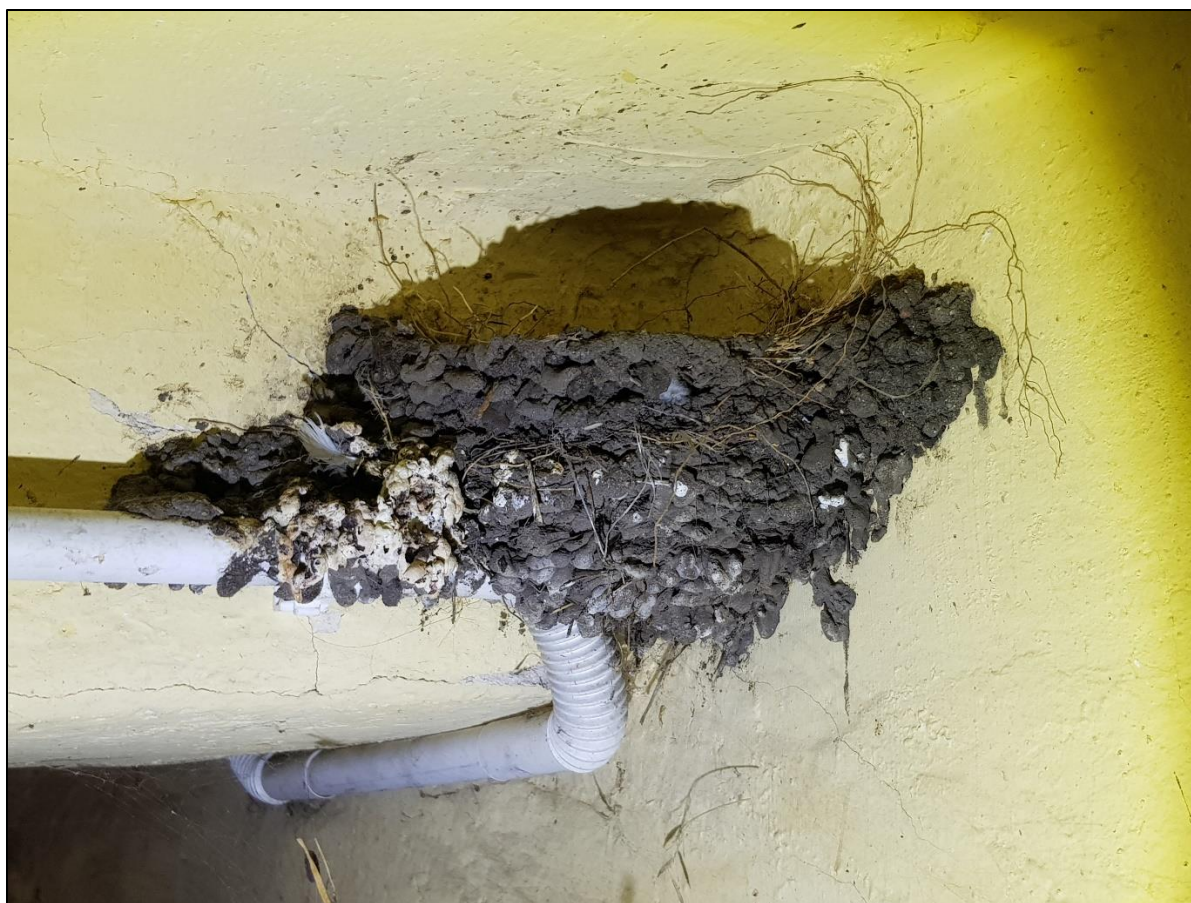
Nie odnaleziono gniazd ptaków na zewnątrz budynku. Na parterze budynku, na ścianie w korytarzu stwierdzono gniazdo oknówki (*Delichon urbicum*). Gniazdo zostało dokładnie sprawdzone i nie stwierdzono w nim obecności ptaków ani jaj. Część budynku gdzie stwierdzono gniazdo najprawdopodobniej nie będzie objęta planowanymi pracami remontowymi. Lokalizacja gniazda wewnątrz budynku może jednak być zagrożeniem dla ptaków chcących do niego powrócić. Należy zastosować zalecenia ochronne wymienione w punkcie V niniejszej ekspertyzy.

Rysunek 5. Gniazdo oknówki zaobserwowane wewnątrz budynku.

Pomimo stwierdzenia gniazda oknówki w miejscu, które najprawdopodobniej nie będzie objęte pracami remontowymi, zaleca się jego usunięcie. Lokalizacja gniazda wewnątrz budynku może być zagrożeniem dla ptaków chcących do niego powrócić. Zgodnie z załącznikiem nr 1 rozporządzenia Ministra Środowiska z dnia 16 grudnia 2016 r. w sprawie ochrony gatunkowej zwierząt, oknówka należy do gatunków objętych ochroną ścisłą. W związku z tym należy uzyskać zezwolenia odpowiednich organów ochrony przyrody (regionalny dyrektor ochrony środowiska lub inne) na odstąpienie od zakazów w stosunku do gatunków chronionych na podstawie art. 56 ustawy z dnia 16 kwietnia 2004 r. o ochronie przyrody. W celu kompensacji zniszczenia siedlisk, zaleca się montaż specjalnych budek lęgowych w ilości odpowiadającej 200 % zniszczonych siedlisk - 2. Specjalne budki lęgowe dla oknówek składają się z trocinobetonowej niszy gniazdowej i drewnianej półki. Powinny być one zamontowane w miejscu, gdzie oknówki najczęściej zakładają swoje naturalne gniazda – na zewnątrz budynku, podwieszone pod okapami, w miejscach styku muru i dachówek, pod rynnami lub w narożnikach okien. Oknówki często gniazdują w koloniach, nie jest więc konieczne zachowywanie odstępów pomiędzy montowanymi budkami.
