Remont pomieszczeń szatniowo - sanitarnych przy dużej Sali gimnastycznej

nazwa projektu	Projekt przebudowy i termomodernizacji budynku Zespołu Szkół nr 5 przy ul. Józefa Rymera 24a w dzielnicy Niedźwiedzyce wraz z instalacją fotowoltaiczną oraz rozbiórką budynku inwentarsko-garażowego		
	lokalizacja	44-270 Rybnik ul. Józefa Rymera 24 a	
inwestor	Miasto Rybnik ul. Bolesława Chrobrego 2 44-200 Rybnik		
branża	ARCHITEKTURA		
temat rysunku	Rozbiórki parter		
projektant	Janina Stula	nr uprawnień 47/06/SLOKK/II	podpis
mado1	Firma Projektowa mado1 Janina Stula ul.ks. Świrki 16, 44-206 Rybnik tel: 603125249	skala 1:210	nr rysunku R2
	www.mado1.pl mado1@poczta.onet.pl	data styczeń 2024

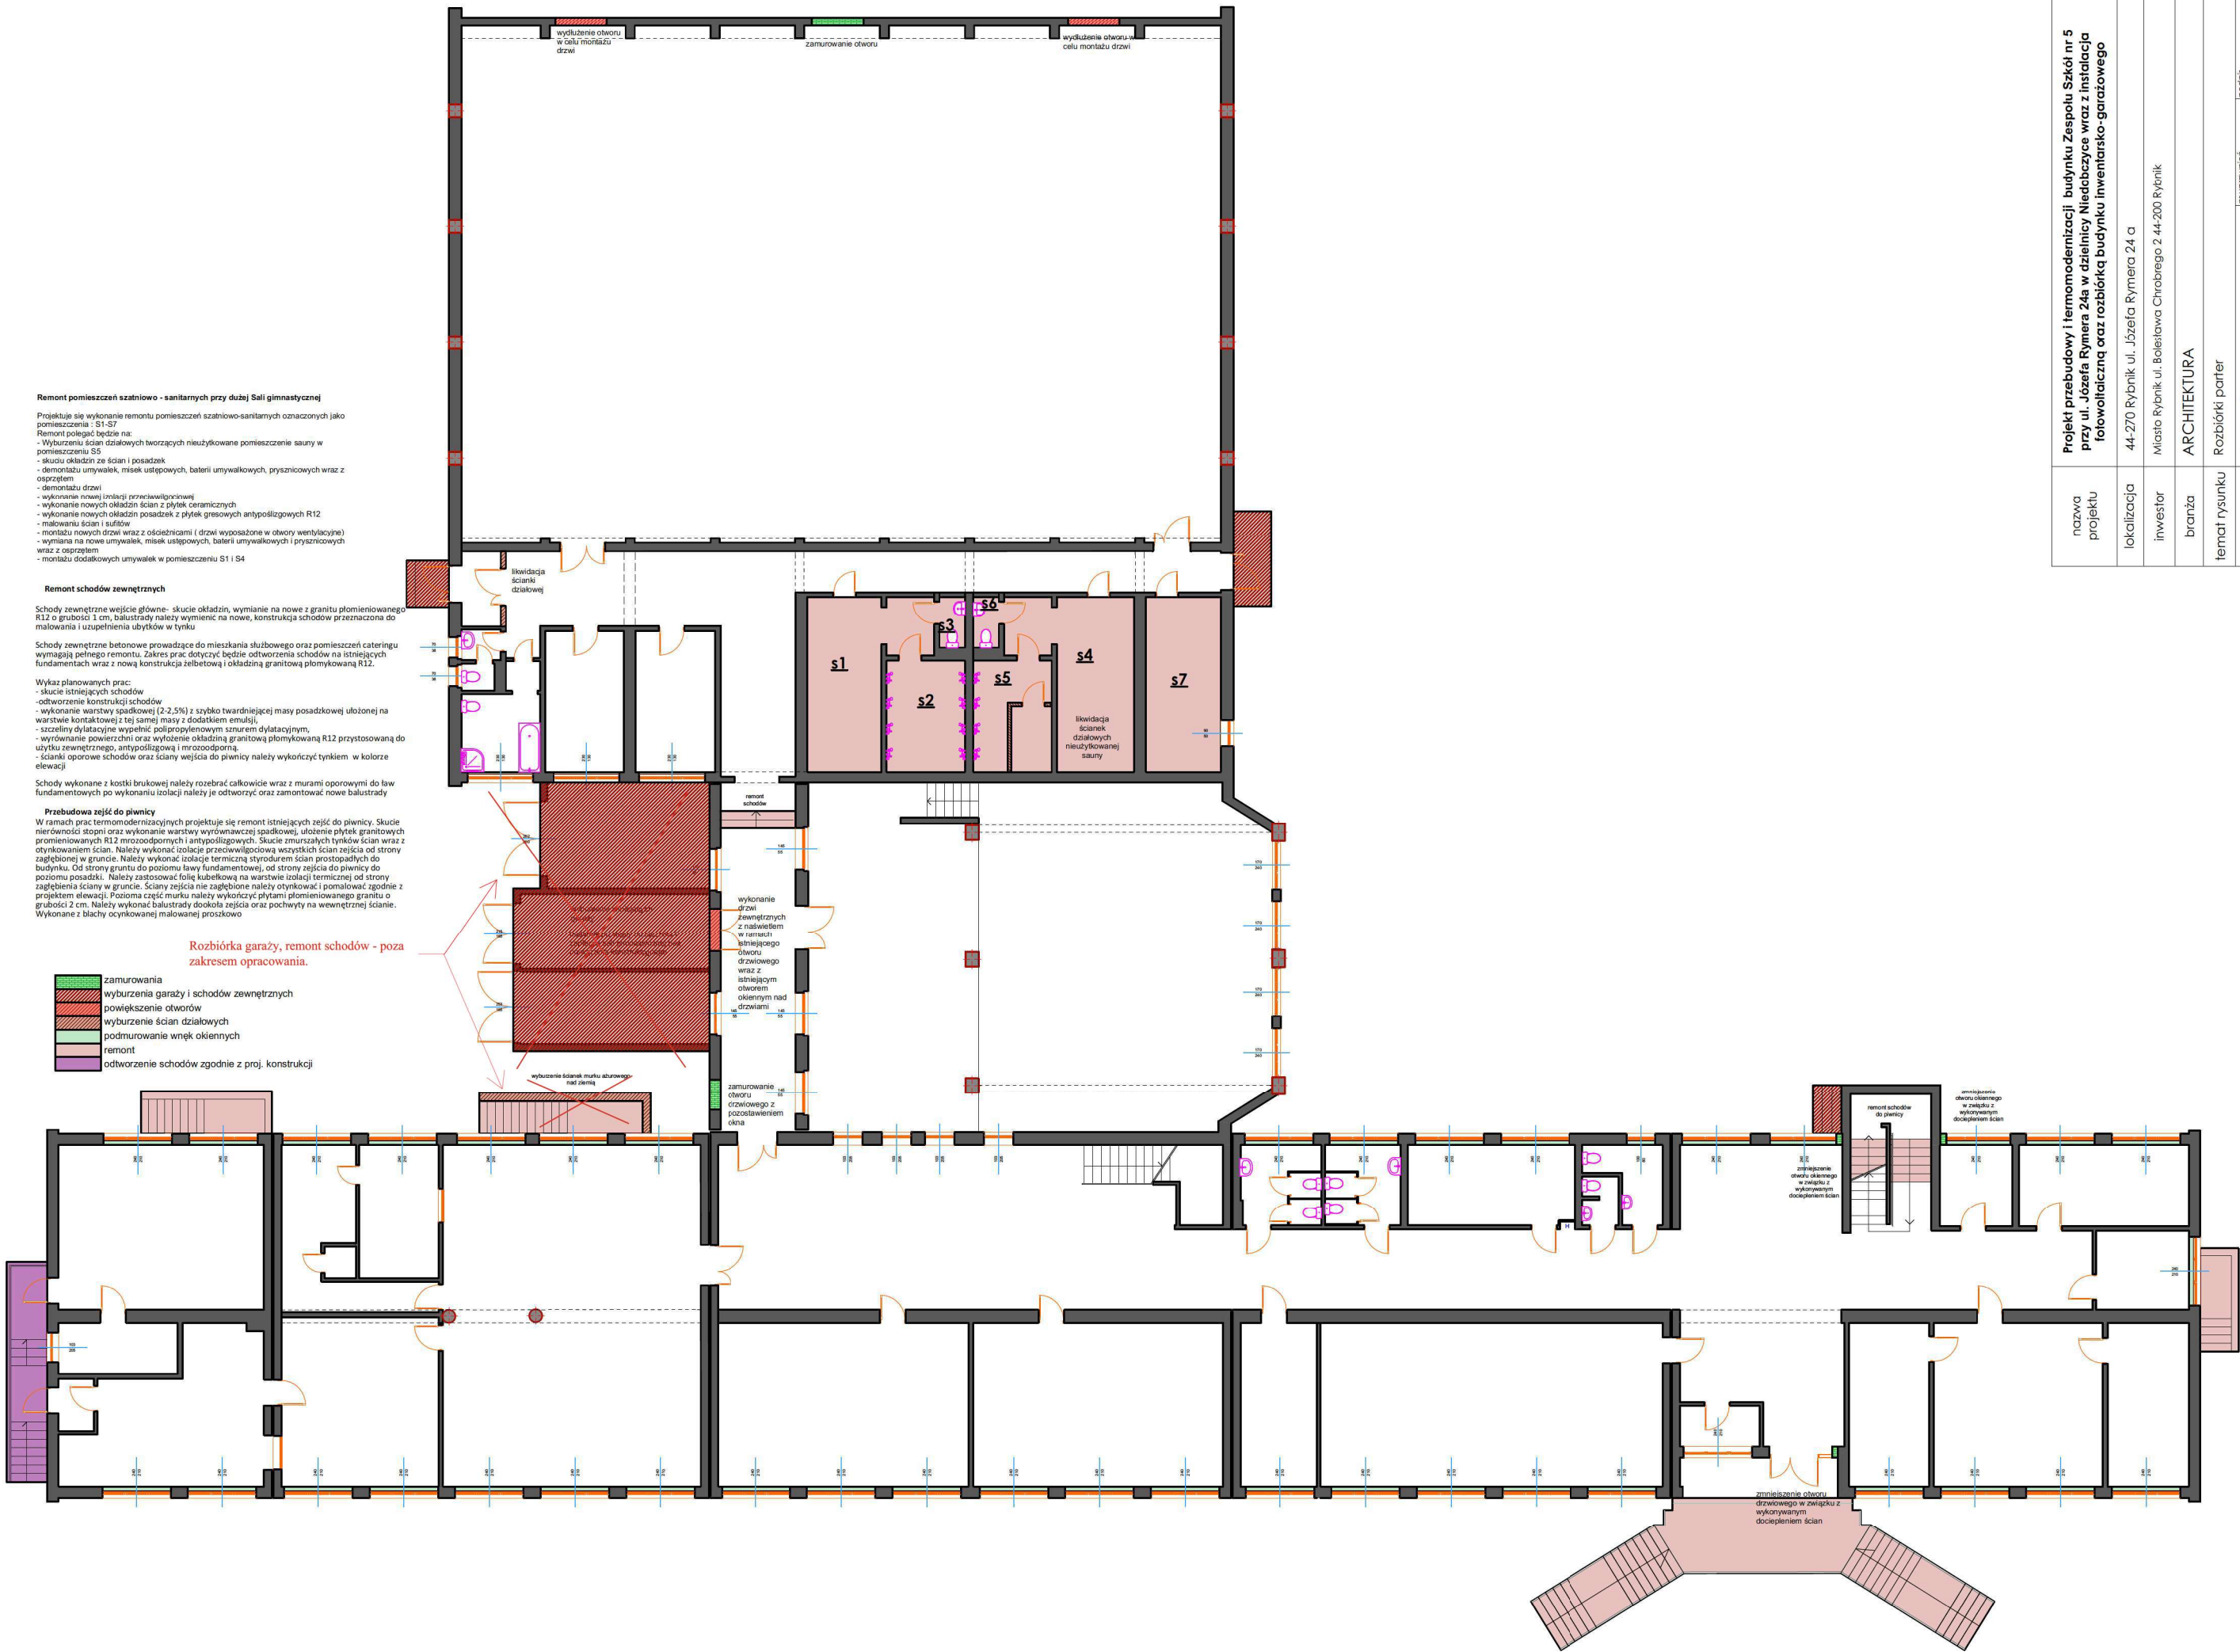
Projektuje się wykonanie remontu pomieszczeń szatniowo-sanitarnych oznaczonych jako pomieszczenia: S1-S7. Remont polegać będzie na:

- Wyburzeniu ścian działowych tworzących nieużytkowane pomieszczenie sauny w pomieszczeniu S5
- skosu okładzin ze ścian i posadzek
- demontażu umywalk, misek ustępowych, baterii umywalkowych, prysznicowych wraz z osprzętem
- demontażu drzwi
- wykonanie nowej izolacji przeciwwilgociowej
- wykonanie nowych okładzin ścian z płytek ceramicznych
- wykonanie nowych okładzin posadzek z płytek gresowych antypoślizgowych R12
- malowaniu ścian i sufitów
- montażu nowych drzwi wraz z ościeżnicami (drzwi wyposażone w otwory wentylacyjne)
- wymiana na nowe umywalki, miska ustępowych, baterii umywalkowych i prysznicowych wraz z osprzętem
- montażu dodatkowych umywalk w pomieszczeniu S1 i S4

Schody zewnętrzne wejście główne - skucie okładzin, wymianie na nowe z granitu płomieniowanego R12 o grubości 1 cm, balustrady należy wymienić na nowe, konstrukcja schodów przeznaczona do malowania i uzupełnienia ubytków w tynku

Schody zewnętrzne betonowe prowadzące do mieszkania służbowego oraz pomieszczeń cateringu wymagają pełnego remontu. Zakres prac dotyczyć będzie odfortyfikowania schodów na istniejących fundamentach wraz z nową konstrukcją żelbetonową i okładziną granitową płomieniowaną R12.

- skucie istniejących schodów
- odfortyfikowanie konstrukcji schodów
- wykonanie warstwy spadokowej (2-2,5%) z szybko twardniejącej masy posadzkowej ułożonej na warstwie kontaktowej z tej samej masy z dodatkiem emulsji,
- szczelną dylatacyjną wypełnić polipropylenowym sznurkiem dylatacyjnym,
- wyrównanie powierzchni oraz wyłożenie okładziną granitową płomieniowaną R12 przystosowaną do użytku zewnętrznego, antypoślizgową i mrozoodporną,
- ścianki oporowe schodów oraz ściany wejścia do piwnicy należy wykończyć tynkiem w kolorze elewacji

Schody wykonane z kostki brukowej należy rozebrać całkowicie wraz z murami oporowymi do ław fundamentowych po wykonaniu izolacji należy je odtworzyć oraz zamontować nowe balustrady

W ramach prac termomodernizacyjnych projektuje się remont istniejących zejść do piwnicy. Skucie nierówności stopni oraz wykonanie warstwy wyrównawczej spadkowej, ułożenie płytek granitowych promieniowanych R12 mrozoodpornych i antypoślizgowych. Skucie zmuśniętych tynków ścian wraz z odfortyfikowaniem ścian. Należy wykonać izolację przeciwwilgociową wszystkich ścian zejścia od strony zagłębionej w gruncie. Należy wykonać izolację termiczną styrodurem ścian prostopadłych do budynku. Od strony gruntu do poziomu ławy fundamentowej, od strony zejścia do piwnicy do poziomu posadzki. Należy zastosować folię kubelkową na warstwie izolacji termicznej od strony zagłębienia ściany w gruncie. Ściany zejścia nie zagłębione należy odfortyfikować i pomalować zgodnie z projektem elewacji. Poziomą część murku należy wykończyć płytami płomieniowanego granitu o grubości 2 cm. Należy wykonać balustrady dookoła zejścia oraz pochwyty na wewnętrznej ścianie. Wykonane z blachy ocynkowanej malowanej proszkowo

- zamknięcia
- wyburzenia garaży i schodów zewnętrznych
- powiększenie otworów
- wyburzenie ścian działowych
- podmurowanie wnęk okiennych
- remont
- odtworzenie schodów zgodnie z proj. konstrukcji
