**Opinia ornitologiczna i chiropterologiczna  
dla budynku  
Szkoła Podstawowa nr 18 (budynek II)  
przy ul. Żurawiej 8 w Boguszowicach Osiedle**

**(dot. gnieźdzenia się ptaków i występowania nietoperzy oraz wymaganych  
kompensacji przyrodniczych w związku z remontem budynku)**

**Żory, 2025**

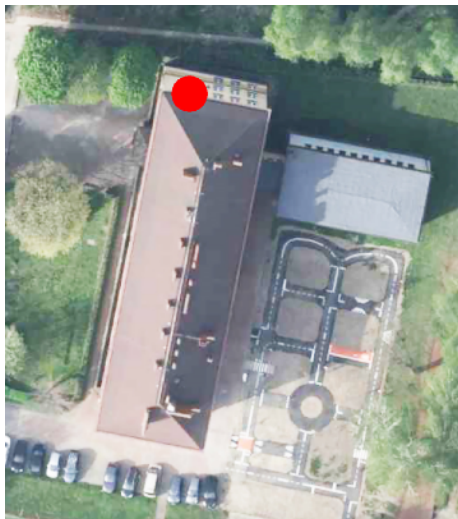
Fot. 1. Szkoła Podstawowa nr 18 (budynek II) przy ul. Żurawiej 8 w Boguszowicach Osiedle.  
([www.geoserwis.gdos.gov.pl](http://www.geoserwis.gdos.gov.pl))

Propozycja zlokalizowania **budek lęgowych dla jerzyka** - czerwony punkt.

**Budki dla jerzyka** należy umocować w górnej partii elewacji północnej lub wschodniej budynku i obudować materiałem dociepleniowym. **Proponowana lokalizacja to elewacja o ekspozycji północnej** (zaznaczone na fot. 1, 18).

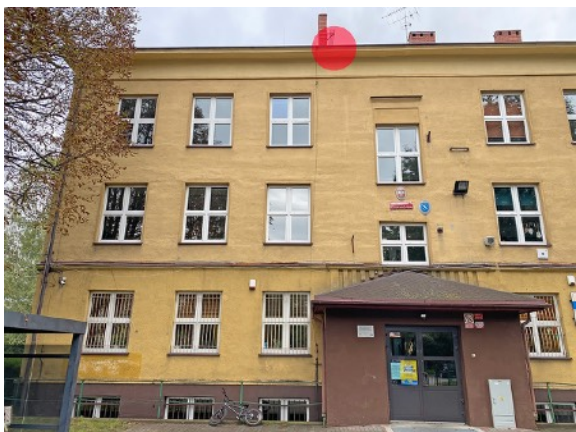
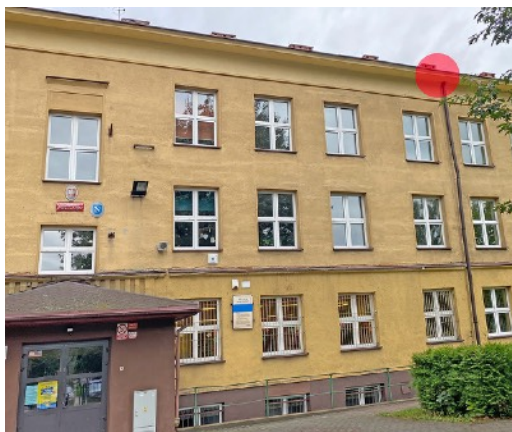
Fot. 2,3. Szkoła Podstawowa nr 18 (budynek II) przy ul. Żurawiej 8 w Boguszowicach Osiedle.  
Zaznaczono potencjalne **siedliska łęgowe jerzyka** - czerwone punkty.

lokalizacje będące potencjalnymi siedliskami lęgowymi jerzyka *Apus apus* (zaznaczone na fot. 2,3,5,18).

1. W przypadku planowanego rozpoczęcia prac remontowych po 01.05.2026 r. niezbędne jest do tego dnia uszczelnienie wszelkich fragmentów obróbki blacharskiej pod które mogą dostawać się ptaki na styku ścian i dachu budynku, w miejscach ich łączenia, szczelin przy instalacji odgromowej itp., a w szczególności uszczelnienie miejsc wskazanych w niniejszej opinii ornitologicznej.

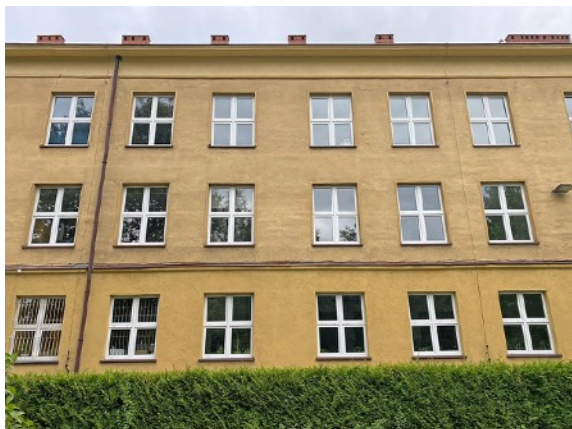
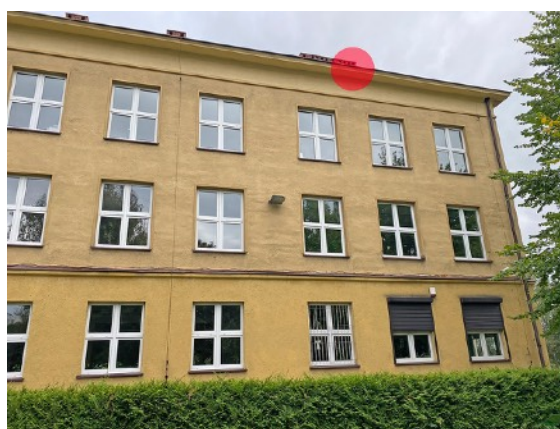
Fot. 4,5. Szkoła Podstawowa nr 18 (budynek II) przy ul. Żurawiej 8 w Boguszowicach Osiedle.  
Zaznaczono potencjalne **siedlisko łęgowe jerzyka** - czerwony punkt.

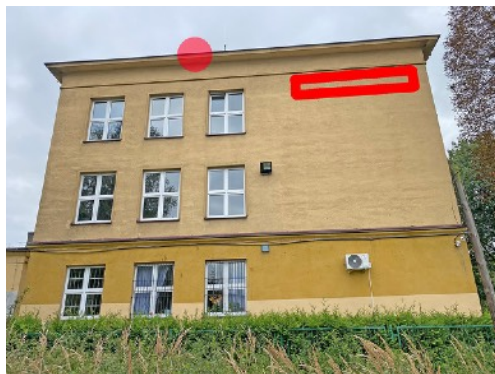
Fot. 18. Szkoła Podstawowa nr 18 (budynek II) przy ul. Żurawiej 8 w Boguszowicach Osiedle.

Zaznaczono potencjalne **siedlisko lęgowe jerzyka** - czerwony punkt.

Propozycja zlokalizowania **budek lęgowych dla jerzyka** - czerwona ramka.
