**Opinia ornitologiczna i chiropterologiczna
dla budynku
Szkola Podstawowa nr 36 przy ul. Sztolniowej 29B
w Boguszowicach Starych**

**(dot. gniezdzenia się ptaków i występowania nietoperzy oraz wymaganych
kompensacji przyrodniczych w związku z remontem budynku)**

Żory, 2025

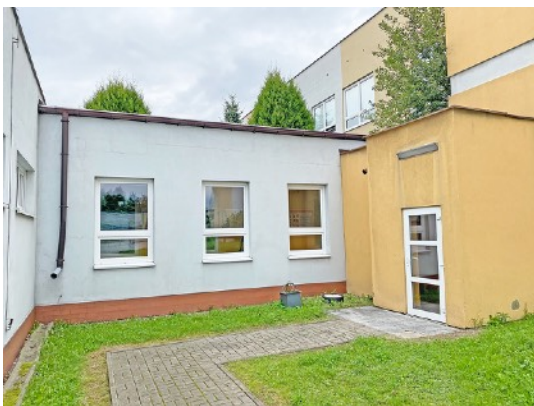
Fot. 16,17. Szkoła Podstawowa nr 36 przy ul. Sztolniowej 29B w Boguszowicach Starych.
Zaznaczono **siedliska lęgowe kawki** - czerwone punkty.

1. W przypadku planowanego rozpoczęcia prac remontowych po 01.03.2026 r. niezbędne jest do tego dnia uszczelnienie miejsc wskazanych w niniejszej opinii ornitologicznej, tak by kawki nie rozpoczęły kolejnego sezonu lęgowego we wskazanych lokalizacjach.
2. Zaleca się w ramach kompensacji utraconych miejsc lęgowych wywieszenie 4 budek lęgowych dla kawki.

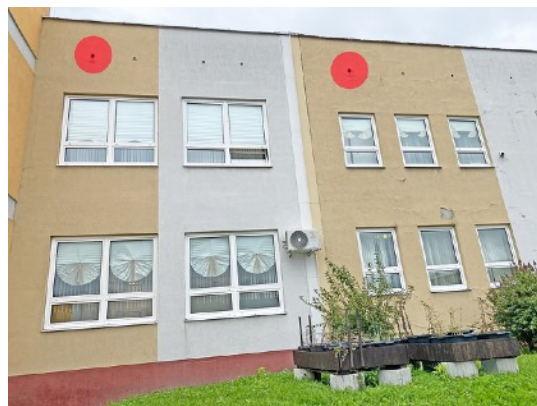
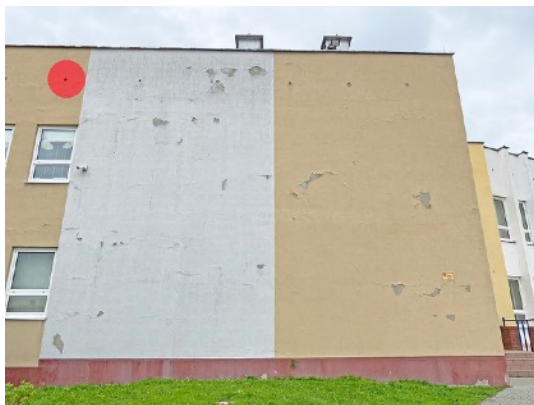
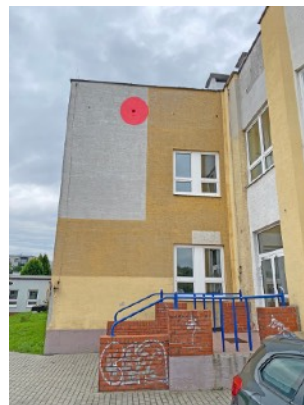
Fot. 18,19. Szkoła Podstawowa nr 36 przy ul. Sztolniowej 29B w Boguszowicach Starych.
Zaznaczono **siedliska lęgowe kawki** - czerwone punkty.

W dniu 04.10.2025 r. wykonano obserwacje mające na celu ustalenie czy na budynku znajdują się siedliska ptaków chronionych. Dokonano dokładnych oględzin elewacji budynku i **stwierdzono** lokalizacje będące siedliskami lęgowymi kawki *Corvus monedula* (zaznaczone na fot. 17-19). W trakcie prowadzenia obserwacji sprawdzono również ewentualnie występowanie w budynku nietoperzy. Ani na budynku ani w jego pobliżu **nie stwierdzono** ich obecności (nie uzyskano również takich informacji od mieszkańców).

Budki dla kawki należy umocować na dachu, w górnej części komina, od strony wschodniej lub północnej - na jednym kominie jedna budka lęgowa.

Należy zwrócić się do RDOŚ w Katowicach z wnioskiem o wydanie zezwolenia w trybie art. 56 ust. 2 pkt. 2 Ustawy o ochronie przyrody na odstępstwo od zakazu, o którym mowa w art. 52 ust. 1 pkt. 4, tj. zezwolenia na zniszczenie siedlisk i ostoi gatunków chronionych. Ponadto należy zastosować ustaloną w niniejszej ekspertyzie kompensatę przyrodniczą w postaci wywieszenia 4 budek lęgowych dla kawki.
