<h1 style="text-align: center;">NAZWA I ADRES OBIEKTU</h1> <p>Wykonanie remontu elewacji w Muzeum Historii Torunia w Domu Eskenów wraz z pracami doświetlającymi ul. Łazienna 16, ul. Klasna 4, 6, 8, 87-100 Toruń</p> <h2 style="text-align: center;">INWESTOR</h2> <p>Muzeum Okręgowe w Toruniu ul. Rynek Staromiejski 1, 87-100 Toruń</p> <h2 style="text-align: center;">JEDYNOSTA PROJEKTOWA</h2> <div style="text-align: center;">   <b>kolektywstudio</b> </div> <p>ul. Polna 105, lokal 26, 87-100 Toruń tel. 506 107 615 <a href="mailto:biuro@kolektywstudio.pl">biuro@kolektywstudio.pl</a></p>		
DATA	NAZWA RYSUNKU	NR RYS.

09.07.2024 r.	ELEWACJE WSCHODNIE	A05
SKALA	CZĘŚĆ I D	
1:50	IMIĘ I NAZWISKO PDPIS	
PROJEKTANT	mgr inż. arch. Adam Różycki upr. KPOK IARP 730/11 (w specjalności architektura)	
OPRACOWANIE	mgr inż. arch. Kinga Piłata	
SPRAWDZAJĄCY	mgr inż. arch. Maria Tabalszycza upr. BA-V/3346/18/TOR9 (w specjalności architektura)

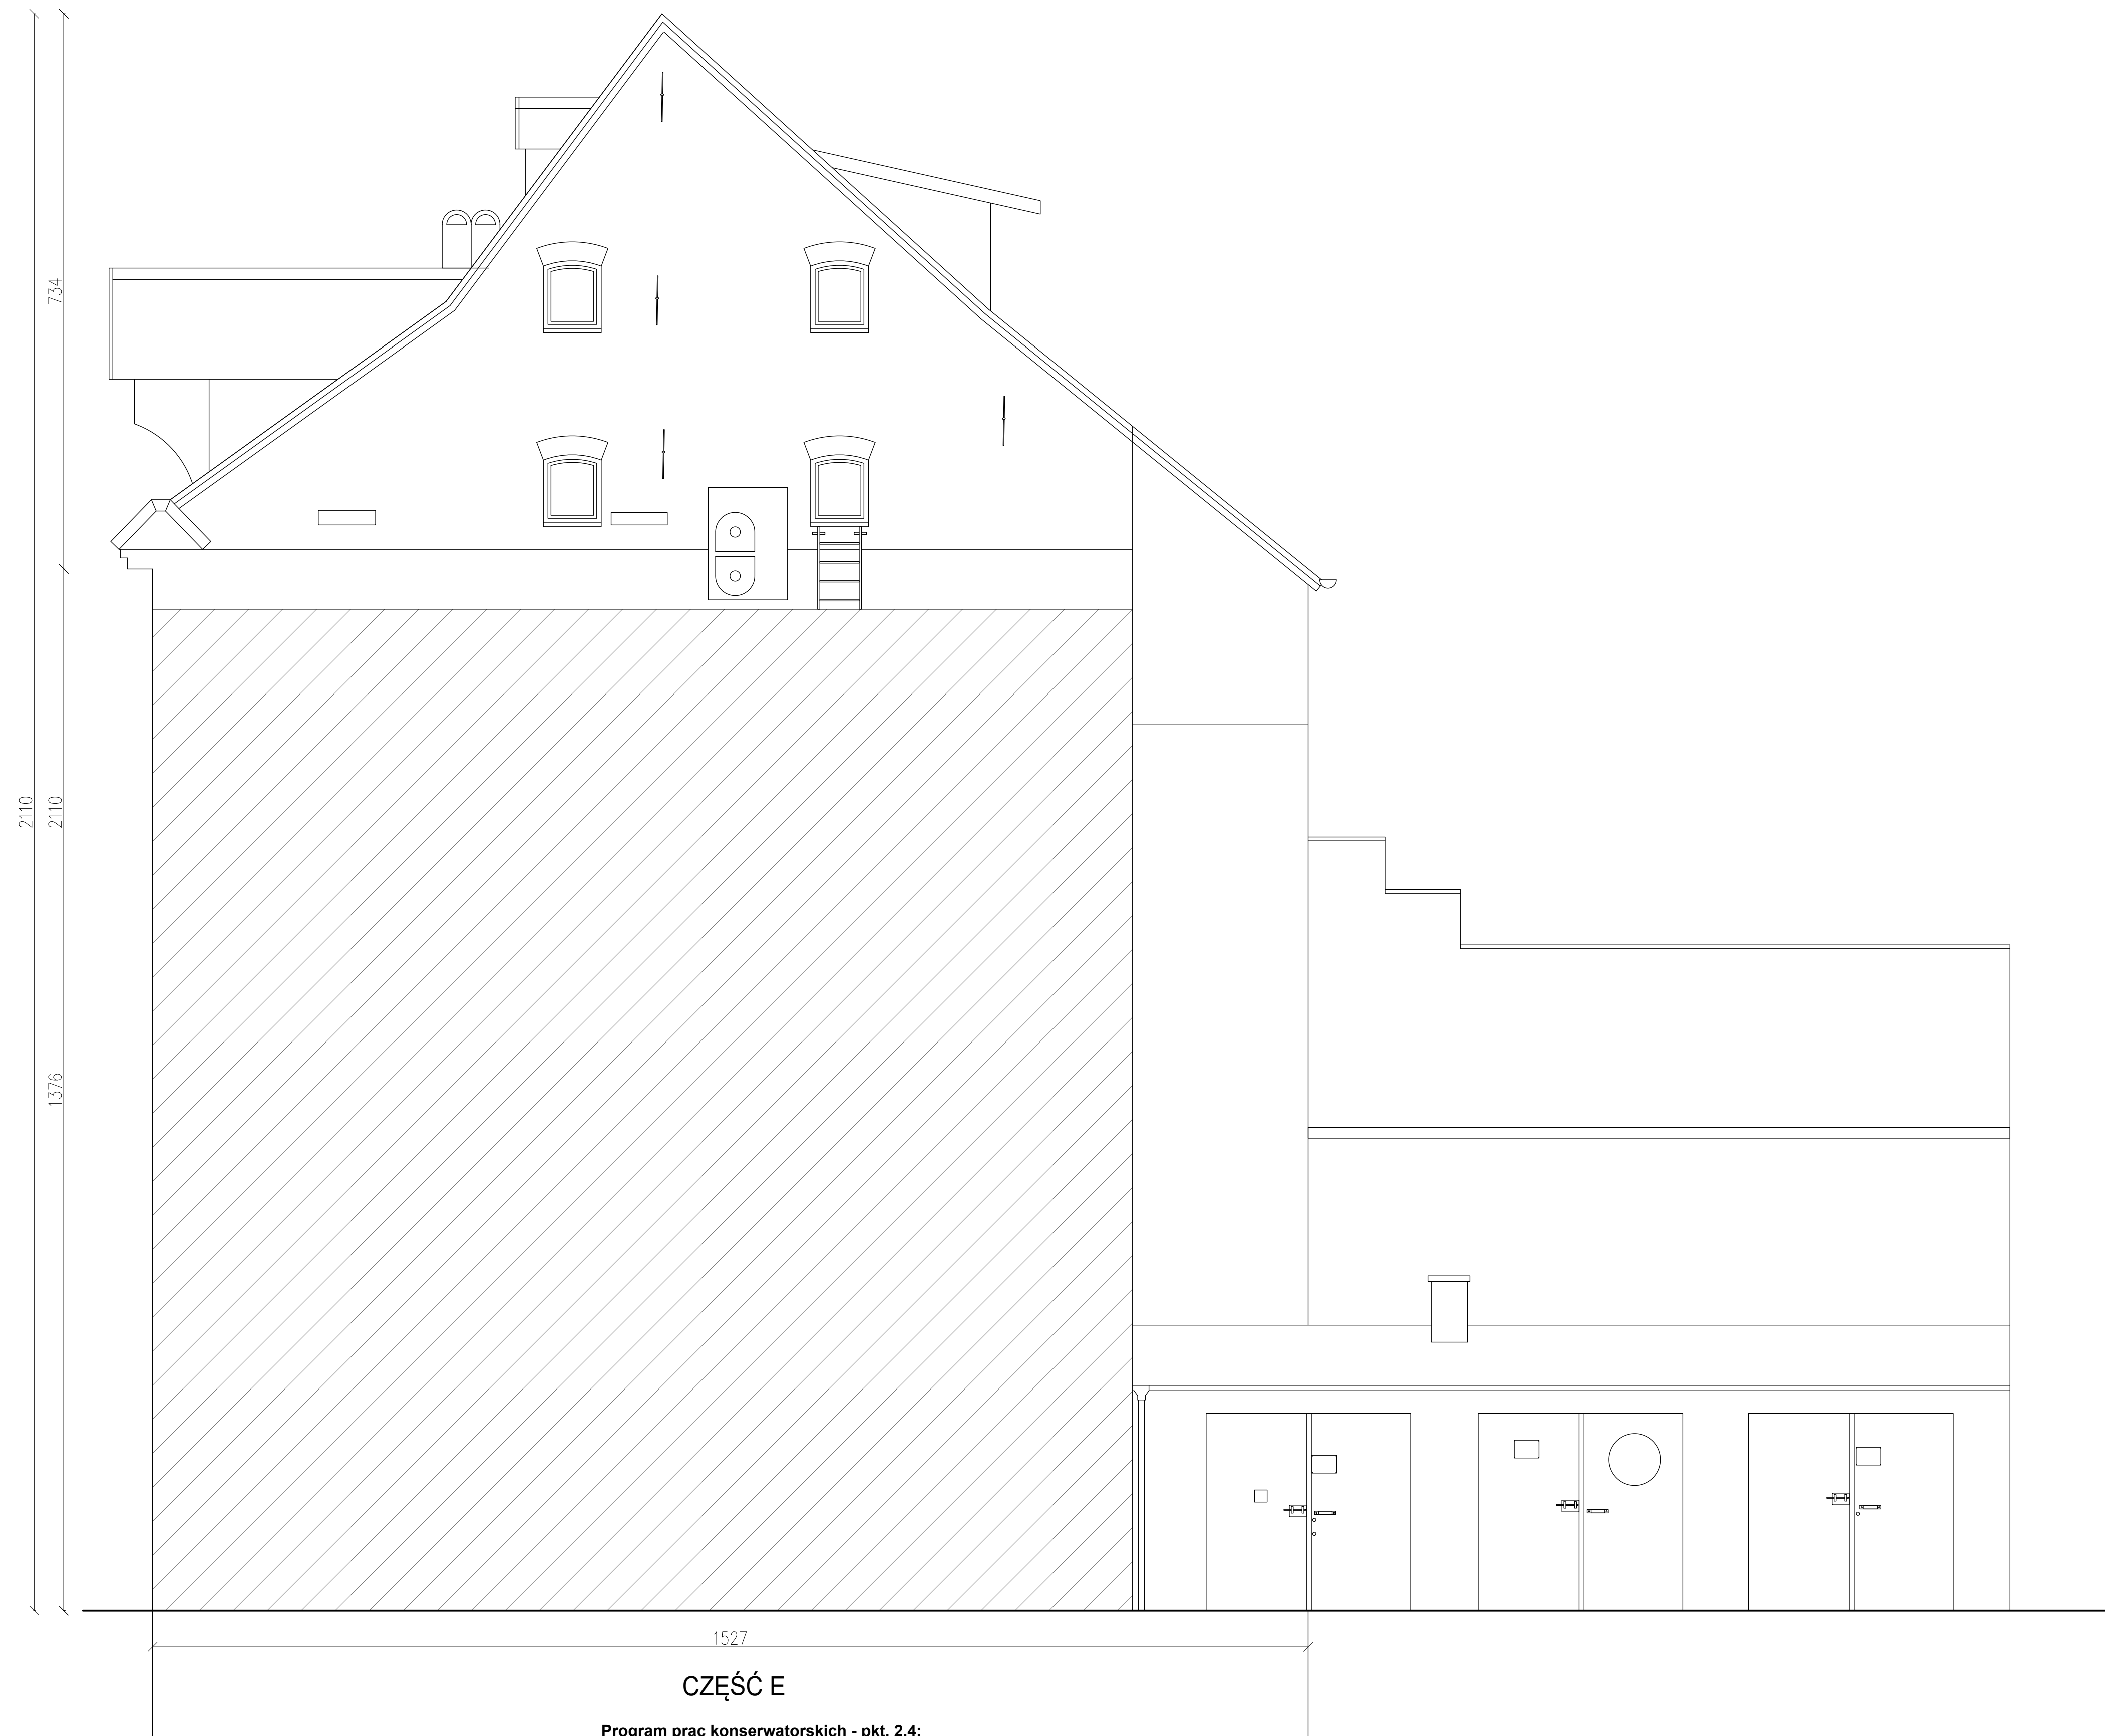
**Program prac konserwatorskich - pkt. 2.4:**

- Degreifikacja i wewnętrzne oczyszczenie elewacji z użyciem nieinwazyjnych metod fizycznych Odkucie tynków wtórnych
- Wzmocnienie wątków i spoin historycznych
- Demontaż materiałów zniszczonych i wtórnych
- Doczyszczanie zabrudzeń metodami mieszanymi
- Wykonanie przemurowań i uzupełnień wątku ceglanego
- Rekonstrukcje ubytków cegieł
- Wypełnienie spoin
- Scałenie kolorystyczne wątku ceglanego

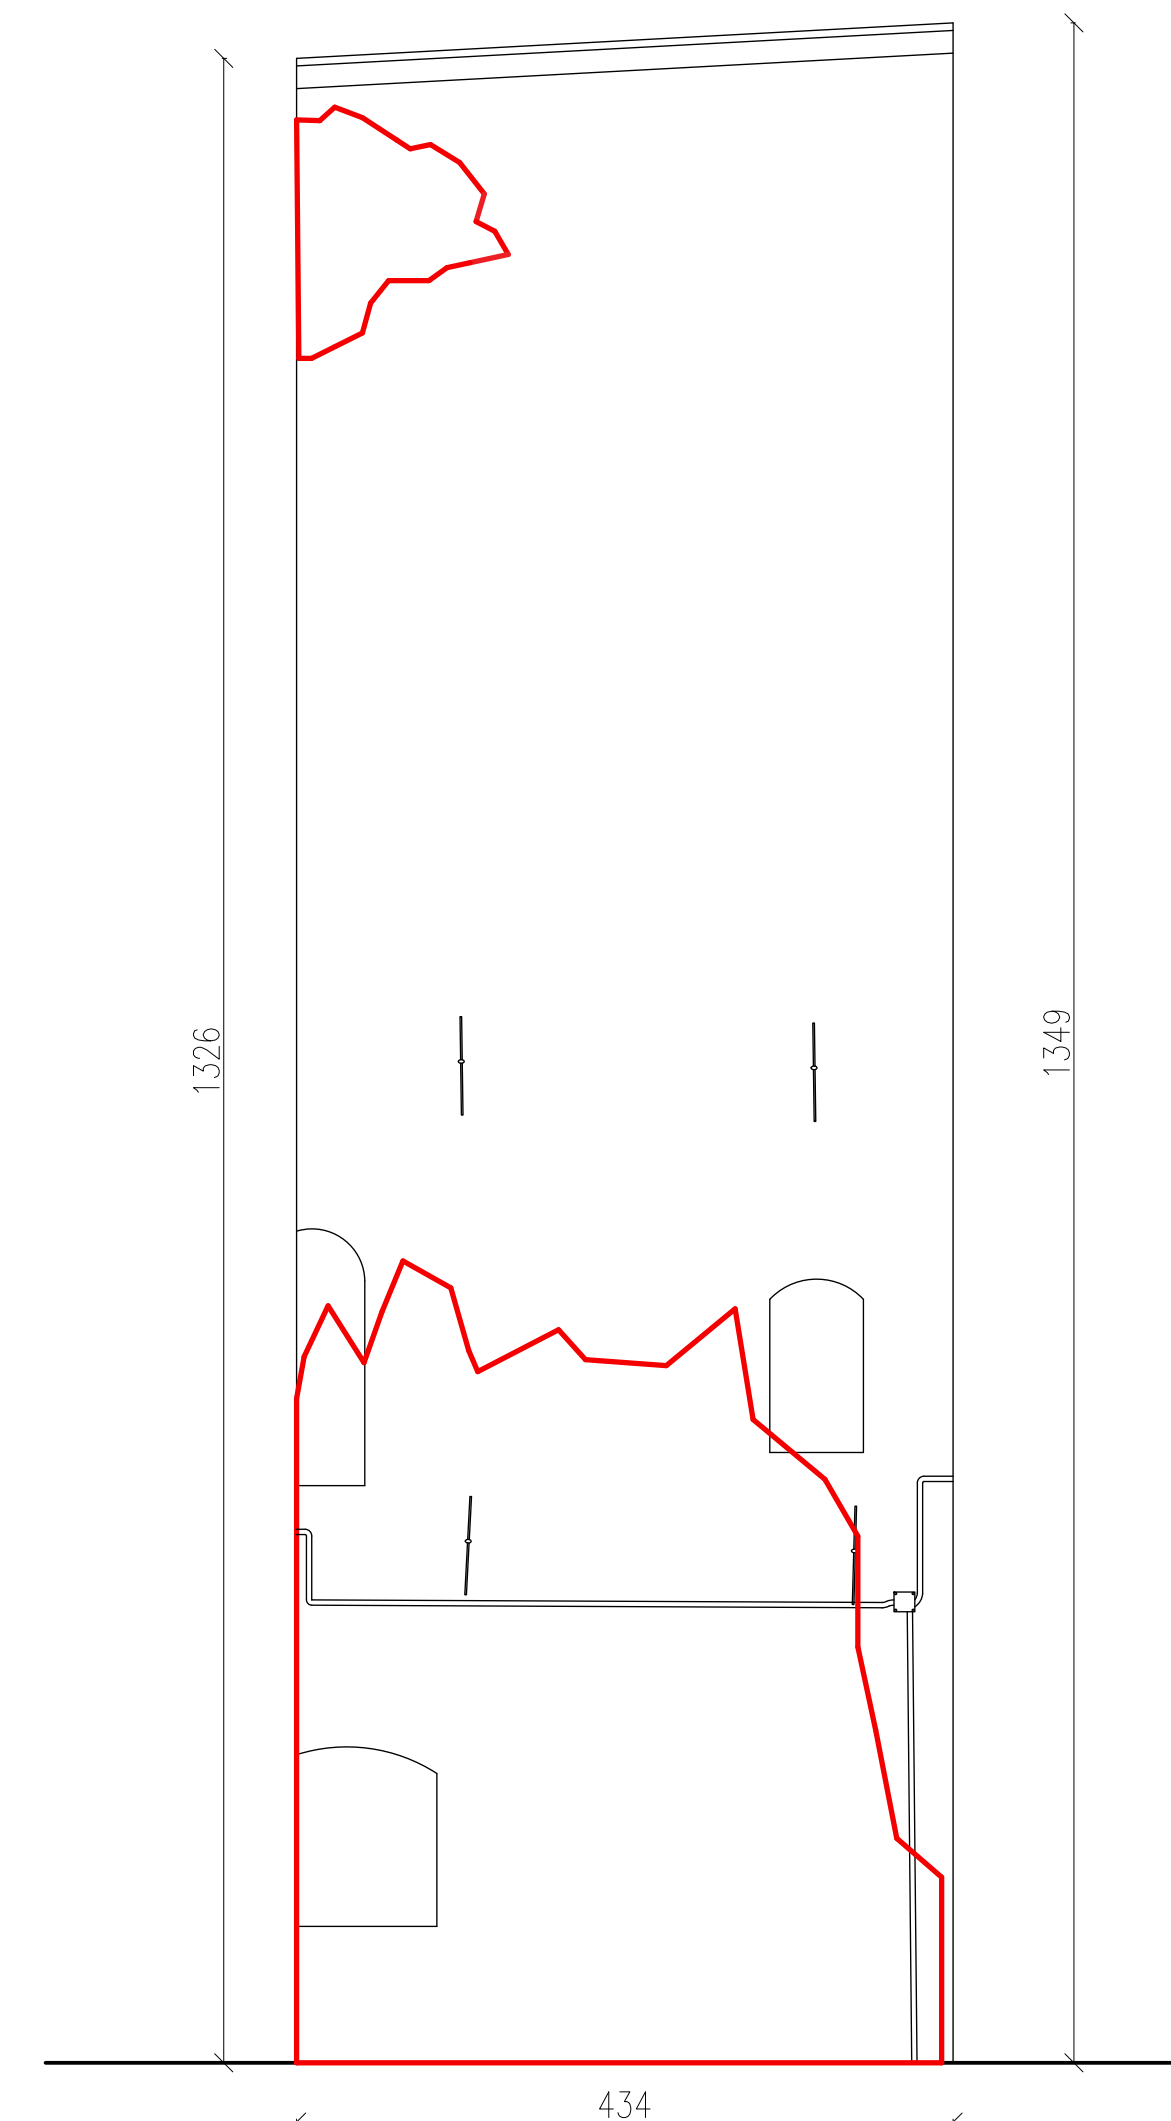
**Program prac konserwatorskich - pkt. 2.5.3:**

- Odkucie tynków wtórnych
- Demontaż materiałów zniszczonych
- Dezynfekcja i doczyszczanie zabrudzeń metodami mieszanymi
- Wzmocnianie osłabionych partii wątku ceglanego hydrofilnym impregnatem zawierającym tetraetoksylan
- Wykonanie przemurowań i uzupełnień wątku ceglanego
- Rekonstrukcje ubytków cegieł
- Wypełnienie spoin
- Scałenie kolorystyczne
