Zamierzane zadanie w m. Góscinno  
 bawisko piłkarskie ORLIK  
 nr Góscinno do przeprowadzenia  
 robot budowlanych dot. trymowania  
 nawierzchni  
 dz. nr 981/9, Góscinno, obręb m. Góscinno

INWESTYCA:	BUDOWA ZESPÓŁU SPORTOWEGO W RAMACH PROGRAMU ORLIK 2012	DATA:	marzec 2009
ADRES:	ROBUŃ, dz. nr 130/1; 131; 296/4	PAŹA PROJEKTU:	FB ADAPTACJA
INWESTOR:	GINIA GOŚCINO 78-120 Gościno ul. IV Dymyził Wp58	SKALA:	1:200
Tytuł:	Plansza wymiarowa	NR RYSUNKU:	2
AUTOR ADAPTACJI:

ADAPTACJA PROJEKTU ARCHITEKTONICZNO-BUDOWLANEGO ZAMIENNEGO ZESPOŁU BOISK ORLIK 2012 AUTOSTWA KULCZYŃSKI Architekt Sp. z o.o.		INWESTYCJA:	BUDOWA ZESPOŁU SPORTOWEGO W RAMACH PROGRAMU ORLIK 2012	DATA:	marzec 2009
ADRES:	ROBUŃ, dz. nr 130/1, 131, 296,4	INWESTYCJA:	78-120 GOŚCINO	FAZA PROJEKTU	PB, ADAPTACJA
INWESTOR:	GMINA GOŚCINO	INWESTYCJA:	78-120 GOŚCINO	FAZA PROJEKTU	PB, ADAPTACJA
TYTUŁ:	Przekrój przez nawierzchnię boisk - szczegóły	INWESTYCJA:	78-120 GOŚCINO	FAZA PROJEKTU	PB, ADAPTACJA
RYSUŃ:	1:25	INWESTYCJA:	78-120 GOŚCINO	FAZA PROJEKTU	PB, ADAPTACJA
AUTOR:	ADAPTACJA:	INWESTYCJA:	78-120 GOŚCINO	FAZA PROJEKTU	PB, ADAPTACJA
NR RYSUNKU:	4	INWESTYCJA:	78-120 GOŚCINO	FAZA PROJEKTU	PB, ADAPTACJA

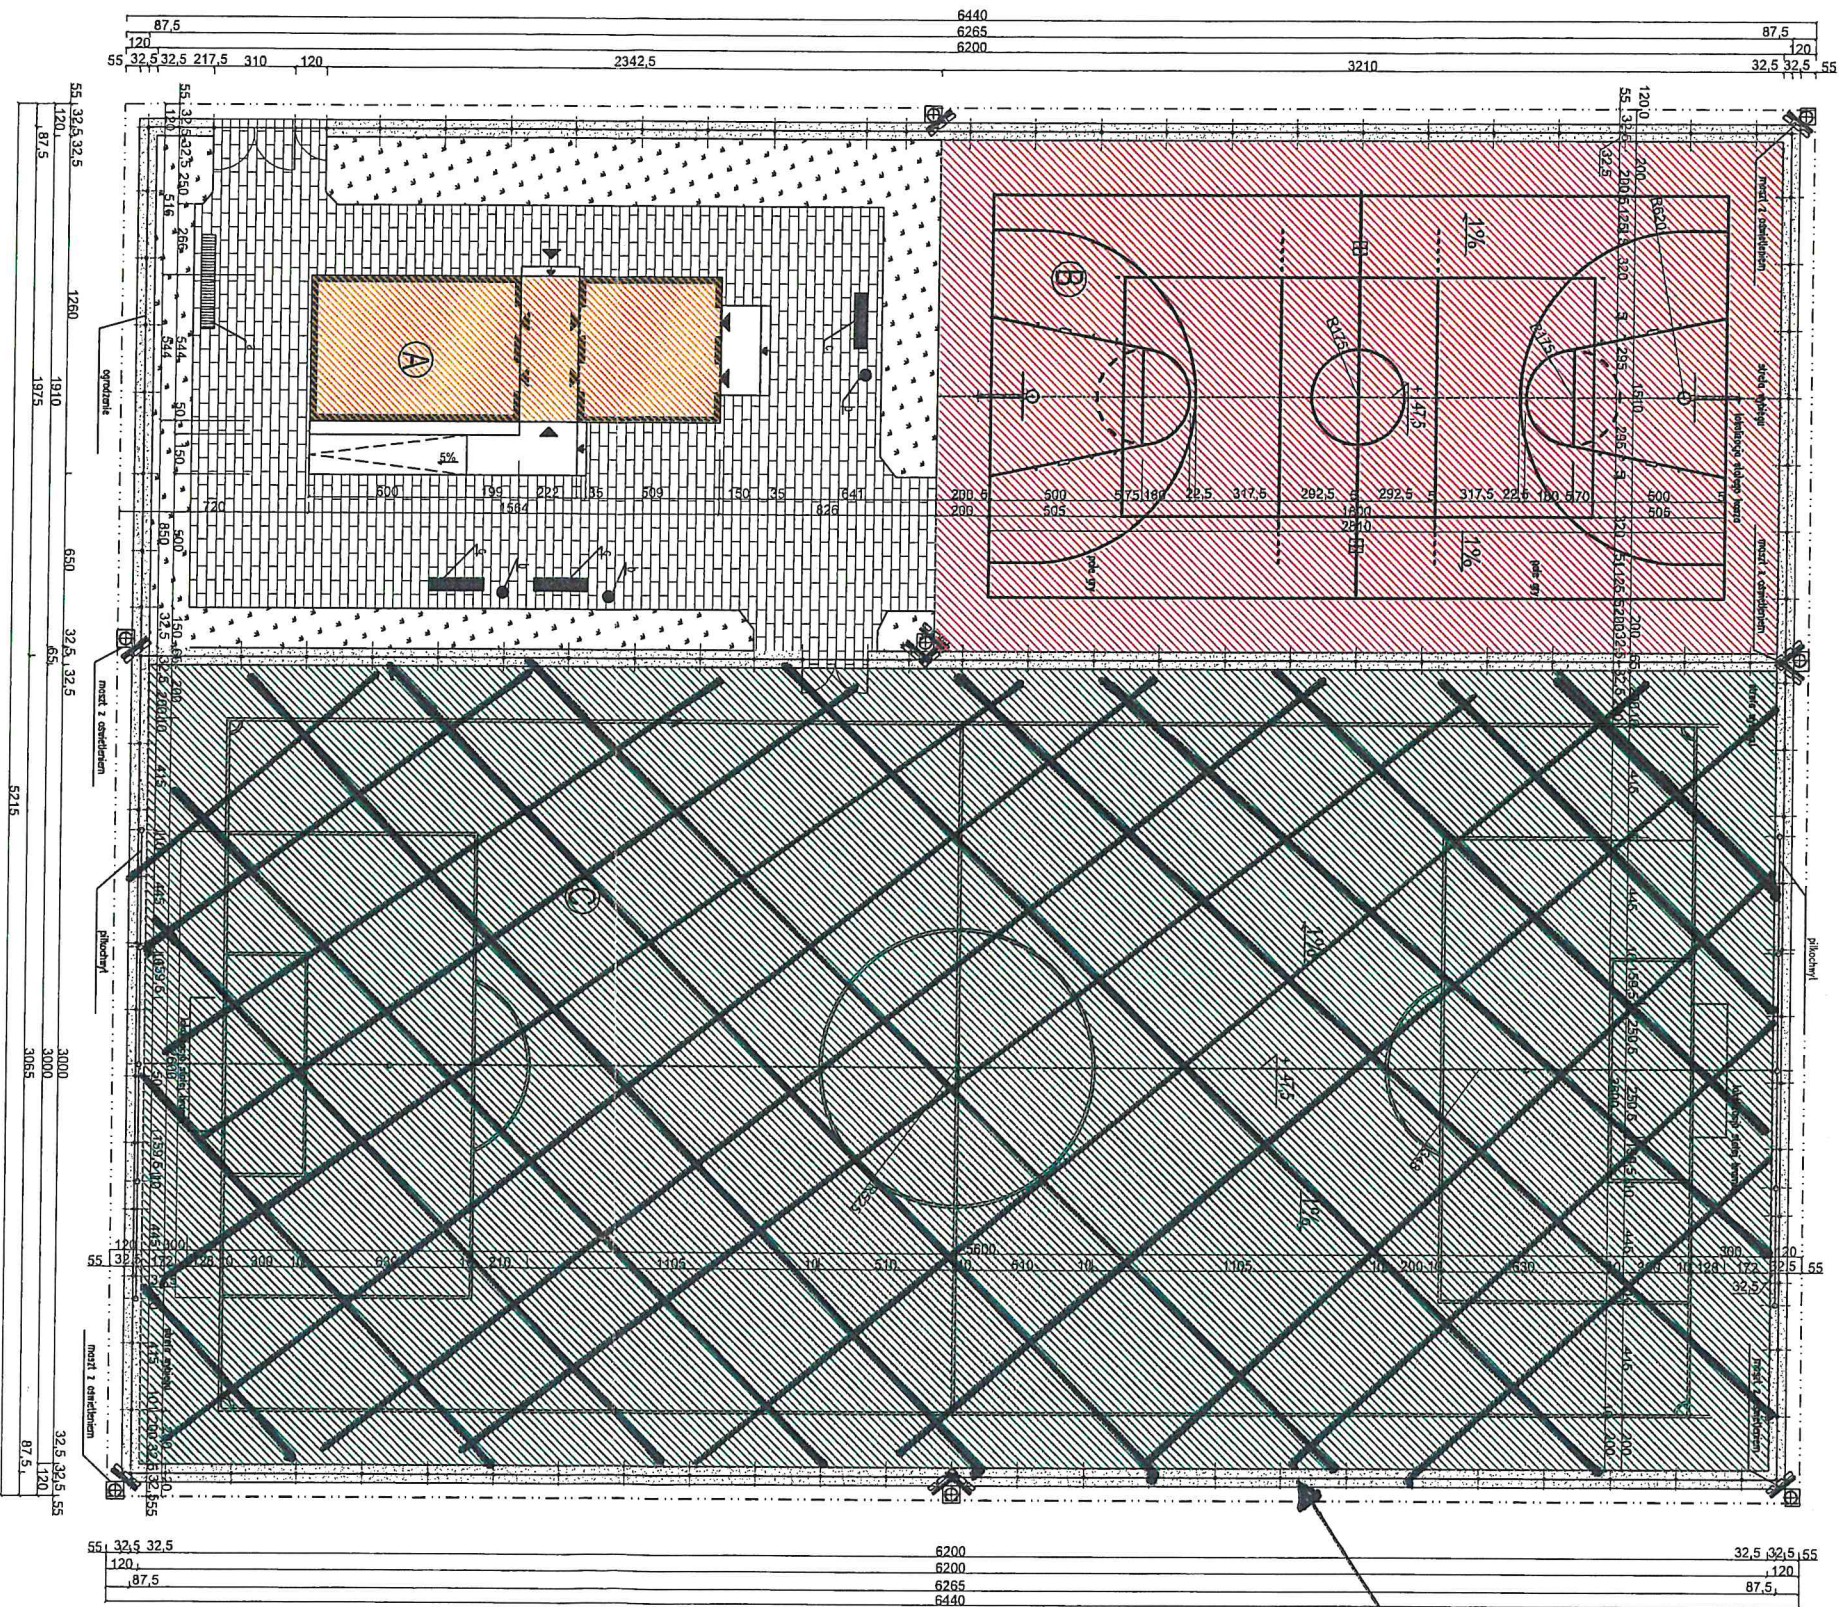
plansza wymiarowa boisk sportowych ORLIK i Robuń, które objęte są robotami naprawczymi i zmierzonymi zabudowa

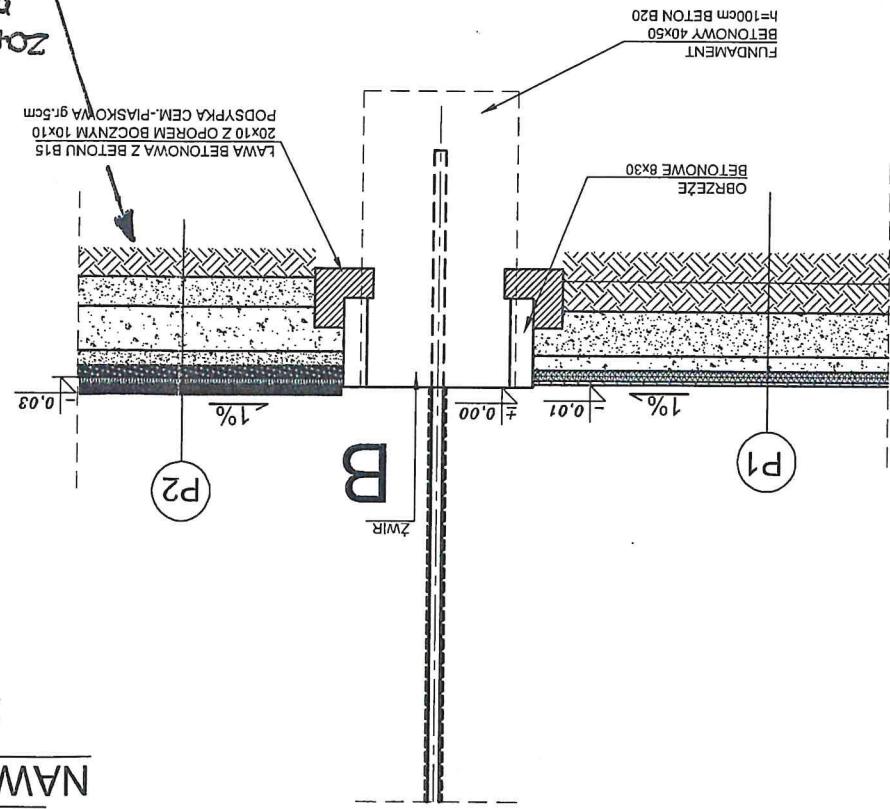
PRZEKRÓJ PRZECZNY PRZEZ  
NAWIERZCHNIĘ BOISK

- BOISKO DO GRY W KOSZYKÓWKĘ I SIATKÓWKĘ O NAWIERZCHNI  
poliuretanowej gr. 13 mm, kolor czerwieni ceglasta - 1,3 cm
- warstwa podkładu elastycznego wykonana z  
granulatu gumowego ze zwrótem kwarcowym i  
lepiszcza poliuretanowego gr. 3,5 cm
- warstwa wyrównująca z kruszywa kamiennego (fr. 0-6 mm) gr. 5 cm
- warstwa konstrukcyjna z kruszywa łamanego (fr. 5-40 mm) gr. 15 cm
- warstwa odsączająca z piasku gr. 15 cm zagęszczona warstwowo do  $\rho_s=1$
- korcyto (grunt rodzimy)

- BOISKO DO PIŁKI NOŻNEJ Z TRAWY SYNTETYCZNEJ WYS. WIDOKA  
min. 60 mm wypełniona piaskiem i granulatem gumowym  
do wys. 3,5 cm. Płyta boiska - kolor zielony
- warstwa wyrównująca z młotem kamiennego (fr. 0-4 mm) gr. 4 cm
- warstwa kłująca z kruszywa kamiennego o frakcji 0-31,5 mm gr. 5 cm
- warstwa konstrukcyjna z kruszywa kamiennego (fr. 31,5-63 mm) gr. 15 cm
- warstwa odsączająca z piasku gr. 10 cm zagęszczona warstwowo do  $\rho_s=1$
- korcyto (grunt rodzimy)
