### BUDOWA STREFY REKREACYJNEJ NA TERENIE SZKOŁY PODSTAWOWEJ NR 21 W GDYNI

TARNOWSKIE GÓRY,  
LISTOPAD 2024 R

# INWENTARYZACJA ZIELENI

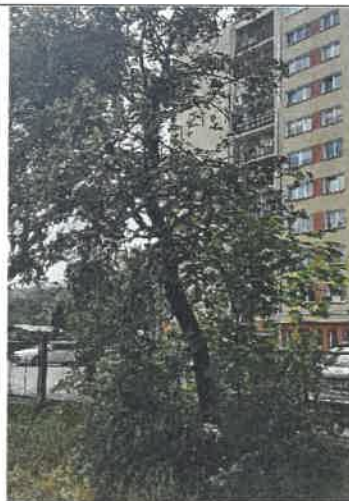
Nr Zgodnie z częścią graficzną	Gatunek	Obwód pnia [cm]		Promień korony [cm]	Fotografie [stan z dn. 24.06.2024 r.; materiały własne]
		na wys. 5 cm	na wys. 130 cm		
D1.	Jarząb szwedzki <i>Sorbus intermedia</i>	80	67	190

<ul style="list-style-type: none"><li>Stan dobry – drzewo o dobrych walorach przyrodniczych i krajobrazowych, o zaburzonym pokroju – drzewo posiada liczne odrosty</li></ul>				
D2.	Jarząb szwedzki <i>Sorbus intermedia</i>	55	48/22/ 23/15	220

Nr	Gatunek	Gospodarka zielenią
D1.	Jarząb szwedzki <i>Sorbus intermedia</i>	<ul style="list-style-type: none"> <li>▶ Drzewo nie koliduje z planowanym zagospodarowaniem terenu, przeznaczone do zachowania. W razie konieczności przewidzieć cięcia pielęgnacyjne (max. 30% drzewa).</li> <li>▶ Planuje się prace budowlane w obrębie strefy SOD – w obrębie istniejących nawierzchni.</li> </ul>
D2.	Jarząb szwedzki <i>Sorbus intermedia</i>	<ul style="list-style-type: none"> <li>▶ Drzewo nie koliduje z planowanym zagospodarowaniem terenu, przeznaczone do zachowania. W razie konieczności przewidzieć cięcia pielęgnacyjne (max. 30% drzewa).</li> <li>▶ Planuje się prace budowlane w obrębie strefy SOD – w obrębie istniejących nawierzchni.</li> </ul>

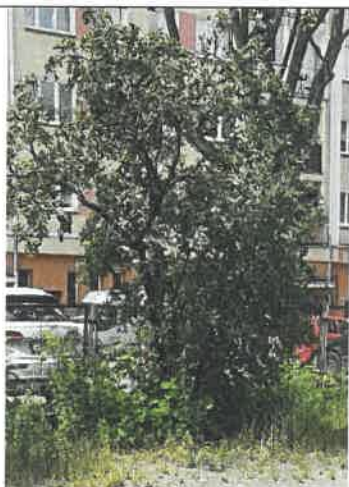
<ul style="list-style-type: none"><li>Stan dobry – drzewo o dobrych walorach przyrodniczych i krajobrazowych, o zaburzonym pokroju – drzewo posiada liczne odrosty</li></ul>

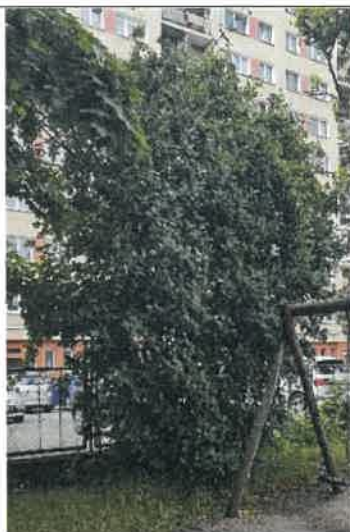
D3.	Jarząb szwedzki <i>Sorbus intermedia</i>	66	63/30/ 25/25	240

<ul style="list-style-type: none"><li>Stan dobry – drzewo o dobrych walorach przyrodniczych i krajobrazowych, o zaburzonym pokroju – drzewo posiada liczne odrosty</li></ul>				
D4.	Jarząb szwedzki <i>Sorbus intermedia</i>	80/47	57/35/ 30/28/ 27/24	180

D3.	Jarząb szwedzki <i>Sorbus intermedia</i>	<ul style="list-style-type: none"> <li>▶ Drzewo nie koliduje z planowanym zagospodarowaniem terenu, przeznaczone do zachowania. W razie konieczności przewidzieć cięcia pielęgnacyjne (max. 30% drzewa).</li> <li>▶ Planuje się prace budowlane w obrębie strefy SOD – w obrębie istniejących nawierzchni.</li> </ul>
D4.	Jarząb szwedzki <i>Sorbus intermedia</i>	<ul style="list-style-type: none"> <li>▶ Drzewo nie koliduje z planowanym zagospodarowaniem terenu, przeznaczone do zachowania. W razie konieczności przewidzieć cięcia pielęgnacyjne (max. 30% drzewa).</li> </ul>
D5.	Klon pospolity <i>Acer platanoides</i>	<ul style="list-style-type: none"> <li>▶ Drzewo nie koliduje z planowanym zagospodarowaniem terenu, przeznaczone do zachowania. W razie konieczności przewidzieć cięcia pielęgnacyjne (max. 30% drzewa).</li> <li>▶ Planuje się prace budowlane w obrębie strefy SOD – w obrębie istniejących nawierzchni.</li> </ul>

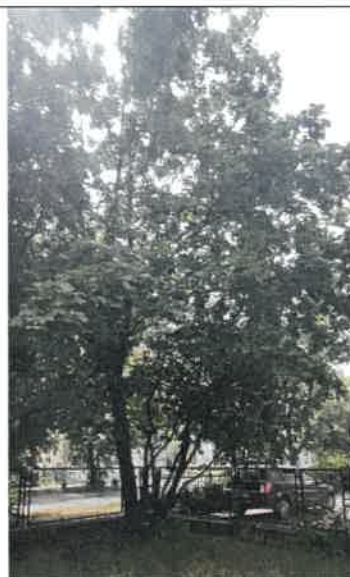
<ul style="list-style-type: none"><li>Stan dobry – drzewo o dobrych walorach przyrodniczych i krajobrazowych, o zaburzonym pokroju – drzewo posiada liczne odrosty, drzewo zrosnięte z drzewem nr D5</li></ul>				
D5.	Klon pospolity <i>Acer platanoides</i>	142	111	100

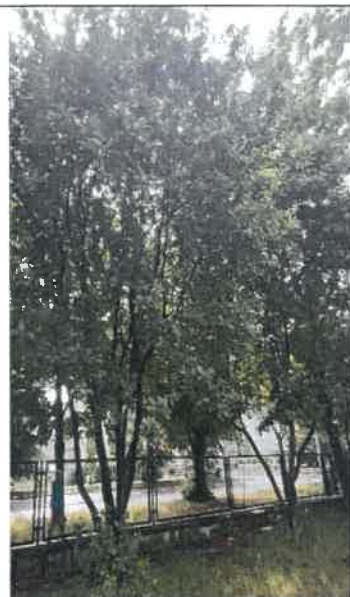
<ul style="list-style-type: none"><li>Stan dobry – drzewo o dobrych walorach przyrodniczych i krajobrazowych, o zaburzonym pokroju – drzewo posiada liczne odrosty, drzewo zrosnięte z drzewem nr D4, drzewo pochyłe</li></ul>				
D6.	Jarząb szwedzki <i>Sorbus intermedia</i>	107	50/40/ 35	340	
	<ul style="list-style-type: none"><li>Stan dobry – drzewo o dobrych walorach przyrodniczych i krajobrazowych, o zaburzonym pokroju – drzewo posiada liczne odrosty</li></ul>

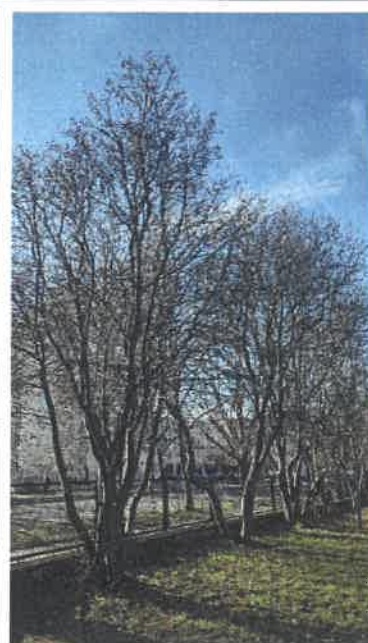
D17.	Klon pospolity <i>Acer platanoides</i>	74	56	400

• Stan dobry – drzewo o dobrych walorach przyrodniczych i krajobrazowych, o prawidłowym pokroju				
D18.	Klon pospolity <i>Acer platanoides</i>	114	83	400

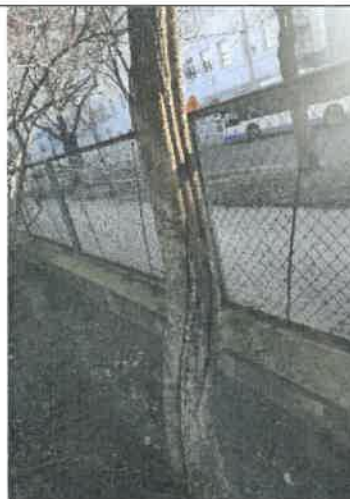
• Stan dobry – drzewo o dobrych walorach przyrodniczych i krajobrazowych, o prawidłowym pokroju				
D21.	Czeremcha Zwyczajna <i>Padus Avim</i>	67	46	250

• Stan dobry – drzewo o dobrych walorach przyrodniczych i krajobrazowych, o prawidłowym pokroju				
D22.	Jarząb szwedzki <i>Sorbus intermedia</i>	122	52/52	250

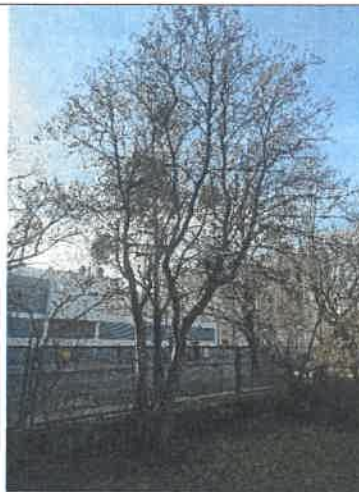
D24.	Jarząb szwedzki <i>Sorbus intermedia</i>	130	64/53	300

<ul style="list-style-type: none"><li>Stan dobry – drzewo o dobrych walorach przyrodniczych i krajobrazowych, o prawidłowym pokroju – drzewo porośnięte jemiolą</li></ul>				
D25.	Jarząb szwedzki <i>Sorbus intermedia</i>	66	53	150

D24.	Jarząb szwedzki <i>Sorbus intermedia</i>	► Drzewo nie koliduje z planowanym zagospodarowaniem terenu, przeznaczone do zachowania. W razie konieczności przewidzieć cięcia pielęgnacyjne (max. 30% drzewa).
D25.	Jarząb szwedzki <i>Sorbus intermedia</i>	► Drzewo nie koliduje z planowanym zagospodarowaniem terenu, przeznaczone do zachowania. W razie konieczności przewidzieć cięcia pielęgnacyjne (max. 30% drzewa).
D26.	Jarząb szwedzki <i>Sorbus intermedia</i>	► Drzewo nie koliduje z planowanym zagospodarowaniem terenu, przeznaczone do zachowania. W razie konieczności przewidzieć cięcia pielęgnacyjne (max. 30% drzewa).
D27.	Jarząb szwedzki <i>Sorbus intermedia</i>	► Drzewo nie koliduje z planowanym zagospodarowaniem terenu, przeznaczone do zachowania. W razie konieczności przewidzieć cięcia pielęgnacyjne (max. 30% drzewa).
D28.	Jarząb szwedzki <i>Sorbus intermedia</i>	► Drzewo nie koliduje z planowanym zagospodarowaniem terenu, przeznaczone do zachowania. W razie konieczności przewidzieć cięcia pielęgnacyjne (max. 30% drzewa).

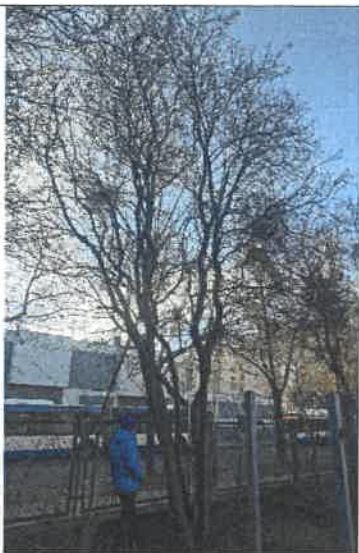
<ul style="list-style-type: none"><li>Stan dobry – drzewo o dobrych walorach przyrodniczych i krajobrazowych, o prawidłowym pokroju – drzewo porośnięte jemiolą – zauważono gniazdo w koronie</li></ul>				
D26.	Jarząb szwedzki <i>Sorbus intermedia</i>	61	48	100

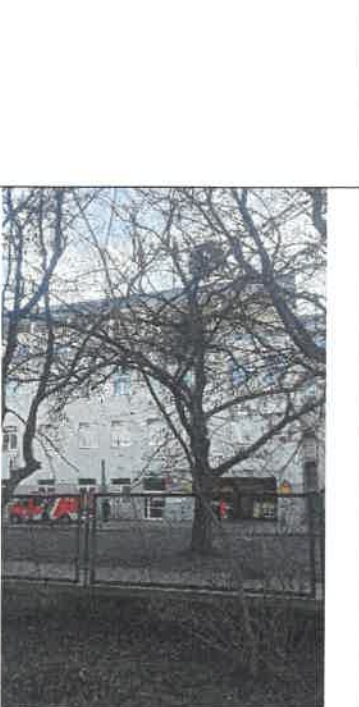
<ul style="list-style-type: none"><li>Stan dobry – drzewo o dobrych walorach przyrodniczych i krajobrazowych, o prawidłowym pokroju</li></ul>				
D27.	Jarząb szwedzki <i>Sorbus intermedia</i>	54	41/25	100

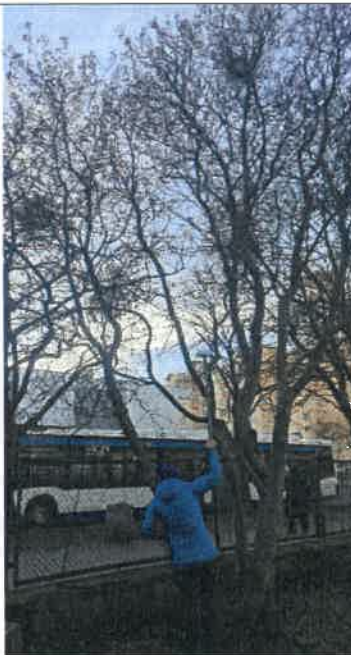
D30.	Jarząb szwedzki <i>Sorbus intermedia</i>	49	44	150

<ul style="list-style-type: none"><li>Stan dobry – drzewo o dobrych walorach przyrodniczych i krajobrazowych, o prawidłowym pokroju – drzewo posiada lekko uszkodzony pień</li></ul>				
D31.	Jarząb szwedzki <i>Sorbus intermedia</i>	150	49/47/ 37/25	380

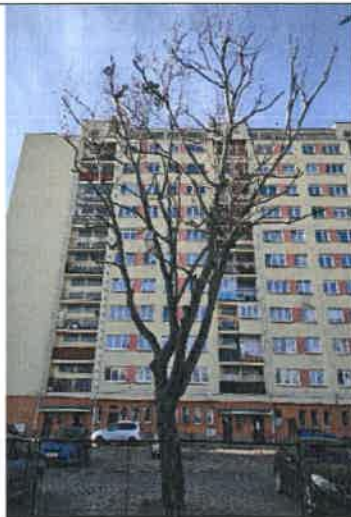
<ul style="list-style-type: none"><li>Stan dobry – drzewo o dobrych walorach przyrodniczych i krajobrazowych, o prawidłowym pokroju – drzewo posiada lekko uszkodzony pień – zauważono gniazdo w koronie</li></ul>				
D32.	Klon pospolity <i>Acer platanoides</i>	180	150	400

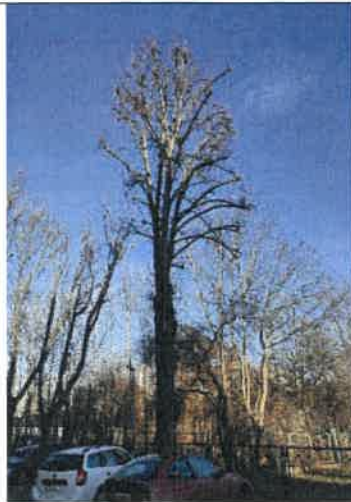
<ul style="list-style-type: none"><li>Stan dobry – drzewo o dobrych walorach przyrodniczych i krajobrazowych, o prawidłowym pokroju – drzewo porośnięte jemiołą – drzewo po mocnej redukcji</li></ul>				
D33.	Lipa Drobnolistna <i>Tilia Cordata</i>	205	159	300

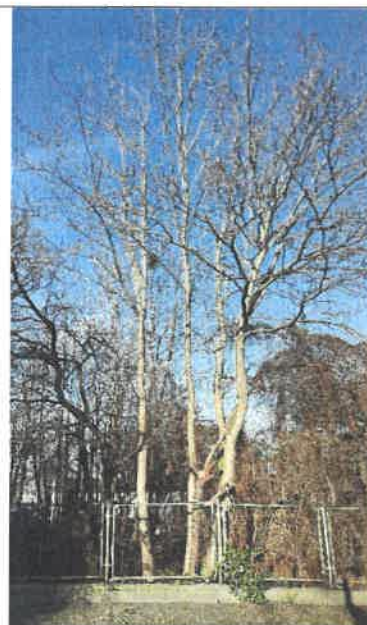
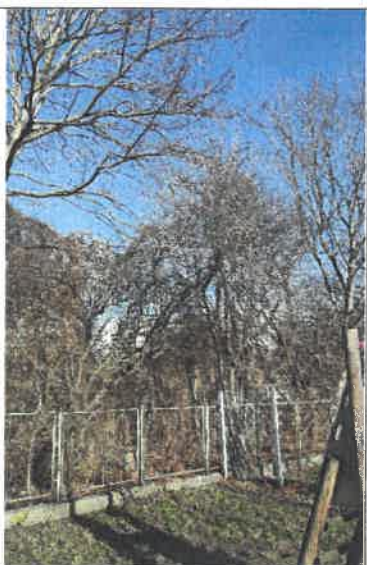
D43.	Wiśnia Ptasia <i>Cerasus Avium</i>	103	57/38/ 33	400

<ul style="list-style-type: none"><li>Stan dostateczny – drzewo o dostatecznych walorach przyrodniczych i krajobrazowych, o prawidłowym pokroju – drzewo o uszkodzonym pniu + rozkład jednego przewodnika</li></ul>				
D44.	Wiśnia Ptasia <i>Cerasus Avium</i>	170	104/93 /63/50	350

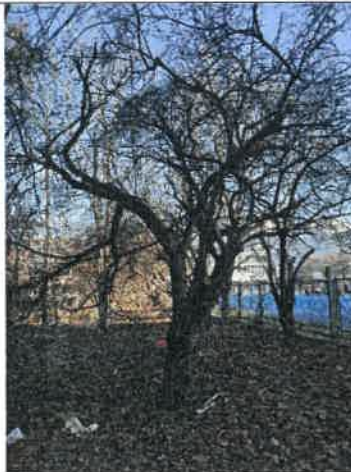
<ul style="list-style-type: none"><li>Stan dostateczny – drzewo o dostatecznych walorach przyrodniczych i krajobrazowych, o prawidłowym pokroju – drzewo o uszkodzonym pniu + rozkład wszystkich przewodników – drzewo porośnięte grzybem</li></ul>

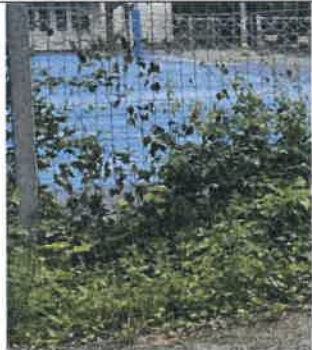
Nr Zgodnie z częścią graficzną	Gatunek	Powierzchnia [m <sup>2</sup> ]	Fotografie [stan z dn. 24.06.2024 r.; materiały własne]
P1.	Milina amerykańska <i>Campsis radicans</i>	12,0

<ul style="list-style-type: none"><li>Stan dobry – pnącza młode, o dobrych walorach przyrodniczych i krajobrazowych, zaniedbane i zarośnięte.</li></ul>		
P2.	Berberys zwyczajny <i>Berberis Vulgaris</i>	11,0	
	<ul style="list-style-type: none"><li>Stan dobry – krzewy o dobrych walorach przyrodniczych i krajobrazowych, o prawidłowo rozwijającym się pokroju.</li></ul>

P1.	Milin amerykański <i>Campsis radicans</i>	▶ Pnącza nie kolidują z planowanym zagospodarowaniem terenu, ▶ <b>Z uwagi na zaniedbanie i pogarszanie estetyki przestrzeni przeznaczone do wycinki.</b>
P2.	Berberys zwyczajny <i>Berberis Vulgaris</i>	▶ Krzewy nie kolidują z planowanym zagospodarowaniem terenu, przeznaczone do pozostawienia.
P3.	Berberys zwyczajny <i>Berberis Vulgaris</i>	▶ Krzewy nie kolidują z planowanym zagospodarowaniem terenu, przeznaczone do pozostawienia.
P4.	Ligustr pospolite <i>Ligustrum Vulgare</i>	▶ Krzewy nie kolidują z planowanym zagospodarowaniem terenu, przeznaczone do pozostawienia.
P5.	Lilak pospolity <i>Syringa Vulgaris</i>	▶ Krzewy nie kolidują z planowanym zagospodarowaniem terenu, przeznaczone do pozostawienia.
P6.	Berberys zwyczajny <i>Berberis Vulgaris</i>	▶ Krzewy nie kolidują z planowanym zagospodarowaniem terenu, przeznaczone do pozostawienia.

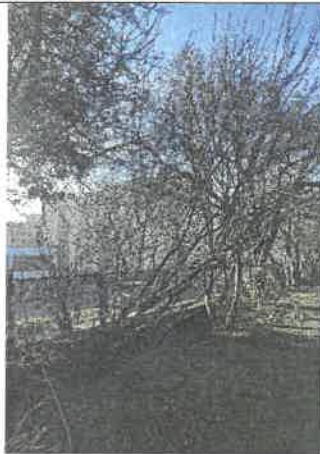
P3.	Berberys zwyczajny <i>Berberis Vulgaris</i>	12,0
	<ul style="list-style-type: none"><li>• Stan dobry – krzewy o dobrych walorach przyrodniczych i krajobrazowych, o prawidłowo rozwijającym się pokroju.</li></ul>	
P4.	Ligustr pospolity <i>Ligustrum Vulgare</i>	5,0
	<ul style="list-style-type: none"><li>• Stan dobry – krzewy o dobrych walorach przyrodniczych i krajobrazowych, o prawidłowo rozwijającym się pokroju.</li></ul>	
P5.	Lilak pospolity <i>Syringa Vulgaris</i>	16,0
	<ul style="list-style-type: none"><li>• Stan dobry – krzewy o dobrych walorach przyrodniczych i krajobrazowych, o prawidłowo rozwijającym się pokroju.</li></ul>	
P6.	Berberys zwyczajny <i>Berberis Vulgaris</i>	5,0
	<ul style="list-style-type: none"><li>• Stan dobry – krzewy o dobrych walorach przyrodniczych i krajobrazowych, o prawidłowo rozwijającym się pokroju.</li></ul>

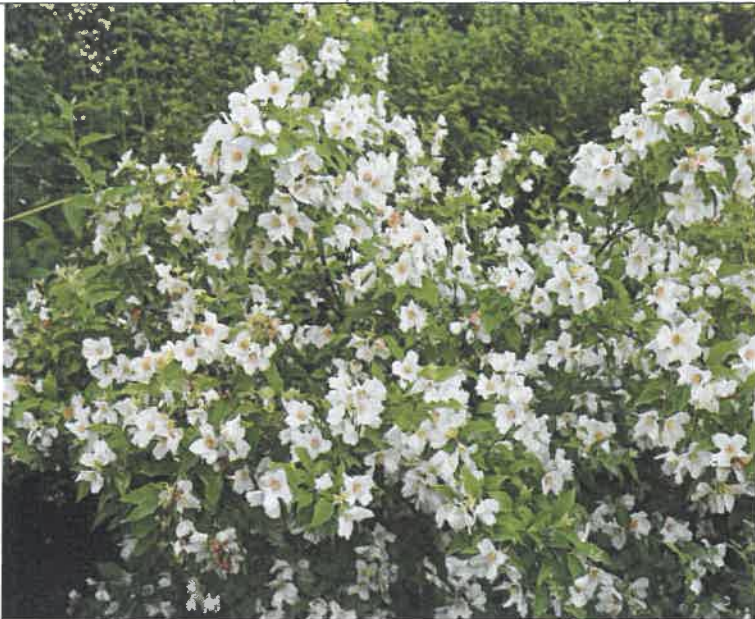
Symbol	Gatunek Nazwa polska <i>[Nazwa łacińska]</i>	Ilość [m <sup>2</sup> ]	Rozstawa	Ilość [szt.]	Wielkość pojemnika /wysokość [cm]
	JAŚMINOWIEC 'BELLE ETOILE' <i>Philadelphus</i> 'Belle Etoile'	12,0	sadzić równomiernie w równych odstępach co ok. 120 cm	12,0	Pojemnik min. C3 Wys. min. 30-40 cm

<p><b>Grupa roślin:</b> - krzewy</p> <p><b>Pokrój:</b> - zwarty, wyprostowany</p> <p><b>Docelowa wysokość:</b> -1-2 m</p> <p><b>Pora kwitnienia:</b> - czerwiec-lipiec</p> <p><b>Liście:</b> - ciemnozielone - charakterystyczne kwiaty</p>

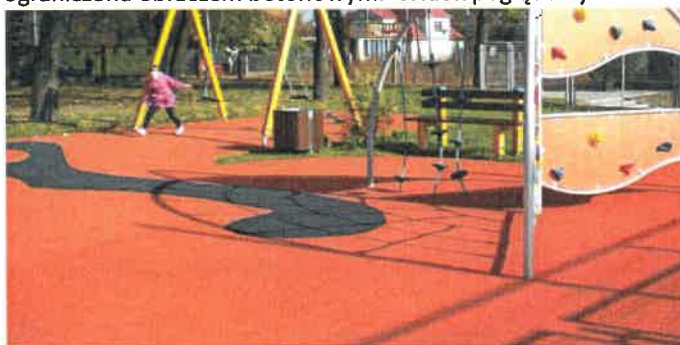
Planuje się budowę bezpiecznej nawierzchni poliuretanowej. Nawierzchnia bezspoinowa, antypoślizgowa, instalowana maszynowo „in situ” (bezpośrednio na placu budowy). Nawierzchnię planuje się wykonać w kolorze pomarańczowym RAL2008. Grubość nawierzchni zostanie dostosowana do minimalnej wymaganej wysokości swobodnego upadku planowanych urządzeń. Nawierzchnia na podbudowie z kruszyw, przepuszczalna dla wody, ograniczona obrzeżem betonowym. Widok poglądowy:

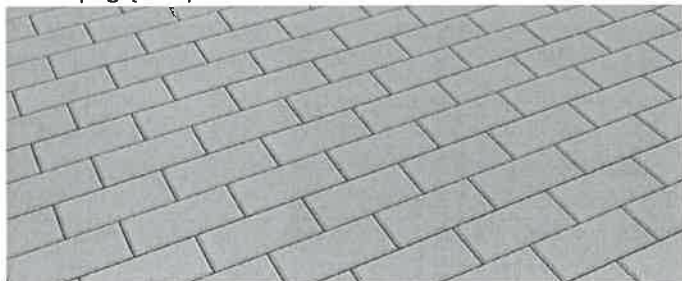
Planuje się budowę nawierzchni z prefabrykowanej kostki betonowej jasnoszarej. Planuje się kostkę o grubości 6 cm (na utwardzeniach po których planuje się dojazd techniczny do projektowanych obiektów) o wymiarach 10 x 20 cm prefabrykowaną, bezfazową, prostokątną typu Holland. Nawierzchnia na podbudowie z kruszyw, nieprzepuszczalna dla wody, ograniczona obrzeżem betonowym w kolorze jasnoszarym.

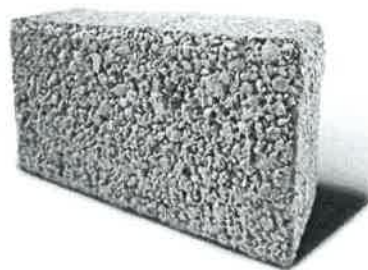
#### 4. NAWIERZCHNIA MINERALNO-ŻYWICZNA

Nawierzchnia wodoprzepuszczalna mineralno-żywiczna, z mieszanki kruszyw i odpowiednio dobranej żywicy epoksydowej. Nawierzchnia instalowana 'in situ' bezpośrednio na placu budowy. Składa się z warstwy kruszywa płukanego wymieszanego z klejem poliuretanowym. Instalacja bezpośrednio w przeznaczonym miejscu pozwala wyeliminować ewentualne nierówności podłoża. Nawierzchnię zastosować w naturalnym kolorze z odcieniami brązu – możliwie najbardziej zbliżoną nawierzchni istniejącej przy boisku.

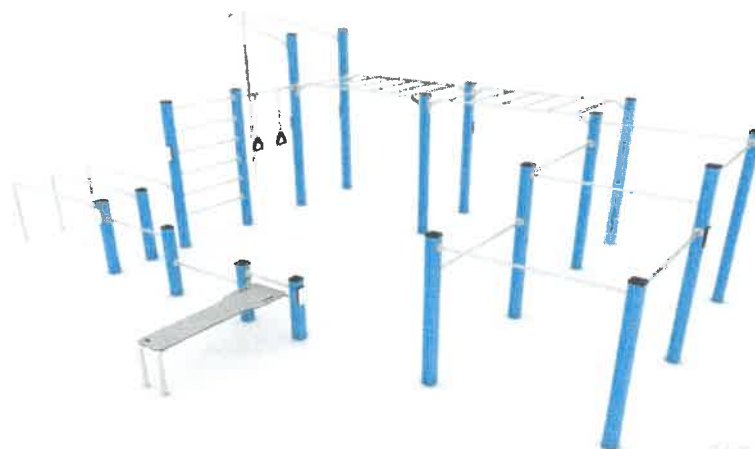
### 2. URZĄDZENIE U2

- urządzenie streetworkout o wymiarach 600 x 789 cm i wys. 347 cm o konstrukcji stalowej, HIC=245cm, zgodne z normą PN-EN 16630

Przewidziana huśtawka U3 oraz urządzenie U2 dostosowane są do potrzeb osób niepełnosprawnych.

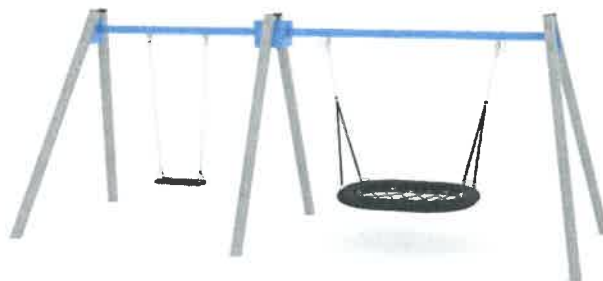
### 3. URZĄDZENIE U3

- huśtawka podwójna z siedziskiem typu ławeczka i bocianie gniazdo, huśtawka o wymiarach 505 x 195 cm i wys. 240 cm o konstrukcji stalowej, HIC=130cm, zgodne z normą PN-EN 1176

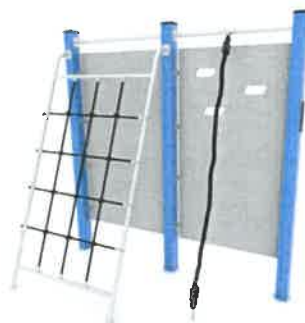
### 4. URZĄDZENIE U4

- urządzenie o wymiarach 235 x 110 cm i wys. 245 cm o konstrukcji stalowej, HIC=235cm, zgodne z normą PN-EN 16630
