DORBUD			Zdzisław Kaptun Dzierżonów, ul. Modrzewiwa 34 tel. 602798581			NR RYS.: <b>7K</b>		
TEMAT :			PRZEBUDOWA BUDYNKU STAROSTWA POWIATOWEGO W DZIERŻONIOWIE PRZY UL. ŚWIDNICKIEJ 38 W CELU ZAPEWNIENIA DOSTĘPNOŚCI I DOSTOSOWANIA DO WYMOGÓW PRZECIWOPOŻAROWYCH				SKALA: <b>1:50</b>	
obiekt:			Budynek Starostwa Powiatowego w Dzierżonowie					
adres:			ul. Świdnicka 38; 58-200 Dzierżonów działka nr 55/9, 55/19; obręb CENTRUM					
inwestor:			Powiat Dzierżonowski					
adres:			58-200 Dzierżonów, Rynek 27					
RYSUNEK :								
KONSTRUKCJA SZYBU WINDY								
ZESPÓŁ PROJEKTOWY W SKŁADZIE								
	SPECJALNOŚĆ	IMIĘ I NAZWISKO	nr upraw.	nr ewiden.	data	podpis		
PROJEKTANT	KONST.	Zdzisław Kaptun	245/01/DUW	DOŚ/BO/1864/01	17.11.2023			
SPRAWDZAJĄCY	KONST.	Mariusz Zelwis	90/DOŚ/O4	DOŚ/BO/0086/05	17.11.2023

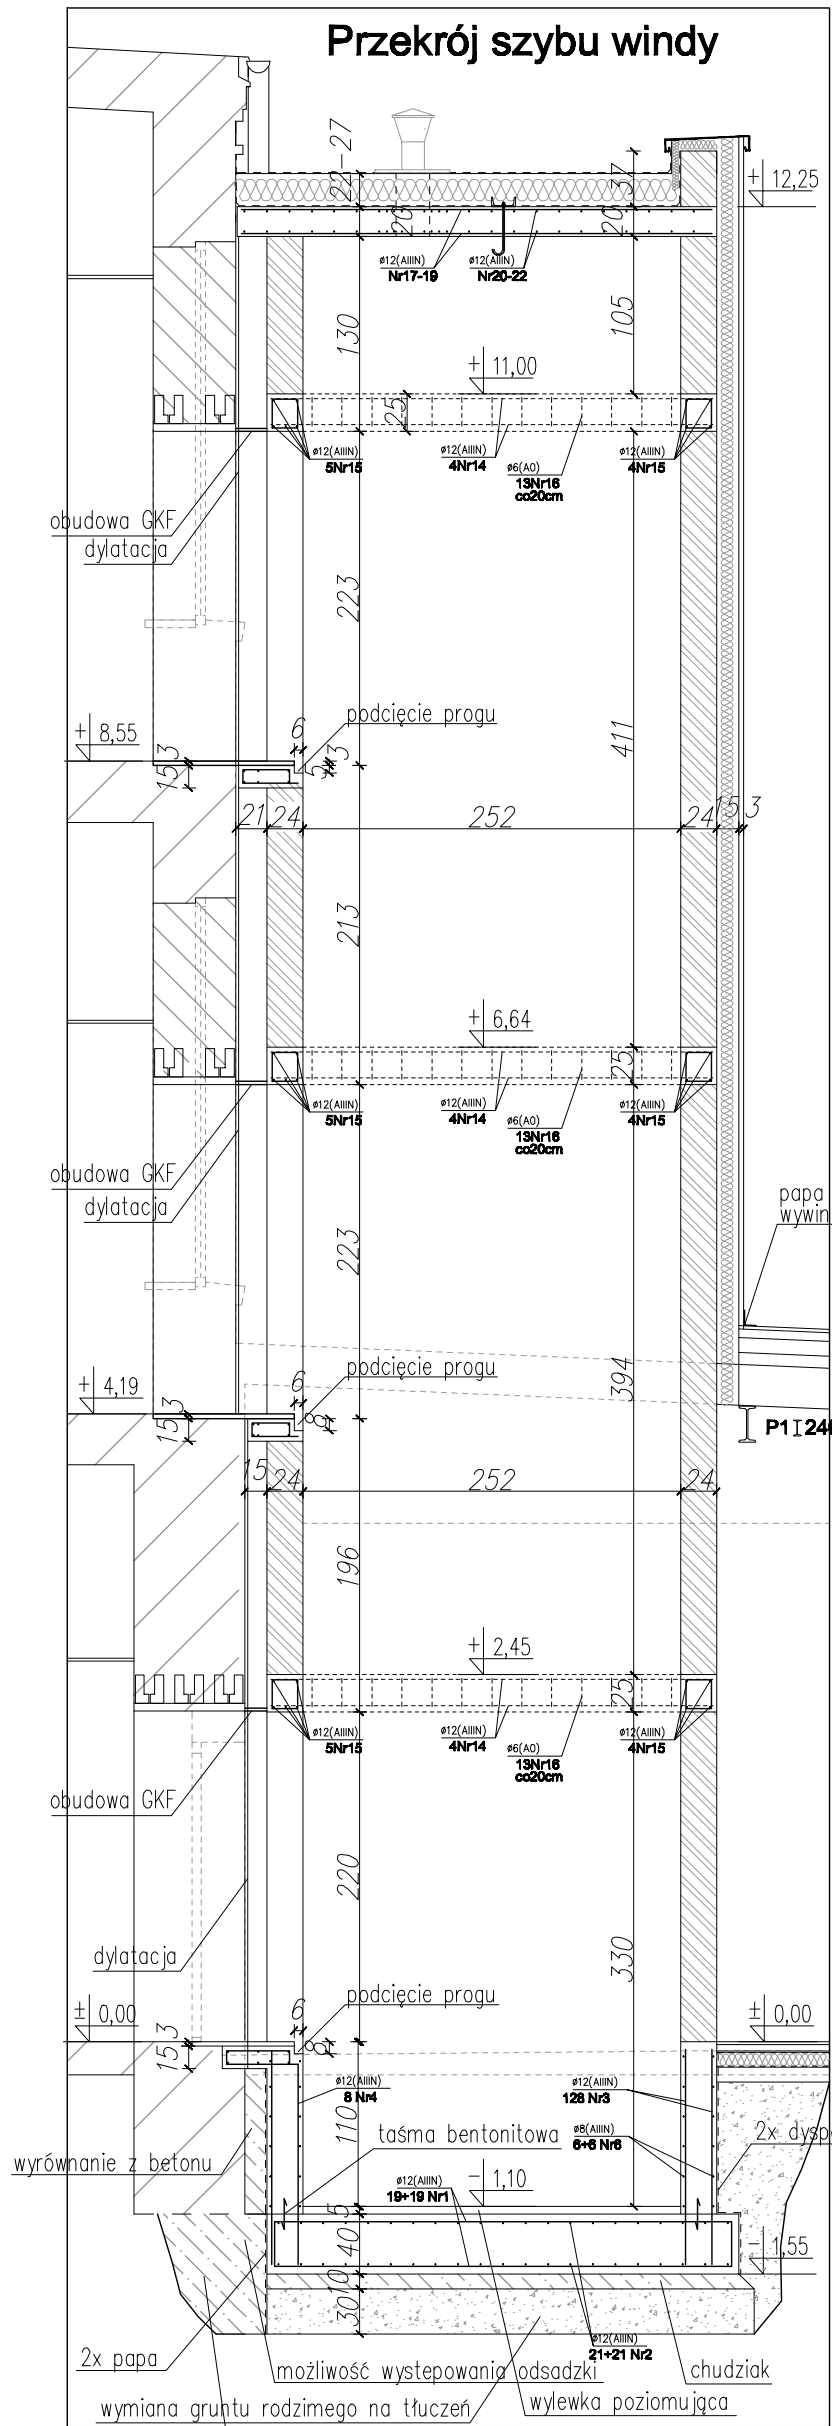
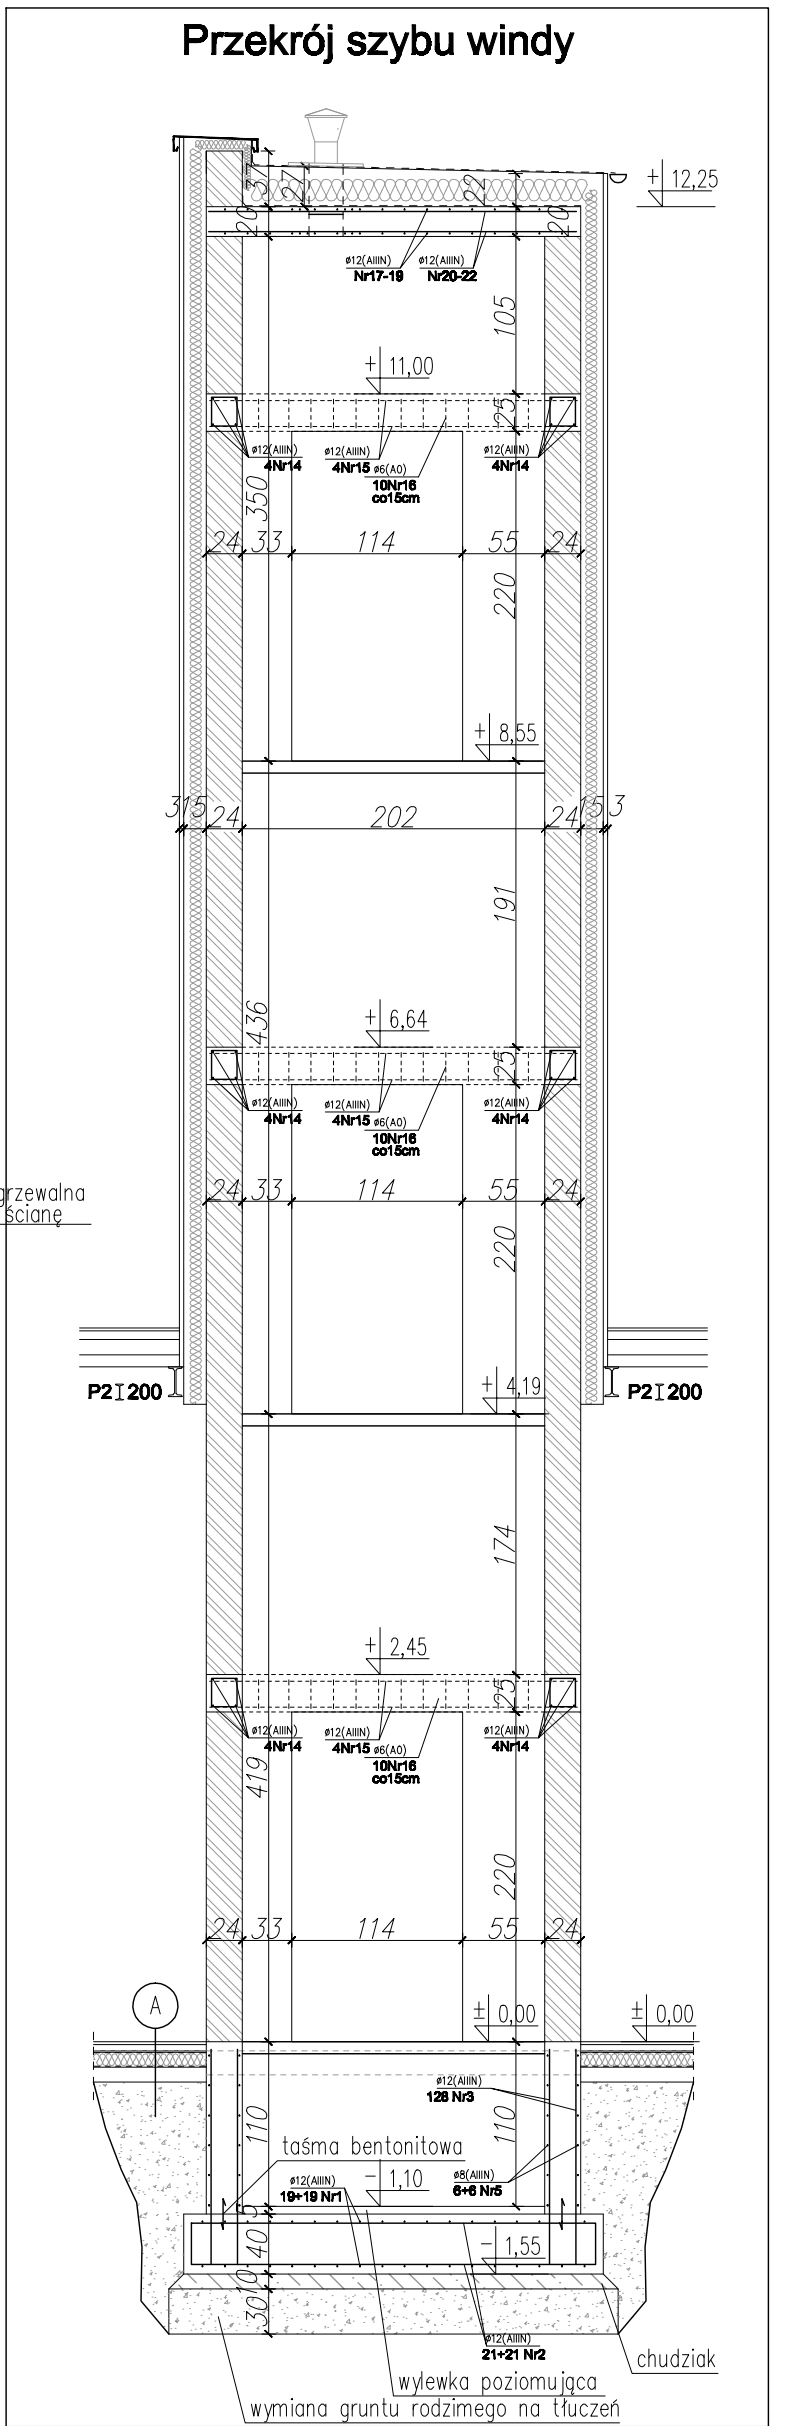
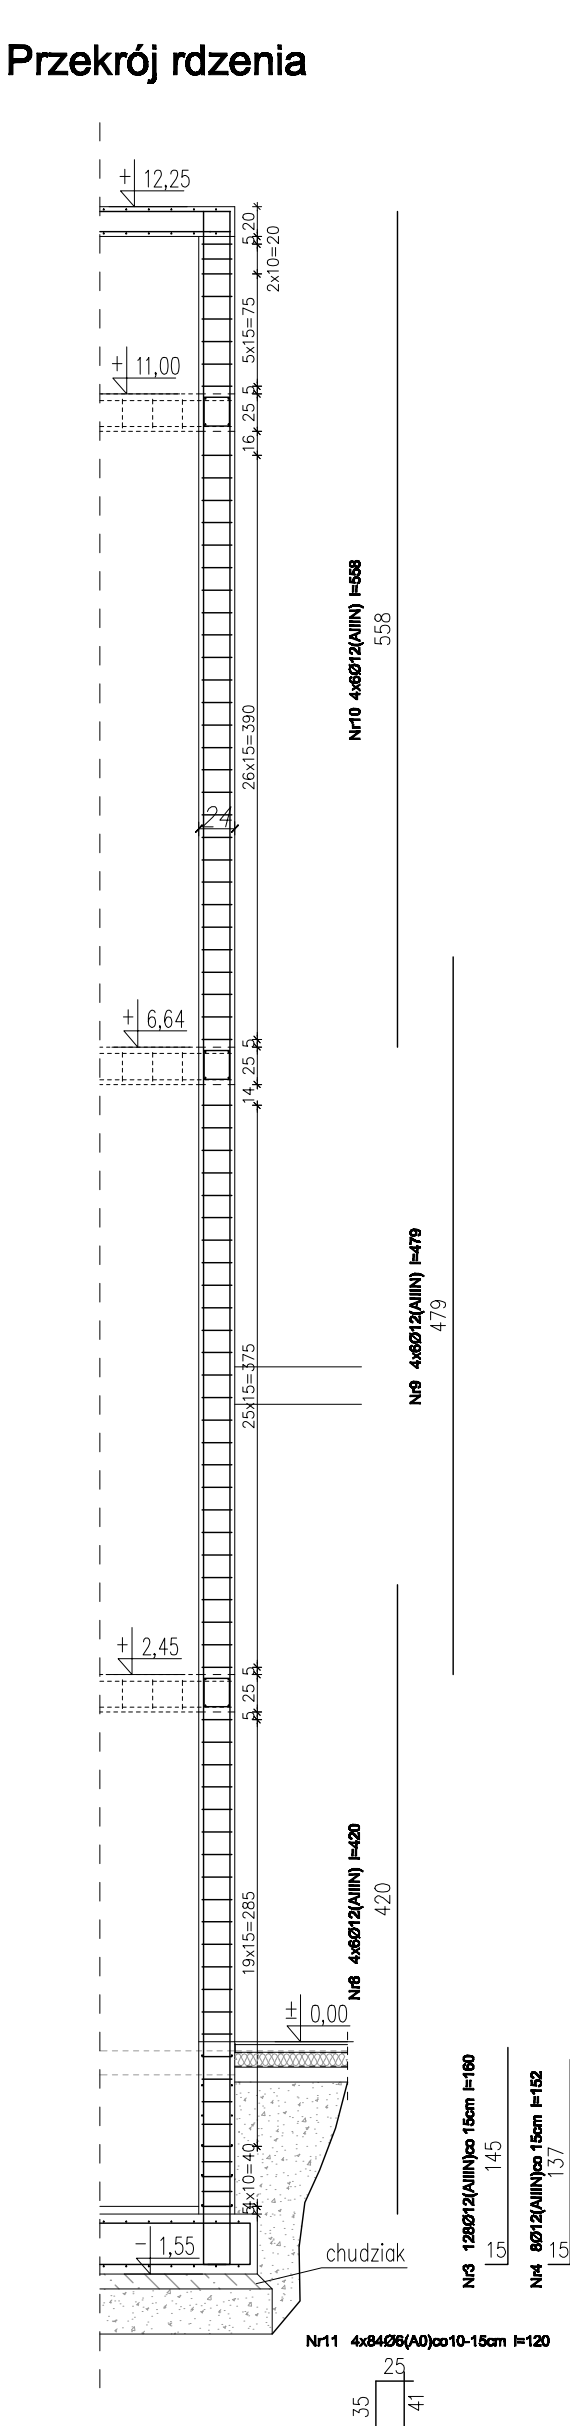
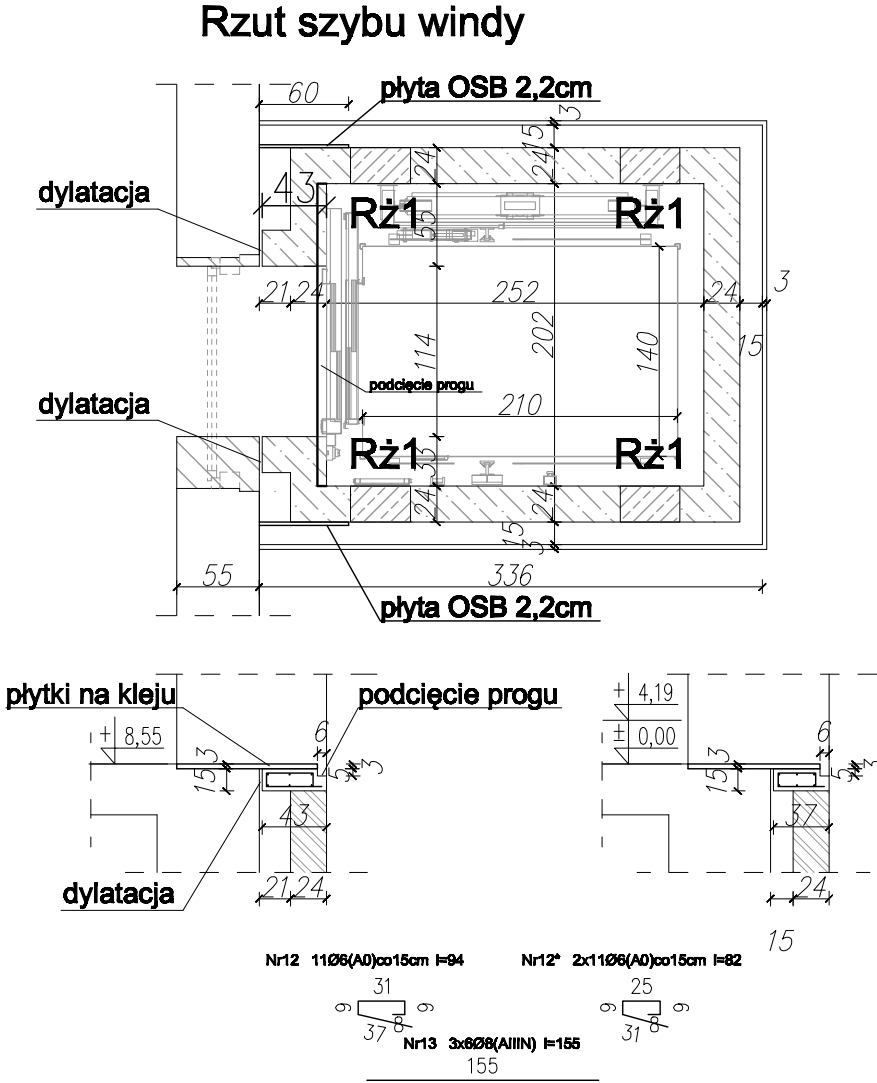
w przypadku posadowienia ściany istniejącej powyżej poziomu -1,95 ścianę fundamentową podbetonować

A	POSADZKA NA GRUNCIE
	posadzka płytki gresowe na kleju
	warstwa wyrównująca zbrojona
	folia PCV
	styropian
	izolacja przeciwwodna 2xfolia PCV
	wylewka betonowa
	podsyпка z ubitego materiału sypkiego
