Załącznik nr 2.1

Przedmiot wyceny

**„Sporządzenie wyceny składników majątku TAURON Wytwarzanie S.A.-
Oddział Elektrownia Łagisza w Będzinie”.**

**Wycena turbozespołów bloków 1-7, przy założeniu Wyceny turbozespołu nr 5, a pozostałych
poprzez analogię.**

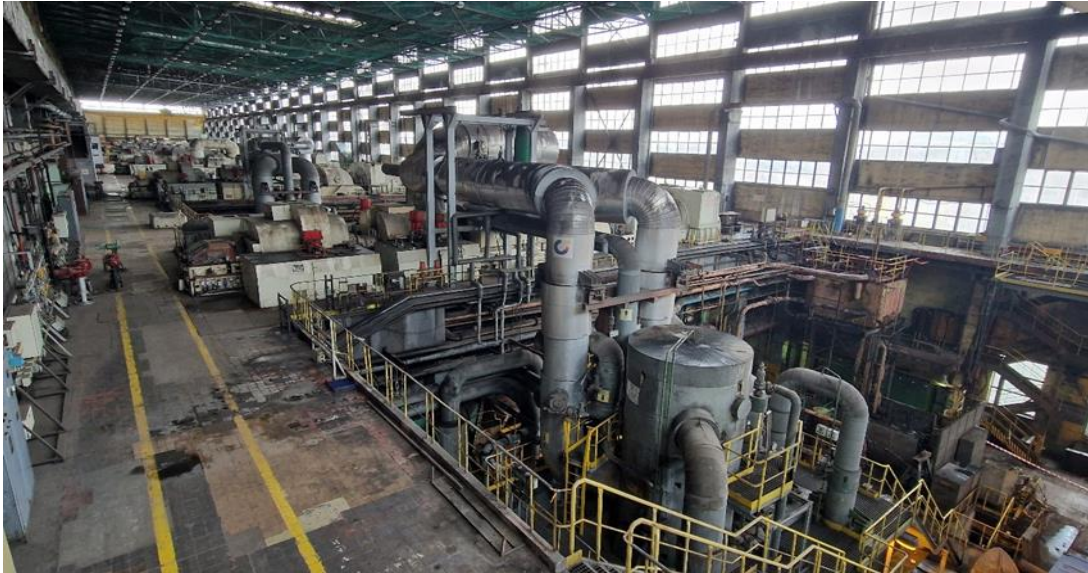
Widok ogólny na halę maszynowni

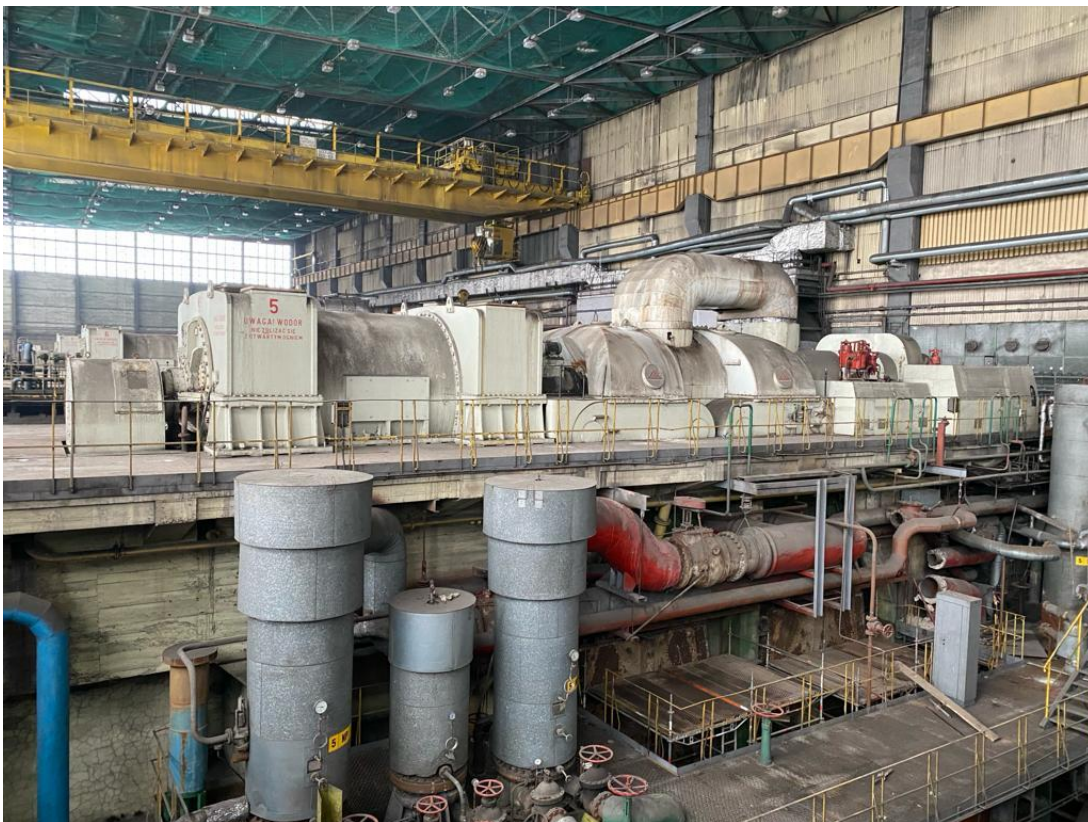
- generator - sam stojan, wirnik na polu odkładczym
 - Blok 5;
 - turbina – zdemontowane rurki i pokrywy kondensatora.
 - generator – kompletny.
 - Blok 6;

Przykładowy turbozespół na bloku nr 5

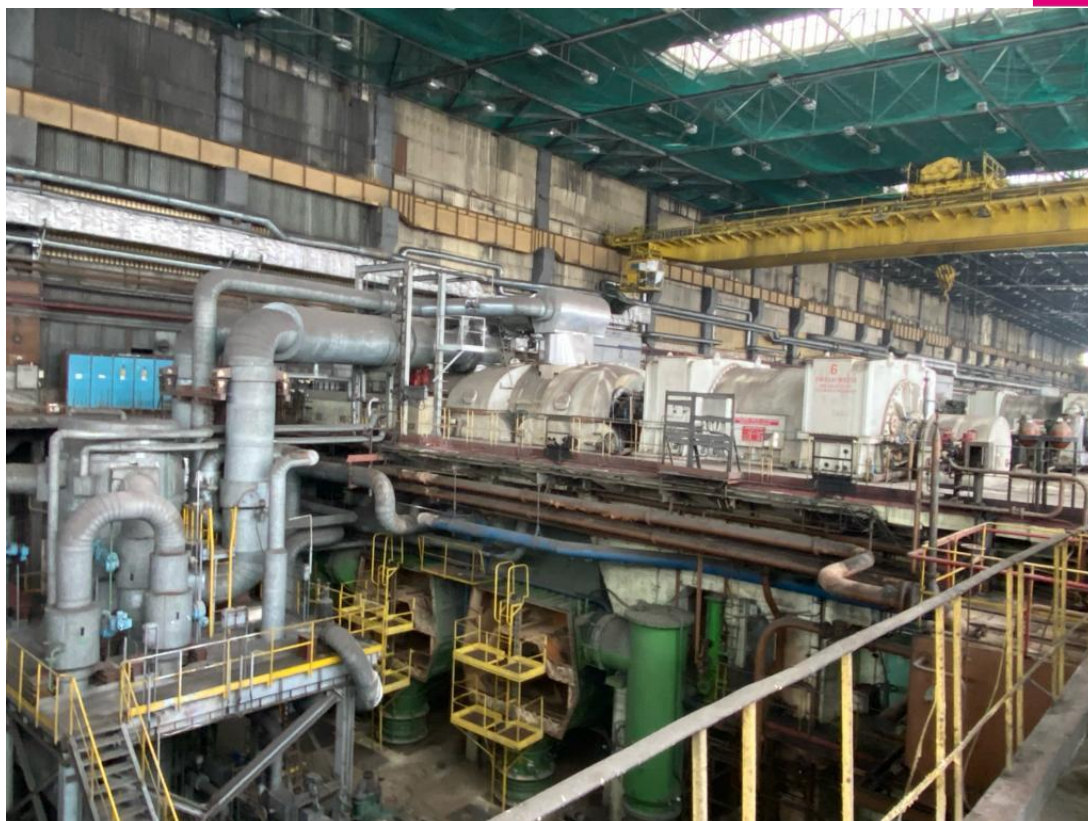
- turbina – zdemontowane rurki i pokrywy kondensatora.
 - generator – kompletny.
 - Blok 7;
 - turbina – zdemontowane rurki i pokrywy kondensatora.
 - generator – kompletny.

Przykładowy turbozespół na bloku nr 6
