**Okresowa kontrola stanu technicznego  
wybranych budowli hydrotechnicznych  
w Porcie Gdańsk  
w latach 2020-2021**

**IV KONTROLA OKRESOWA 5-LETNIA  
SIECI I URZĄDZEŃ ELEKTROENERGETYCZNYCH**

**Nabrzeże im. Obrońców Westerplatte**

# OPRACOWANIE OKREŚLAJĄCE STAN SPRAWNOŚCI TECHNICZNEJ I WARTOŚĆ UŻYTKOWĄ OBIEKTU

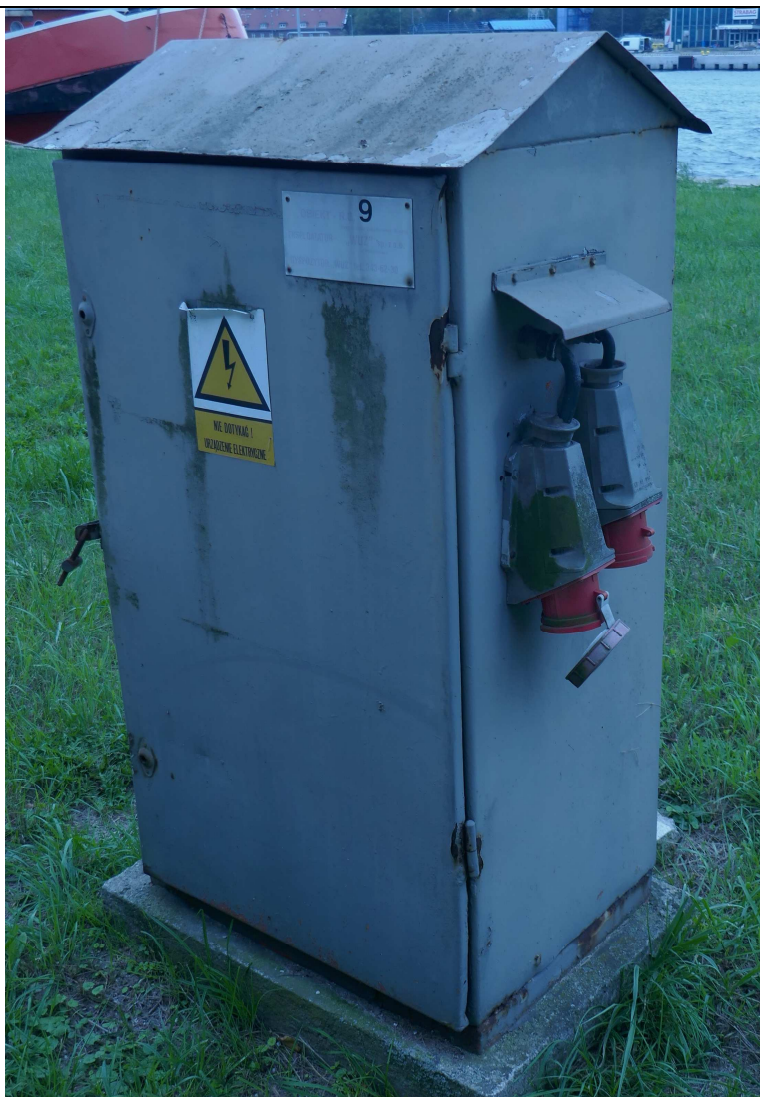
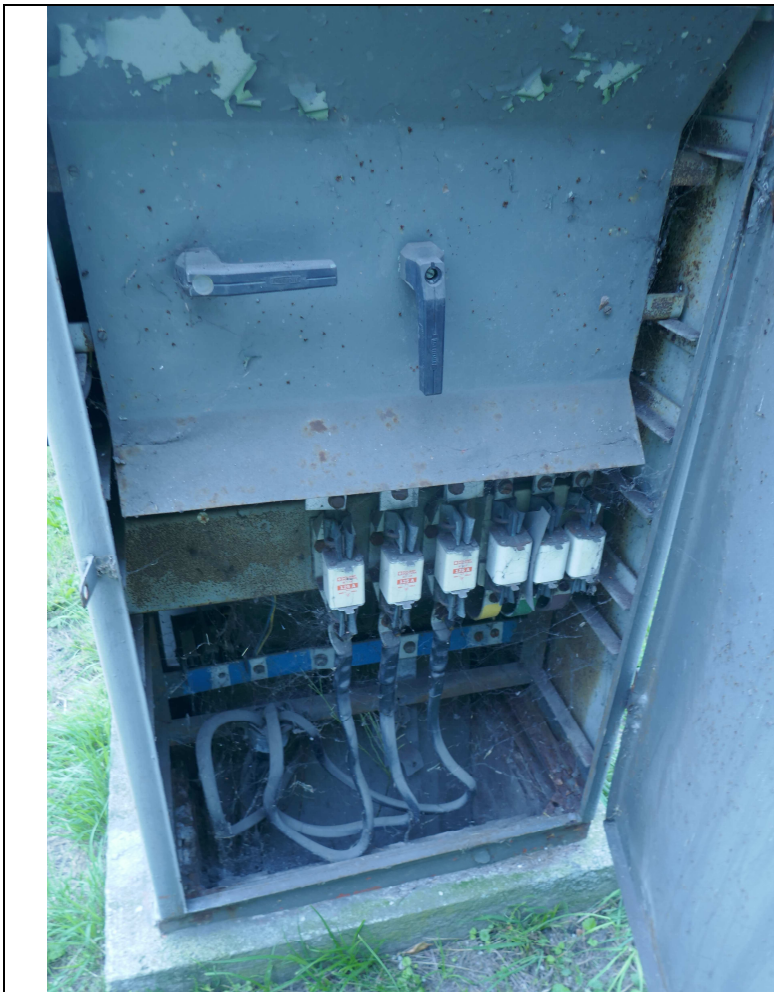
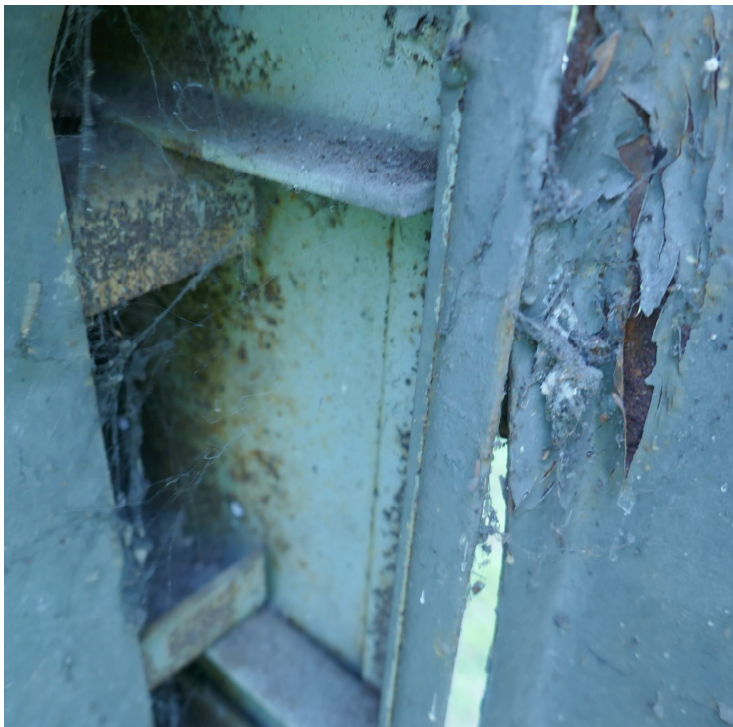
**Fot. 1** Rozdzielnice nabrzeżowe - R-9 - WUŻ

Rozdzielnica nabrzeżowa R-9  
WUŻ.

Dostateczny

Oczyścić i zakonserwować,  
usunąć ślady korozji.  
Uszkodzone gniazda wymie-  
nić na sprawne.  
Odnowić opisy.

Wokół rozdzielnic usunąć  
porosty trawy i chwastów.

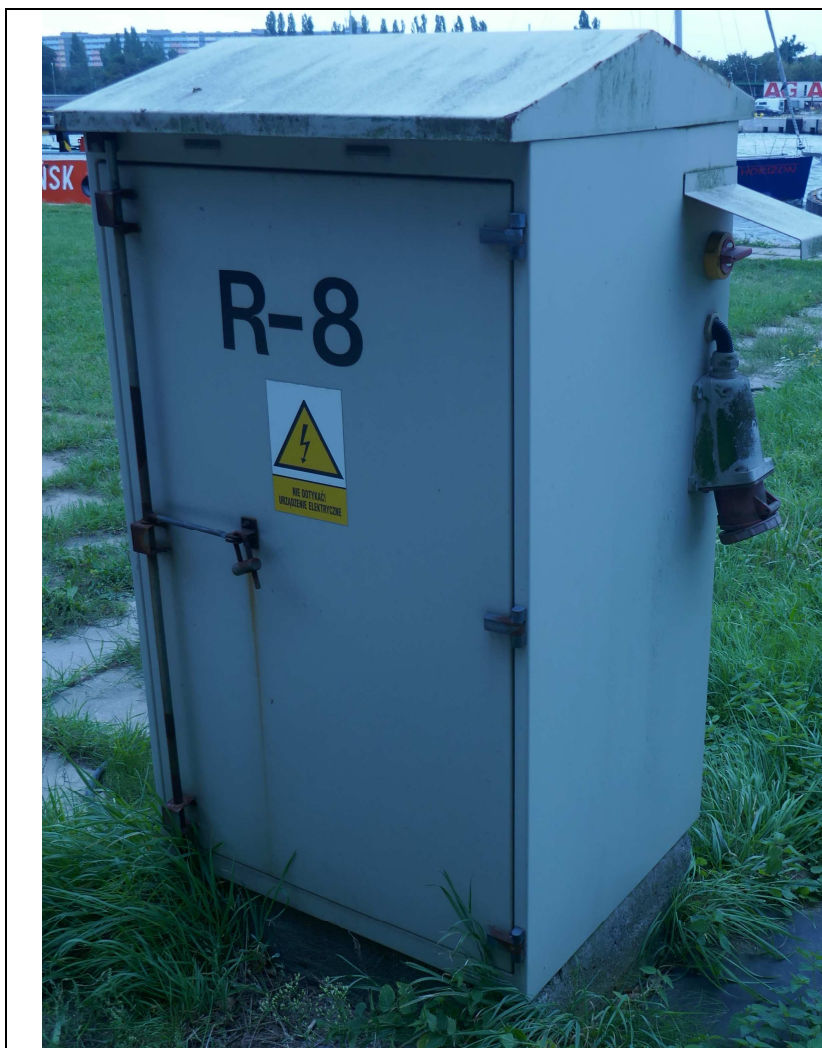
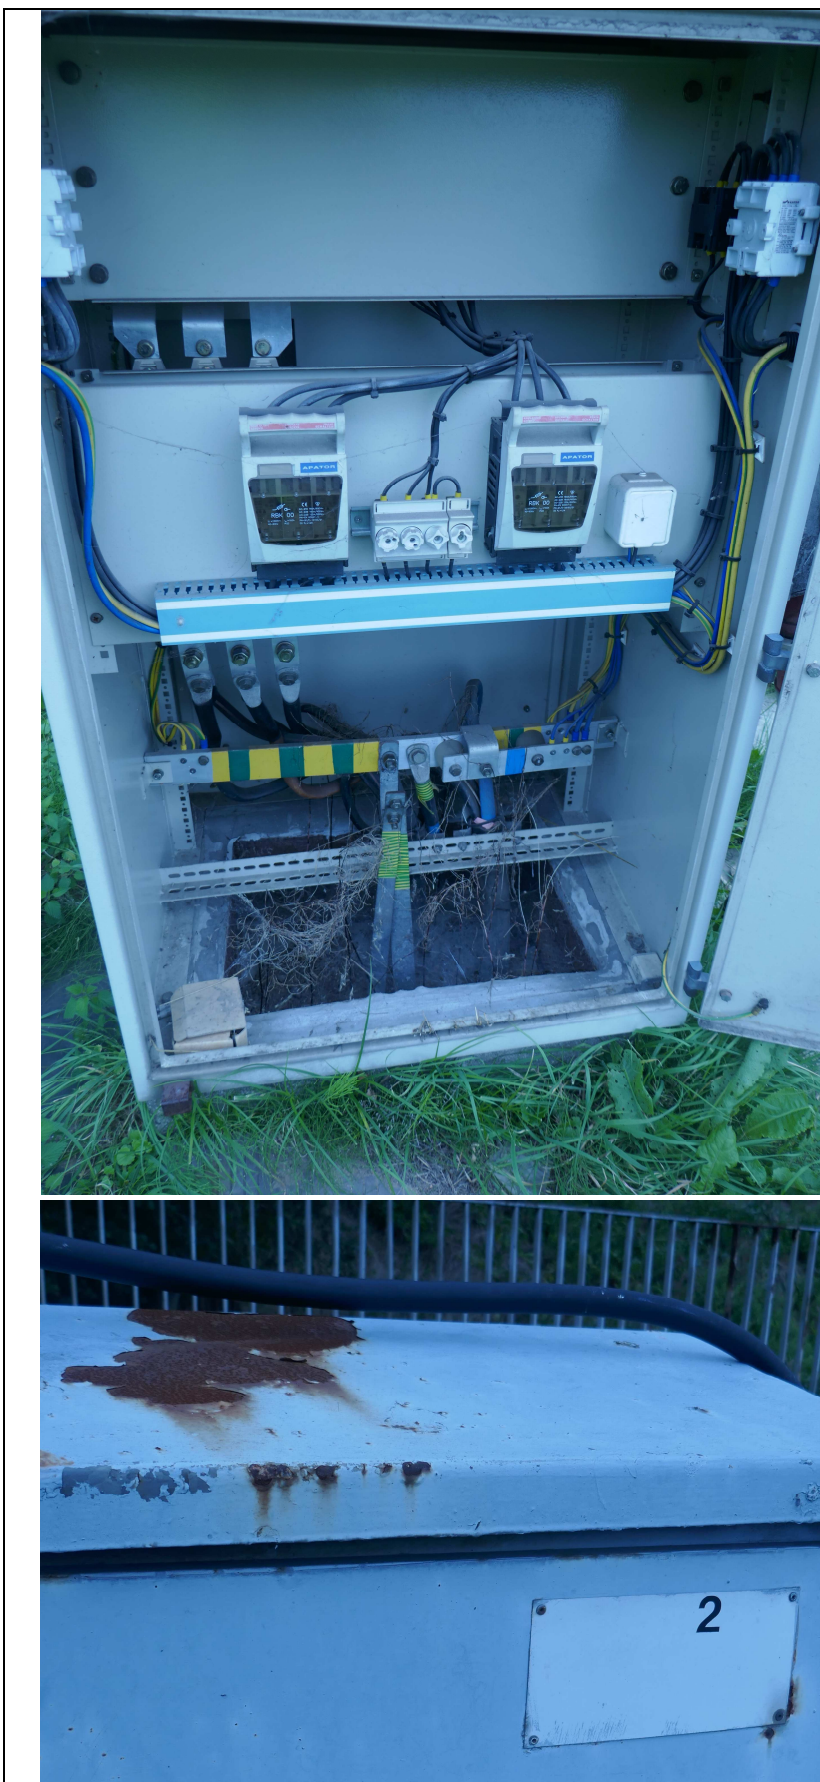
**Fot. 2** Rozdzielnice nabrzeżowe – R-8, R-2 - WUŻ

Rozdzielnice nabrzeżowe  
R-2 i R-8 - WUŻ

Dostateczny

Oczyścić i zakonserwować, usunąć ślady korozji. Uszkodzone gniazda wymienić na sprawne. Odnowić opisy.

Wokół rozdzielnic usunąć porosty trawy i chwastów.

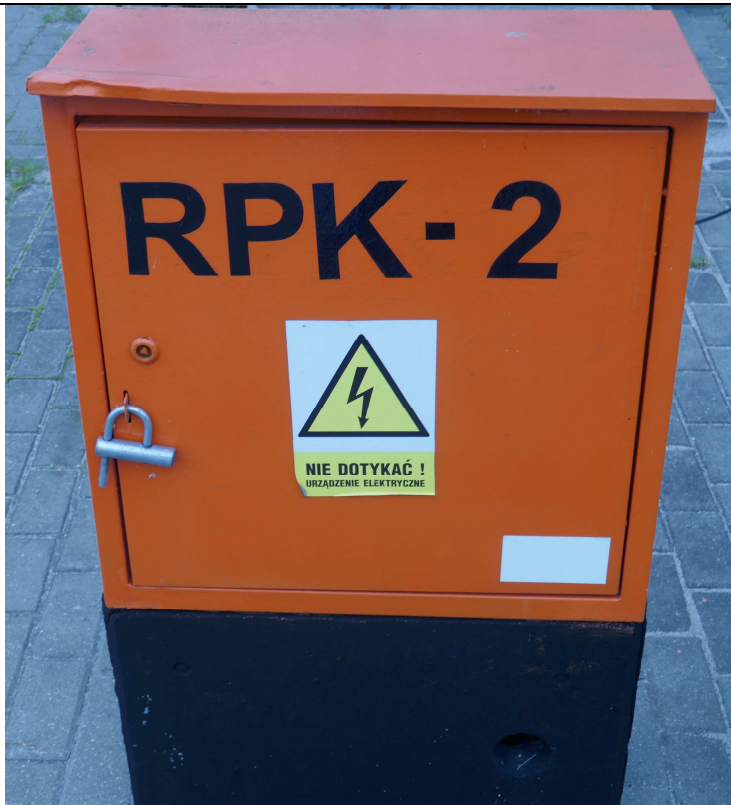
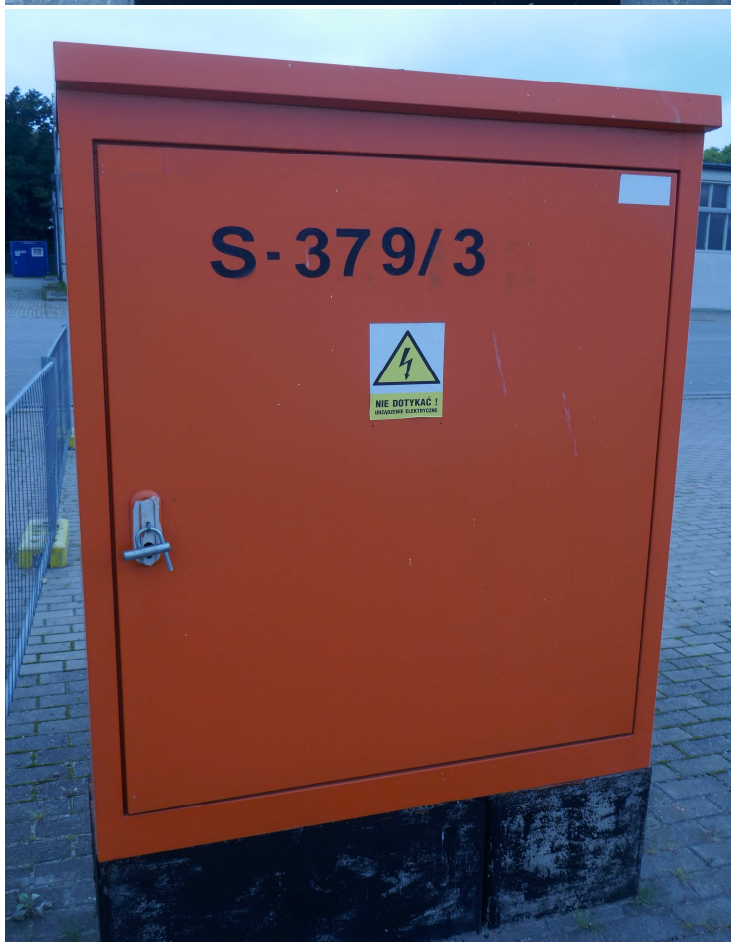
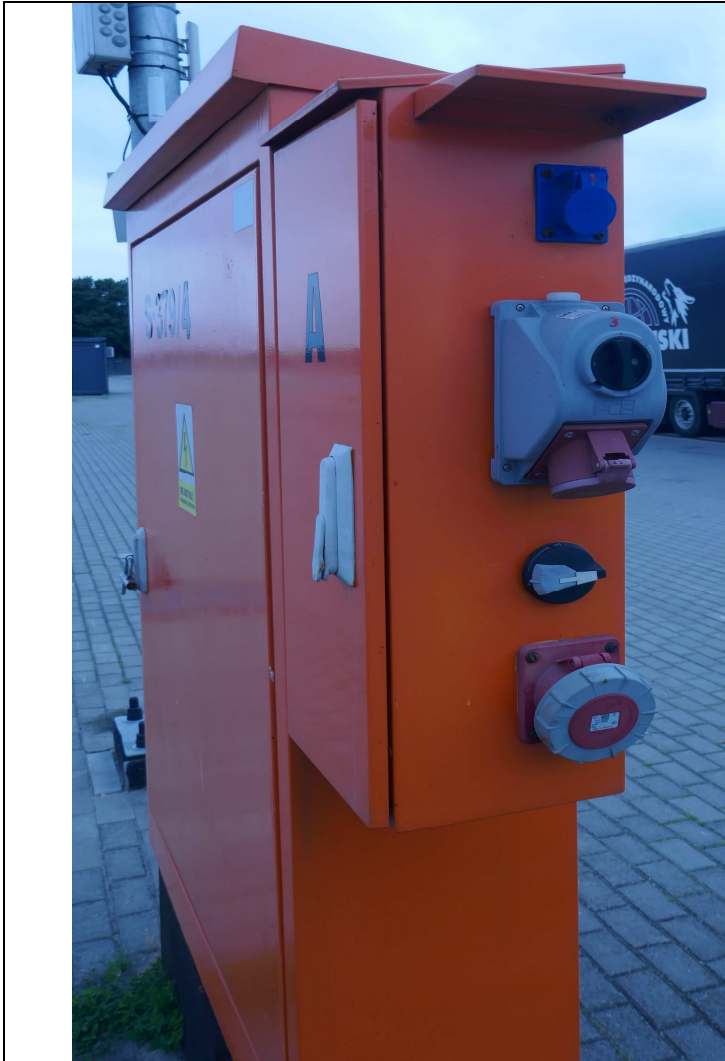
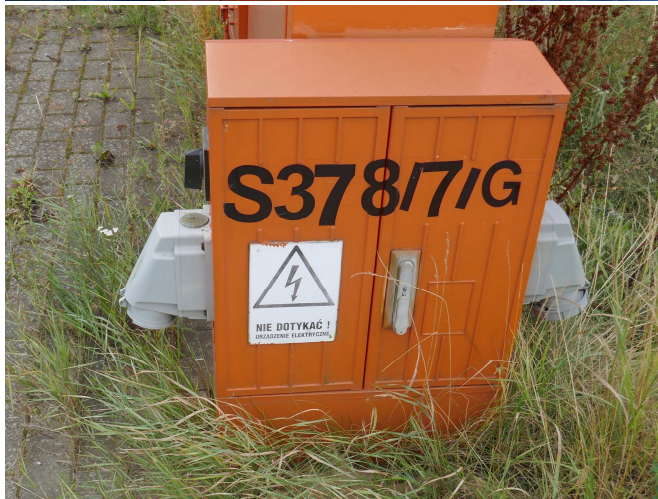
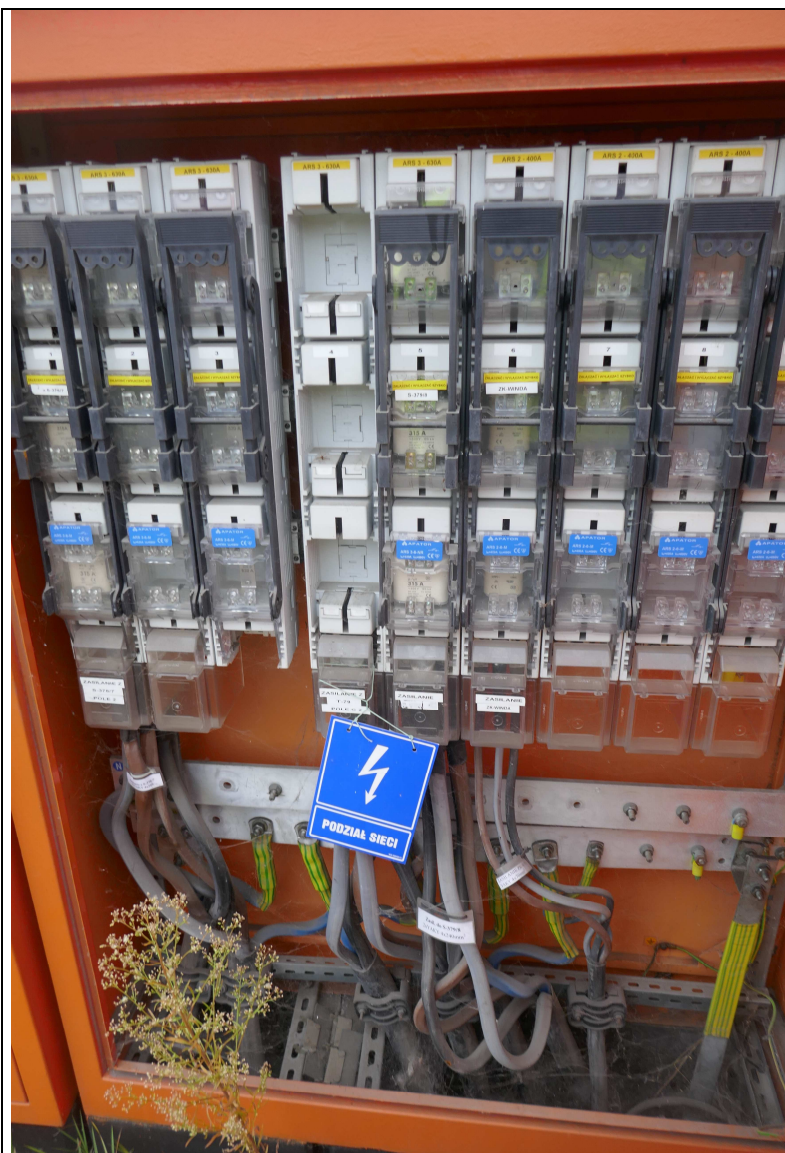
**Fot. 3** Rozdzielnice nabrzeżowe w części przeładunkowej – pomiędzy WUŻ a Terminalem Promowym

Rozdzielnice nabrzeżowe.

Dobry

Oczyścić wnętrze i usunąć chwasty.

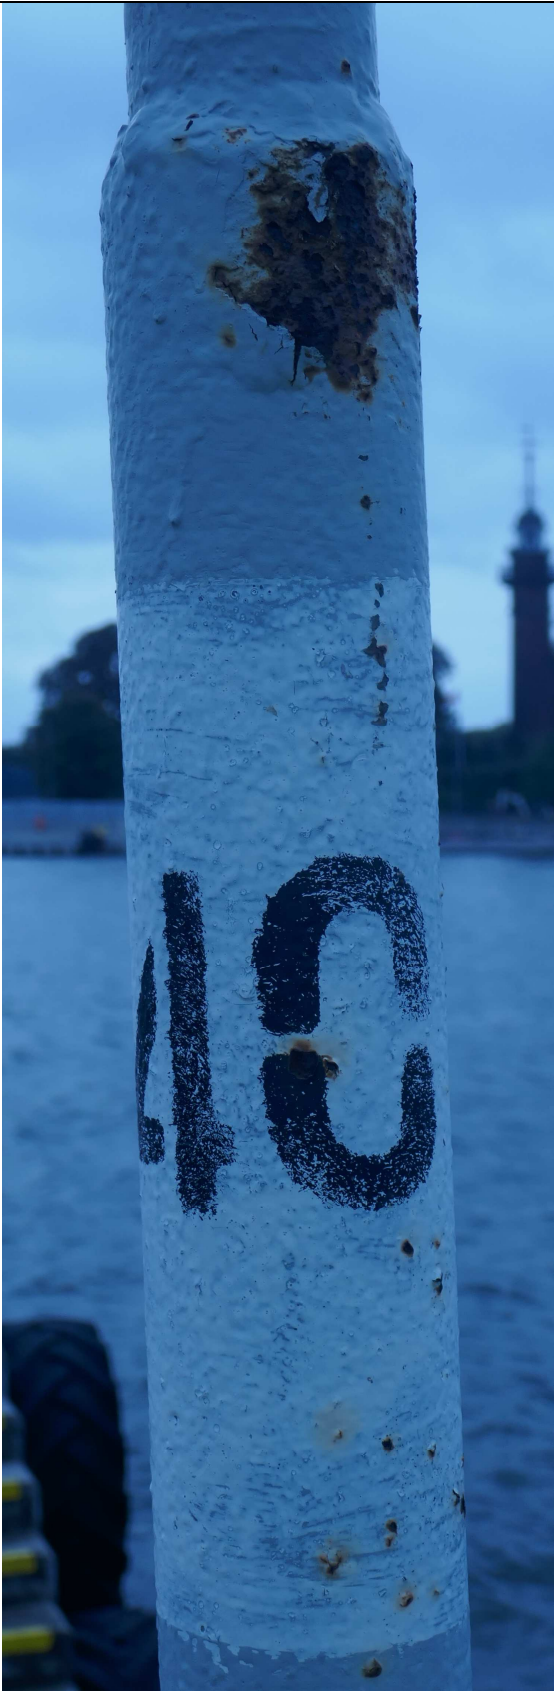
Fot. 5 Oświetlenie hydrotechniczne.

<p>Oświetlenie hydrotechniczne</p> <p><b><u>Stan techniczny:</u></b></p> <p>Dostateczny</p> <p><b><u>Uwagi i zalecenia:</u></b></p> <p>Przeprowadzić konserwację antykorozyjną.</p>
--	---

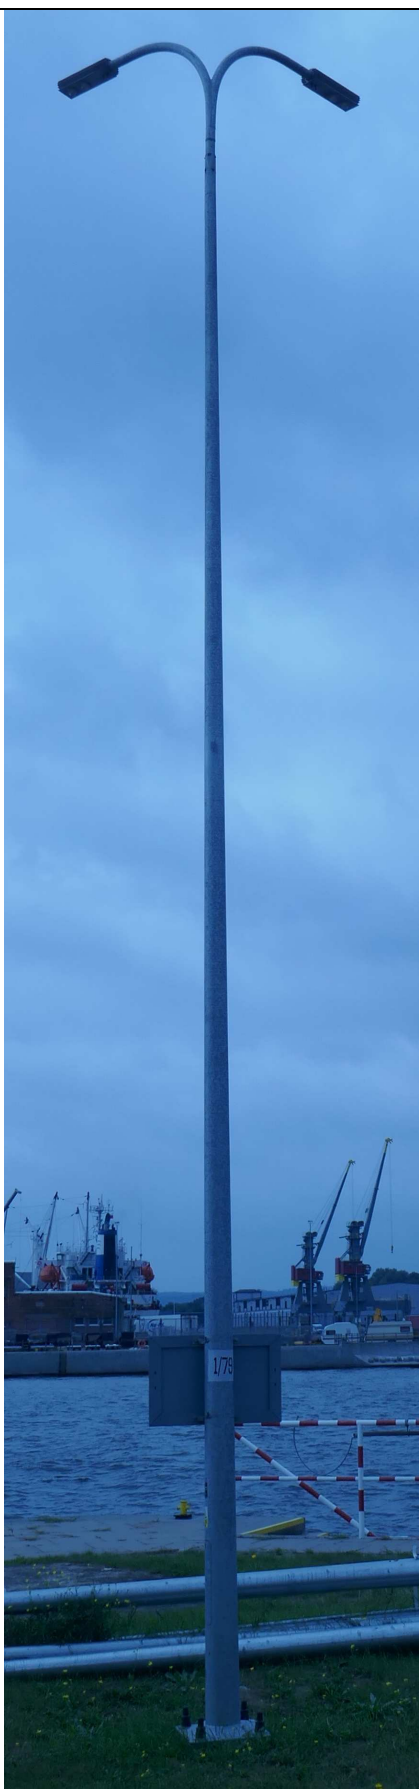
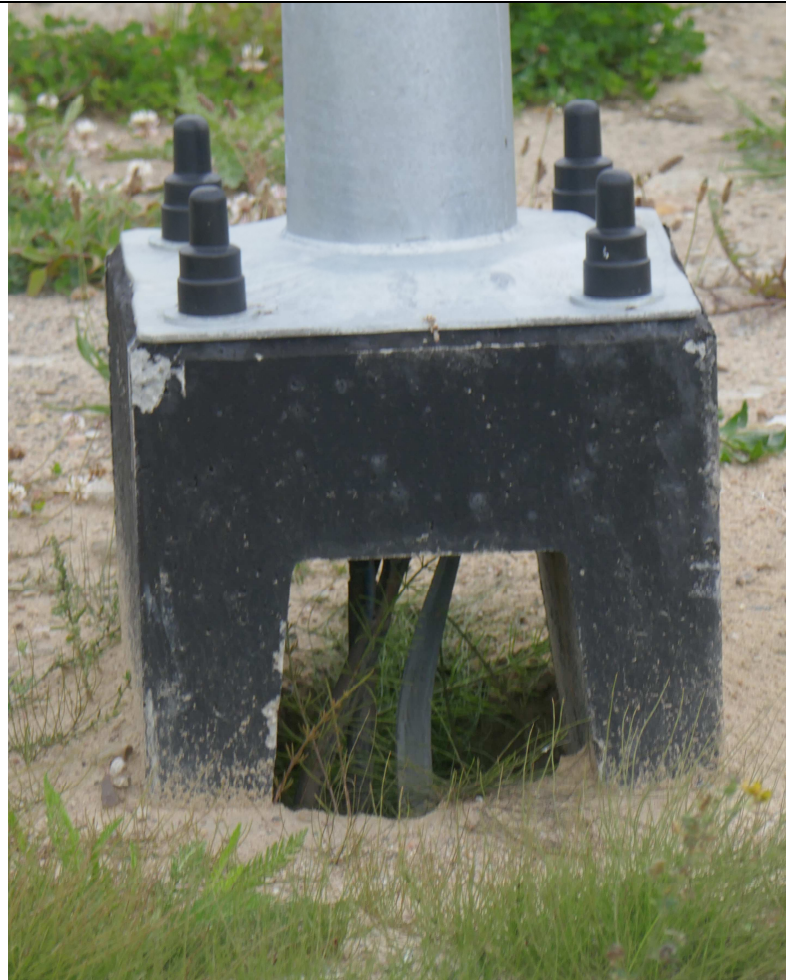
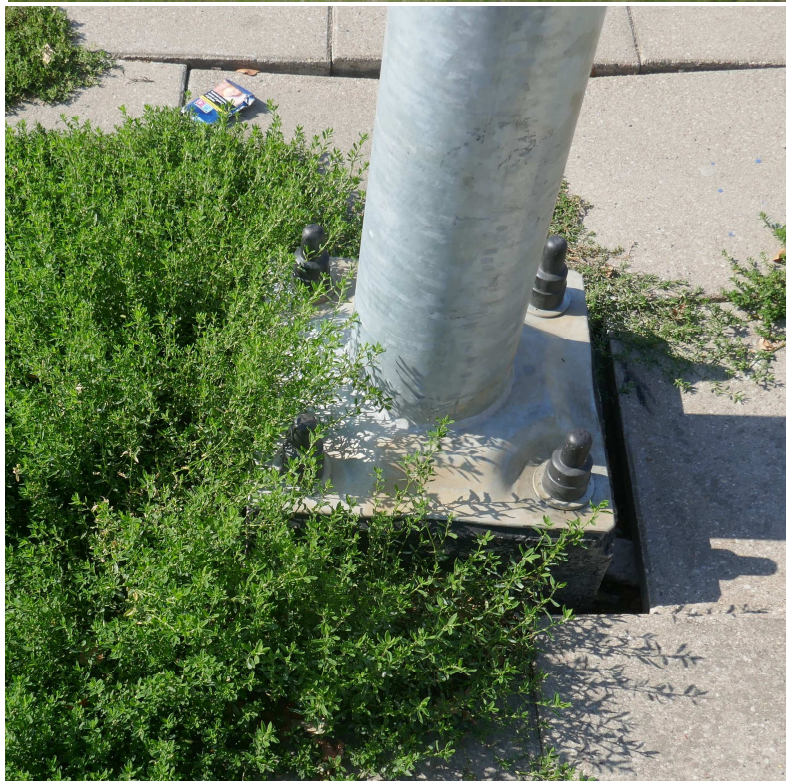
**Fot. 6** Oświetlenie nabrzeża.

<p>Oświetlenie nabrzeża.</p> <p><b><u>Stan techniczny:</u></b></p> <p>Dobry</p> <p><b><u>Uwagi i zalecenia:</u></b></p> <p>Zasypać odsłonięty fundament słupa D6          Usunąć chwasty wokół słupa nr 83 oraz uzupełnić ubytki gruntu wokół fundamenty słupa.</p>
--	--	---

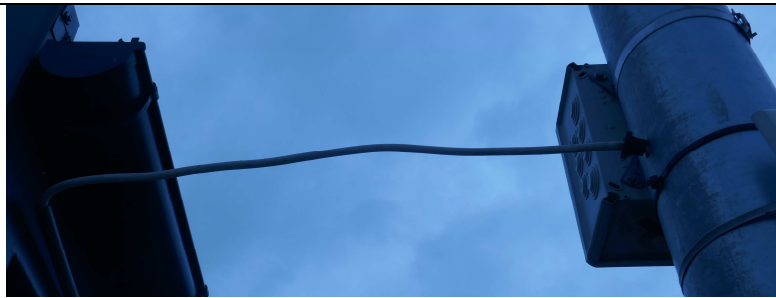
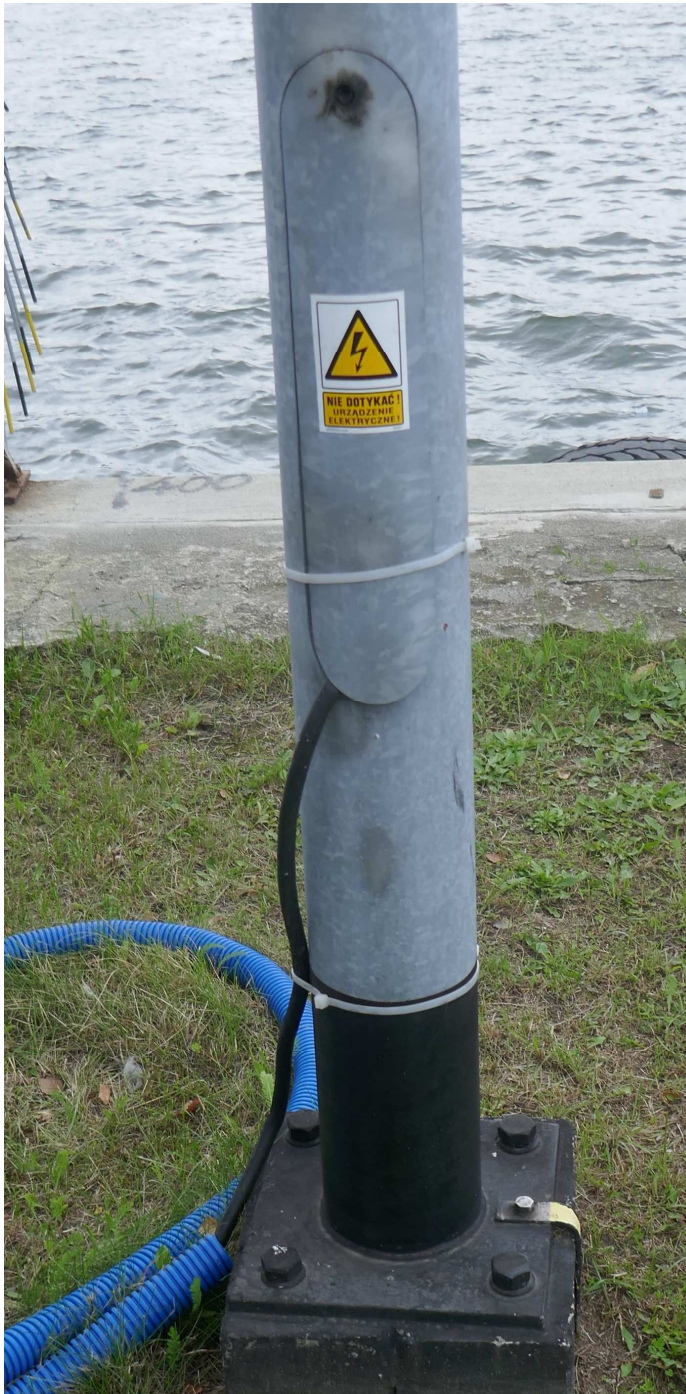
Fot. 7 Zasilanie urządzeń.

Oświetlenie ogólne.

Dostateczny

Wymienić lub przewód zasilający ze słupa P3 do kontenera „CRUISE GDANSK” na odporny na czynniki zewnętrzne (np. typu YKY)

Zabezpieczyć prowizoryczny kabel zasilający, wychodzący z wnętrza słupa B12

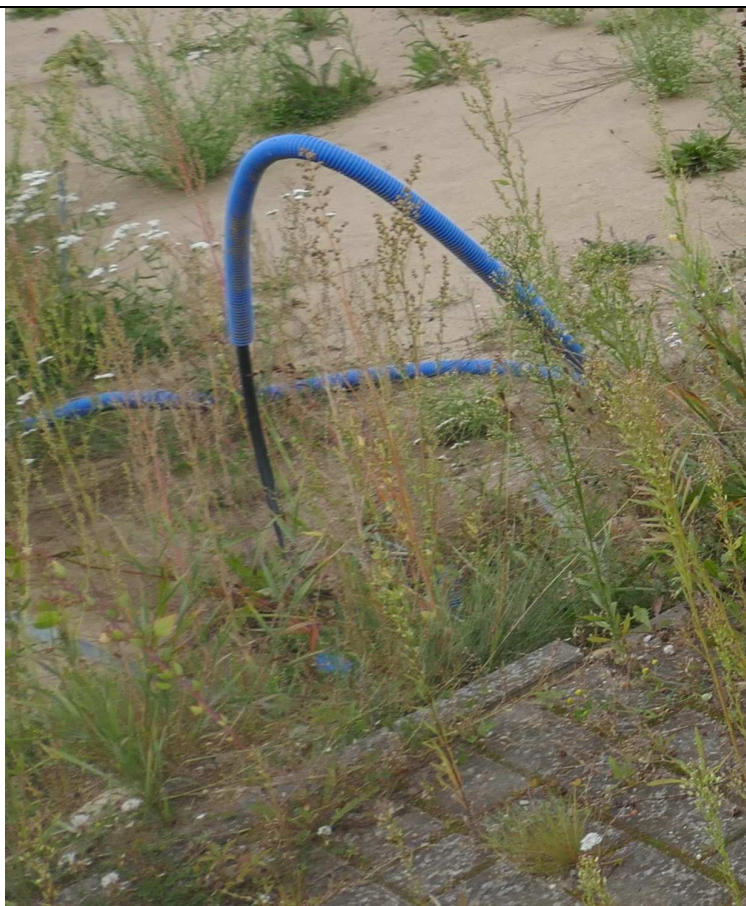
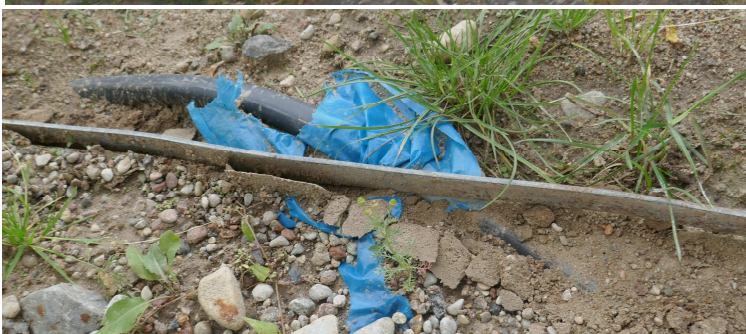
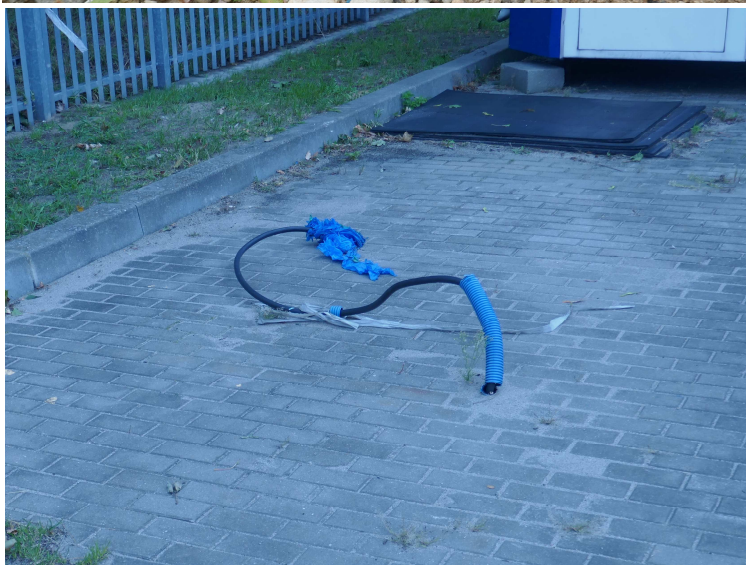
**Fot. 9** Kable energetyczne.

Kable energetyczne na długości cumowania promu

Niedostateczny

Kabel energetyczny przy bramie wjazdowej na teren WUŻ

Zabezpieczyć, osłonić lub usunąć kable leżące na wierzchu i wystające z gruntu. W miejsce styku z bednarką zabezpieczyć kabel przed uszkodzeniem od bednarki.

Zabezpieczyć

Należy uporządkować i zabezpieczyć nieosłonięta kable energetyczne na wysokości cumowania promu. Zabezpieczyć kabel energetyczny wystający z nawierzchni przy bramie wjazdowej na część WUŻ.
