PROTOKÓŁ 3/SW/2024
z okresowej kontroli rocznej stanu technicznego placu zabaw

Adres	Świętochłowice, Plac Słowiański
-------	--

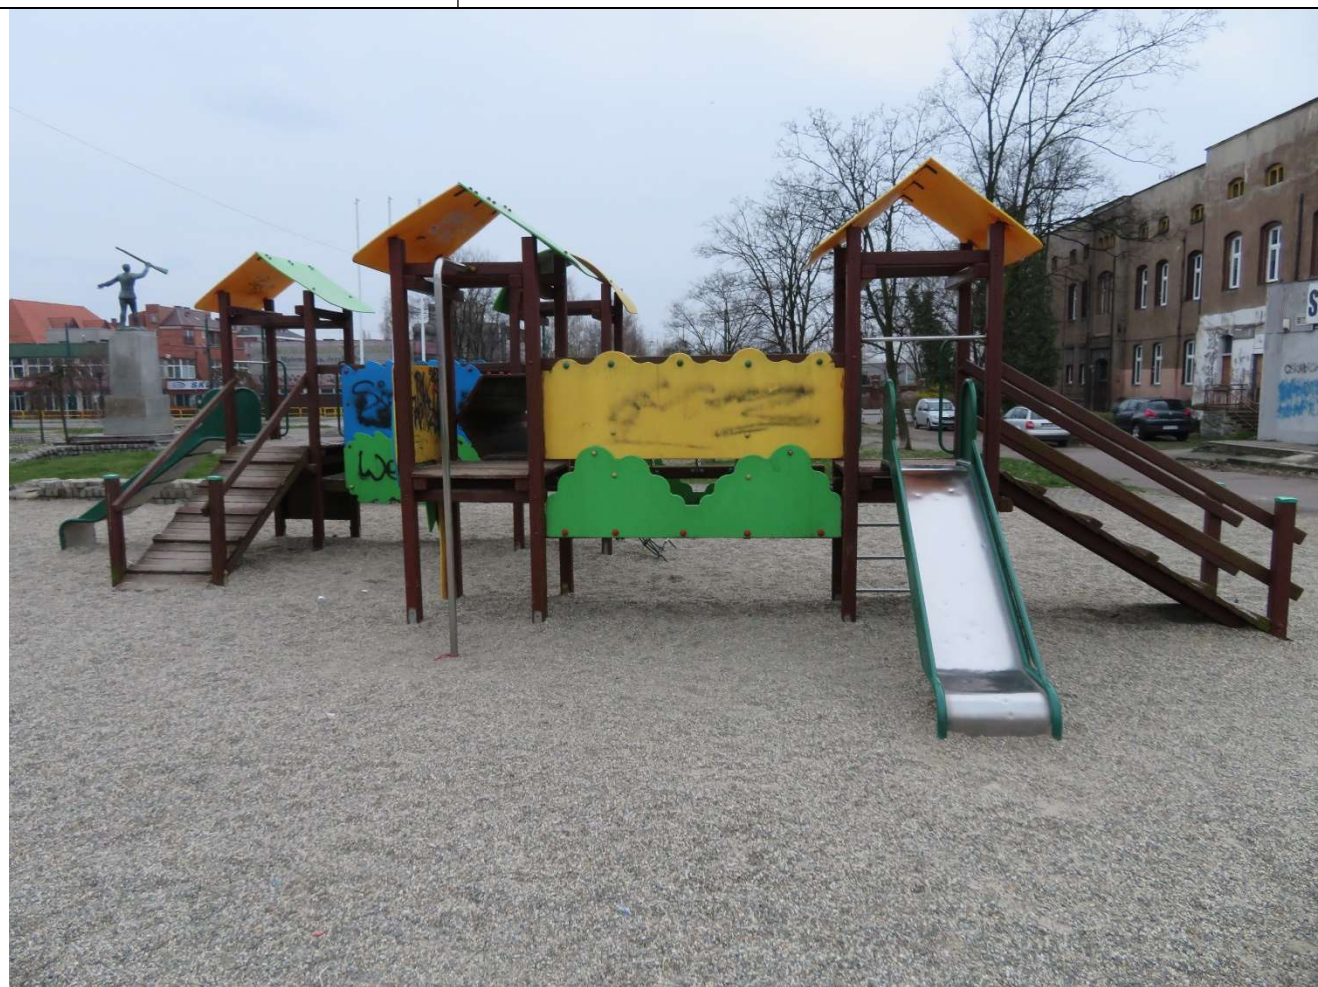
1. zjazd linowy (tyrolka) 2. zestaw zabawowy 3. piaskownica 4. nawierzchnia 5. tablica regulaminowa	1. dosłateczna – uszkodzona deska podestu 2. dostateczny – uszkodzone deski trapów wejściowych na zestaw, wytarty opłot sznurowy liny przepłotni wejściowej 3. dostateczny – bortnice hpl zdeformowane 4. dobry 5. dobry	1. zjazd linowy (tyrolka) – wymienić uszkodzoną deskę podestu 2. zestaw zabawowy – wymienić uszkodzone deski trapów wejściowych na zestaw, oczyścić konstrukcję napisów, 3. piaskownica – bez uwag 4. nawierzchnia – bez uwag 5. tablica regulaminowa – be uwag

V. Czynności mające na celu usunięcie stwierdzonych nieprawidłowości		VI. Termin wykonania czynności
1. Wymienić uszkodzone deski trapów wejściowych na zestaw zabawowy oraz podestu zjazdu tyrolskiego. 2. Zmyć wtórne napisy z urządzeń 3. Oczyszczyć elementy drewniane, zaszpachlować lub zaflekować ubytki, zeszlifować zadarte krawędzie, zabezpieczyć całość preparatem grzybobójczym, jednokrotnie zaimpregnować elastyczną lazurą ochronną lub farbą olejną do drewna		1– niezwłocznie 2, 3 - do 30.06.2024 r.
VII. Określenie metod i środków użytkowania elementów obiektów narażonych na szkodliwe działanie wpływów atmosferycznych i niszczące działanie innych czynników:
