Opis techniczny robót remontowych pn.
**„Remont tarasu na poddaszu w seg. C w budynku KPP w Prudniku przy ul.
Skowrońskiego 39”**

1. Opis stanu istniejącego.

2. Opis robót remontowych.

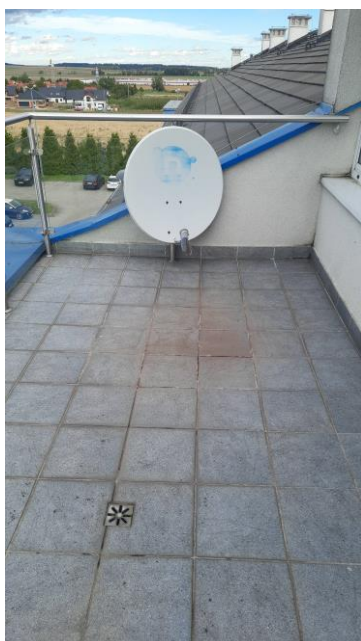
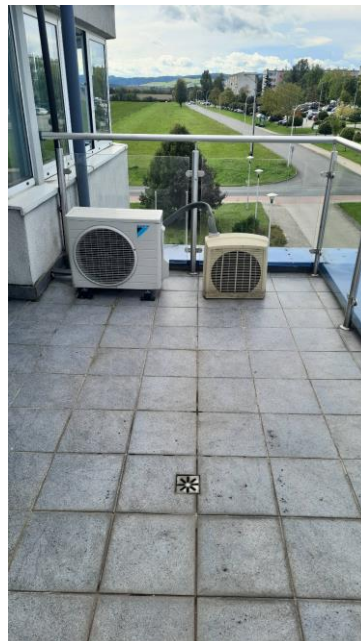
Zdjęcie tarasu

Budynek KPP w Prudniku został przekazany do użytkowania w grudniu 2009 r. Roboty płytkowe na tarasach i schodach wykonane zostały w 2008 r. W 2013 r. na istniejącej warstwie płytek ułożono drugą warstwę płytek na kleju elastycznym (tzw. płytki na płytki). W chwili obecnej na tarasach dochodzi do samoistnego odspojenia płytek oraz fug, co skutkuje lokalnymi przeciekami.

W ramach robót naprawczych planuje się wymienić wszystkie płytki na tarasie wraz z ułożeniem nowej izolacji oraz wyminąć kratki odpływowej i rury łączącej kratkę ściekową z rurą pionową kanalizacji deszczowej.

Po zerwaniu całości płytek z tarasów w pierwszym podejściu należy poprawnie przygotować powierzchnie pod ułożenie izolacji (powierzchnie pionowe pod cokoliki należy obrobić siatką tynkarską na kleju a powierzchnie poziome należy oczyścić z kleju). Jako izolację należy użyć SUPERFLEX D1 w 2 procesach roboczych (drugą warstwę należy nanieść po wyschnięciu pierwszej). W narożach, na połączeniu powierzchni poziomej i pionowej, należy ułożyć taśmę izolacyjną SUPERFLEX 50/3 klejoną do podłoża materiałem SUPERFLEX D1.

Należy wymienić kratkę ściekową i rurę odprowadzającą wodę (rura doprowadzająca nie może być łączona pod płytkami) i wpiąć ją w istniejącą rurę spustową deszczówki.

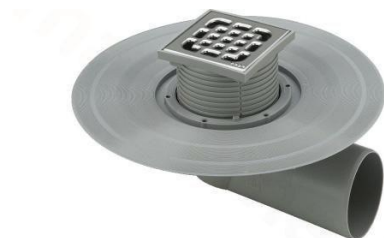
Przykład kratki odwadniającej

VIEGA ODPLYW BALKONOWY TARASOWY ADVENTIX 50 49432 557072
