Projekt:			
Investor:	<b>SZKOŁA GŁÓWNA HANDLOWA</b> <b>00-554 Warszawa, Al. Niepodległości 162</b>		
Treść Rysunku:	<b>ELEWACJA POŁUDNIOWA dziedzińca południowego - PROJEKT</b>		
Stanowisko:	Imię i nazwisko	Nr uprawnień	Podpis
Projektant:	mgr inż.arch. Magdalena Pomieja	MA/079/09	
	mgr inż.arch. Elżbieta Marzan		
01-187 Warszawa ul.Wojska 50A pow.9B tel. 862-60-89; 862-60-90 fax. 862-60-88			
FAZA	SKALA	DATA	Brzoza      Sekcja budynku      Nr rysunku
P.B.	1:100	12.2010	
			<b>A-21</b>

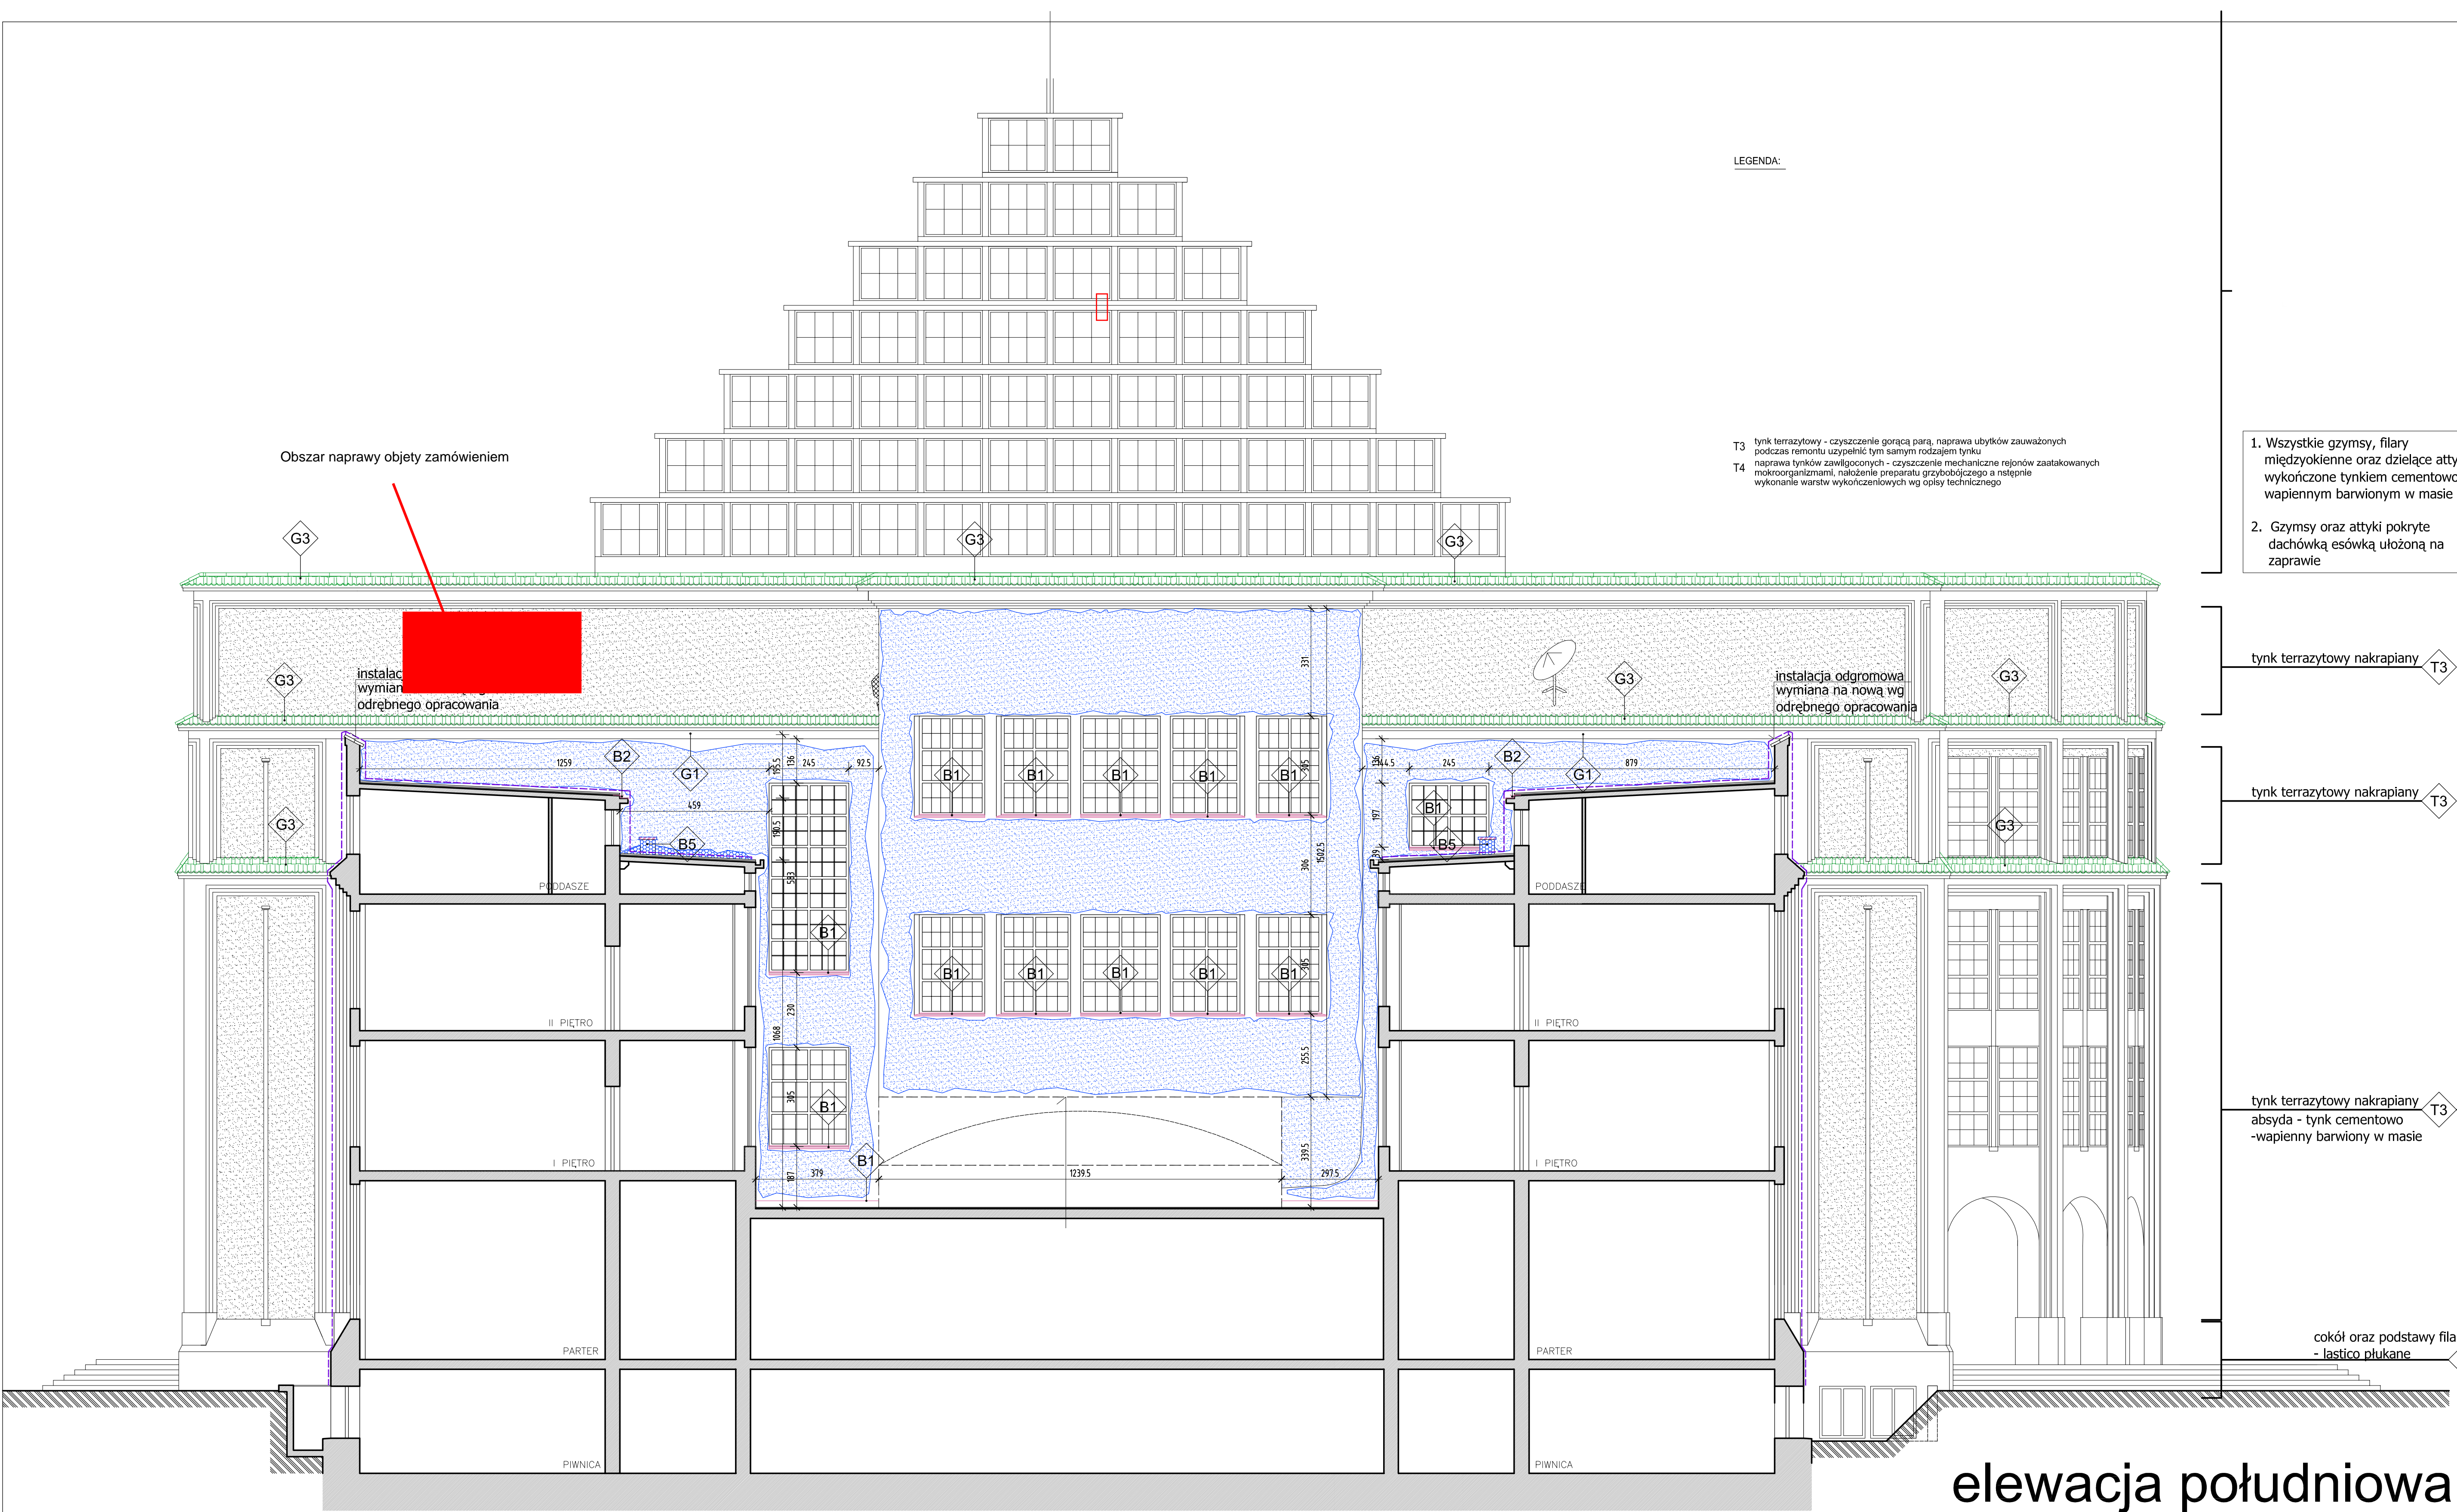
tynk terrazytowy nakrapiany T3

tynk terrazytowy nakrapiany absyda - tynk cementowo -wapienny barwiony w masie T3 T1

cokół oraz podstawy filarów - lastico płukane T2

LAMPY OŚWIETLENIA ZEWNĘTRZNEGO ORAZ ROZPROWADZENIE ZASILANIA

ELEMENTY ZAMONTOWANE NA ELEWACJI TAKIE JAK: TABLICE Z NUMEREM PORZĄDKOWYM, TABLICE INFORMACYJNE, UCHWYTY NA FLAGI, CZUJKI ALARMOWE, KLIMATYZATORY, KRATY ITP.
