**WYKAZ PRAC I MATERIAŁÓW DO WYKONANIA REMONTU PLANOWEGO  
RUROCIĄGU PARY TECHNOLOGICZNEJ DO PWPW  
W POSTOJU LETNIM 2026**

**FIRMA ZEWNĘTRZNA**

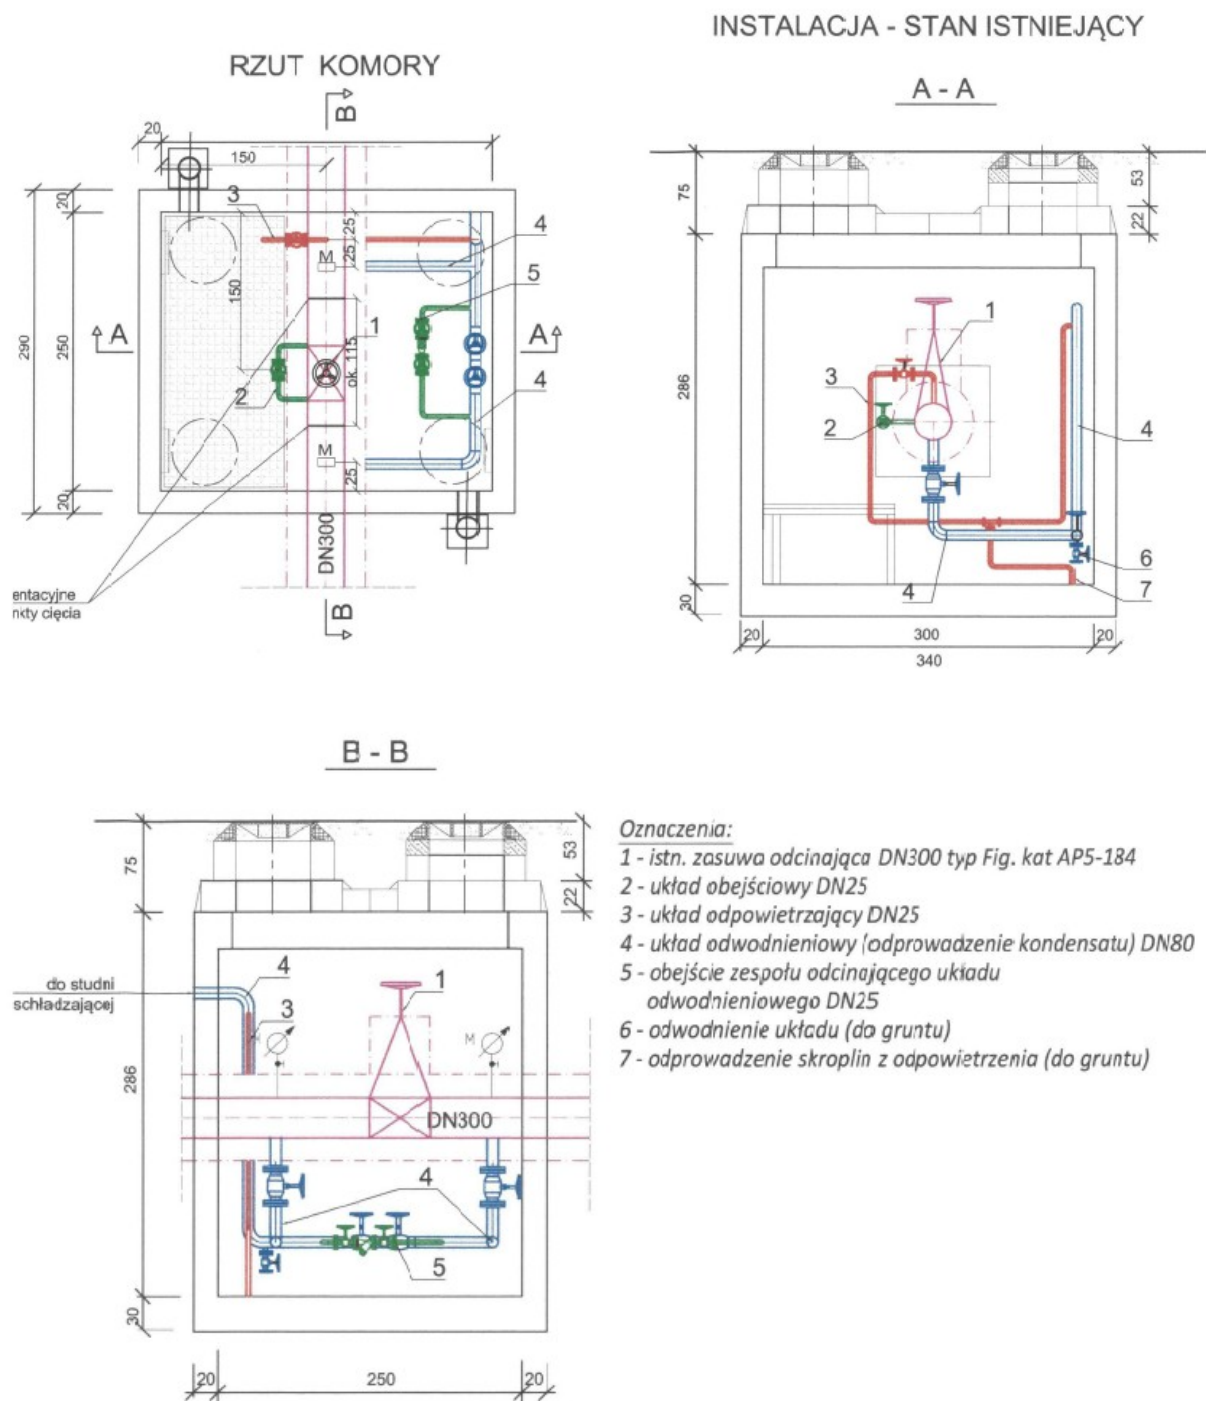
Komora K-4 - schemat

Wymiana kompletnego układu inżynktora parowego DN25 w komorze K-4 (elementy 3 i 7 zgodnie ze schematem),

- Wykonanie nowej instalacji odprowadzenia wody z komory przy użyciu inżynktora – szt. 1

- Rura stalowa bez szwu DN25, 33,7×4,5 mm, czarna, zgodna z PN-EN 10216-1 oraz EN 10220; łączna długość instalacji: ok. 5–6 mb.

- Zawór zaporowy DN25 PN40 1 szt.
- Zawór zwrotny DN25 PN40 na przewodzie ssawnym 1 szt.
- Końcówka DN25 do wylotu roboczego (element 7) 1 szt.
- Uszczelnienia odporne na  $T \geq 250^{\circ}\text{C}$  (grafitowe lub równoważne).

- Injektor parowy: wykonanie stalowe PN40, średnica nominalna DN25, przystosowany do stałej pracy przy max. ciśnienie pary 13 bar i max. temperaturze pary  $240^{\circ}\text{C}$ , możliwość pracy w podciśnieniu (funkcja ssania), zdolność zasysania wody z poziomu niecki komory.
