Stan istniejący elewacji i elementów budynku:

Projektant specj. arch.	mgr inż. arch. Natalia Lisek	20/DSOKK/2021 DS-2137		Data: 16.04.2024r.
Projektant specj. konstr.	mgr inż. Dariusz Stefaniak	UAN.V-7342/3/ /233/94 UAN.VI-7342/6/3/ /40/91		Stadium: PAB
Zadanie:	Termomodernizacja poprzez docieplenie przegród zewnętrznych budynku mieszkalnego przy ul. 1 Maja 157 w Wałbrzychu			Skala: 1:100
Inwestor:	Wałbrzyskie Towarzystwo Budownictwa Społecznego WTBS Sp. z o.o., ul. Wyszyńskiego 3, 58-309 Wałbrzych			Nr rys.: 3
Tytuł rys.:	ELEWACJA TYLNA			
Zastrzega się wszelkie prawa wynikające z Ustawy o prawie autorskim. Rysunek niniejszy nie może być w całości lub w części przerysowany, uzupełniany lub odstąpiony komukolwiek, bez pisemnej zgody firmy projektowej

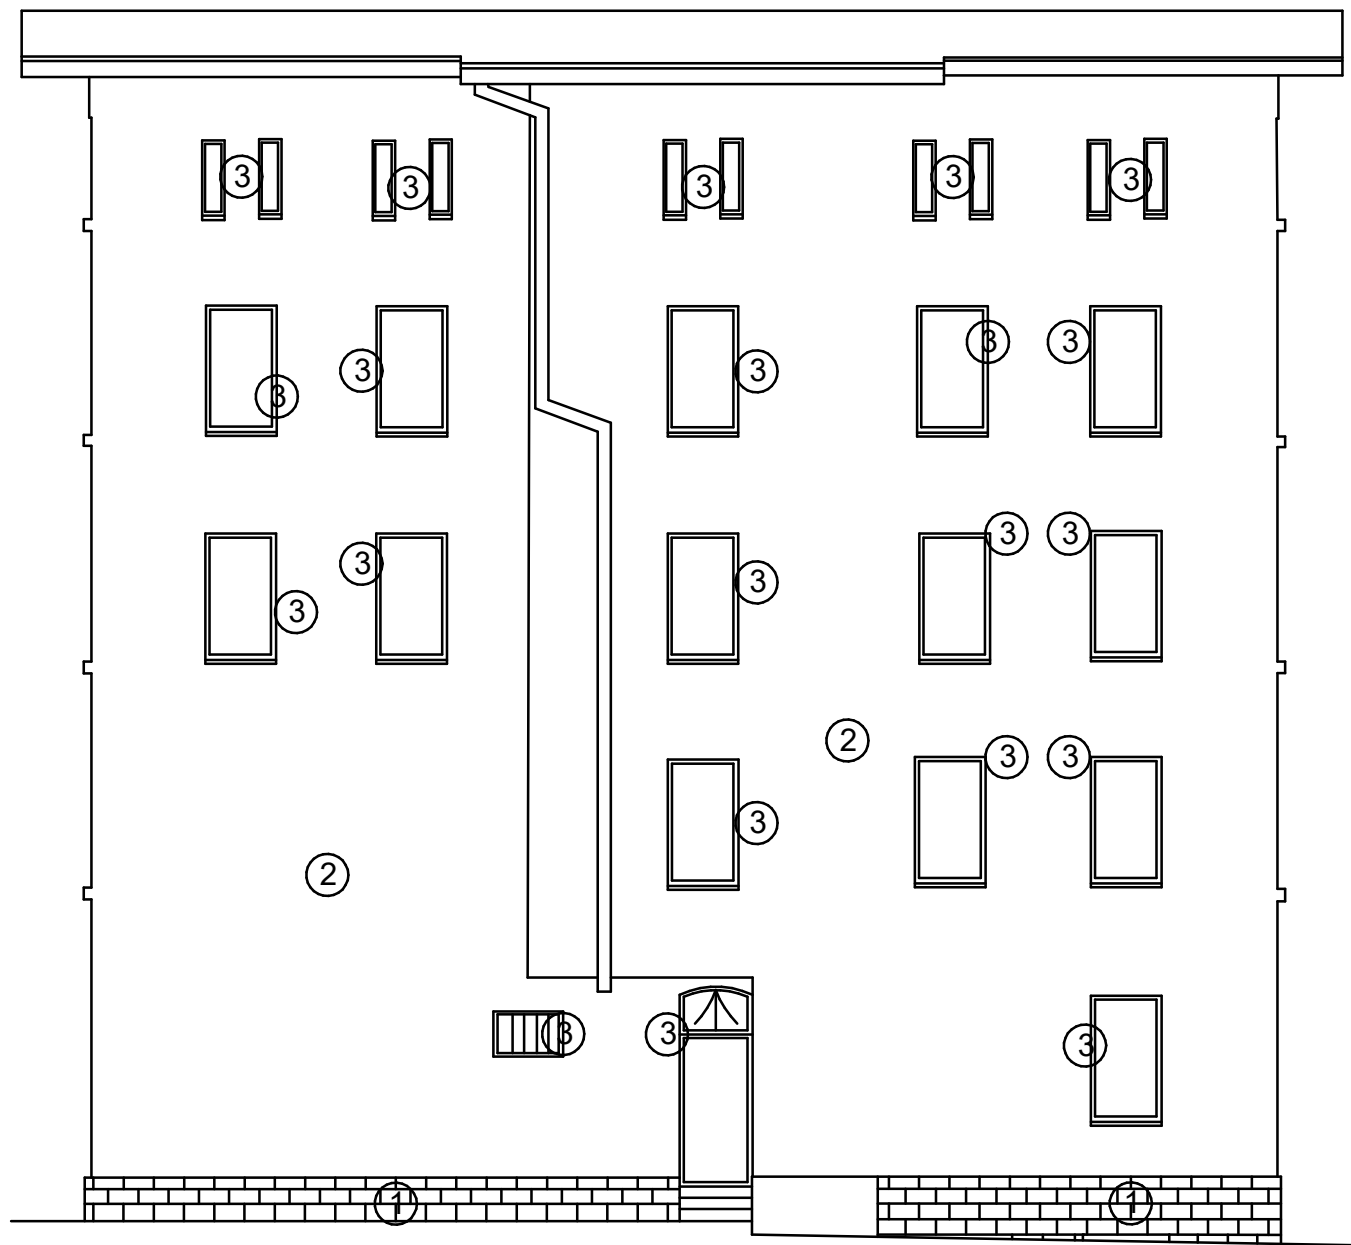
- ① przyziemie - kolor R:67 G:59 B:55  
② tło - kolor R:75 G:69 B:65  
③ detal + szpalety - kolor R:87 G:81 B:78

1. Płytki na cokole - do zbitcia.
2. Tynki na elewacji w stanie średnim - tynk do zbitcia, docieplenie styropianem z wykonaniem wyprawy elewacyjnej cienkowarstwowej o uziarnieniu do 1,5mm, cegły do oczyszczenia
3. Parapety okienne w stanie złym - do wymiany.
4. Drzwi wejściowe do budynku w stanie średnim - poddać renowacji.
5. Obróbki blacharskie w stanie złym - do wymiany.
6. Wieżba i podpitka w stanie średnim - zaimpregnować.
