Nazwa zamierzenia budowlanego	REMONT KOŚCIOŁA PW. ŚWIĘTEJ ZOFII W ZOFIBORZE WRAZ Z PROGRAMEM PRAC KONSERWATORSKICH
Adres obiektu	Zofibór 15A, 21-411 Wojcieszków
Kategoria obiektu budowlanego	Kategoria X
Nazwa i numer obrębu ewidencyjnego	dz. ew. nr 579, obręb Wólka Domaszewska, id działki 061110_2.0018.579
Imię i nazwisko lub nazwa Inwestora	Parafia Św. Zofii, Zofibór 14 21-411 Wojcieszków
Spis zawartości projektu architektoniczno – budowlanego	1. Projekt Zagospodarowania Terenu 2. Projekt Architektoniczno – budowlany (PAB) 3. Projekt konstrukcyjny 4. Projekt instalacji elektrycznych i niskoprądowych 5. Załączniki
Data opracowania	Kwiecień 2023

Przedmiotem opracowania jest wykonanie kompleksowego remontu kościoła pw. Świętej Zofii w Zofiborze wraz z programem prac konserwatorskich.

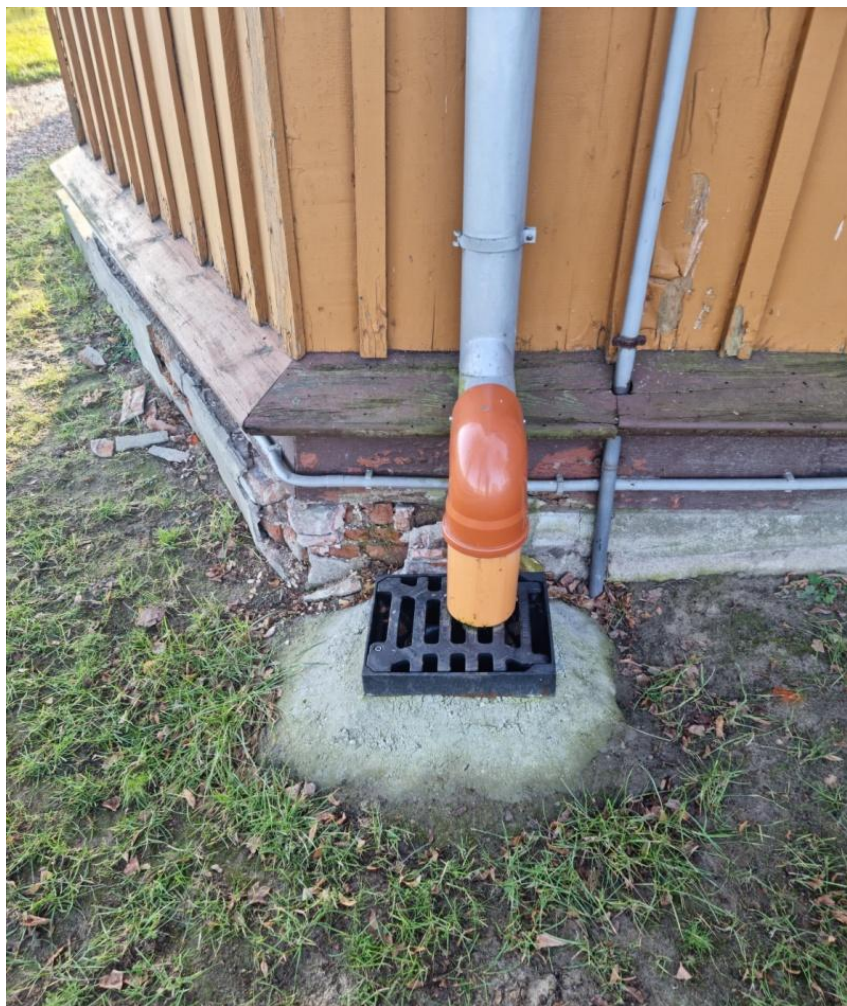
Fot. 4. Stopień zniszczenia obrzutki cementowej cokołu.

Uszkodzenia strefy fundamentowej szczególnie widoczne od strony północnej i północno wschodniej części prezbiterium. Widoczne uszkodzenia obrzutki cementowej, spękania cegieł oraz miejscowe wypłukanie spoiny. Widoczne również mchy i porosty. Czynnikiem, który w tym przypadku nadrzędnie sprzyjał niszczeniu części cokołowej to między innymi duże wahania temperatury, niesprzyjająca północna ekspozycja, a w szczególności woda rozproszona i gruntowa, która przenikała do części ceglanej fundamentu. Dodatkowo, cementowa obrzutka nie pozwala w naturalny sposób odparować wodzie skumulowanej w warstwie ceglanej. Poprzez powstałe na powierzchni zaprawy cementowej szczeliny woda opadowa i rozproszona przedostawała się do cegły. Ponadto prócz wody

opadowej, zawierającej w wyniku zanieczyszczenia powietrza niebezpieczne dla podłoży mineralnych kwasy oraz kondensacji pary wodnej w strukturze muru, podciągana jest ona z gruntu.

Szkodliwe działanie wody polega na rozpuszczaniu, spęcznianiu, a następnie wymywaniu składników mineralnych z cegieł i zapraw, co przyczynia się do ich osłabienia i destrukcji uwidocznionej w północnej i północnowschodniej części cokołu. W następstwie woda niszczy obiekty na drodze fizyczno-mechanicznej w wyniku zamarzania. Kumulująca się w szczelinach i porach, zamieniając się w lód rozsada cegłę i spoinę prowadząc do ich pęknięcia i wykruszania. Zgodnie z przeprowadzonymi badaniami, wykazano wysoką wilgotność materiału murowego fundamentu kościoła w 10 punktach pomiarowych na 12 badanych. W 9 punktach mur określono jako mocno wilgotny w 1 jako średnio wilgotny. Wraz z gazowymi zanieczyszczeniami atmosfery, takimi jak dwutlenek siarki czy tlenki azotu, woda tworzy kwasy, które na drodze reakcji chemicznych rozkładają minerały. W przypadku fundamentów kościoła badania wykazały istotnych obciążeń materiału murowego solami.

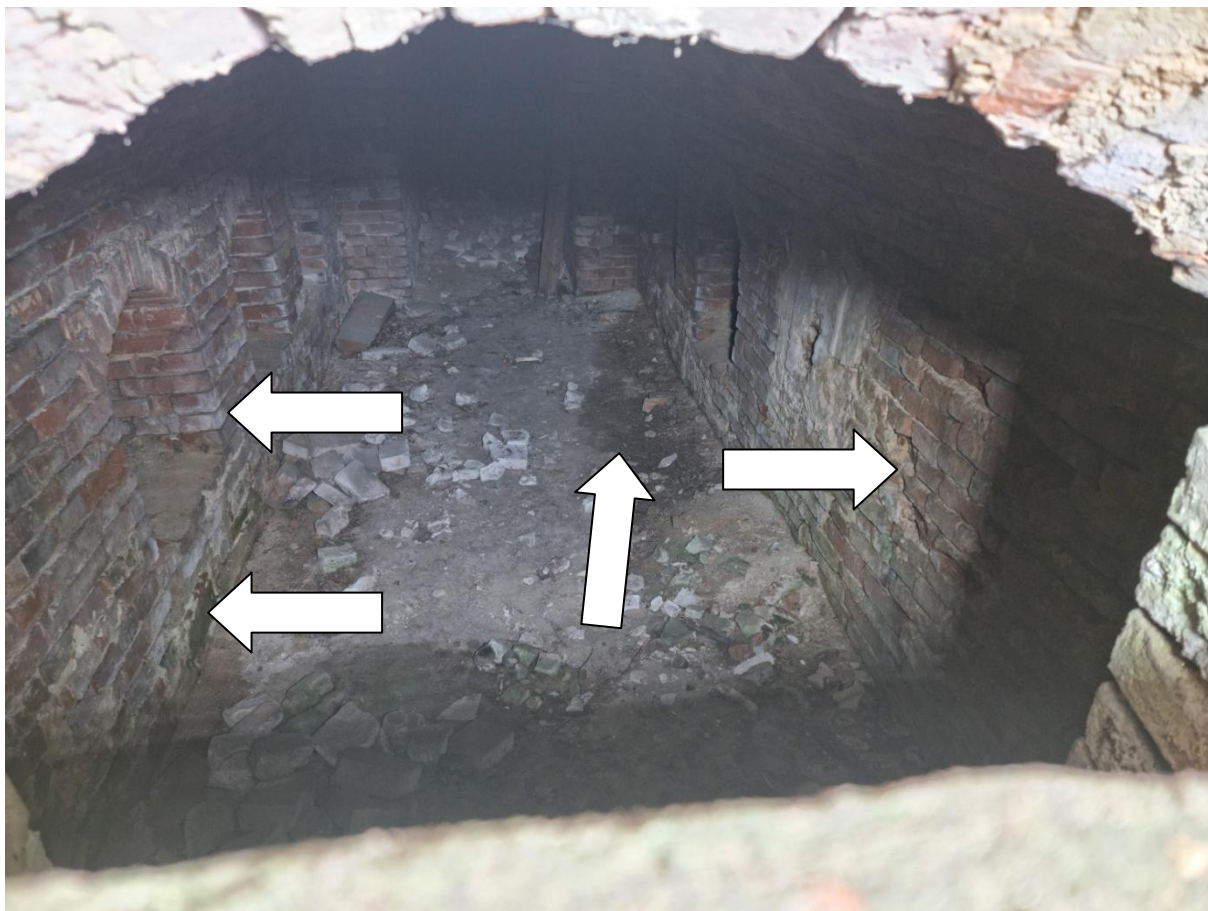
Fot. 5. Ściany krypty, widoczne plamy zielenic, wysolenia, ubytki zaprawy wapiennej i cegieł.

Ściany krypty murowane z cegły pełnej za zaprawie wapiennej bez izolacji. Ściany piwniczne z widocznymi wykwitami zielenic i porostów, szczególnie w dolnych partiach. Widoczne również białe plamy wysoleń. Mur wilgotny. Widoczne miejsca z nielicznymi ubytkami cegieł i zaprawy.

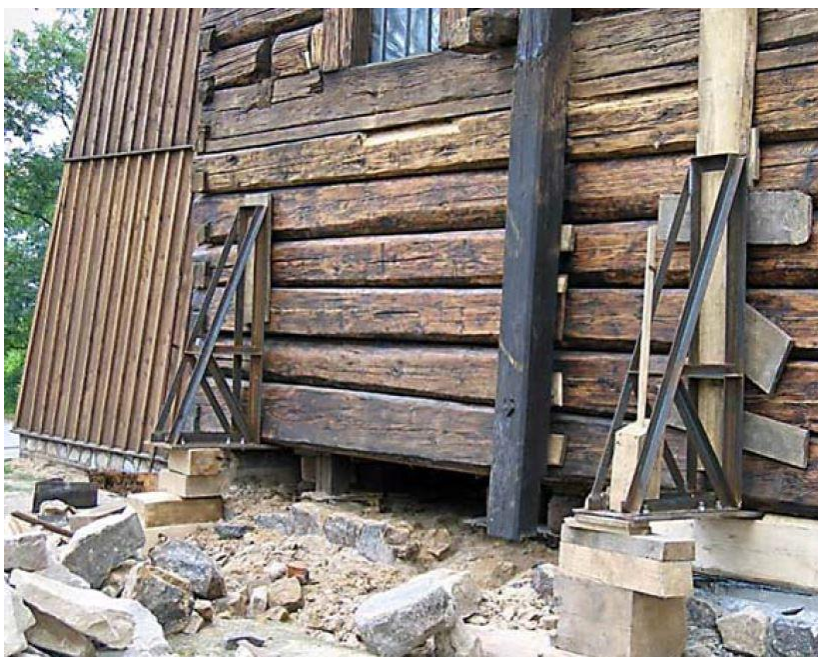
Fot. 8. Kościół w Żernicy, wsparcie ścian kościoła na czas remontu fundamentu i podwaliny.

wsporcze przejmujące ciężar ścian na czas wymiany. Podobną metodę zastosowano na przykład podczas prac remontowych w kościele w Żernicy (fot.8). Naprawa polegać będzie na wypełnieniu zaprawą mniejszych ubytków w murze lub spoinie. Uszkodzoną płaszczyznę cegły skuć, a następnie przystąpić do jej uzupełnienia lub przemurowania. Zastosowana technika zależy od charakteru uszkodzenia. Wyznacznikami w tym przypadku są właściwości wytrzymałościowe materiału uzupełniającego, które powinny zapewnić odpowiednią współpracę z pierwotnym budulcem.

Podwaliny są w drewnianych kościołach szczególnie narażone na uszkodzenia korozyjne. Związane jest to z częstym brakiem poziomej izolacji pomiędzy nimi a ceglanyymi ściankami fundamentów. W przypadku gdy ceglana ściana fundamentowa jest mokra bezpośredni kontakt z podwalinami i przyczynia się do powstania uszkodzeń biologicznych. Uszkodzenia podwalin bywają dodatkowo niefachowo naprawiane, na przykład przez zastąpienie ubytków podwalin zaprawą cementową. Uszkodzenia ceglanych elementów wiąże się z koniecznością uzupełnienia brakujących elementów oraz zastosowaniem odpowiednio dobranych cegieł i kompozytów cementowych (warstw uzupełniających). W pierwszym etapie prac budowlano konserwatorskich należy usunąć uszkodzone podwaliny. **Prace należy wykonywać odcinkowo.** W celu umożliwienia wyjęcia uszkodzonych elementów zastosować stalowe konstrukcje

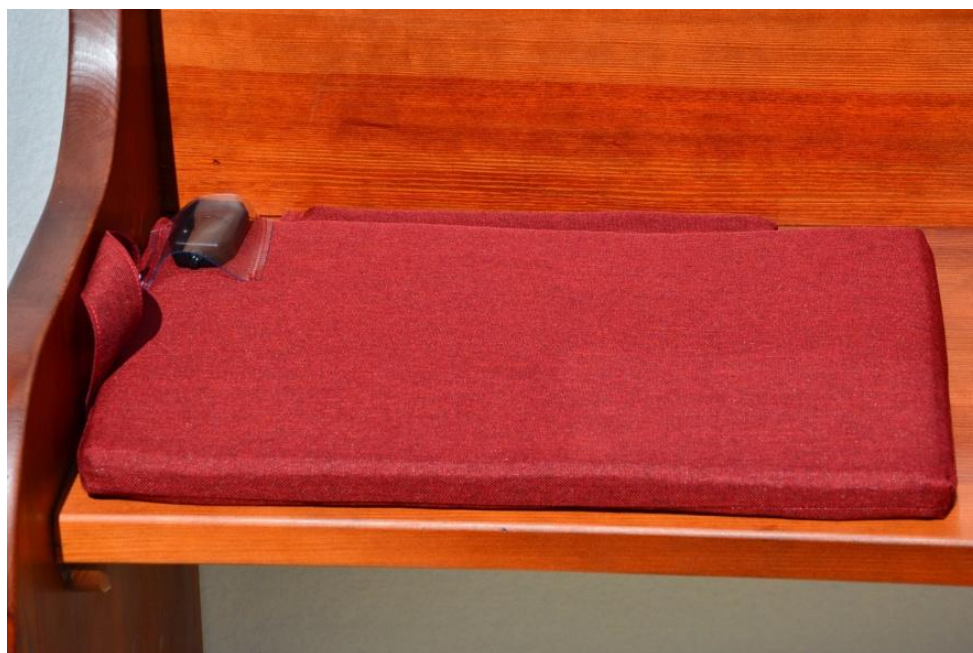
Fot. 8. Przykład ogrzewania naławkowego firmy Kamo.

W celu podniesienia właściwości użytkowych obiektu, projektuje się ogrzewanie naławkowe w formie mat grzewczych. Jest to najmniej inwazyjne w substancję zabytkową rozwiązanie. Proponuje się zastosowanie mat grzewczych naławkowych firmy Kamo. W odróżnieniu od innych systemów grzewczych skupia się na dostarczeniu ciepła bezpośrednio do organizmu osoby, która siedzi na macie grzewczej. Mata grzewcza położona jest na ławce, a pod nią znajduje się cienka mata antypoślizgowa. Element grzewczy (mata) połączona jest kablem z transformatorem bezpieczeństwa, który znajduje się pod siedziskiem ławki. We wnętrzu maty grzewczej znajduje się 25 mm grubości pianka o gęstości $R = 120 \text{ g/m}^2$ (dla porównania w przemyśle meblowym używa się średniej pianki o gęstości 30). Im większa gęstość, tym dłuższa żywotność siedziska bez jego deformowania się. Na gąbce naklejona jest spirala grzewcza z drutu oporowego na specjalnym filcu. Grubość maty wynosi 30 mm. Cała mata grzewcza ubrana jest w pokrowiec, który w dolnej części wyposażony jest w zamek błyskawiczny i w razie potrzeby można pokrowiec zdjąć, wyprać i ponownie założyć. Sukna stosowane do produkcji pokrowców są bardzo wysokiej jakości, używane również w przemyśle meblarskim dla mebli premium, a stopień ścieralności wynosi około 100 000 cykli. Pod każdą ławką montowany jest specjalistyczny transformator bezpieczeństwa, który zmienia napięcie z 230 V na 24 lub 28 V, który jest w pełni bezpieczny dla ludzkiego organizmu. Dzięki temu, że transformator jest w całości zalewany w środku żywicą jest on bardzo trwały i zachowuje długą żywotność. W celu zasilenia systemu grzewczego zostaną wykonane dwie bruzdy w posadzce na kable zasilające zgodnie z rysunkiem części elektrycznej niniejszego opracowania.
