# **Park etnograficzny "Przysiółek" w Złakowie Kościelnym**

## **- przywrócone dziedzictwo Księstwa Łowickiego**

### **Opis techniczny prac planowanych w budynku 04**

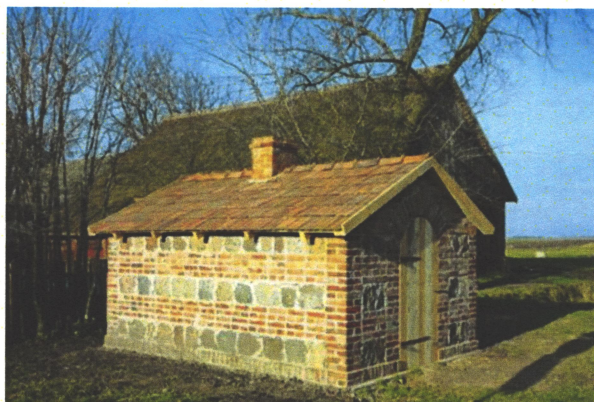
Ryc. 1  
Widok obecny budynku nr. 04

Budynek pieca chlebowego pochodzący prawdopodobnie z lat 30 XX wieku. Budynek wolnostojący kamiennie-ceglany. Kryty dachówką ceramiczną. Powierzchnia użytkowa budynku wynosi 8,3 m<sup>2</sup>.

Budynek jest w bardzo dobrym stanie technicznym. Wymaga jedynie wykończenia wnętrza. Budynek nie jest podłączony do instalacji elektrycznej. Budynek znajduje się w bezpośrednim sąsiedztwie budynków krytych strzechą (stodoła, chałupa). Użytkowanie budynku zgodnie z jego przeznaczeniem (piec chlebowy opalany drewnem) stwarza zagrożenie pożarowe.

1. Wykonanie tynków wewnętrznych i pomalowanie ścian.
2. Wykonanie posadzki cementowej wraz z izolacją poziomą.
3. Wykonanie instalacji elektrycznej wewnętrznej.
4. Wykonanie przyłącza energetycznego ziemnego.
5. Zamontowanie łapacza iskier.
