# **Park etnograficzny "Przysiółek" w Złakowie Kościelnym**

## **- przywrócone dziedzictwo Księstwa Łowickiego**

### **Opis techniczny prac planowanych w budynku 07**

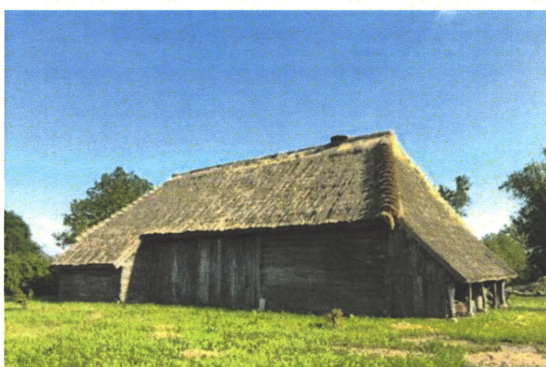
Ryc. 1

Widok obecny budynku nr. 07

Budynek jest w dobrym stanie technicznym. Uzupełnienia wymaga około 40% powierzchni dachu. Uzupełnienie trzcina. Przybudówki (szopki) nie mają wykonanych ścianek bocznych ze słomy (nie zrekonstruowano ich). W stodole wykonane jest jedynie prowizoryczne klepisko ziemne, brak odpowiedniej warstwy gliny. Budynek jest wyposażony w prowizoryczną instalację elektryczną. Brak instalacji przeciwpożarowej.
