Opinia ornitologiczno-chiropterologiczna dot. budynku przy ul. Piastowskiej 64 w Piławie Górnej

AVIAN Ekspertyzy Przyrodnicze
ul. B. Chrobrego 9, 59-550 Wojcieszów

mgr Kamil Struś

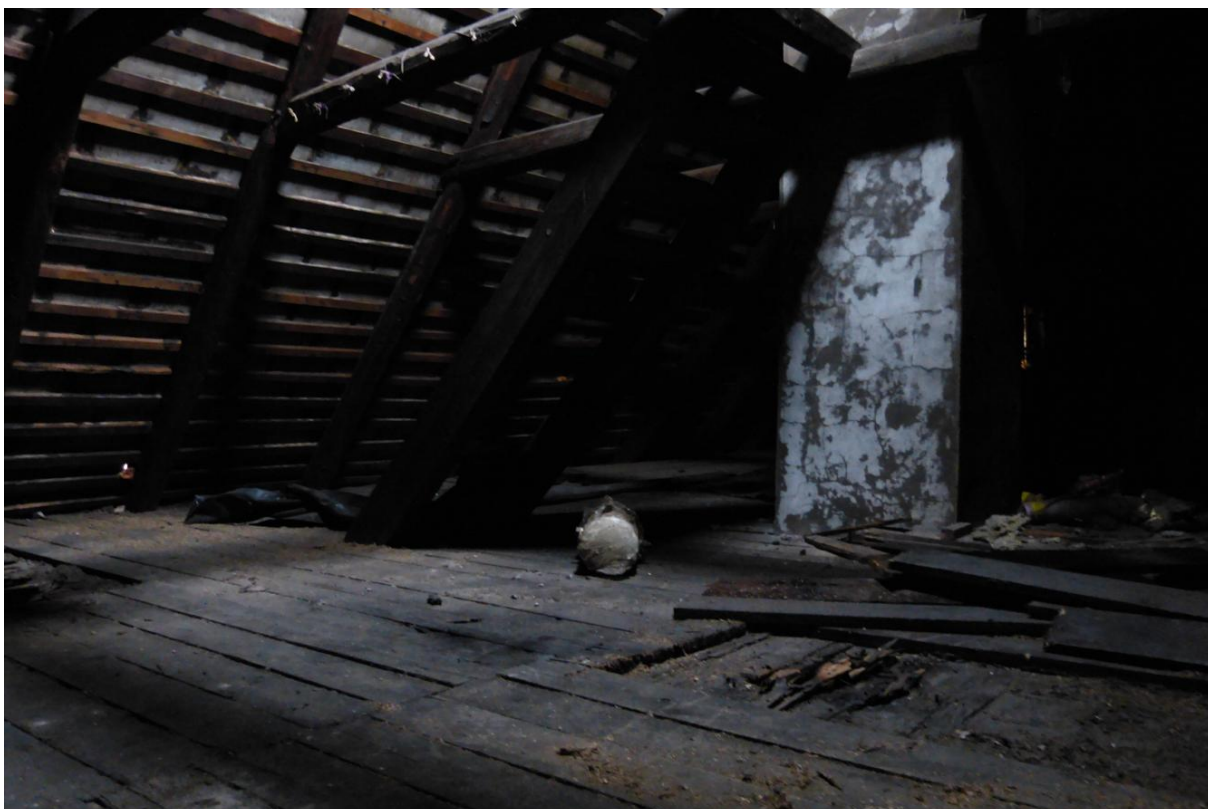
Fot. 4. Strych inwentaryzowanego budynku.

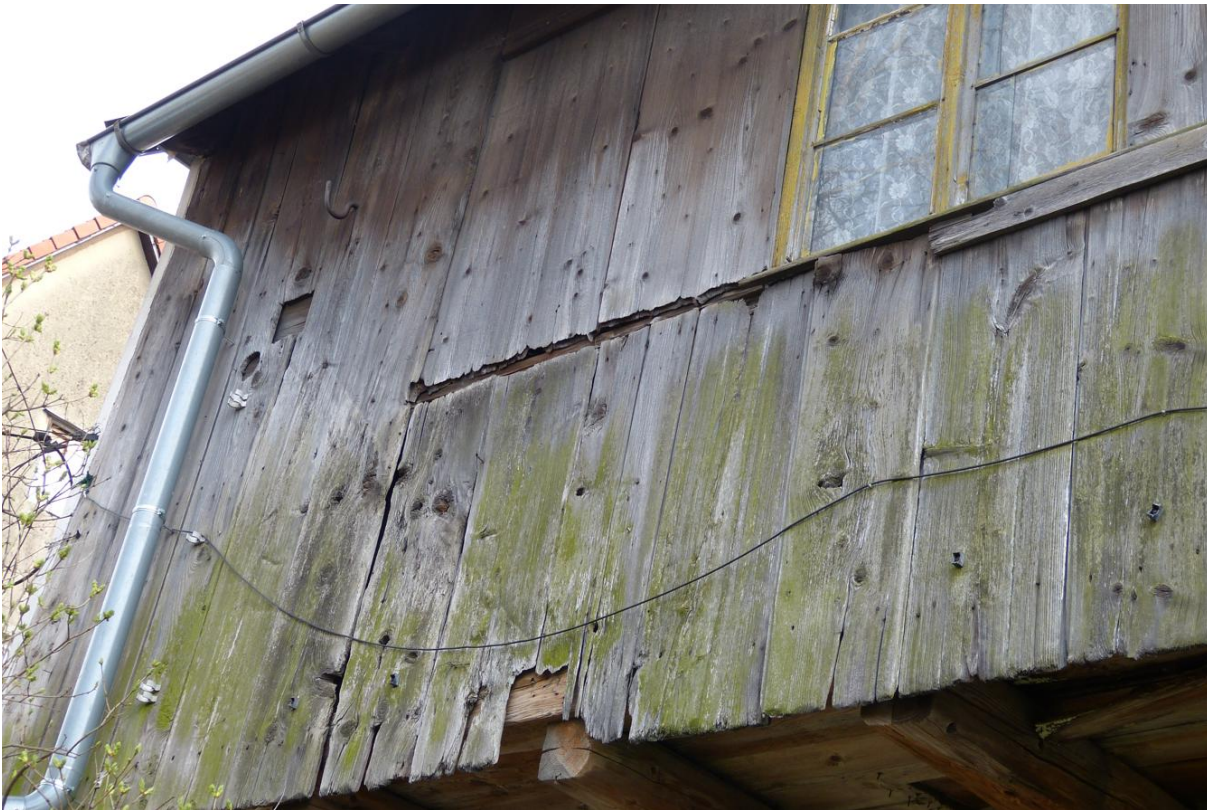
W trakcie kompleksowej inwentaryzacji przeprowadzonej 10.04.2025 r., stwierdzono w obrębie inwentaryzowanego budynku siedliska rozrodcze ptaków oraz kryjówki nietoperzy. Znajdują się one na elewacji północnej w szparach i szczelinach starego deskowania. Cała pozostała część elewacji pozbawiona jest nisz odpowiednich do rozrodu lub schronienia gatunków chronionych ponieważ nie posiada istotnych ubytków. Siedliska wykazane w trakcie przeprowadzonej inwentaryzacji zajęte są przez 1 parę wróbli *Passer domesticus*. Dodatkowo obecność otworów i szczelin powoduje, że obiekt posiada również znaczenie dla nietoperzy m.in. karlika małego *Pipistrellus pipistrellus*, karlika większego *Pipistrellus nathusii*, niektórych gatunków mroczków *Eptesicus* oraznocków *Myotis*.

Fot. 5. Szczeliny pomiędzy deskowaniem elewacji północnej – siedlisko chronionych gatunków ptaków i nietoperzy.

W ramach minimalizacji negatywnego wpływu inwestycji na chronione gatunki ptaków i nietoperzy, należy zastosować działania, w wyniku których obiekt po przeprowadzonym remoncie odzyska walory przyrodnicze. Działaniami takimi będzie wywieszenie w szczytowej części elewacji, 1 budkę lęgową dedykowaną dla wróbli oraz 1 budkę dla nietoperzy w wersji natynkowej lub podtynkowej (w odstępie co najmniej 3 m od siebie).

Prace remontowe należy wykonać w okresie nielegowym 15.08-15.03. W innym wypadku zaleca się przeprowadzenie nadzoru przyrodniczego w celu uniknięcia negatywnego wpływu prac budowlanych na chronione gatunki ptaków.
