Opinia ornitologiczno-chiropterologiczna dot. budynku przy Placu Piastów Śląskich 1 w Piławie Górnej

AVIAN Ekspertyzy Przyrodnicze
ul. B. Chrobrego 9, 59-550 Wojcieszów

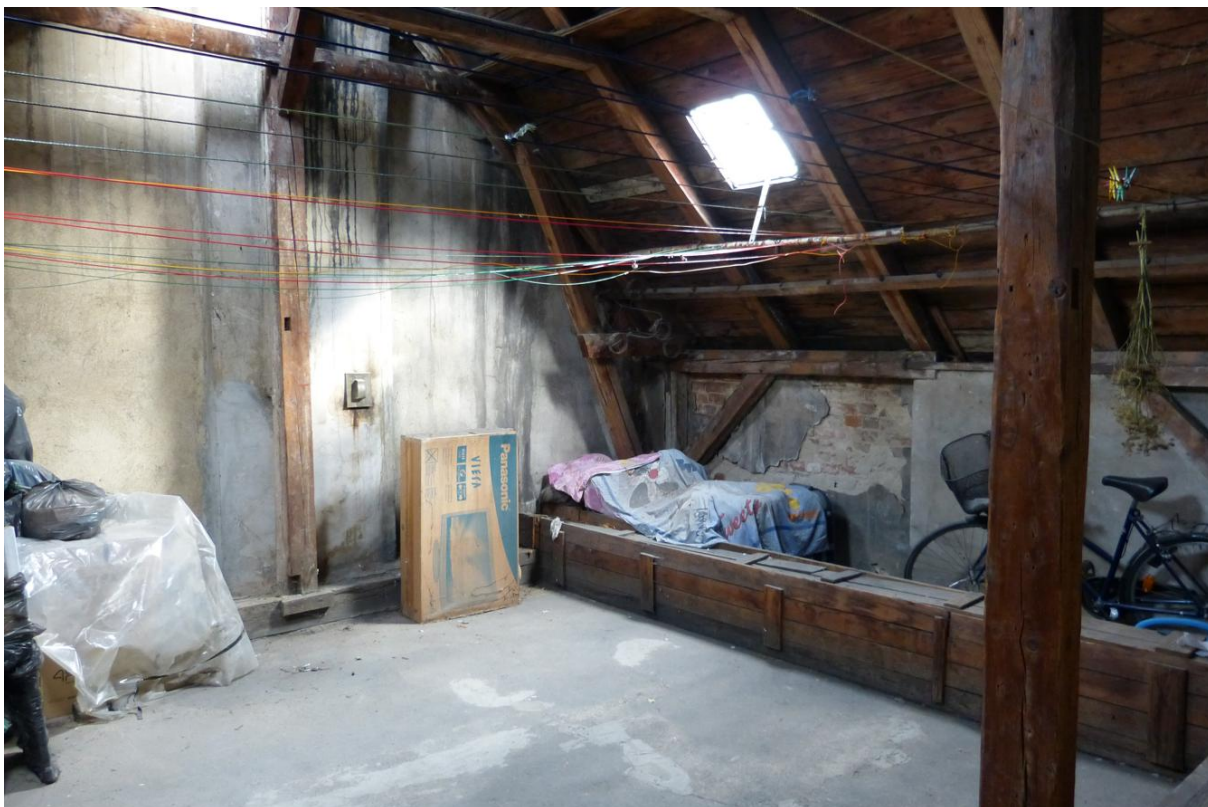
Fot. 3. Strych inwentaryzowanego budynku.

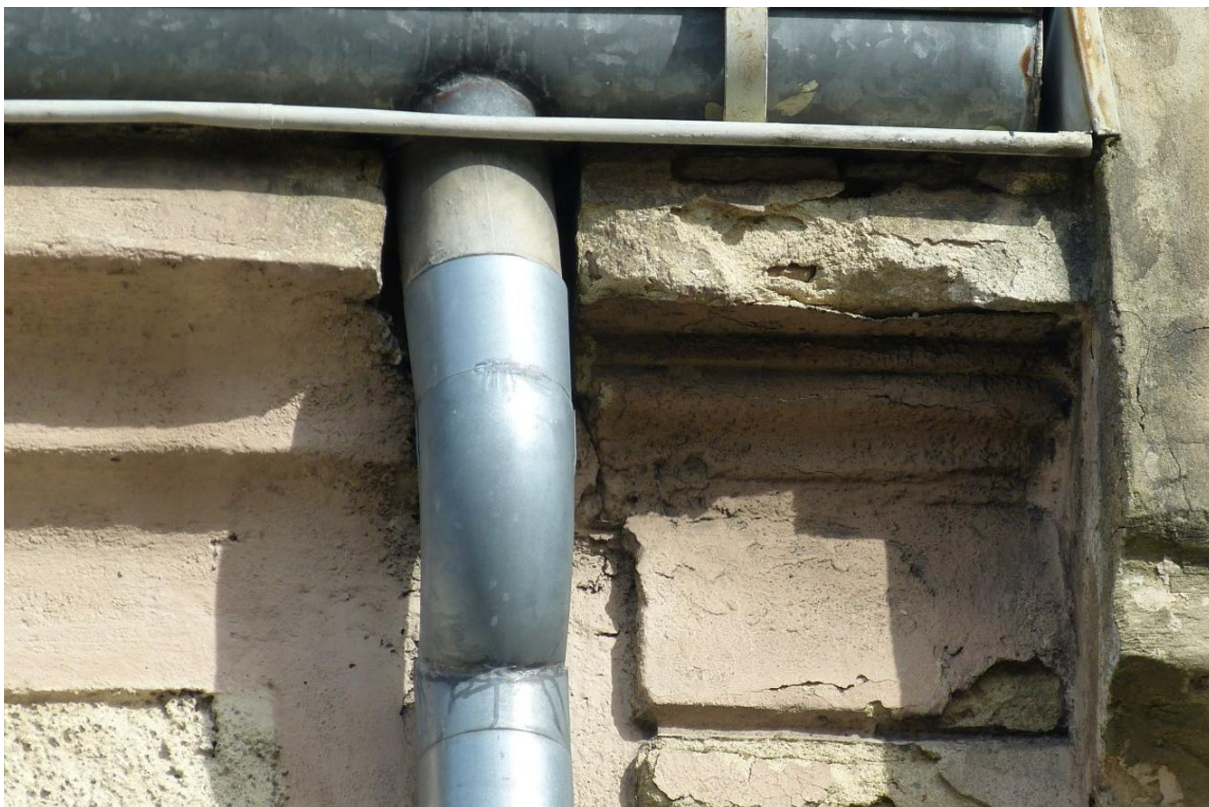
W trakcie kompleksowej inwentaryzacji przeprowadzonej 10.04.2025 r., stwierdzono w obrębie inwentaryzowanego budynku siedliska rozrodcze ptaków oraz kryjówki nietoperzy. Znajdują się one w szczytowej partii elewacji, w podmurówce dachu (za spustem rynny) oraz w jednej z wnęk okiennych – jaskółka oknówka *Delichon urbica*. Cała pozostała część elewacji pozbawiona jest nisz odpowiednich do rozrodu lub schronienia gatunków chronionych ponieważ nie posiada istotnych ubytków. Siedliska wykazane w trakcie przeprowadzonej inwentaryzacji zajęte są przez 1 parę jaskółek oknówek *Delichon urbica*. Dodatkowo obecność nielicznych otworów w górnej części elewacji (wnęka spustu rynny) powoduje, że obiekt posiada również znaczenie dla nietoperzy m.in. karlika malutkiego *Pipistrellus pipistrellus*, karlika większego *Pipistrellus nathusii*, niektórych gatunków mroczków *Eptesicus* oraznocków *Myotis*.

Fot. 4. Wnęka za spustem rynny - siedlisko nietoperzy.

W ramach minimalizacji negatywnego wpływu inwestycji na chronione gatunki nietoperzy, należy zastosować działania, w wyniku których obiekt po przeprowadzonym remoncie odzyska walory przyrodnicze. Działaniami takimi będzie wywieszenie w szczytowej części elewacji 1 budki dla nietoperzy w wersji natynkowej lub podtynkowej. W stosunku do jaskółki oknówki nie są wymagane działania minimalizujące ponieważ w wyniku prac budowlanych siedlisko ich nie ulegnie zmianie.
