Opinia ornitologiczno-chiropterologiczna dot. budynku przy ul. Kopernika 5 w Żarowie

AVIAN Ekspertyzy Przyrodnicze
ul. B. Chrobrego 9, 59-550 Wojcieszów

mgr Kamil Struś

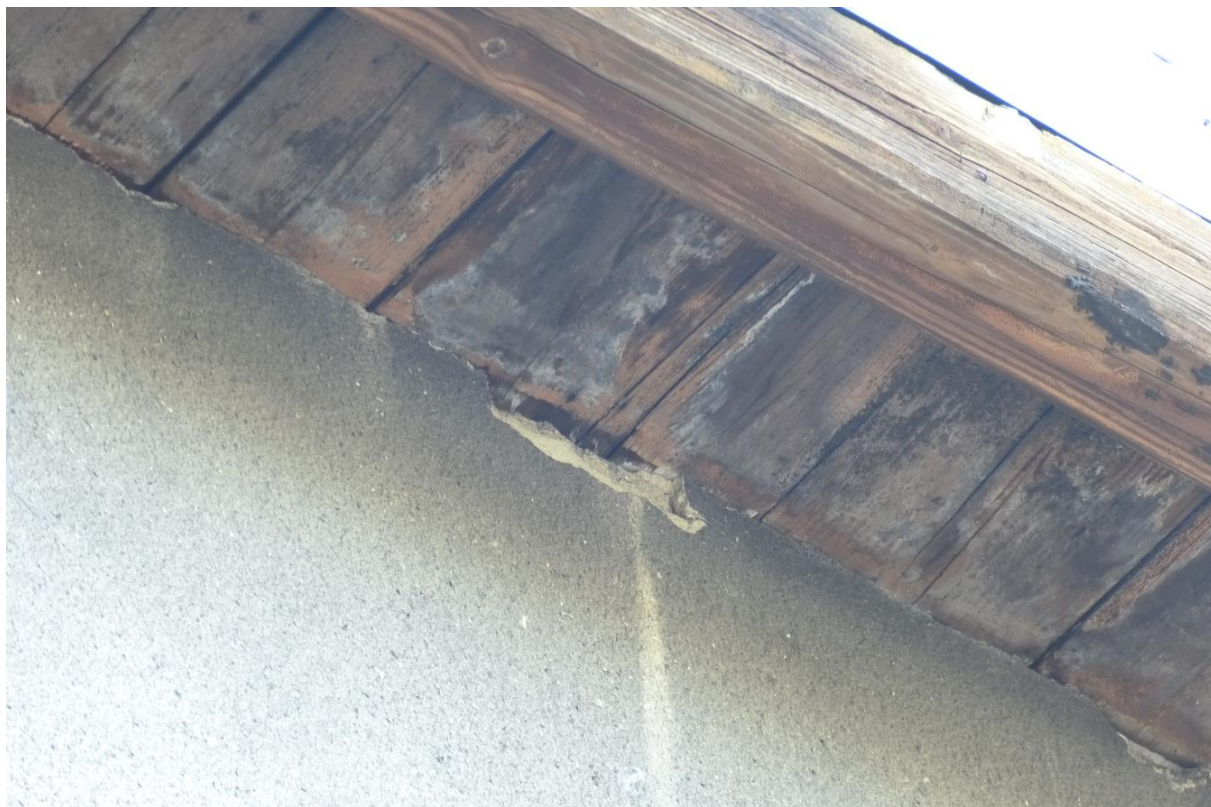
W trakcie kompleksowej inwentaryzacji przeprowadzonej 28.04.2025 r., stwierdzono brak w obrębie inwentaryzowanego budynku siedlisk rozrodczych ptaków, wykazano natomiast nieliczne kryjówki nietoperzy. Nisze te znajdują się w szczytowej partii elewacji, natomiast cała pozostała część elewacji pozbawiona jest nisz odpowiednich do rozrodu lub schronienia gatunków chronionych ponieważ nie posiada istotnych ubytków. Siedliska wykazane w trakcie przeprowadzonej inwentaryzacji mają znaczenie dla nietoperzy m.in. karlika małego *Pipistrellus pipistrellus*, karlika większego *Pipistrellus nathusii*, niektórych gatunków mroczków *Eptesicus* oraznocków *Myotis*.

Fot. 4. Szczeliny w podmurówce dachu, siedlisko nietoperzy.

W ramach minimalizacji negatywnego wpływu inwestycji na chronione gatunki nietoperzy, należy zastosować działania, w wyniku których obiekt po przeprowadzonym remoncie odzyska walory przyrodnicze. Działaniami takimi będzie wywieszenie w szczytowej części elewacji 2 budek dla nietoperzy w wersji natynkowej lub podtynkowej.

Prace remontowe należy wykonać w okresie nieleśgowym 15.08-15.03. W innym wypadku zaleca się przeprowadzenie nadzoru przyrodniczego w celu uniknięcia negatywnego wpływu prac budowlanych na gatunki chronione.

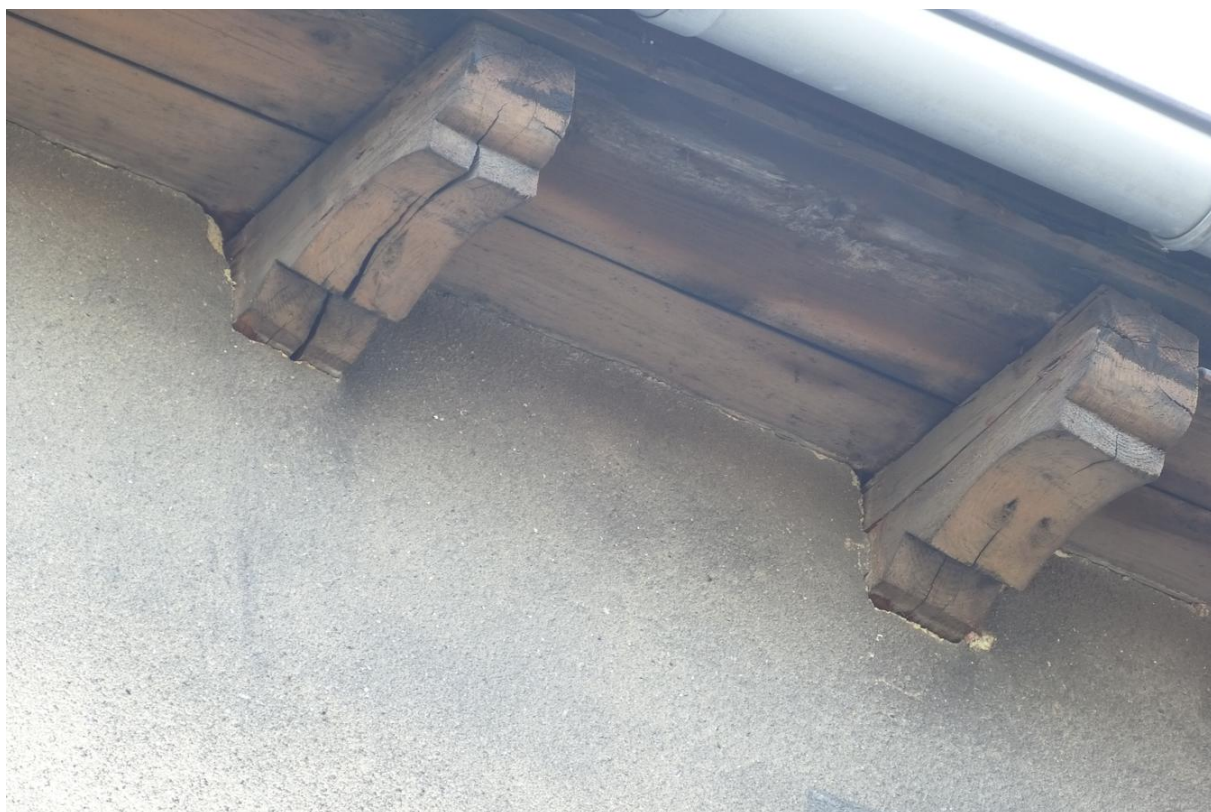
Fot. 5. Szczeliny w podmurówce dachu, siedlisko nietoperzy.
