STAN ISTNIEJĄCY

Specyfikacja rurociągów i armatury demontowanej w węźle cieplnym
w budynku przy ul. Bratysławskiej 19 w Łodzi

BIURO PROJEKTOWE USŁUGOWE		92-434 Łódź ul. Maćka z Bogardca 5 lok.II	tel.: 42 670-81-40 ppuisan@o2.pl bpu.isan@o2.pl
	Nazwa i adres obiektu: Przebudowa sieci ciepł. wraz z przyłączami od istn. preizolowanej sieci 2xDn80 za studnią zaworową S-2034/4 w kier. bud. przy ul. Bratysławskiej 15,17,19 w Łodzi		Nr rysunku: <div style="font-size: 2em; font-weight: bold; text-align: center;">10.1</div>	
Przedmiot rysunku: Rzut i przekroje pomieszczenia węzła ciepłego w budynku przy ul. Bratysławskiej 19 w Łodzi – STAN ISTNIEJĄCY		Branża: sanitarna		Faza: P.T.
Imię i nazwisko		Nr uprawnień		Podpis
Projektant	mgr inż. Piotr Harasimczuk	ŁOD/4943/PBS/22		
Współpraca	mgr inż. Izabela Drobnik-Kamińska	ŁOD/0563/P00S/06		
Współpraca	techn. Andrzej Kuźniak	—		
Sprawdzający	—	—		
Data: 04.2025 Skala: 1:50

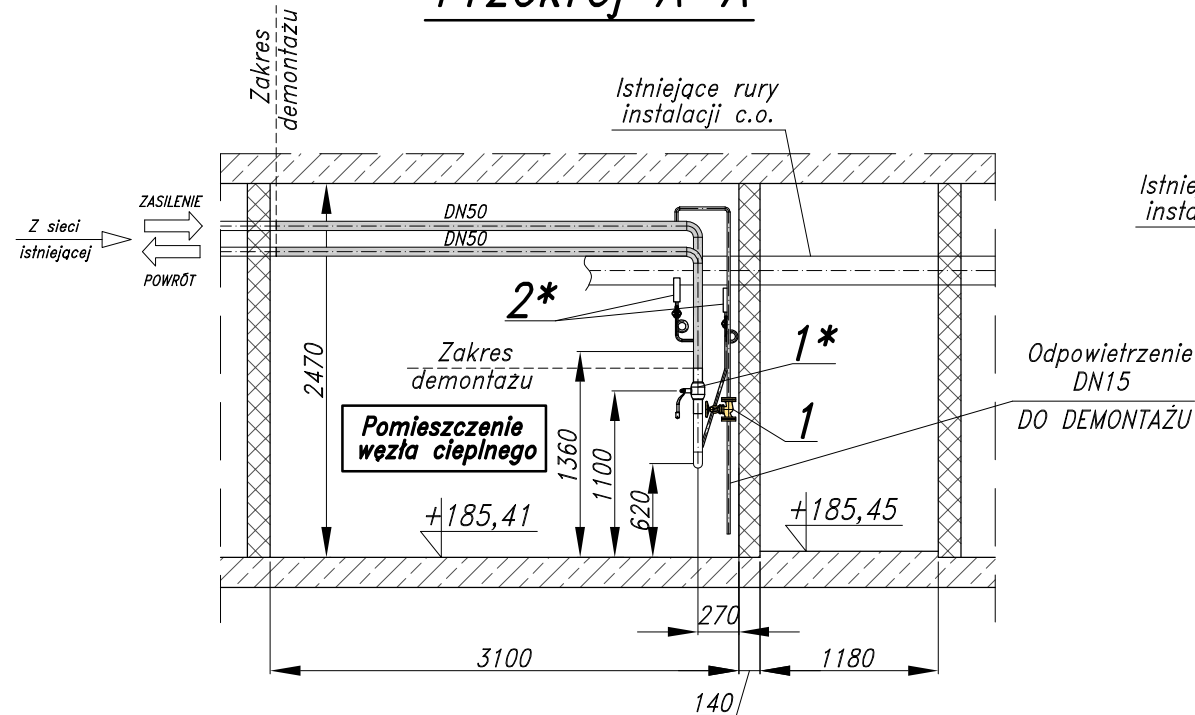
Przekrój A-A

*Uwaga:
Rurociągi i armatura demontowana
oznaczone kolorem szarym oraz żółtym.*
