Przekrój fundamentów  
skala 1:50

Pracownia Projektowa "KONSTRUKTOR"				
siedziba: ul. Wojska Polskiego 5, 58-160 Świebodzice,				
biuro: ul. Broniewskiego 1B, 58-309 Wałbrzych				
Projektant:	mgr inż. Piotr Rajca	NGBP.V-7342/3/75/98		Data: 10.10.2025r.
Asystent Projektanta:	mgr inż. Jakub Dmitruk			Stadium: PB
Temat:	Termomodernizacja i podniesienie warunków przeciwpożarowych budynku Żłobka Miejskiego przy ul. Letniej 7 w Złotorzy w ramach zadania pn. "Aktywny Maluch 2022-2029" i "Termomodernizacja obiektów użyteczności publicznej"			Skala: 1:100
Inwestor:	Gmina Miejska Złotorja Pl. Orłąt Lwowskich 1, 59-500 Złotorja			Nr. rys.: 6/B
Tytuł rys.:	Przekroje			
Zastrzega się wszelkie prawa wynikające z Ustawy o prawie autorskim. Rysunek niniejszy nie może być w całości lub w części przerysowany, uzupełniony lub odstąpiony komukolwiek, bez pisemnej zgody firmy projektowej

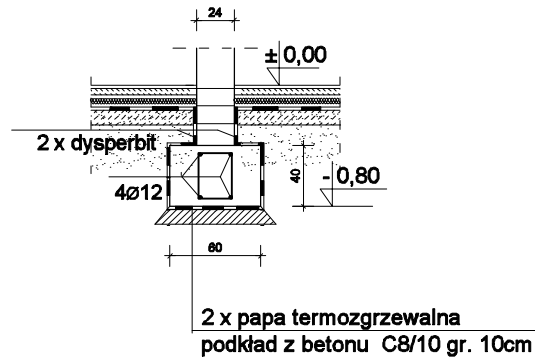
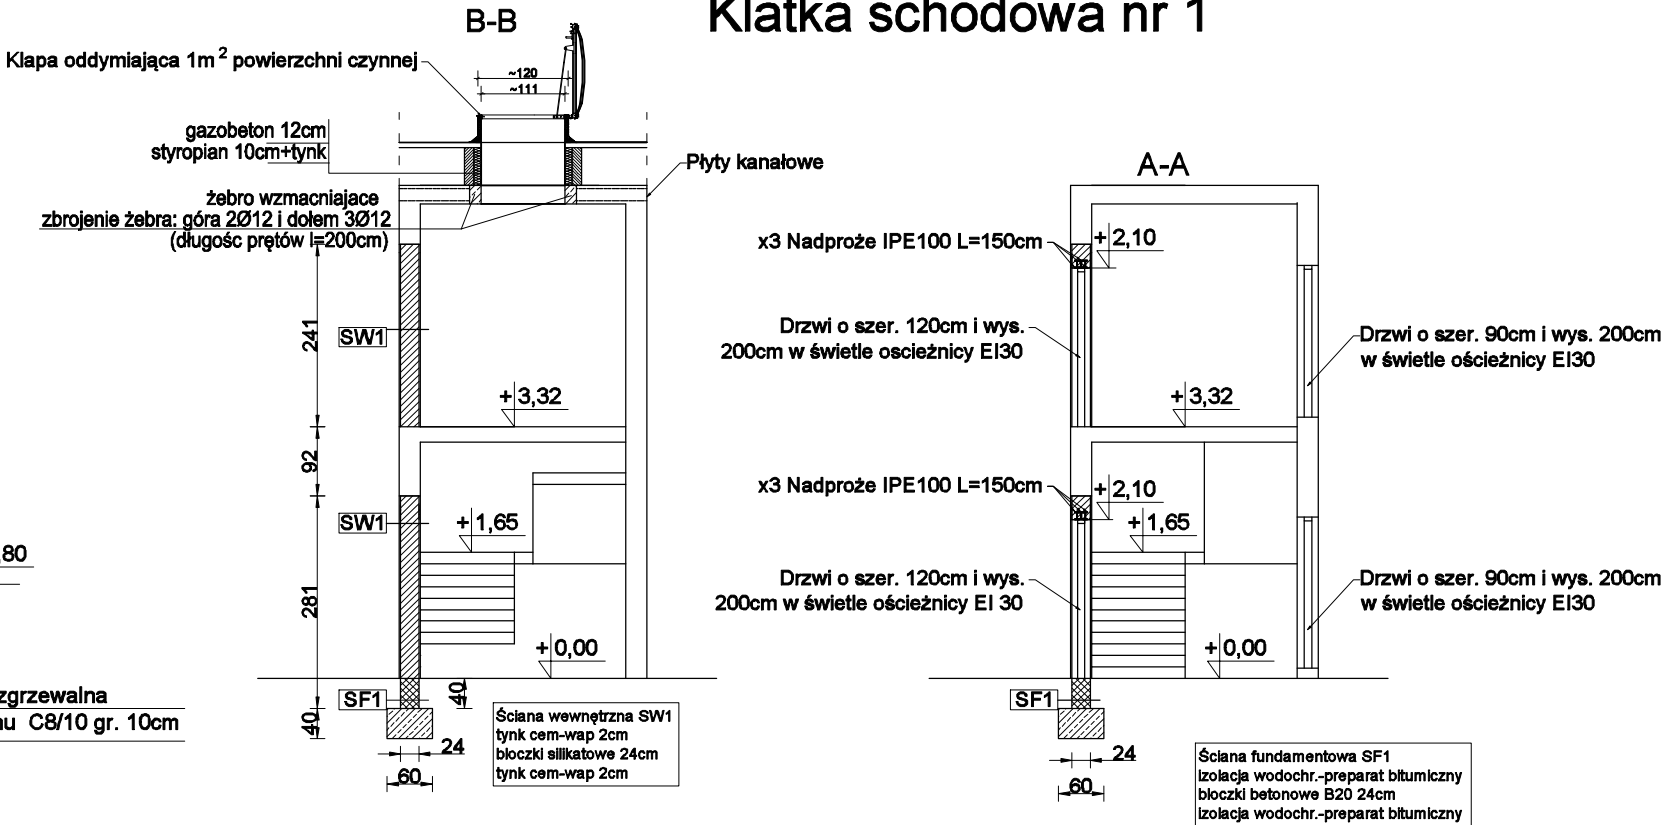
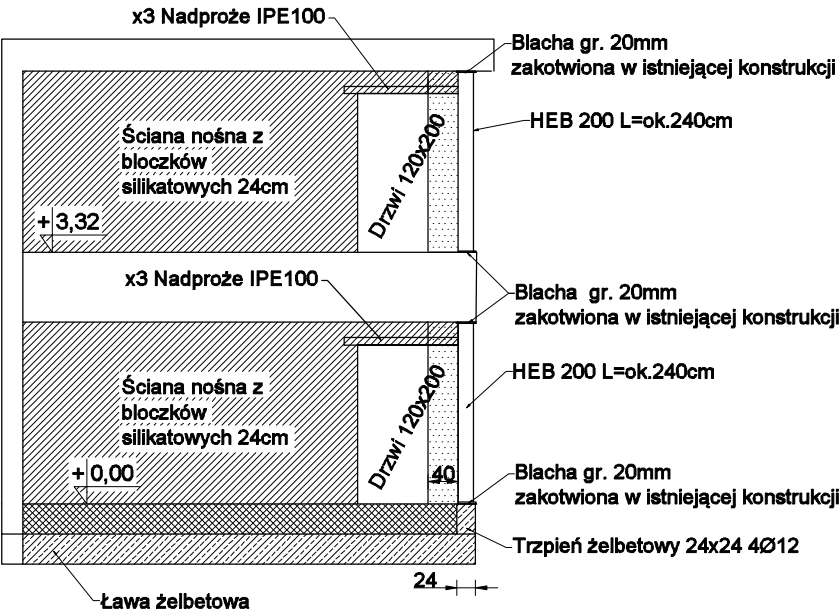
Klatka schodowa nr 1

UWAGI  
Po rozkuciu posadzki w przypadku stwierdzenia istniejącej ławy fundamnetowej skontaktować się z projektantem  
W innym przypadku należy wykonać pręty wkładane do istniejącej konstrukcji  
Istniejące barierki na klatkach schodowych należy wyciąć oraz nowe zamontować w duszy schodów
