PFU - TERMOMODERNIZACJA I DOSTOSOWANIE
DO POTRZEB OSÓB NIEPEŁNOSPRAWNYCH
BUDYNKU IZUS W TOMASZOWIE LUBELSKIM PRZY UL. JANA PAWŁA II NR 6

PIWNICA - STAN DOCELOWY

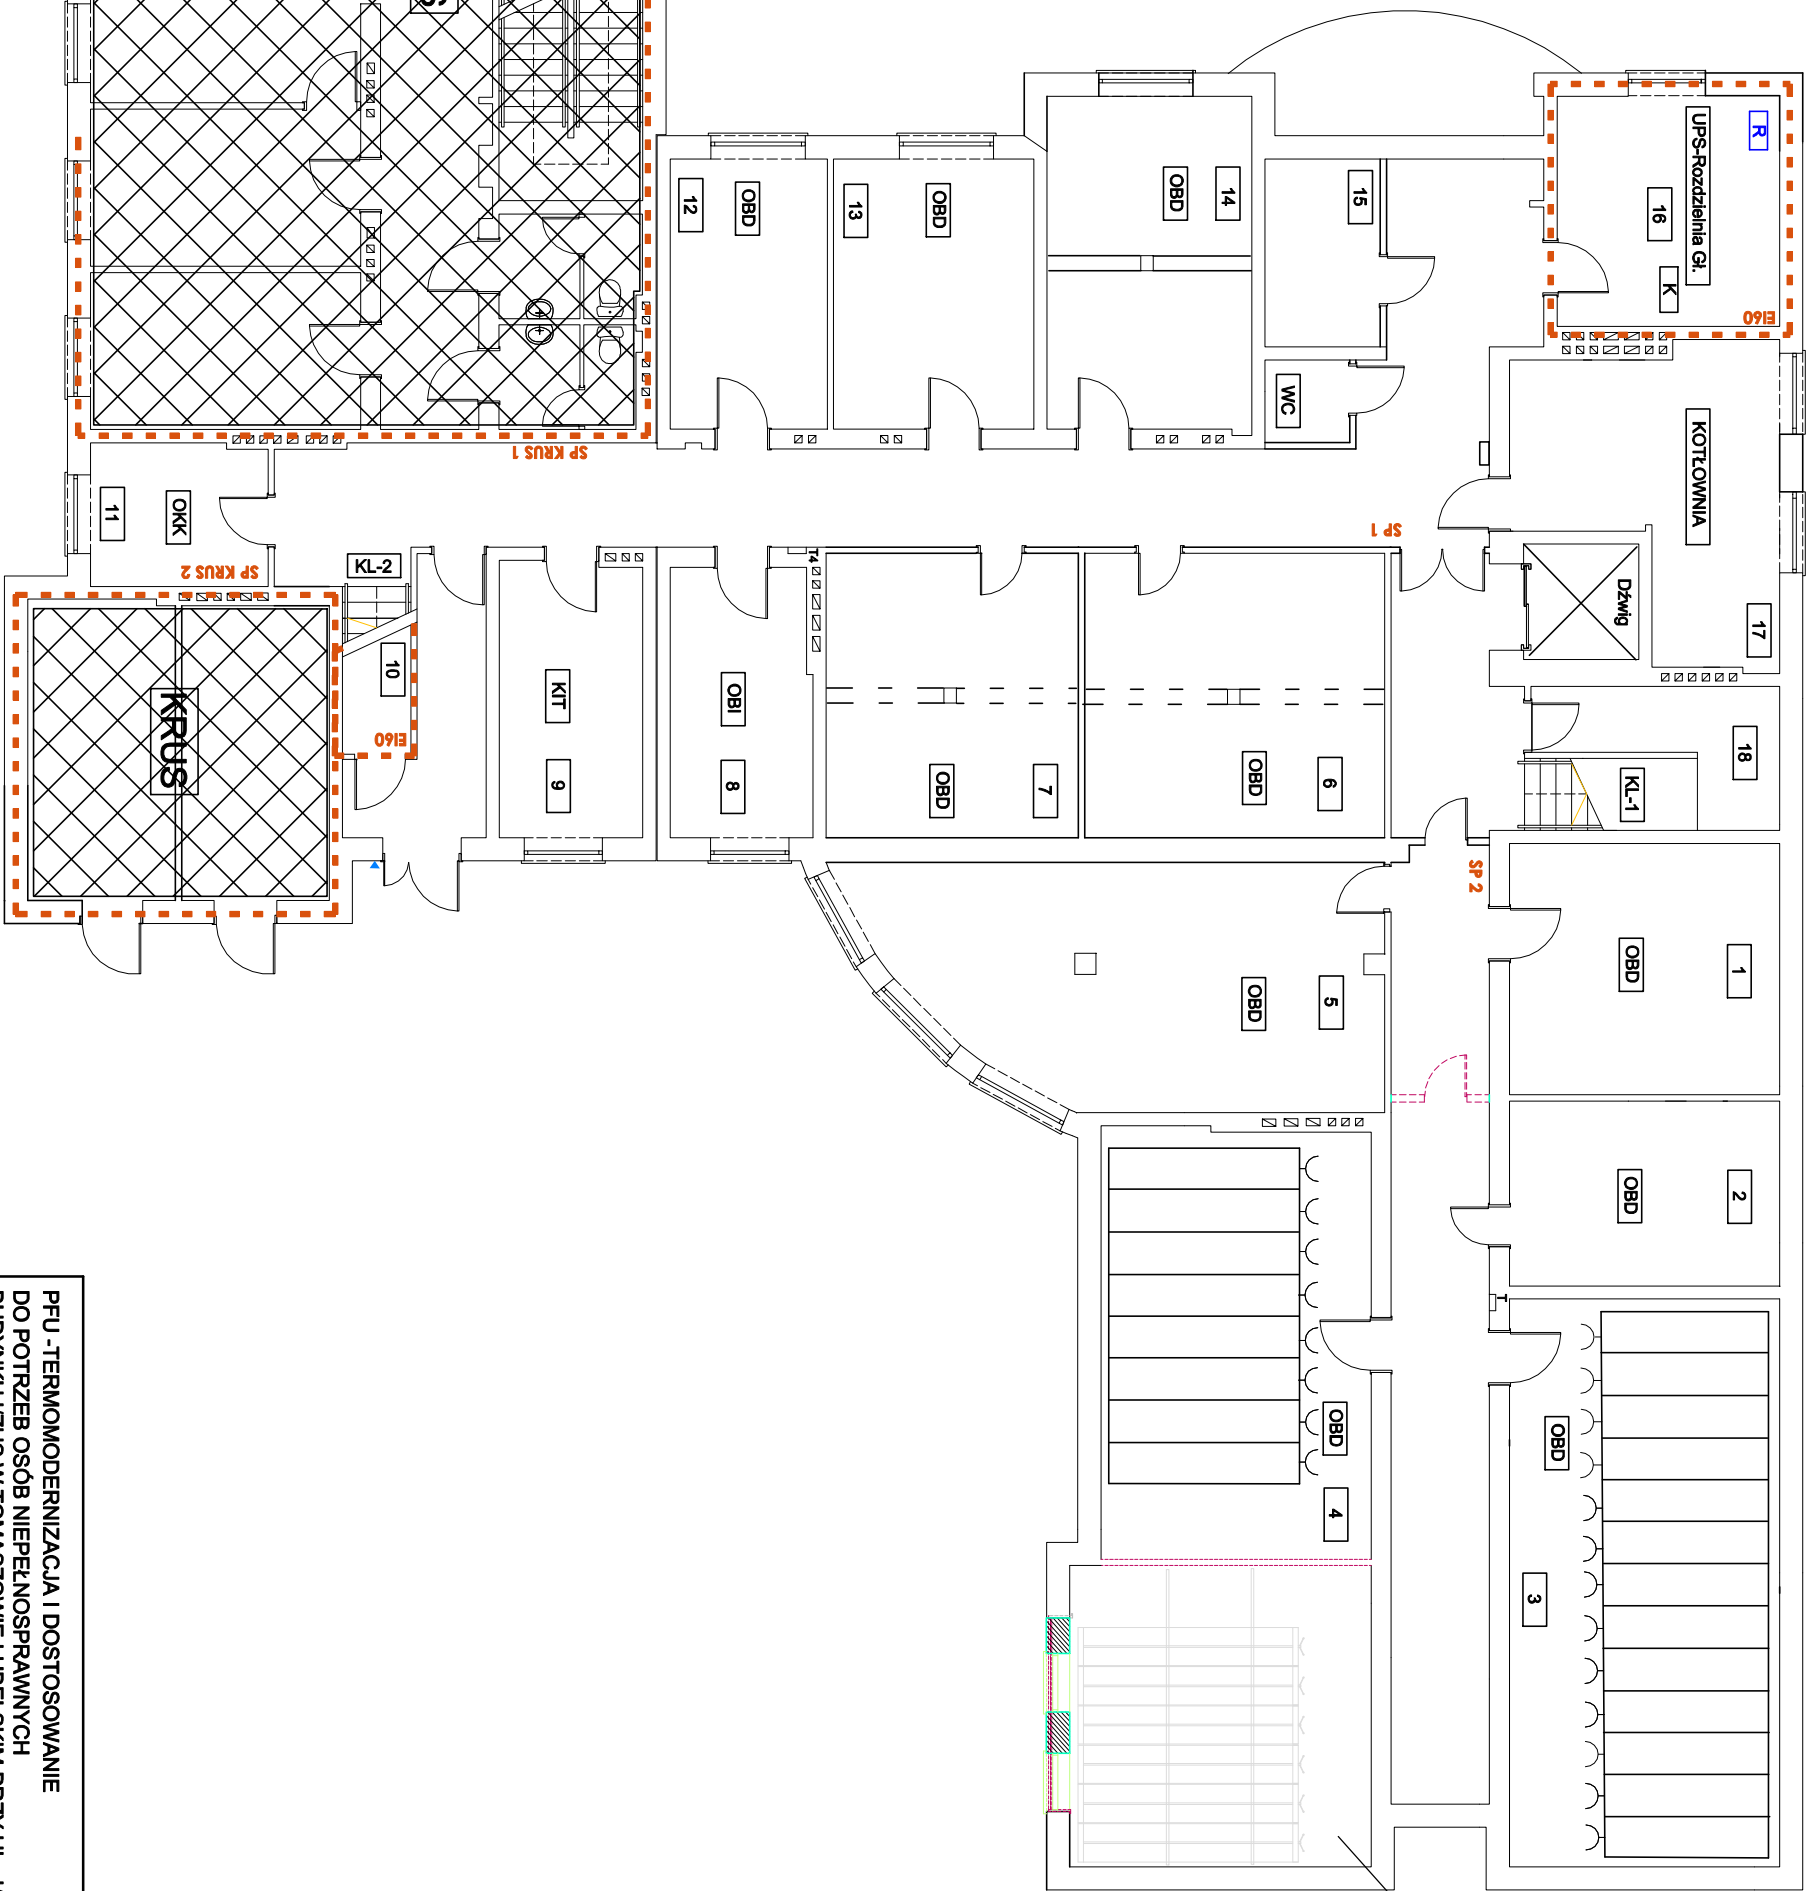
**Pomieszczenie po garażu
opcjonalnie dla centrali
wentylacyjnej.
Uzgodnienie z
projektantem na etapie
konceptji**

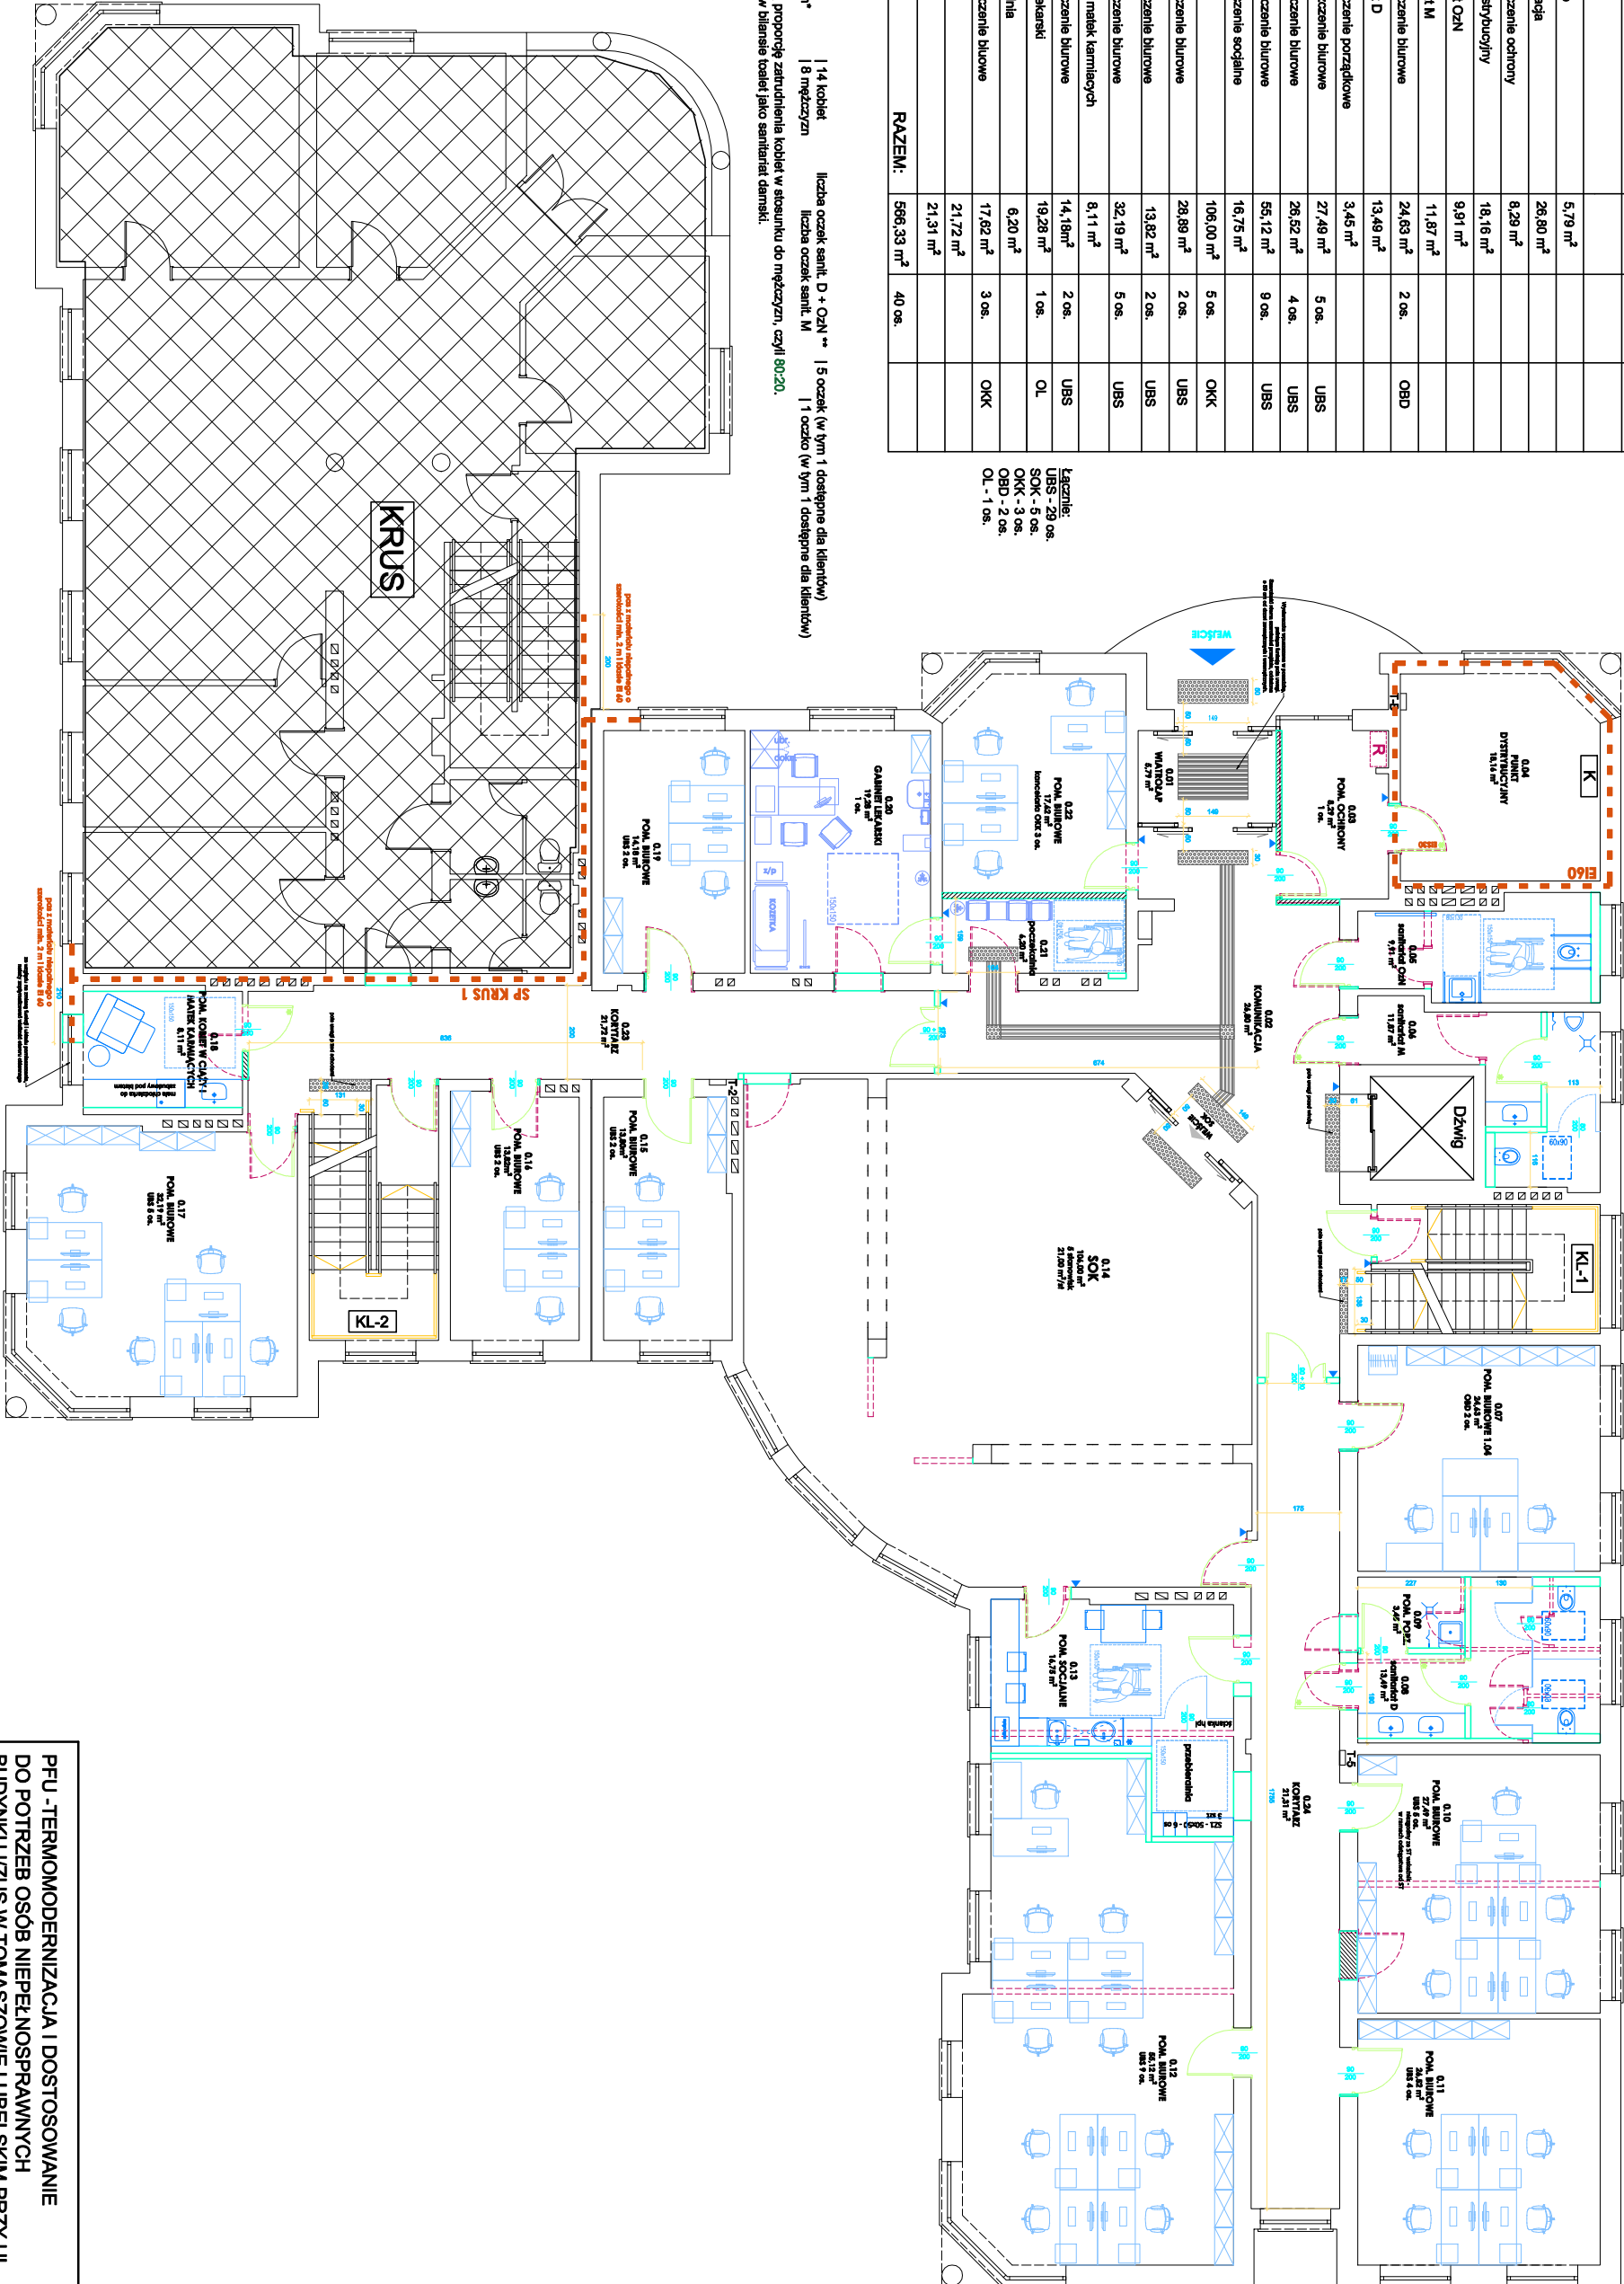
PARTER - STAN DOCELOWY

BILANS TOALET
liczba kobiet pracujących* | 14 kobiet | liczba oczek sanit. D + Ozn ** | 5 oczek (w tym 1 dostępne dla klientów)
liczba mężczyzn pracujących* | 8 mężczyzn | liczba oczek sanit. M | 1 oczko (w tym 1 dostępne dla klientów)
* Zakładając ogólnoprzeciętną proporcję zatrudnienia kobiet w stosunku do mężczyzn, czyli 80:20.
** Sanitarlat Ozn traktować w bilansie toilet jako sanitarlat damski.
