Nazwa projektu: REMONT BUDYNKU W ZAKRESIE  
WYMIANY POKRYCIA DACHU WRAZ  
OBRÓBKAMI BLACHARSKIMI, WYM. OKIEN  
DACHOWYCH, WYM. INST. ODGROMOWEJ  
BUDYNEK PRZEDSZKOLA NR 4 W USTRONIU,  
UL. WIŚNIOWEJ 13 W USTRONIU-HERMANICACH

Rzut wieżby dachowej - stan projektowany

Skala: 1:100  
J. miary: cm  
Nr rys: 4

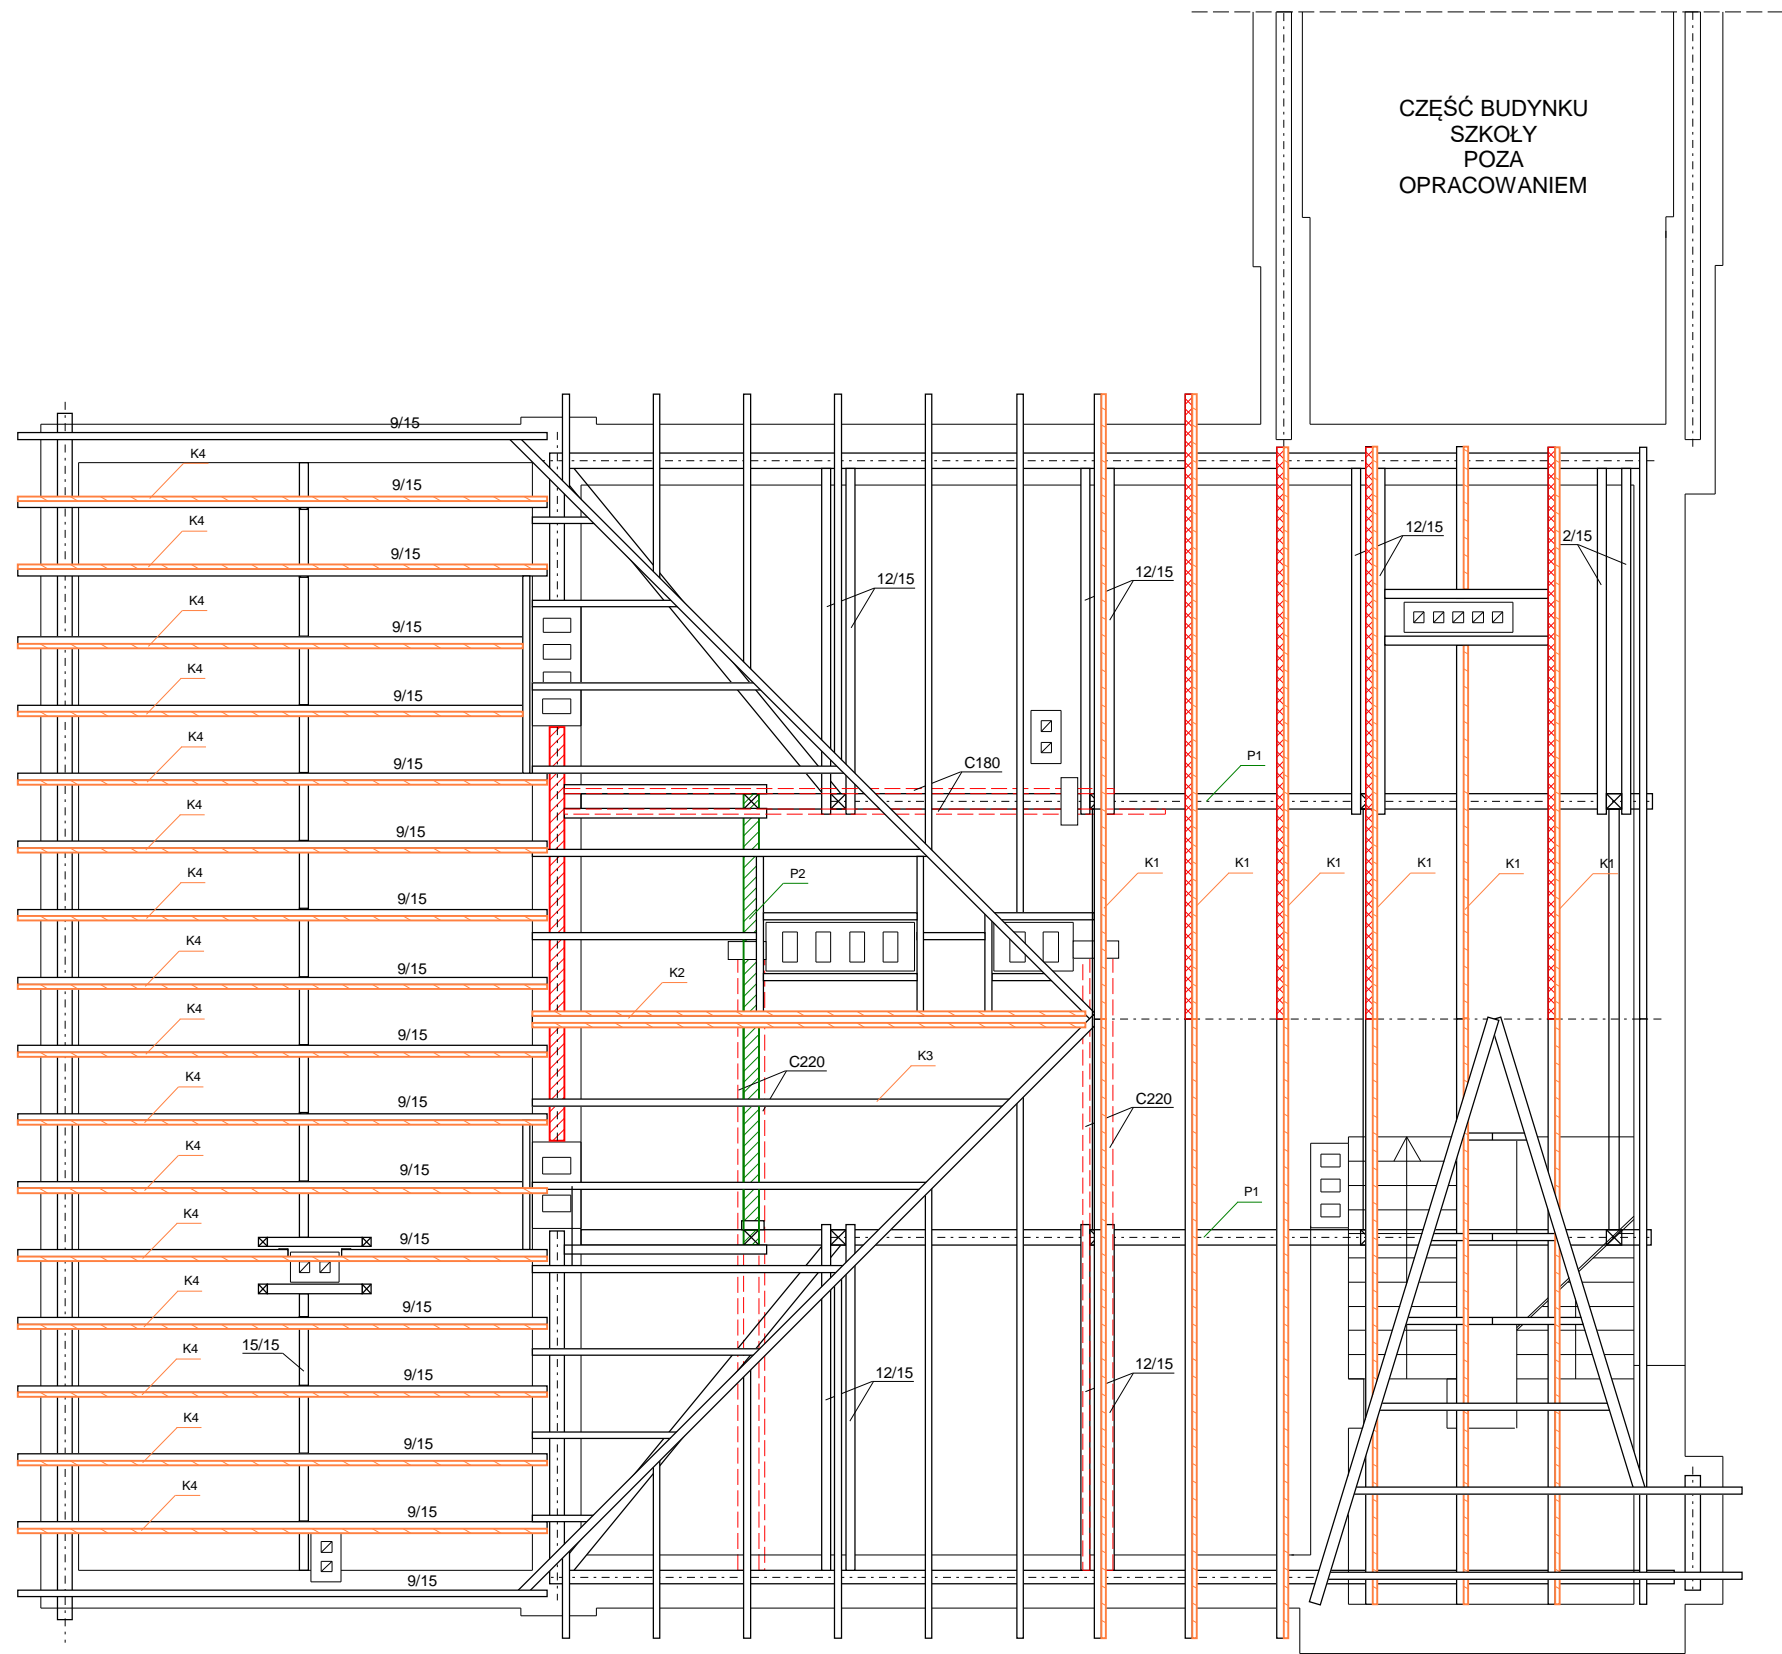
RZUT WIEŻBY DACHOWEJ  
zalecenia

WZMOCNIENIE KROKWI:  
K1 - 12/16 i 6/16  
K2 - 12/16 + 2 x 6/16 z obu stron  
K3 - bez zmian  
K4 - 9/15 i 6/15
