Wytyczne do projektowania

Dane podstawowe**Własność:**

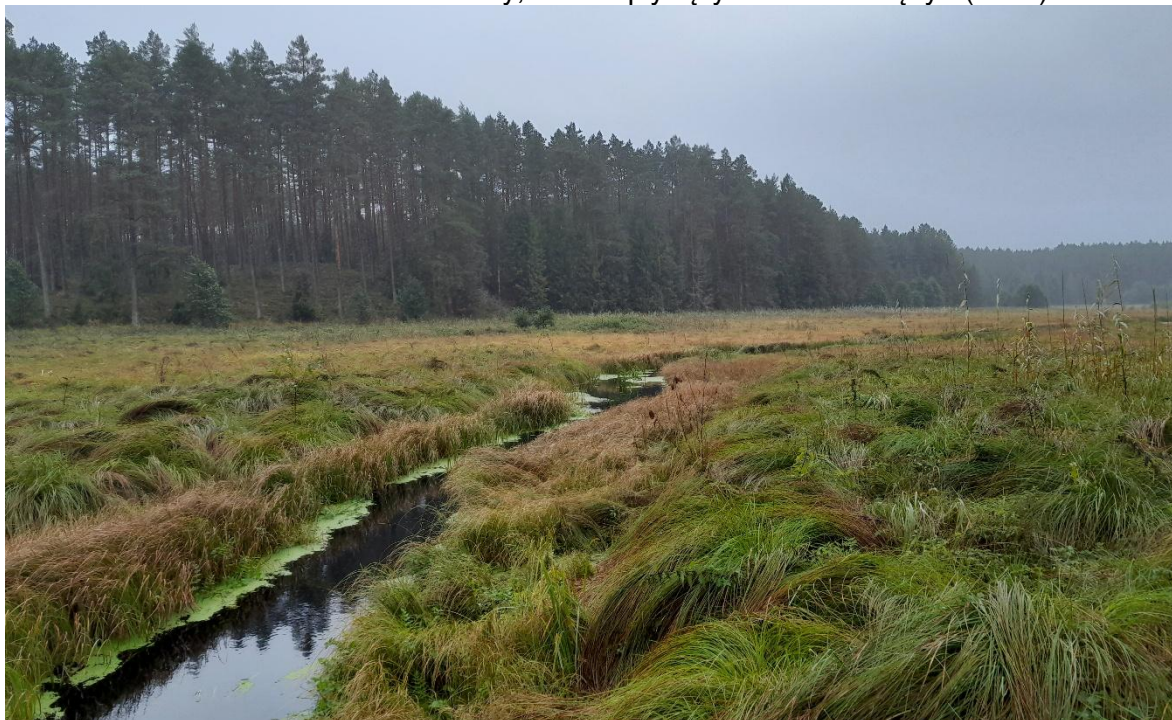
Fot. 3. Ciek Laskowiec w obrębie torfowiska (fot. Ł. Banaszek)

Ciek Laskowiec ma charakter naturalny, wartko płynący z obecnością ryb (fot. 3).

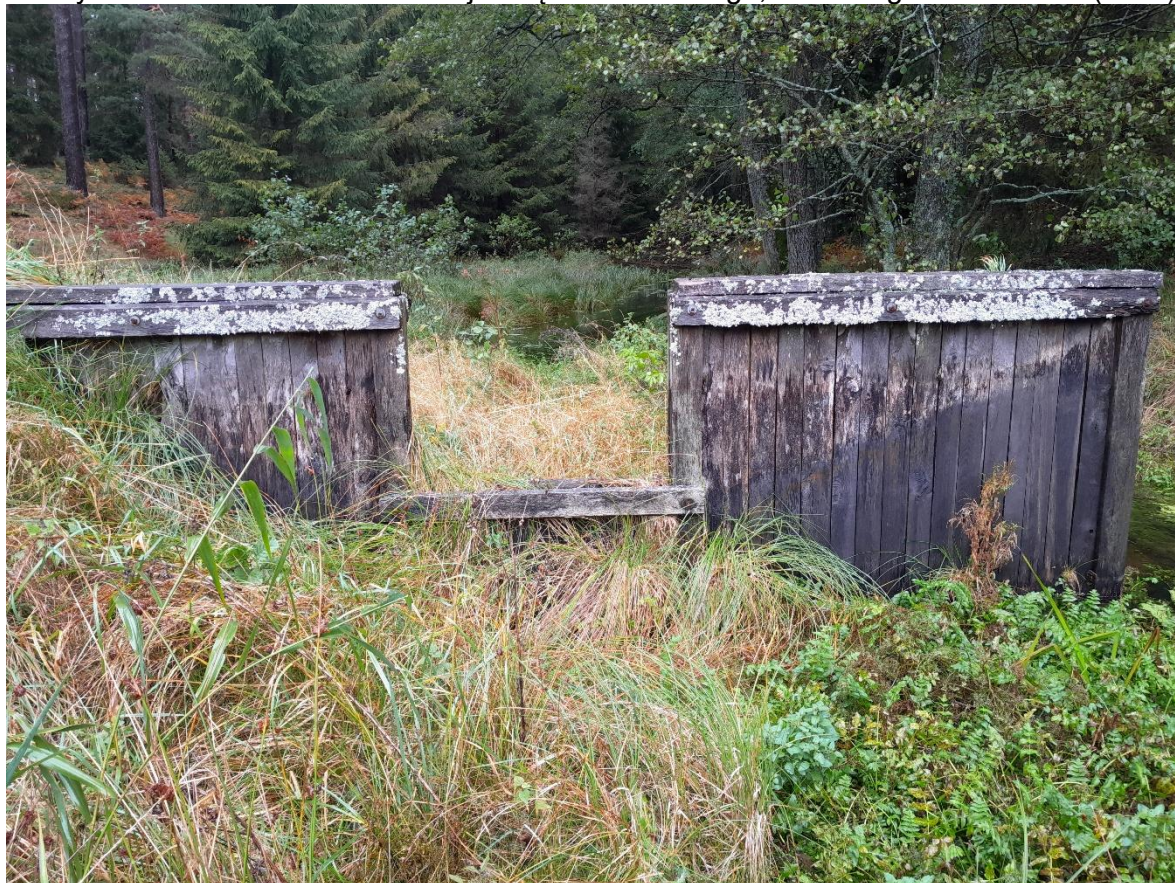
Fot. 4. Obecny stan urządzenia wodnego – lokalizacja nr 3 (fot. Ł. Banaszek)

Jako główne działania planuje się budowę trzech urządzeń wodnych (typu bystrotoki, bystrza itp.) na cieku Laskowiec zlokalizowanych w miejscach wskazanych w załączniku graficznym stanowiącym załącznik do SWZ nr 9 (lokalizacje nr od 1 do 3). W lokalizacji nr 3 należy dodatkowo dokonać likwidacji urządzenia wodnego, które uległo zniszczeniu (fot. 4).
