**INWENTARYZACJA I EKSPERTYZA TECHNICZNA STANU OBIEKTU ZBIOROWEJ
OCHRONY
ZLOKALIZOWANEGO W**

Stadium:	INWENTARYZACJA, EKSPERTYZA TECHNICZNA		
Nazwa obiektu budowlanego:	<div>82-300 Elbląg</div> <div></div>		
Adres: nr działki.	<div></div> <div>Powiat Elbląg, gmina Elbląg</div>		
Nazwa Inwestora:	Gmina Miasto Elbląg z siedzibą 82-300 Elbląg, ul. Łączności 1 NIP: 578-305-14-46, REGON: 170747715		
AUTOR OPRACOWANIA			
BRANŻA	Imię, nazwisko	Zakres uprawnień	Podpis
OGÓLNOBUDOWLANA	mgr inż. Krzysztof Żygadło	Upr. Nr 12/DOS/06 do projektowania bez ograniczeń w specjalności konstrukcyjno – budowlanej	
Uprawnienia oraz przygotowanie zawodowe i merytoryczne opracowującego: <ul style="list-style-type: none">• Upr. Nr 12/DOS/06 do projektowania bez ograniczeń w specjalności konstrukcyjno – budowlanej od 2006r.• Studia w Wyższej Szkole Oficerskiej Wojsk Inżynieryjnych i Chemicznych we Wrocławiu, wydział saperski 1993-1995• Studia na Politechnice Wrocławskiej, specjalizacja budownictwo podziemne, inżynieria miejska 1995-2000• Praca jako projektant w Wojskowym Biurze Projektów Budowlanych we Wrocławiu w latach 2001-2023r• Szkolenie w zakresie „prowadzenie prac przy użyciu materiałów wybuchowych”

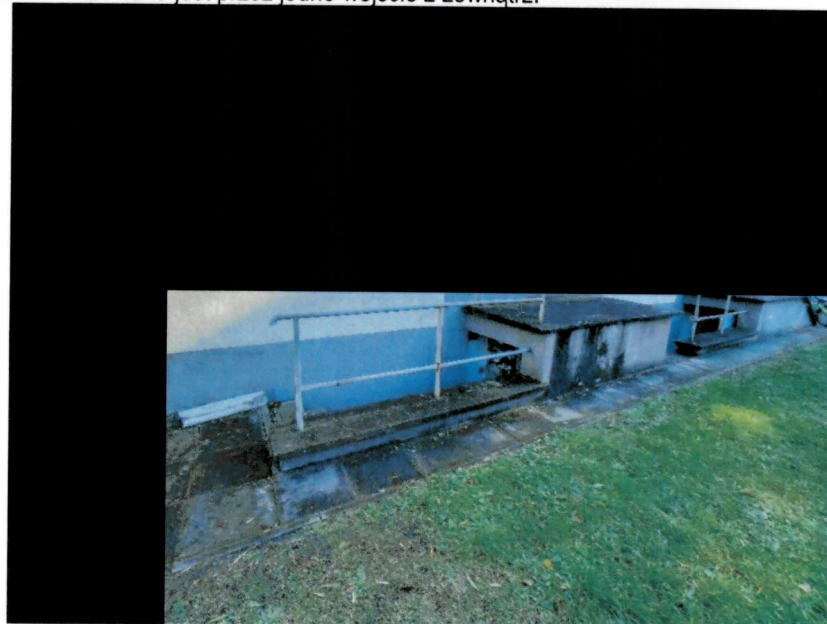
Fot. 01

Wejścia zewnętrzne wykonane są w formie żelbetowych, zagłębionych przelotni, do których prowadzą żelbetowe schody. Wejście widoczne bliżej na poniższej fotografii jest nieczynne. Drzwi zewnętrzne zostały zablokowane. Wejście do obiektu realizowane jest przez jedno wejście z zewnątrz.

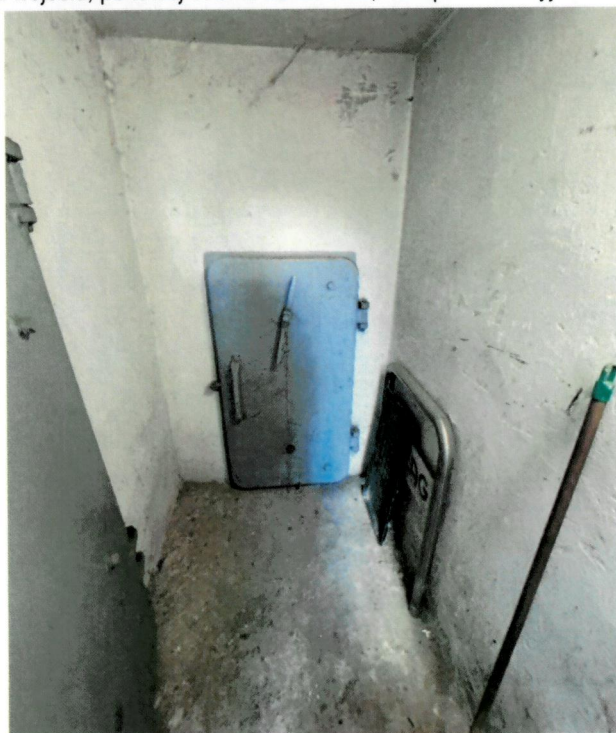
Fot. 04

Z przelotni prowadzą dwa wejścia, po lewej stronie do obiektu, na wprost do wyjścia awaryjnego

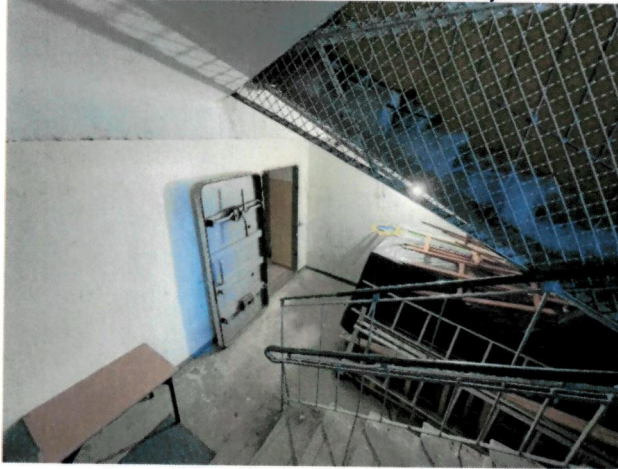
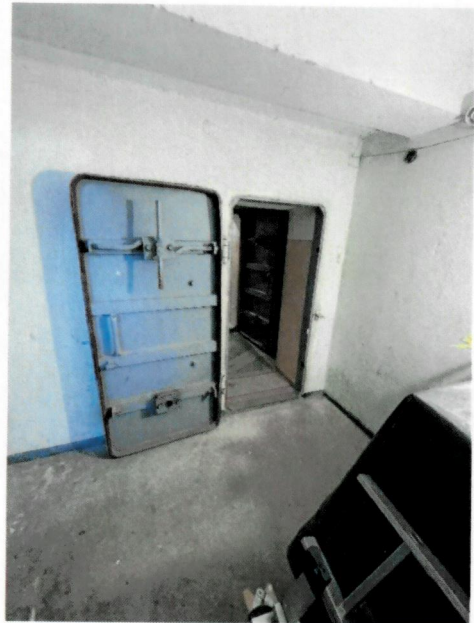
Fot. 05_06

Wejście wewnętrzne prowadzi z klatki chodowej.

Zamontowano drzwi schronowe, ochronno-hermetyczne, stalowe. Wymiary w świetle ościeżnicy 800/1800mm. Są to drzwi określane w literaturze jako typ OH-1 – drzwi ochronno-hermetyczne, były one podstawowym wyposażeniem obiektów obronnych i schronowych w Polsce w okresie od lat 50 – tych do dzisiaj. Produkowane były w różnych zakładach produkcyjnych na terenie całego kraju.

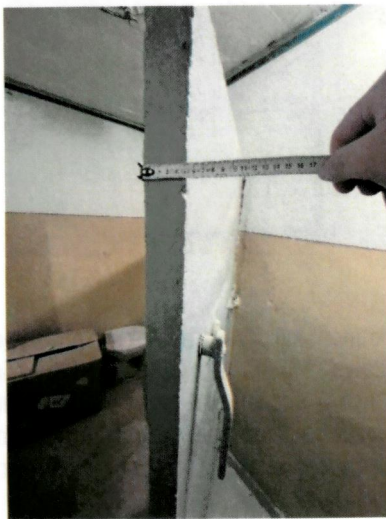
Fot. 10_11 Drzwi ochronne, betonowe

Powstawały jako prefabrykowane odlewy. Zaopatrzone w metalowe, masywne zawiasy oraz zamknięcia umożliwiające dociągnięcie do uszczelki zamontowanej w ościeżnicy stalowej.

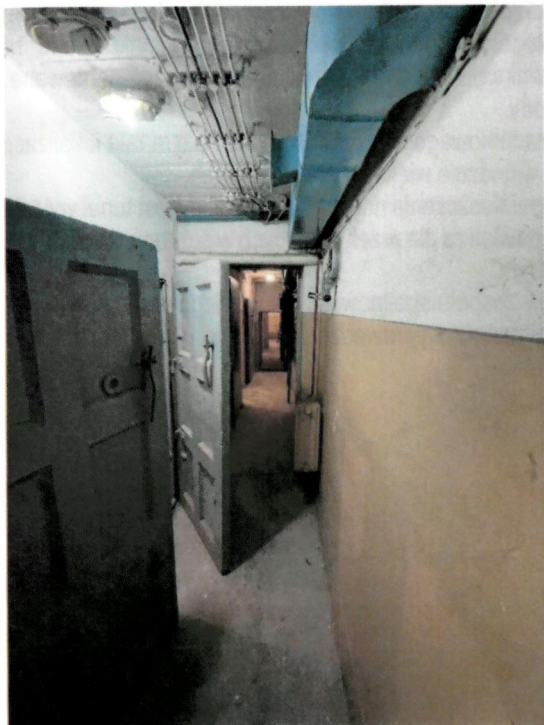
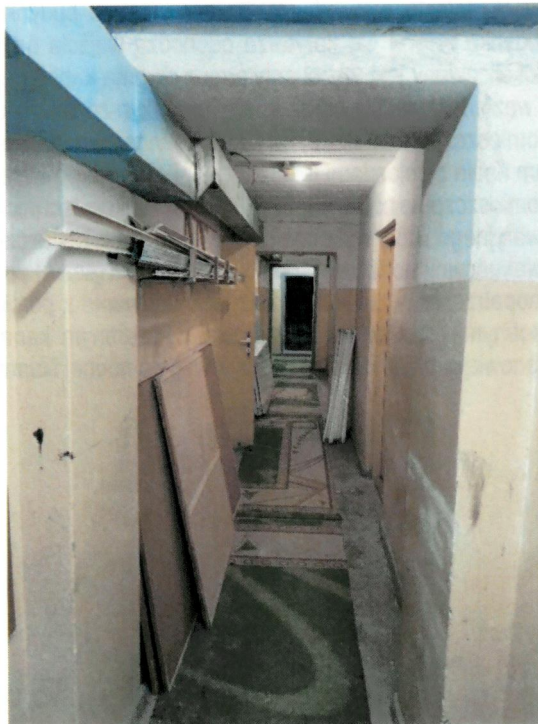
Fot. 12_13 – korytarz lewy, prawy

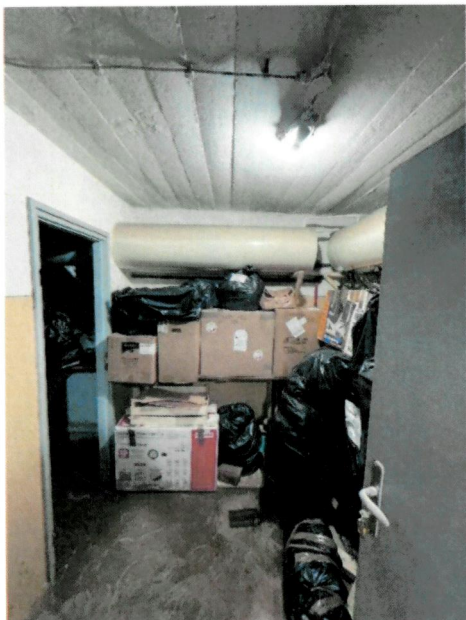
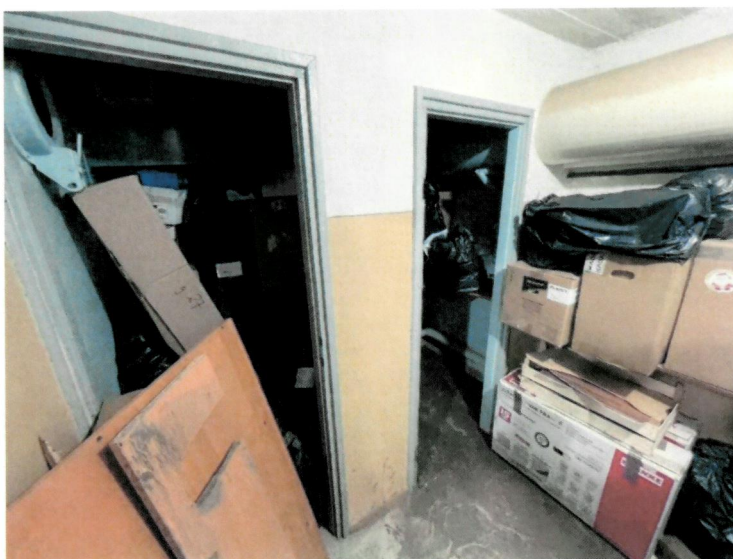
Fot. 14_15 – węzeł sanitarny ze zbiornikami magazynu wody

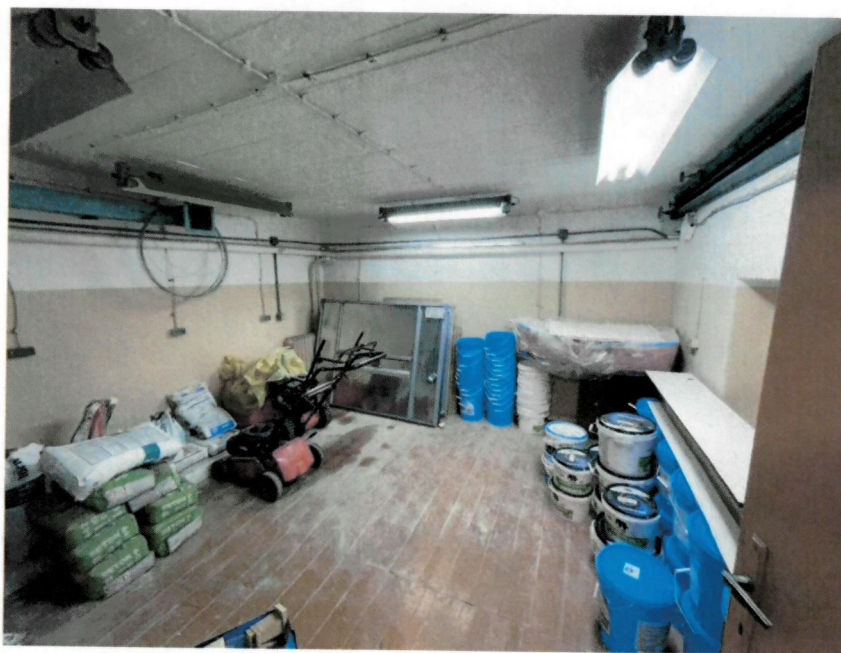
Fot. 17 – pomieszczenie „zadaniowe” nr 34

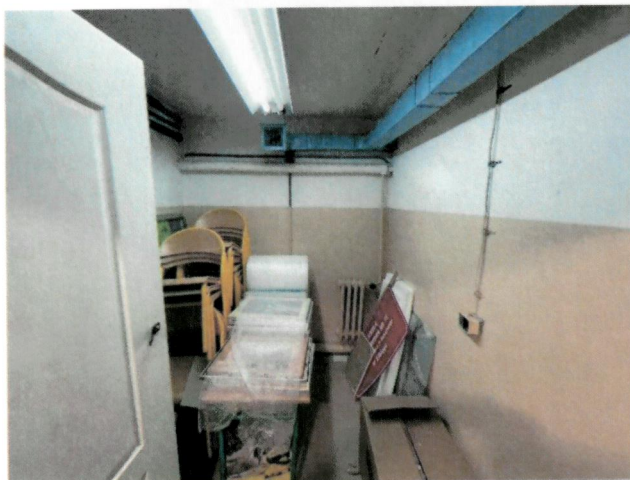
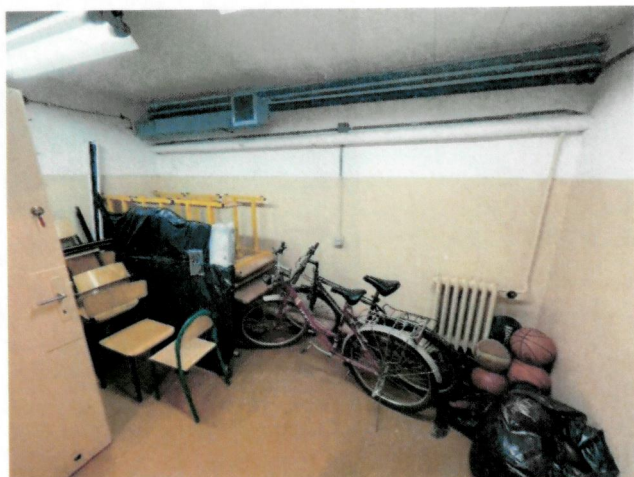
Fot. 18_19 – pomieszczenia nr 31_30

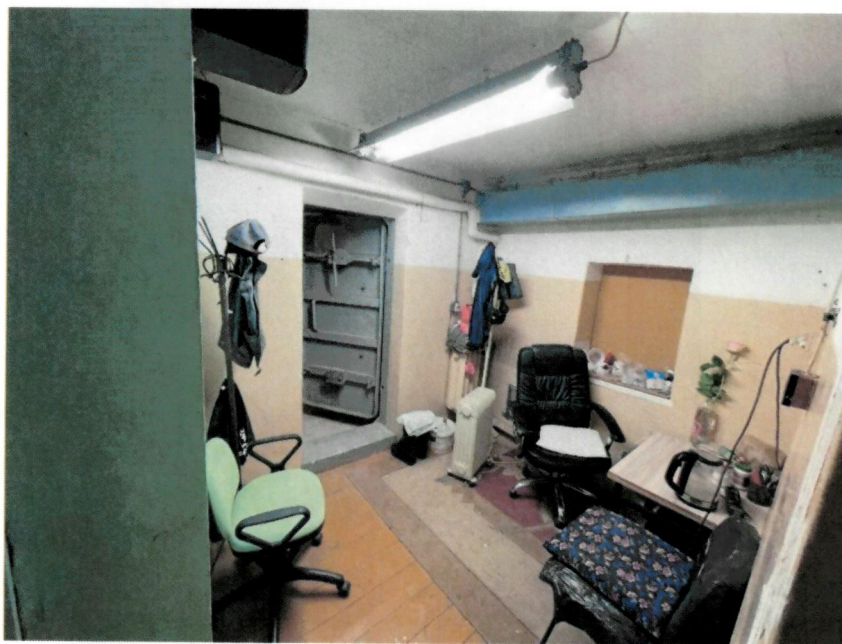
Fot. 20 – wejście do pomieszczenia wentylatorni pom. nr 26, znajdują się tutaj kabiny telefoniczne

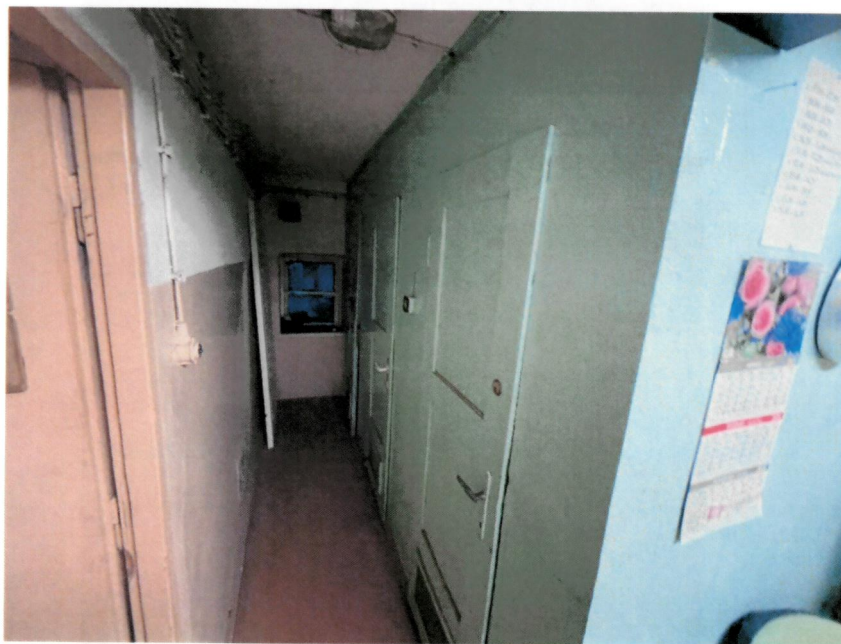
Fot. 21 – pom. nr 26 – kabiny telefoniczne

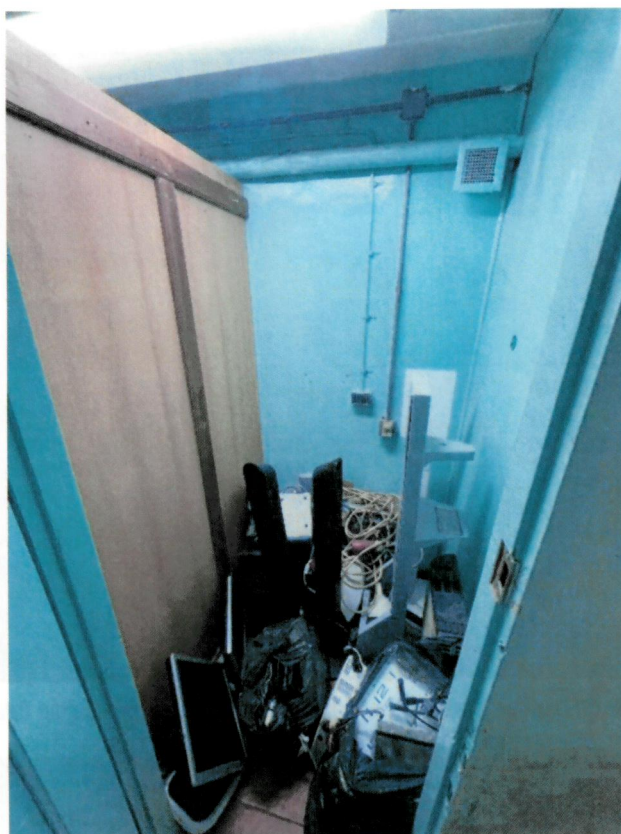
Fot. 22 – wnętrze kabiny telefonicznej

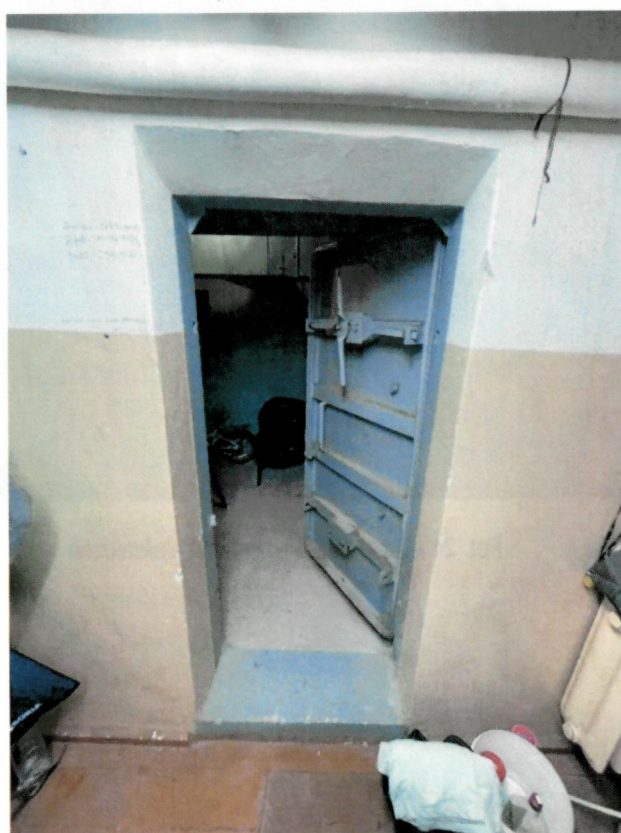
Fot. 23 – drzwi ochronno-hermetyczne do wentylatorni

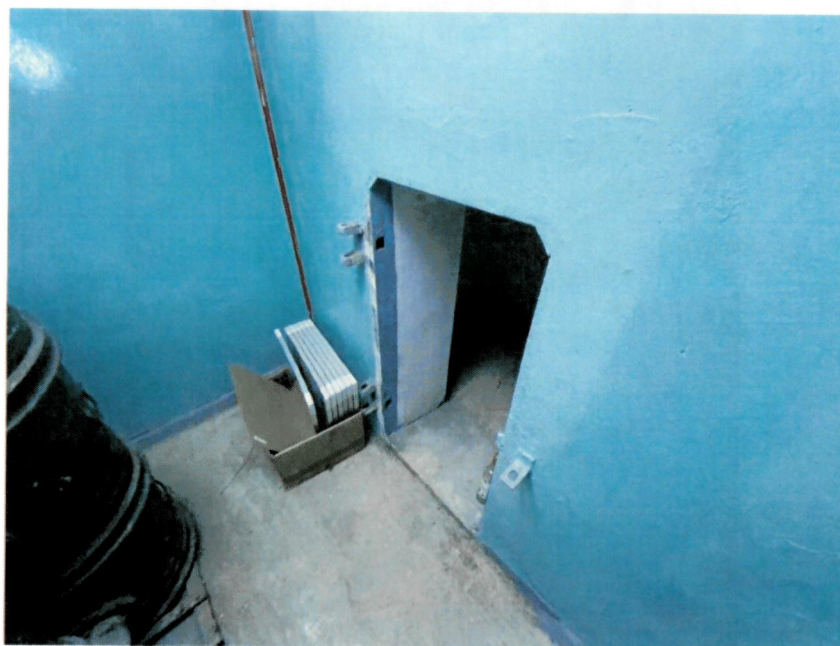
Fot. 25 – wejście do komory rozprężnej z wentylatorni

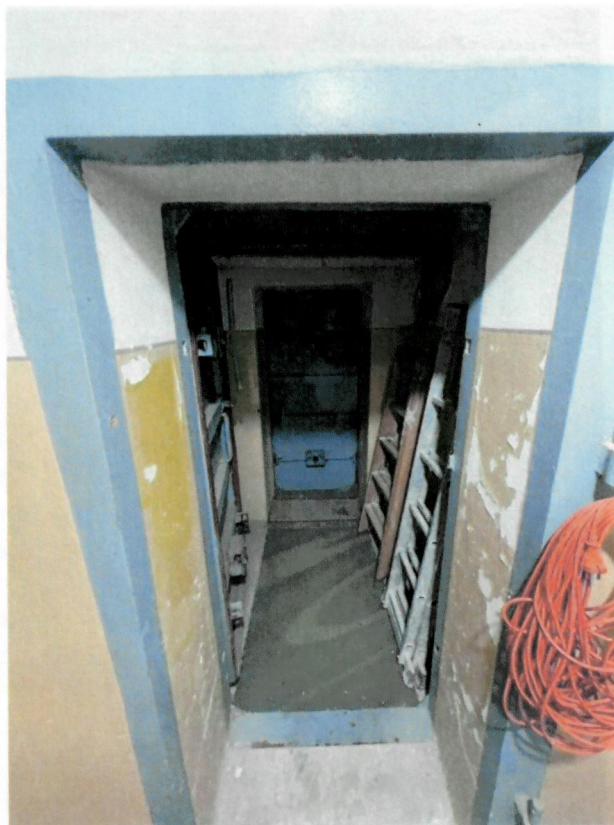
Fot. 26 – przedsionek, pom. nr 14 wejścia wewnętrznego

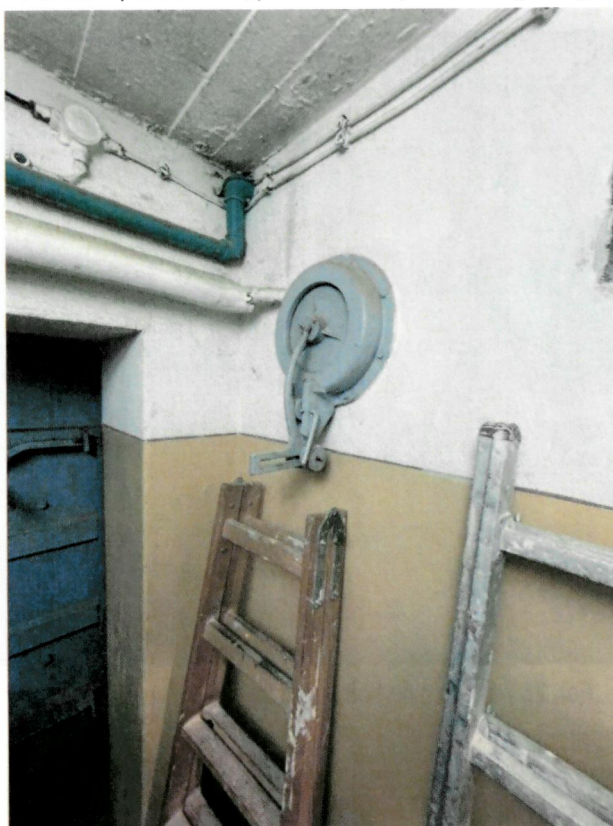
Fot. 27 – przedsionek, pom. nr 14 kłapa WKS-200

Kłapy schronowe WKS-200 nie są uszkodzone mechanicznie, wymagają oczyszczenia, nasmarowania i wyregulowania przeciwwag.

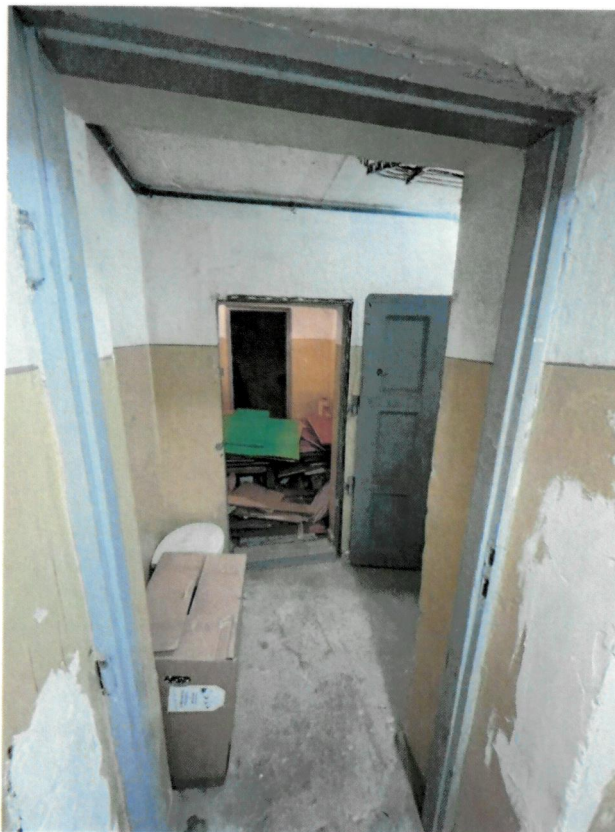
Fot. 28 – przejście przez „przekoszenie” korytarza – z prawej na lewy

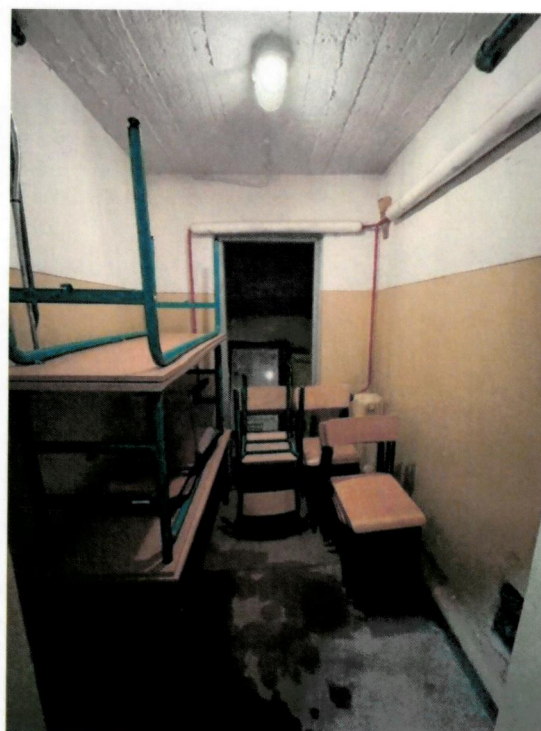
Fot. 29_30 – pomieszczenia WZS – nr 18, 20

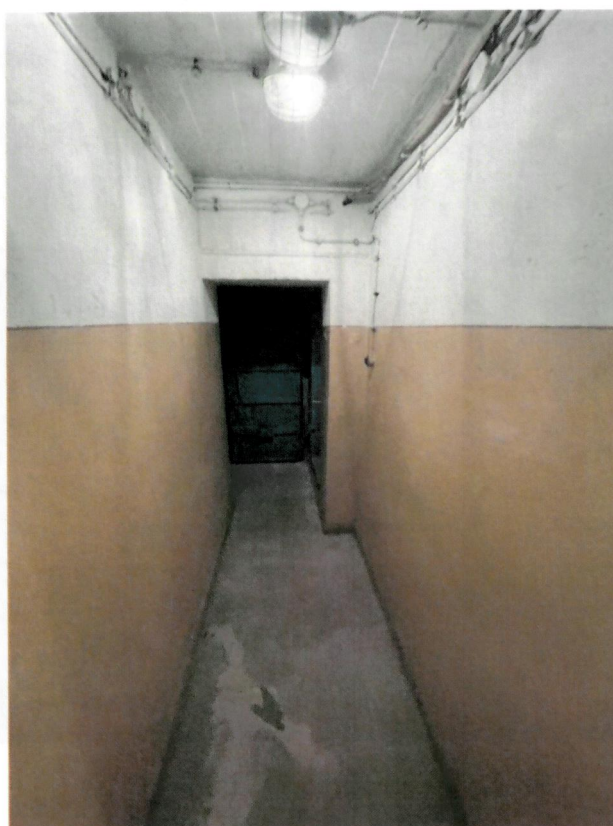
Fot. 32 – dojście do zespołu spalinowo-elektrycznego z lewego korytarza

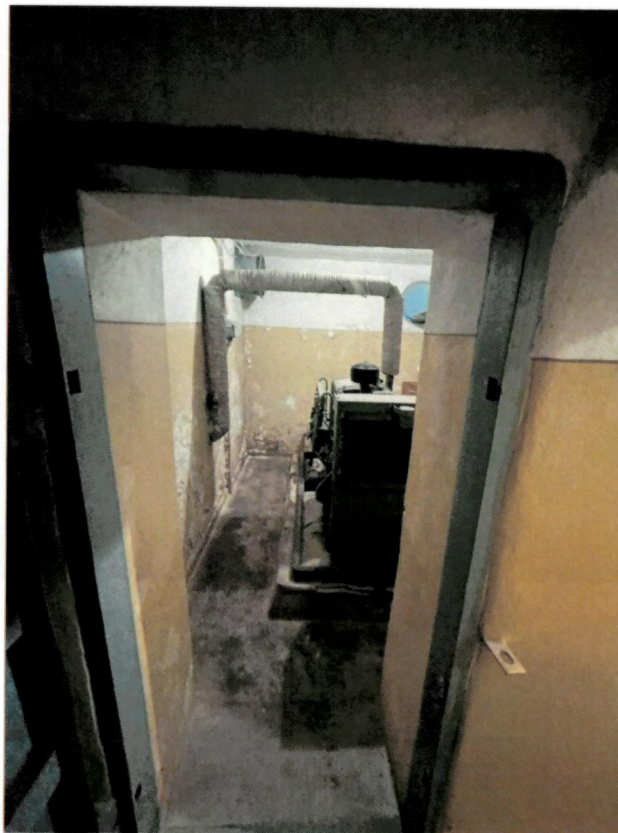
Fot. 34 – pom. nr 08 – zespół spalinowo-elektryczny, agregatornia

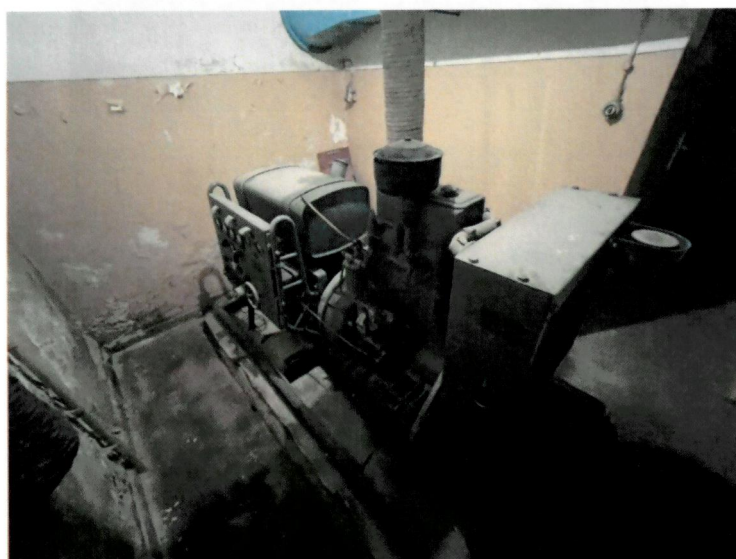
Fot. 35 – wnętrze agregatorni z zespołem spalinowo-elektrycznym

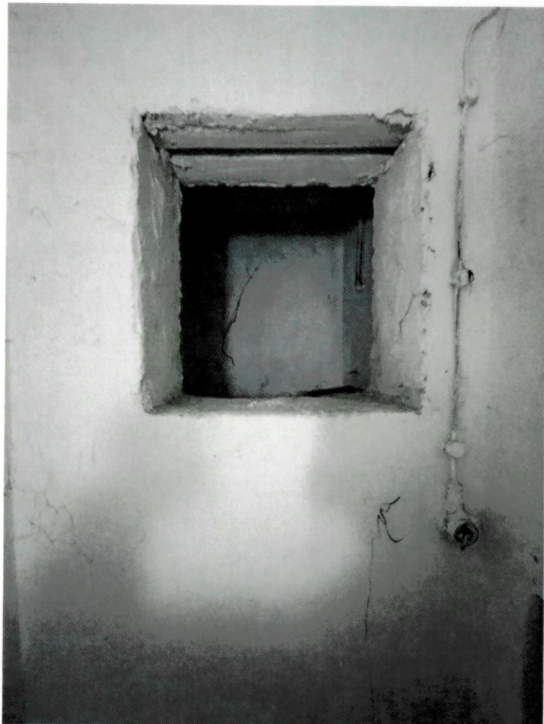
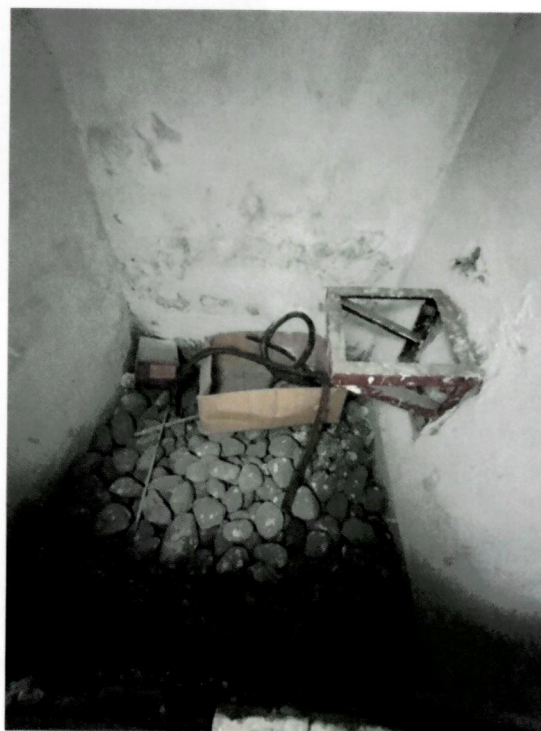
Urządzenia filto-wentylacyjne zgrupowano w podwójny blok. Powietrze zasysane jest poprzez komorę rozprężną, wyposażoną w filtr żwirowy. Czerpanie powietrza użytkowego realizowane jest poprzez kanał ewakuacyjny. Z jego wnętrza dostaje się do filtra żwirowego poprzez zawór AZP-200 – zdemontowany. Po przejściu przez filtr żwirowy dostaje się do komory rozprężnej, z której poprzez dwa filtr płytowy, zbierane jest do przewodu kierującego do rozdzielacza. Rozdzielacz z zaworem służy do zmiany pracy z trybu „czystego” na „filtrowentylację”. W trybie filtracji powietrze poprzez zawór kierowane jest na zestawy filtropochłaniaczy. Po oczyszczeniu rozprowadzane jest po obiekcie.

Fot. 53_54 – widok na otwór w ścianie filtra żwirowego, filtry żwirowy

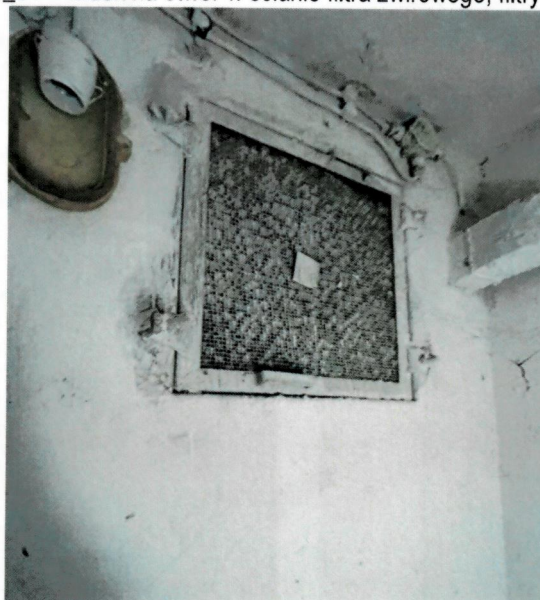
Fot. 55 – filtr płytowy

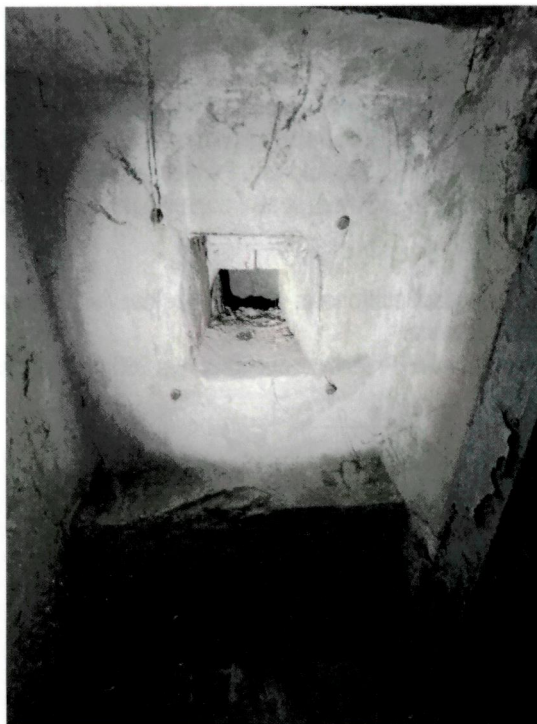
W przedmiotowym obiekcie zawory AZP są niewidoczne, zarówno na wejściu do komory rozprężnej jak i na wlocie do podania powietrza dla zespołu spalinowo-elektrycznego.

Fot. 59 – miejsce montażu zaworu AZP, zaworu brak

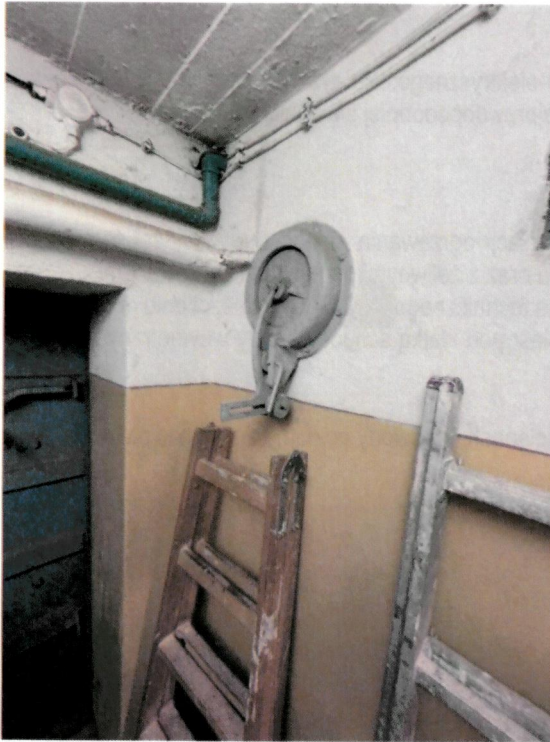
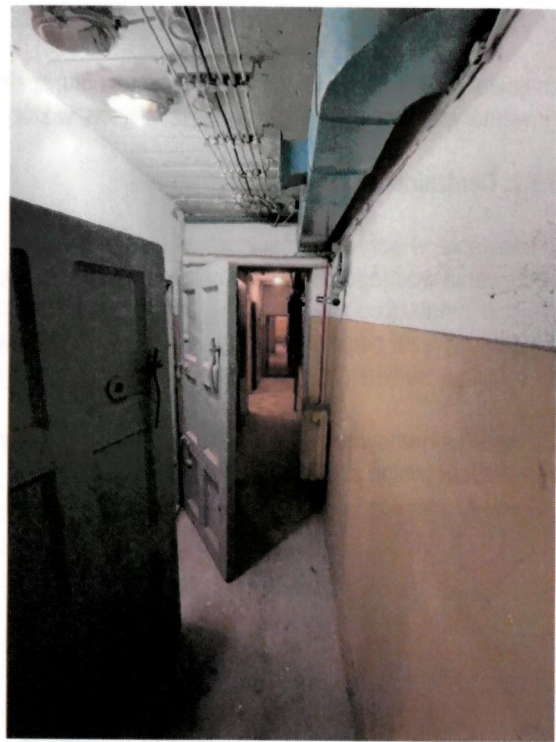
Fot. 61_62 – WKS w strefie przedsionka wejścia od wnętrza, WKS w ścianie pomiędzy przedsionkiem a „lewym” korytarzem

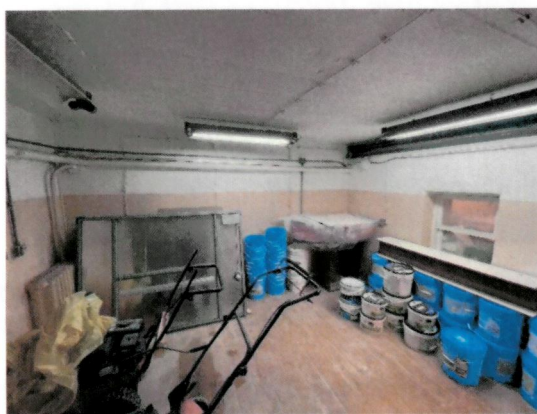
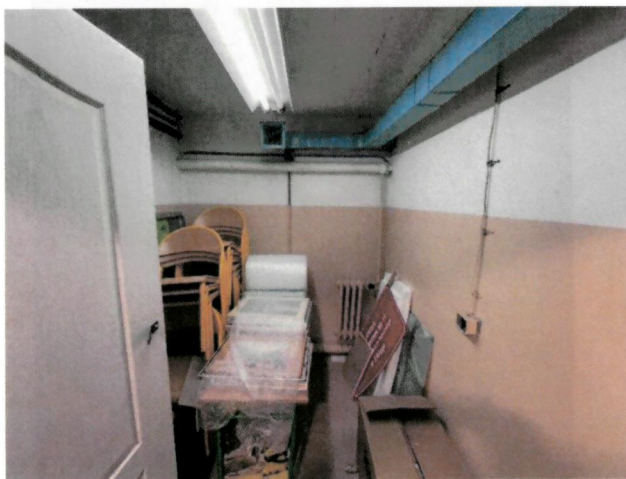
Grzejniki zamontowane są w pomieszczeniach schrony na ścianach, przewody poziome zasilania i powrotu są zaizolowane wełną szklaną w oplocie z maty gipsowej.

Fot. 64_65_66 – przewody co oraz grzejniki

Wielkość grzejników (moc grzewcza) zostały dobrane do wielkości pomieszczeń ogrzewanych. Na wejściu/wyjściu oraz przejściach na zewnątrz schronu, na instalacji co zamontowano zawory zamykające. W obiekcie nie stwierdzono innych źródeł ogrzewania. Zgodnie z informacjami personelu technicznego instalacja w schronie jest wyłączona, wymaga przeczyszczenia, wykonania próby szczelności i ponownego napełnienia.

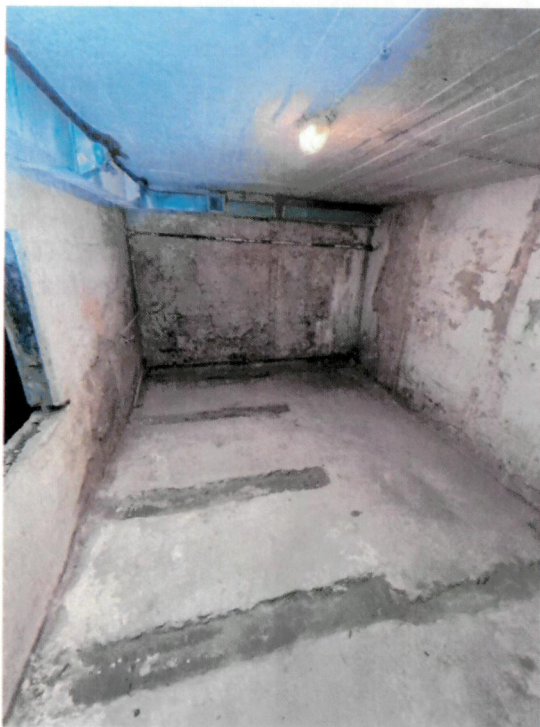
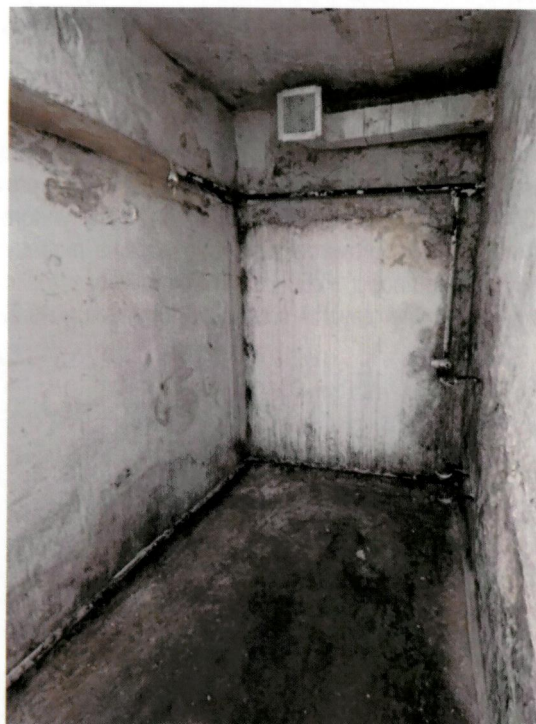
W lewej części obiektu, poza dylatacją instalacja mocno zdekompletowana, w zasadzie wszystkie grzejniki zostały zdemonstrowane pozostawiono jedynie zaślepione „gałazki”.

Fot. 67_68_69_70 – pozostałości po grzejnikach w „lewej” części schronu

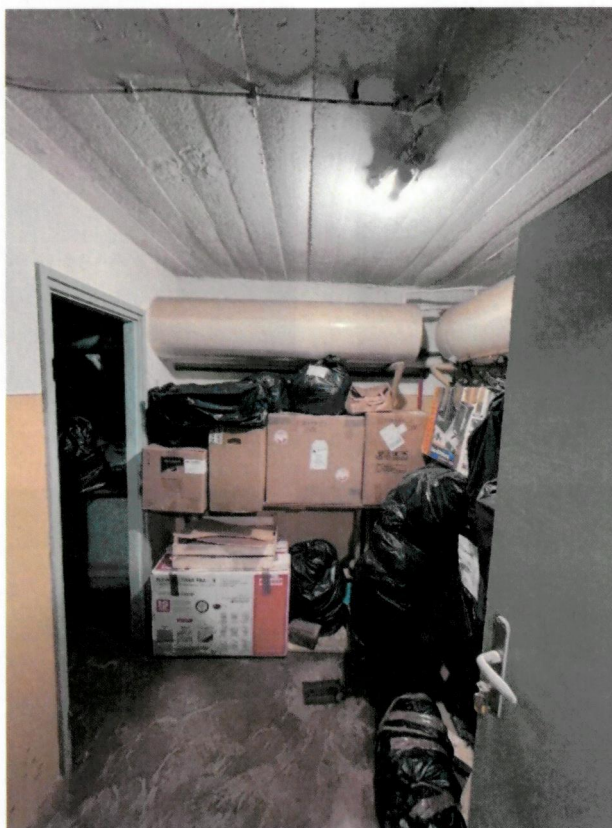
Fot. 71 – węzeł co oraz dwa zbiorniki rezerwuaru wody

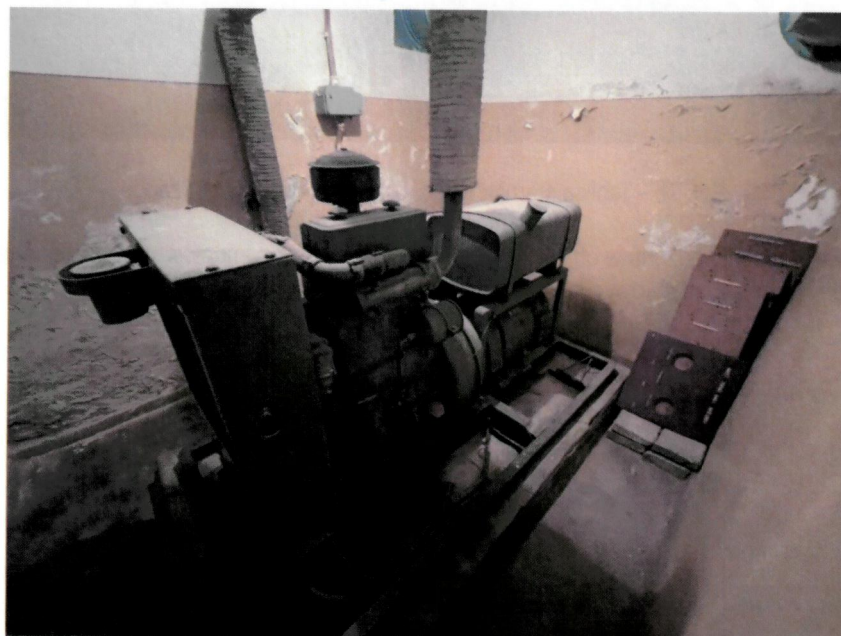
Fot. 74 – agregat spalinowo-elektryczny, tabliczka znamionowa

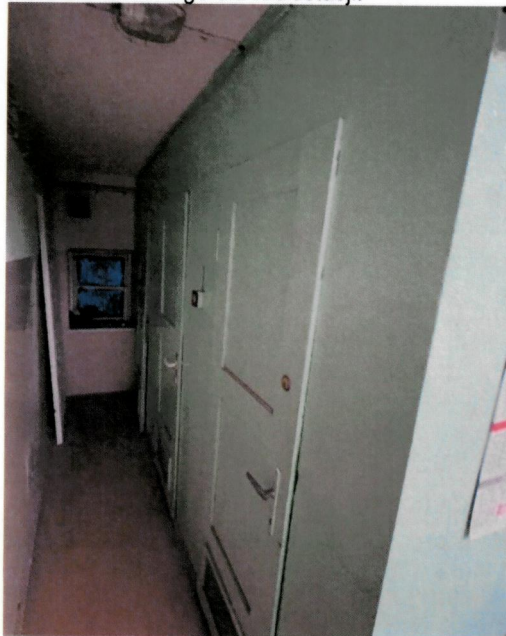
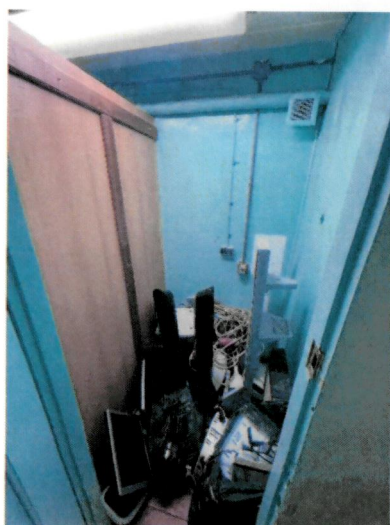
W budynku rozprowadzona jest instalacja telefoniczna, najwięcej jej gniazd występuje w pomieszczeniu nr 26. Wg układu znajdował się tam punkt łączności wyposażony w trzy kabiny telefoniczne. Instalacja oparta jest o komponenty z lat 80-tych XXw. Nie zlokalizowano podejścia do kabla antenowego dla radiostacji.

Fot. 76_77_78_79 – kabiny telefoniczne

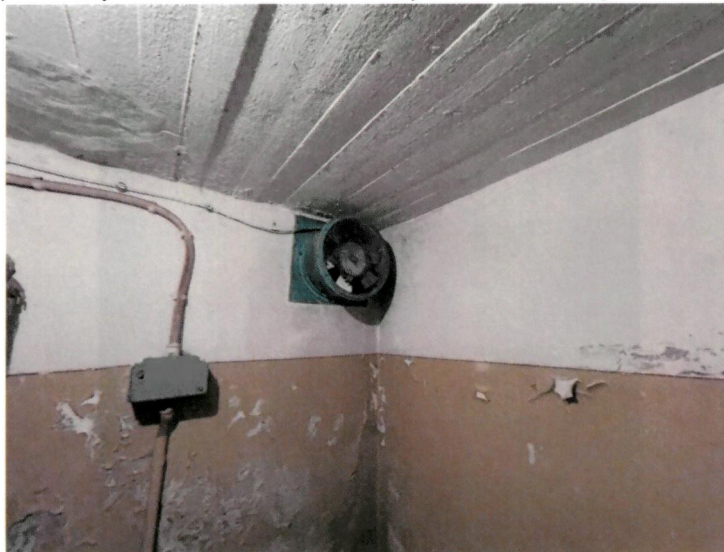
Fot. 94

Układ wentylacji zamontowany jest w pomieszczeniu agregatowni – pom. nr 08. Powietrze pobierane jest za pomocą wentylatora przed którym zamontowano zawór AZP, jest on niewidoczny.

Powietrze do agregatu nie jest oczyszczane, dlatego zespół pomieszczeń zespołu spalinowo-elektrycznego odizolowany jest od reszty schronu drzwiami szczelnymi. Usuwane jest przez osobny przewód z wylotem w pilastrze na ścianie szczytowej.

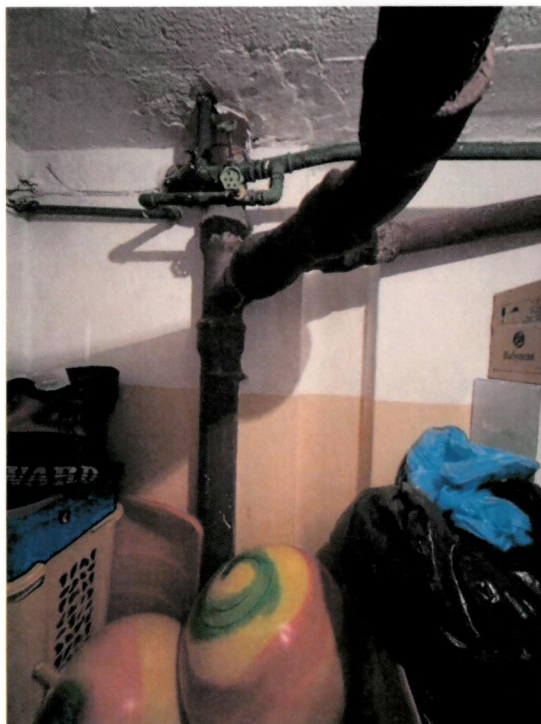
Fot. 99, 100

Istotny jest fakt, że przez schron została poprowadzona instalacja kanalizacyjna z kondygnacji nadziemnych.

Została poprowadzona przez strop nad schronem bez zabezpieczenia szczelnego, przejścia w stropie wykonano w dwóch miejscach. Jak widać na fotografiach instalacja wykonana jest z rur żeliwnych. Instalacja jest drożna.
