Remont mostu przez rzekę Narew w ciągu drogi wojewódzkiej nr 618 w km 20+099 w miejscowości Pułtusk

PROJEKT WYKONAWCZY

MOSTOWA

Gdańsk, marzec 2025r.

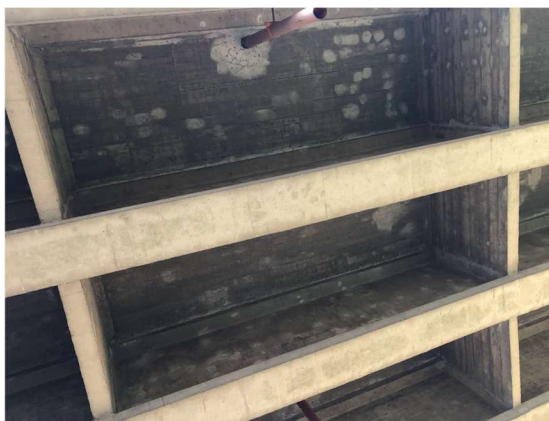
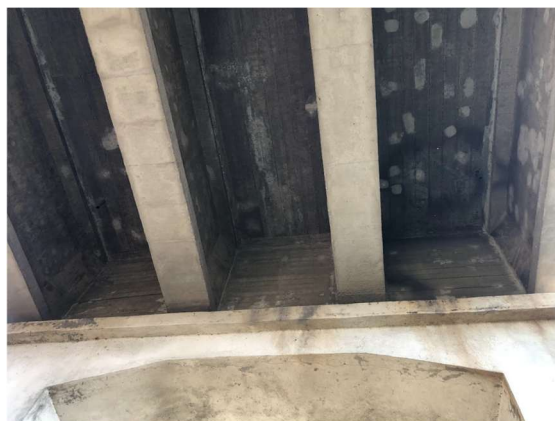
Fot. 22 Spód konstrukcji nośnej

Na spodzie płyty pomostu widoczne zielone wykwity oraz białe wyługowania wapienne. Płyta, dźwigary oraz poprzecznice wykazują zanieczyszczenia oraz widoczne ślady napraw zaprawami PCC.

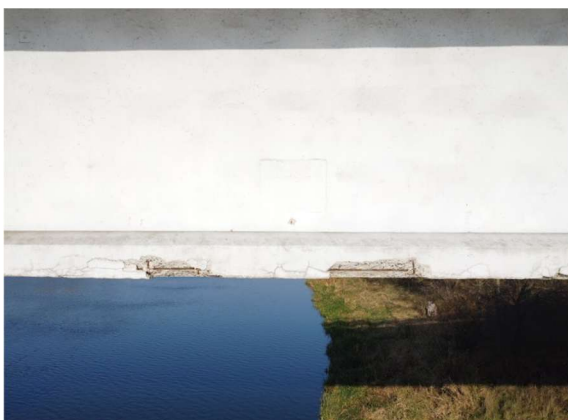
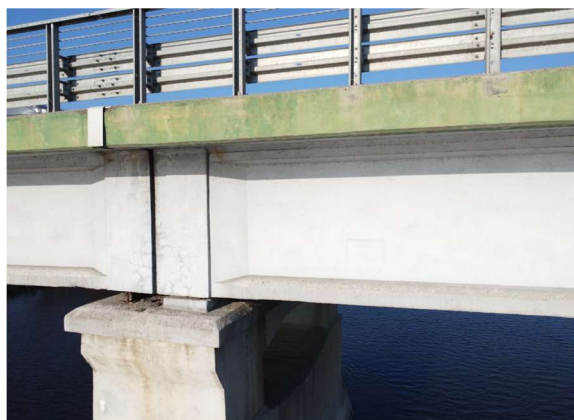
Fot. 23 Widok na dźwigary

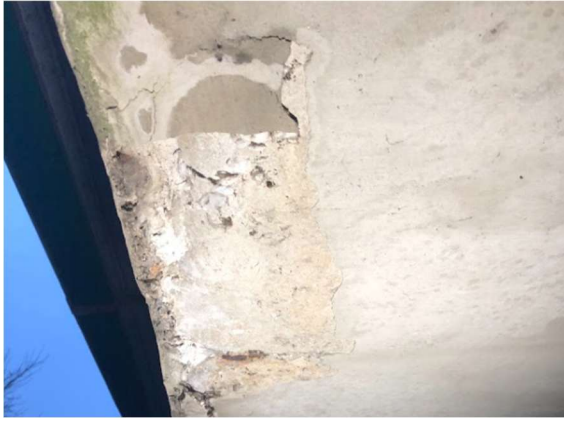
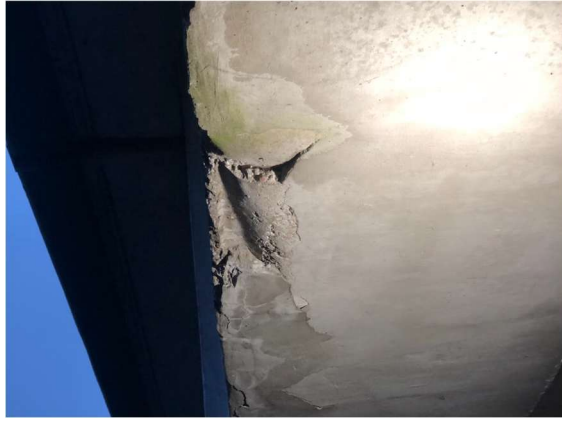
Fot. 24 Widok na dźwigary

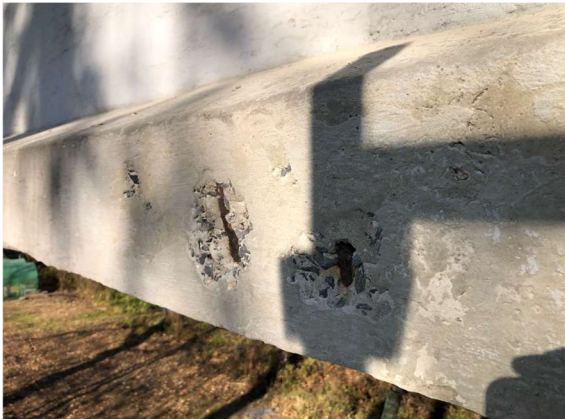
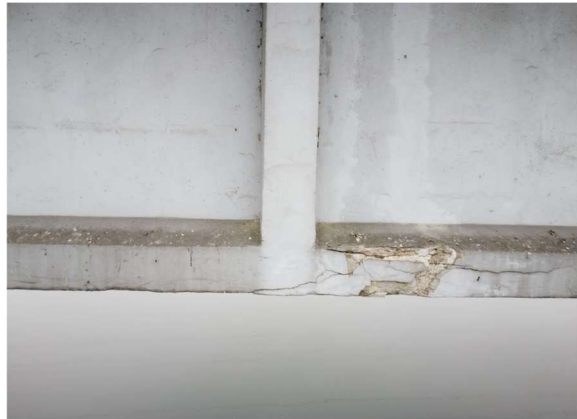
Fot. 25 Widok na dźwigary

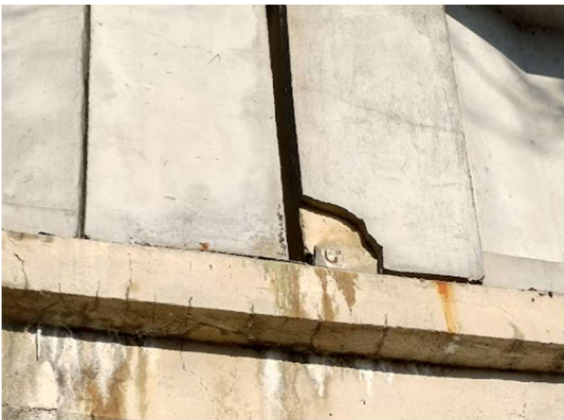
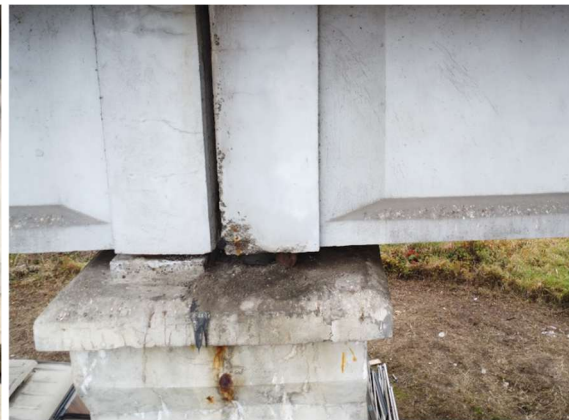
Fot. 26 Widok na dźwigary w strefie podporowej

Najbardziej narażonymi na uszkodzenia elementami dźwigarów są ich zakończenia znajdujące się nad każdą podporą, co wynika z ograniczonego dostępu oraz braku odpowiedniej wentylacji. Dostęp do strefy pomiędzy poprzecznicami podporowymi jest dodatkowo utrudniony przez zalegające pozostałości budowlane na ławie podłożyskowej oraz niewielką szczelinę pomiędzy ławą a spodem poprzecznicy.

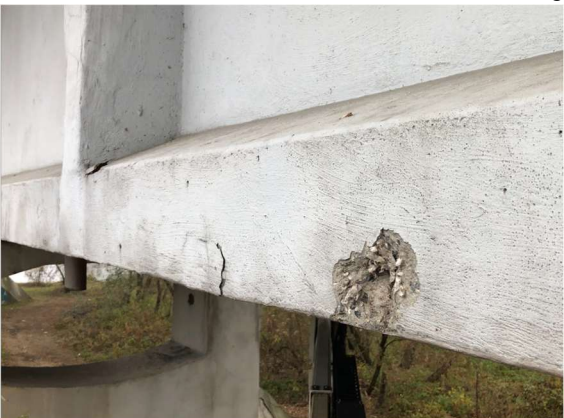
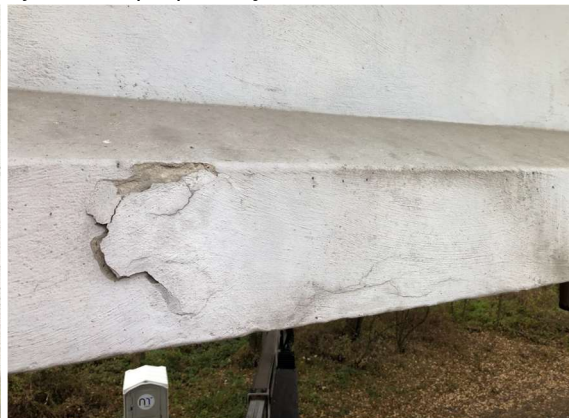
Fot. 27 Widok na dźwigary

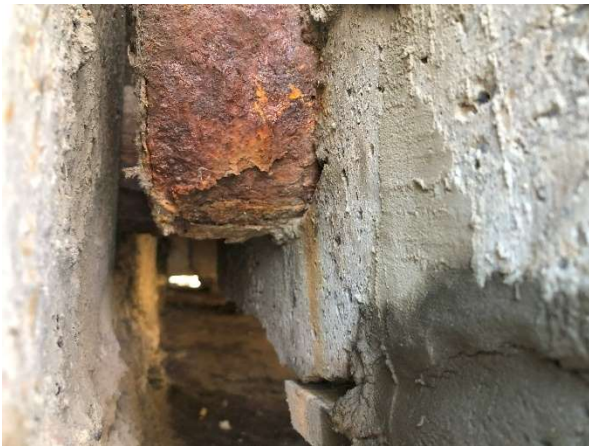
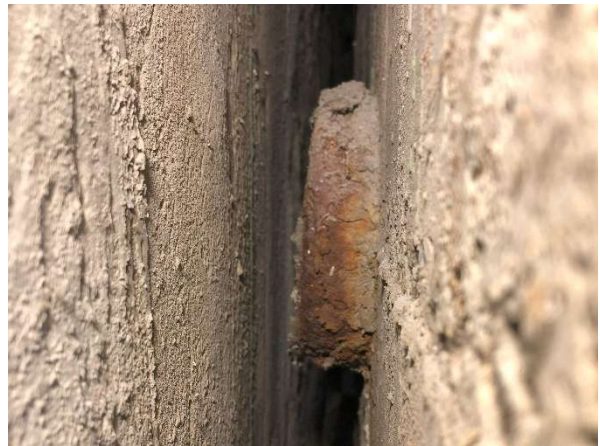
Fot. 34 Widok na kotwienie kabli sprężenia dźwigara w osi 1

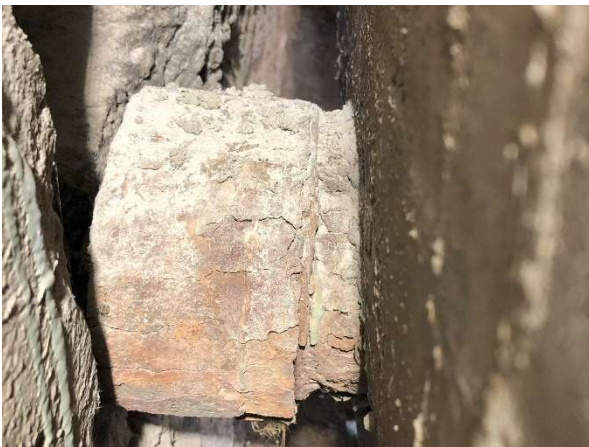
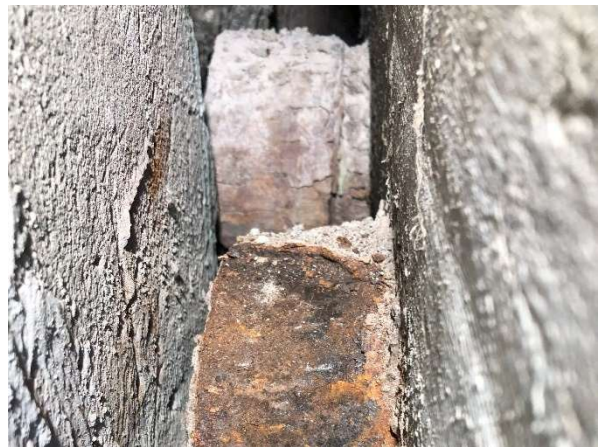
Fot. 35 Widok na kotwienie kabli sprężenia dźwigara w osi 1

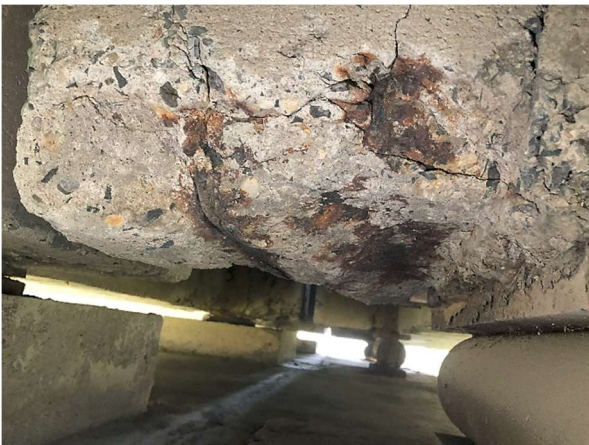
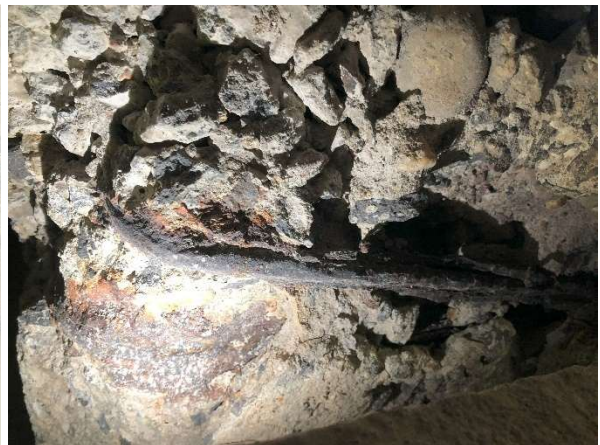
Inwentaryzacja wykazała również znaczne rozsegregowanie mieszanki betonowej w dolnej części remontowanych zakończeń dźwigarów. Dodatkowo zaobserwowano liczne spękania otuliny betonowej, które sprzyjają wnikaniu wilgoci w głąb betonu. Wystające zbrojenie jest silnie skorodowane, co powoduje kapilarne zaciąganie wilgoci do wnętrza betonu i przyspiesza proces korozji stali.

Fot. 36 Widok na zakończenie dźwigara w strefie zakotwień

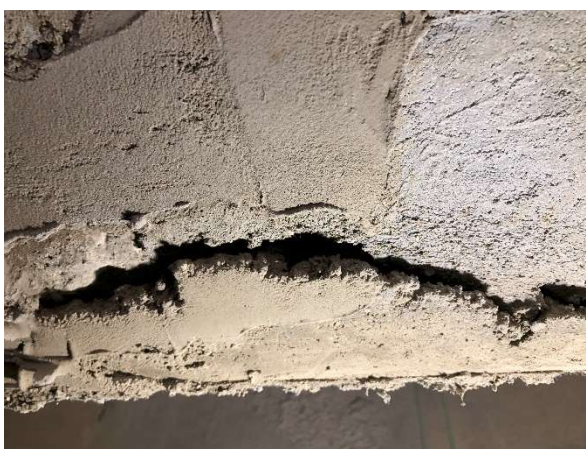
Poprzecznice betonowe w strefach podporowych wykazują liczne usterki wykonawcze. Widoczne są liczne rozsegregowania mieszanki betonowej w dolnej części poprzecznic. Powierzchnie betonu, zapraw naprawczych wykazują licznie nierówności, uszkodzone zabezpieczenia powłokami malarskimi lub całkowity ich brak. Beton jest silnie zawilgocony, prawdopodobnie wodą przesiąkającą przez beton w strefie dylatacji oraz ze względu na braki wkładek dylatacyjnych.

Fot. 41 Odspojenie zapraw na poprzecznicy w osi 1

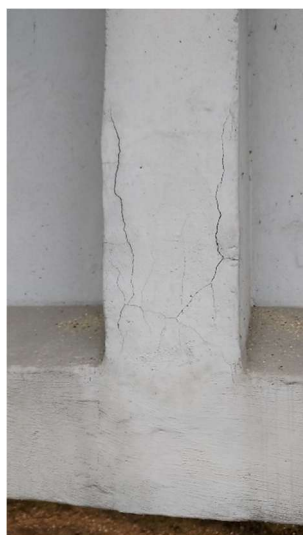
Należy dodatkowo zauważyć, że poprzecznice również zostały sprężone kablami, po 5 sztuk w poprzecznicach podporowych oraz po 3 sztuki w pośrednich. Brak jest dostępu do zakotwień tych poprzecznic, jednak nie stwierdzono występowania silnych wykwitów korozyjnych w tych strefach na powierzchni betonu. Występuje kilka zakotwień z zarysowaną otuliną betonu.

Fot. 42 Zarysowanie poprzecznicy w strefie zakotwienia kabli

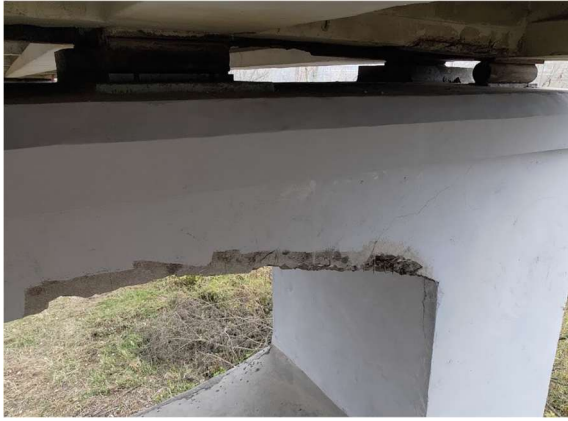
Fot. 48 Podpora pośrednia w osi 3

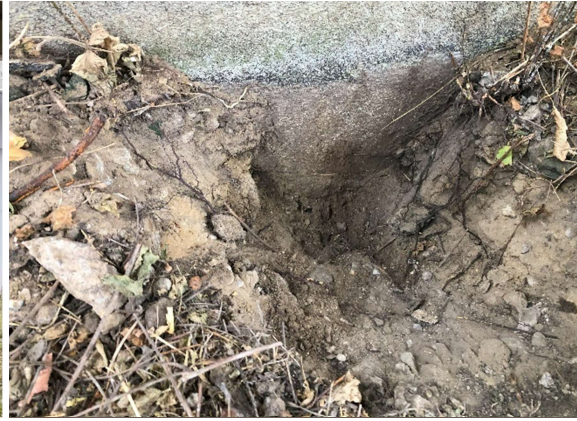
Fot. 49 Odkrywka fundamentu w osi 4

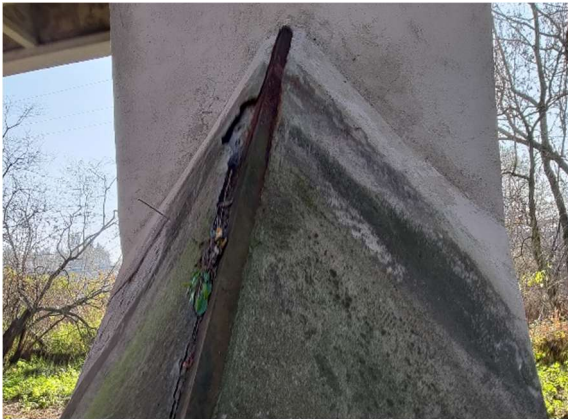
Fot. 50 Podpora pośrednia w osi 4

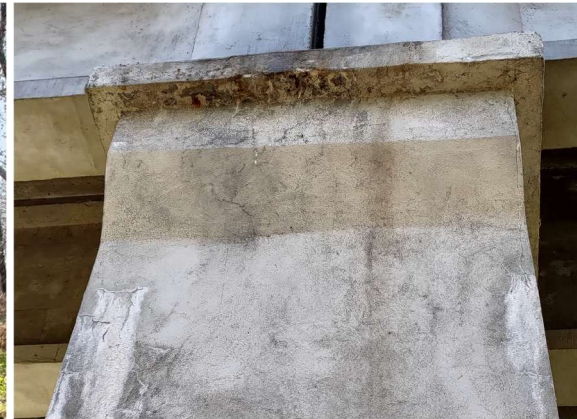
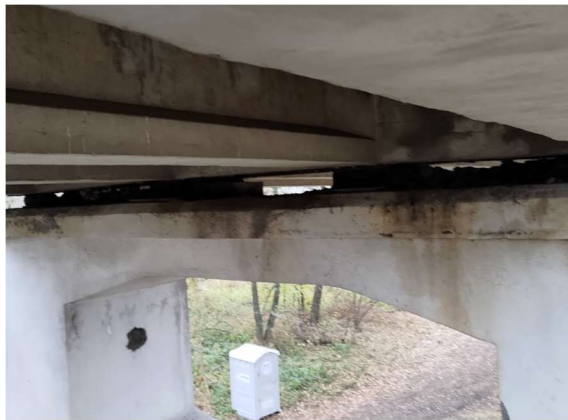
Fot. 51 Podpora pośrednia w osi 4

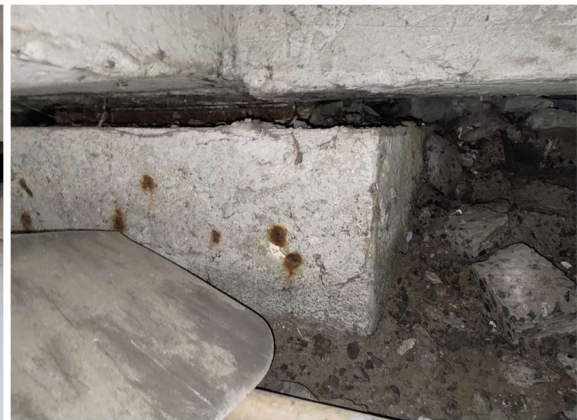
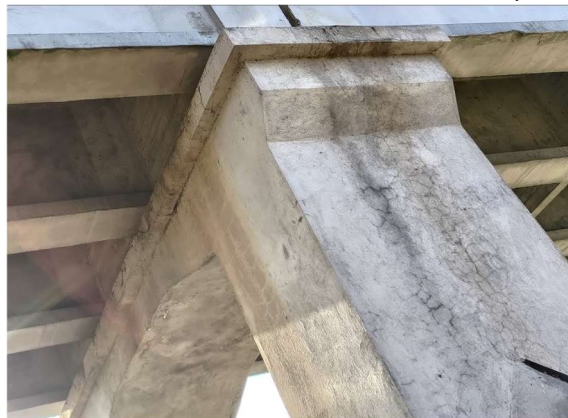
Fot. 52 Podpora pośrednia w osi 5

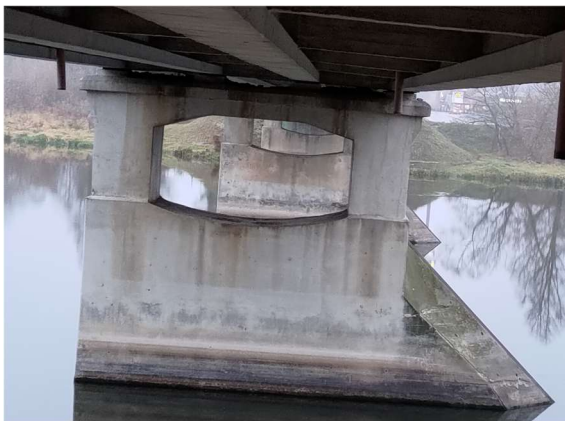
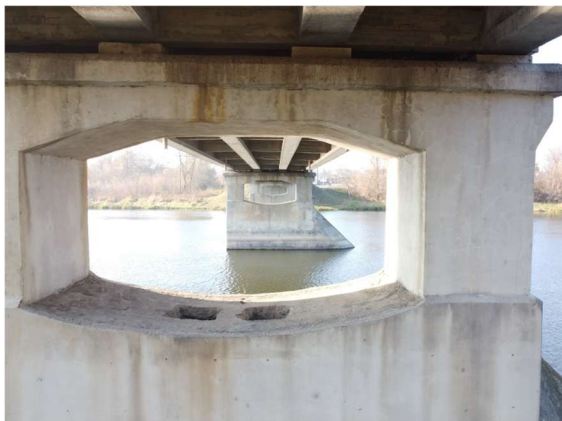
Fot. 53 Podpora pośrednia w osi 6

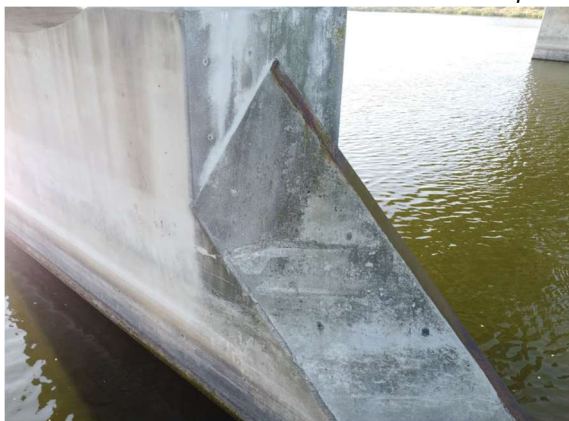
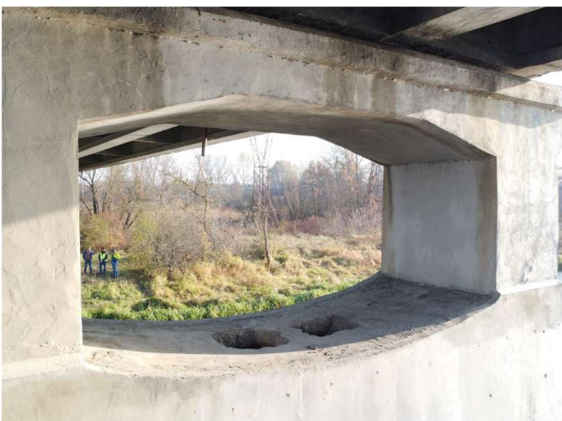
Fot. 54 Podpora pośrednia w osi 6

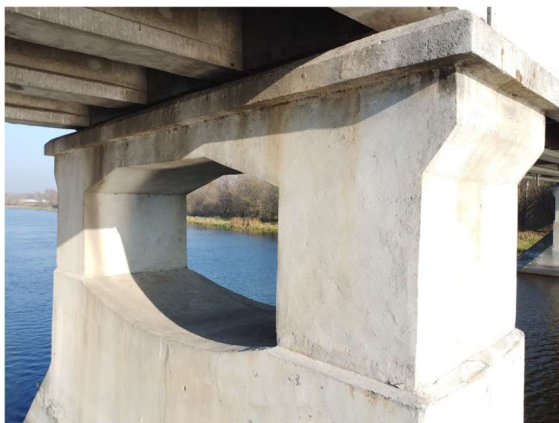
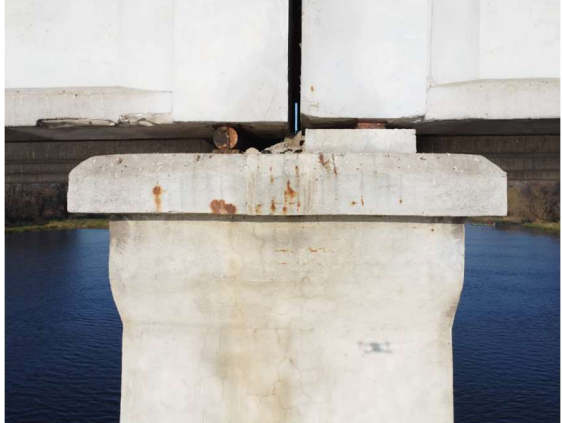
Fot. 55 Podpora pośrednia w osi 7

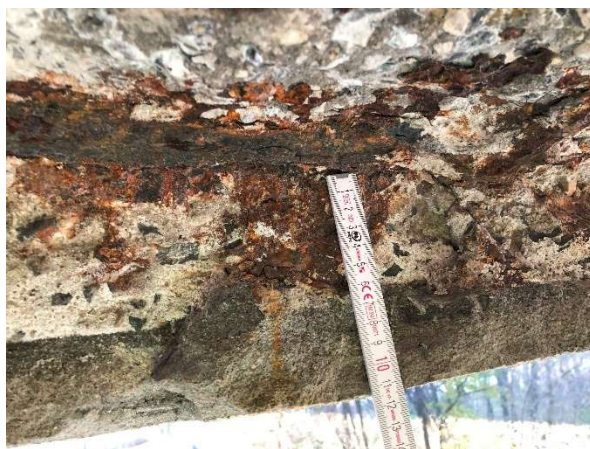
Podczas inwentaryzacji możliwa była analiza układu zbrojenia oraz stopnia korozji w oknie podpór pośrednich. Trwające prace remontowe podpór pozwoliły na skucie luźnej otuliny betonowej i odsłonięcie zbrojenia. Na tej podstawie ustalono zbrojenie główne o średnicy około 20 mm, w rozstawie prętów około 15 cm. Według dokumentacji archiwalnej, zbrojenie główne powinno być o średnicy 30 mm w rozstawie około 20 cm. Zbrojenie poprzeczne z pomiaru in-situ otrzymano o średnicy około 10 mm w rozstawie około 25 cm. Zgodnie z dokumentacją archiwalną zbrojenie poprzeczne wykonano o średnicy 12 mm w rozstawie 30 cm. **Stopień korozji wynosi ponad 30%, co stanowi stan awaryjny oczepów podpór.**

Fot. 58 Podpora pośrednia w osi 3 – otulina

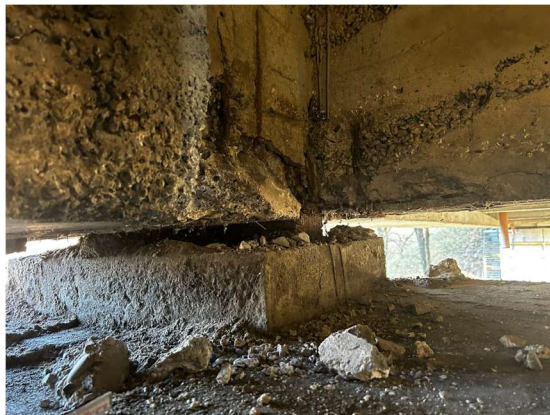
Łożyska walcowe wykazują silne procesy korozyjne. Powłoki, którymi były one pokryte uległy zniszczeniu. Korozję łożyska stalowych określa się jako silnie zaawansowaną z ubytkami na poziomie 5 mm – powyżej 5% powierzchni wałków.

Fot. 65 Łożysko stalowe na podporze pośredniej w osi 2

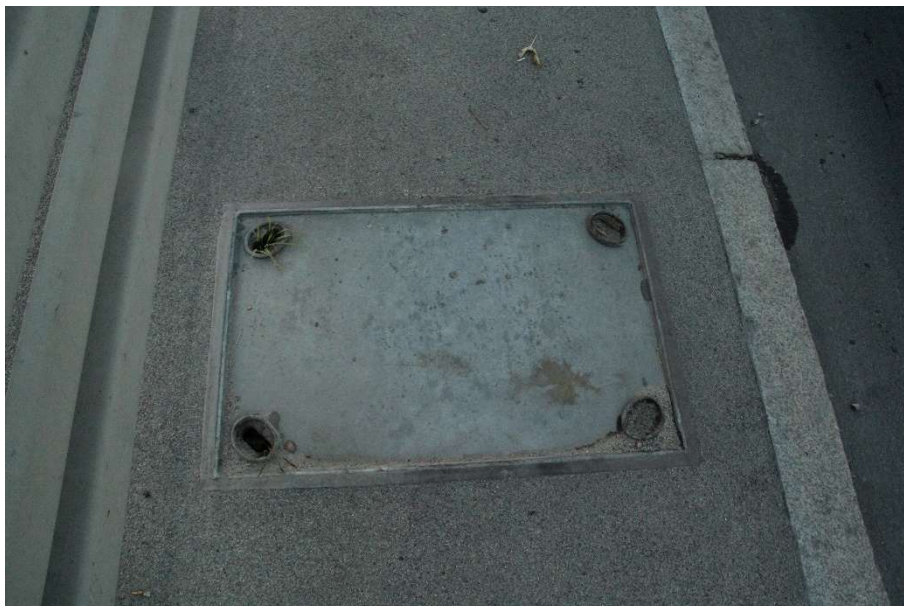
Na obiekcie występują instalacje obce.

W strefie kap chodnikowych zlokalizowano studnie techniczne, prawdopodobnie do obsługi sieci teletechnicznej (ustalono na podstawie mapy zasadniczej).

Fot. 98 Sieci obce na moście
