**BADANIA KONSERWATORSKIE WNEȚRZA BUDYNKU  
COLLEGIUM ANATOMICUM  
PRZY UL. NARUTOWICZA 60 W ŁÓDZI**

Zlecniodawca - **Uniwersytet Medyczny w Łodzi**

Adres obiektu – **90-135 Łódź, ul. Narutowicza 60**

ŁÓDŹ, MARZEC 2026 R.

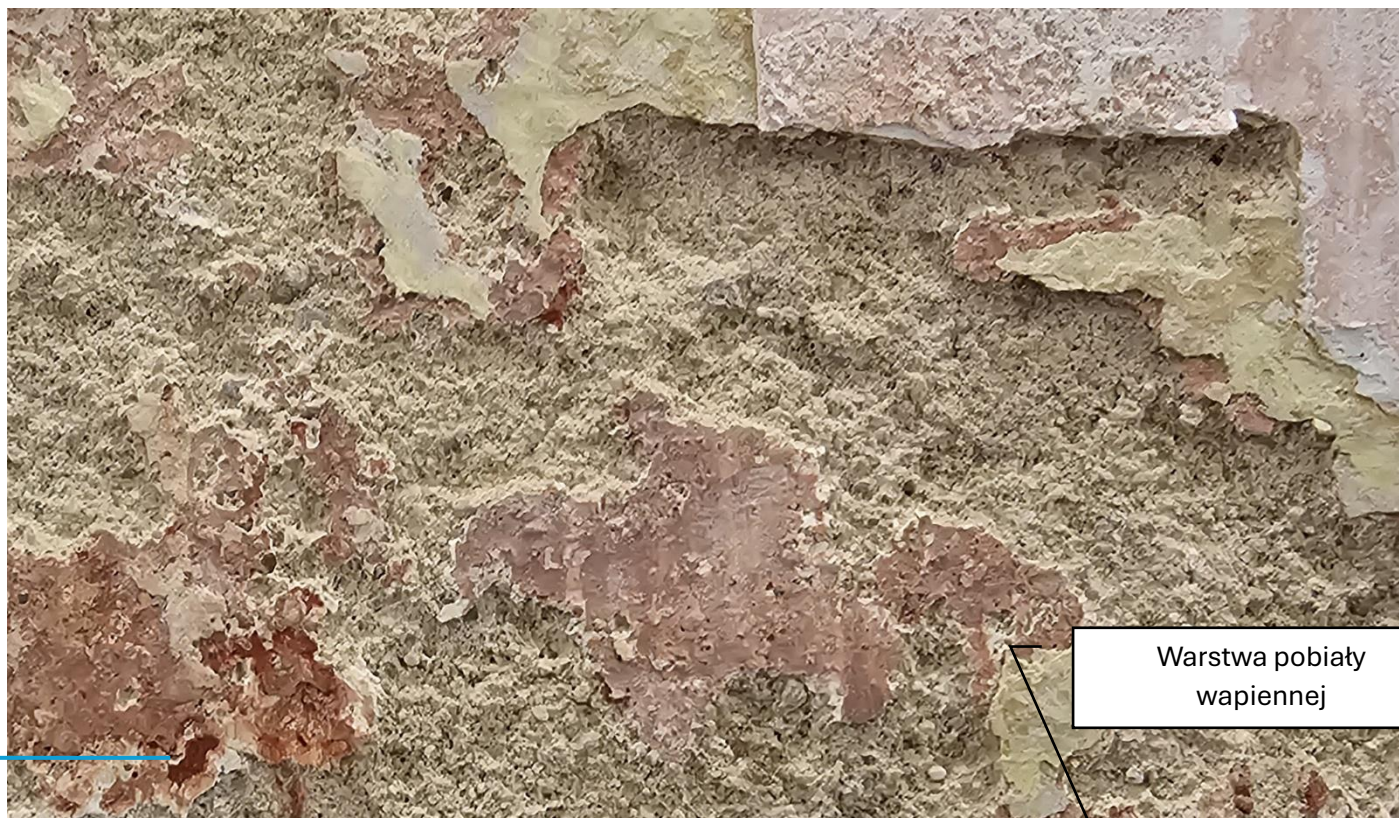
Warstwa pobiły  
wapiennej

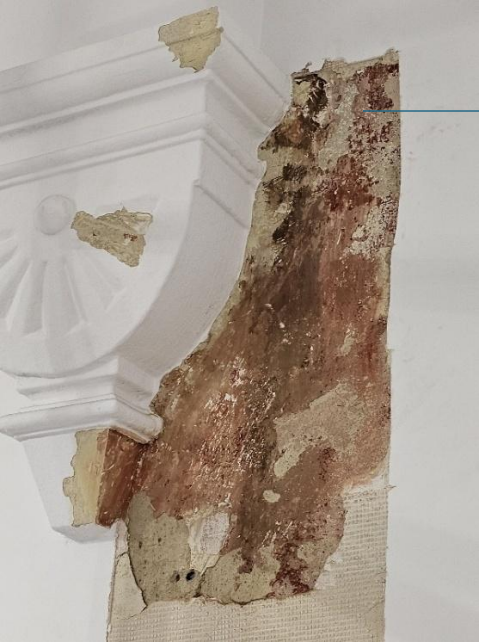
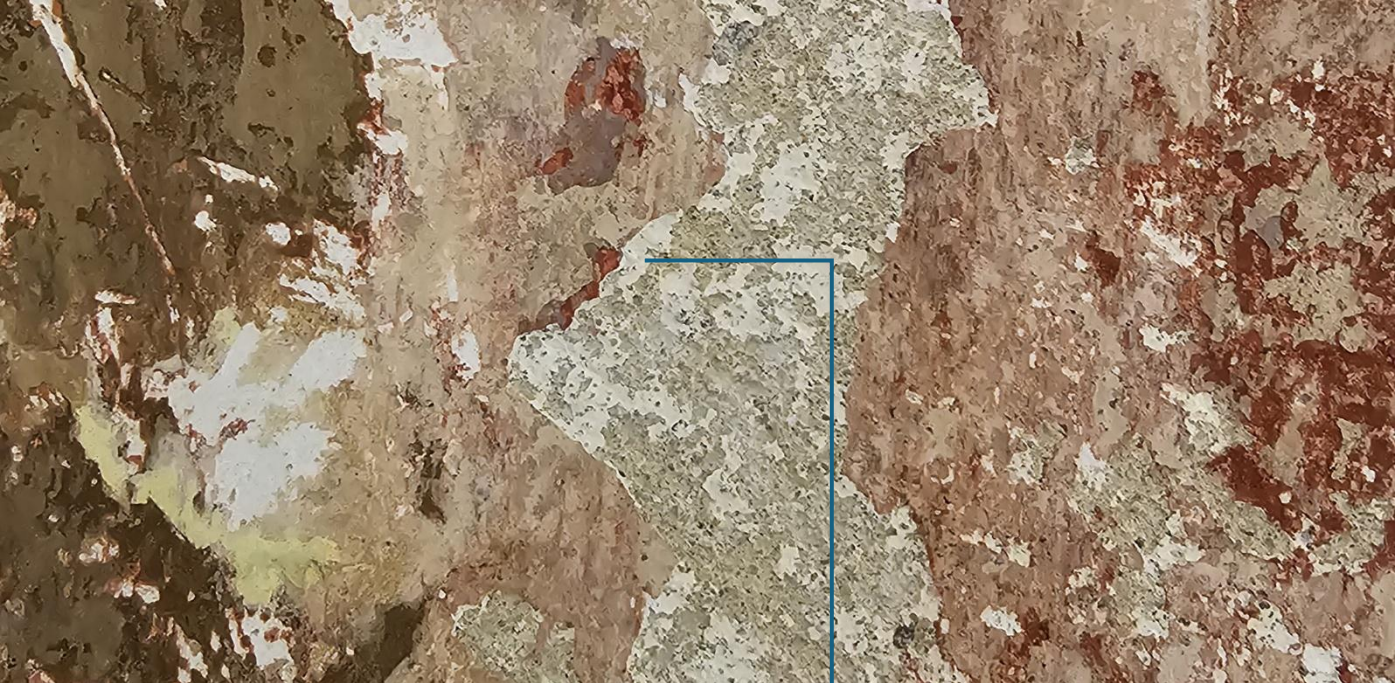
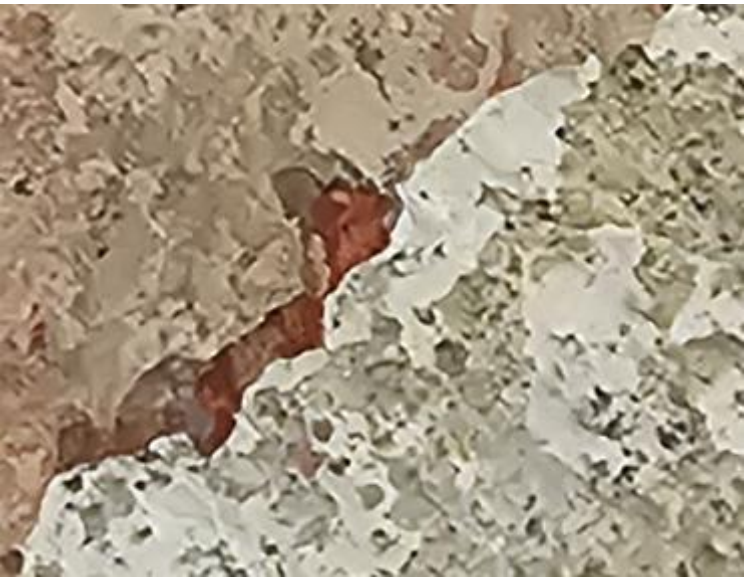
Widoczna warstwa chronologicznie  
pierwsza. Czerwień w mieszaninie.

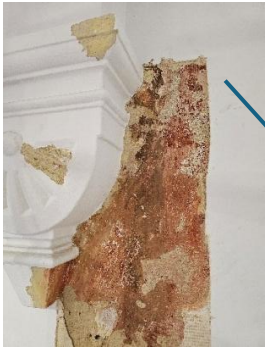
Warstwa pobiału wapiennej

Warstwy malarskie tworzące czerwoną marmoryzację. Warstwa spodnia jaśniejsza i tonująca ciemniejsza

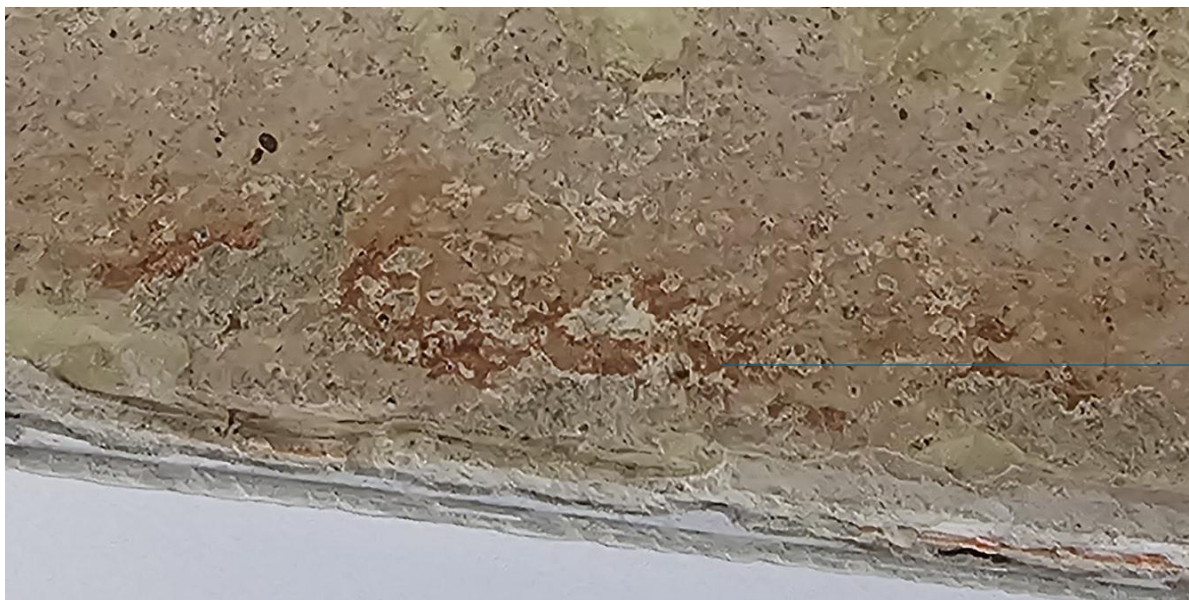
Gurt sklepienia, widoczna warstwa czerwieni.

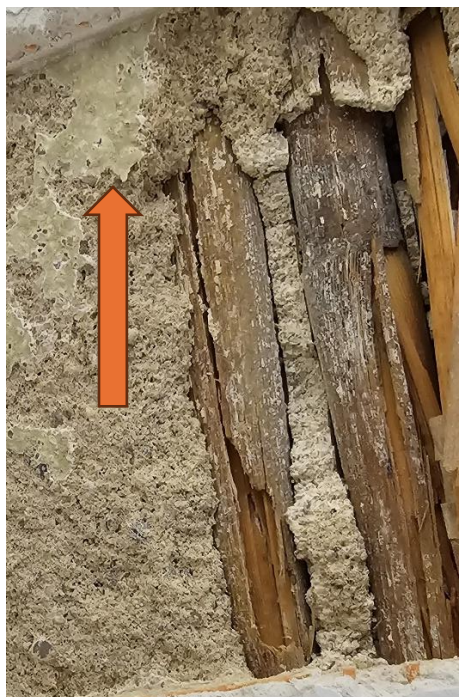
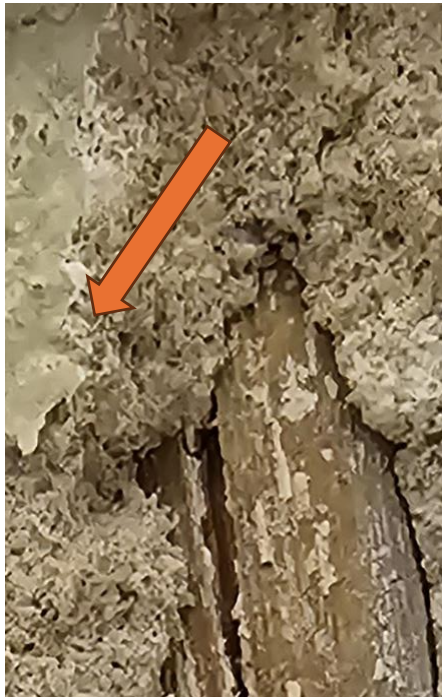
Sufit, pod warstwą wtórnego wytynkowania widoczna jasna warstwa malarska.

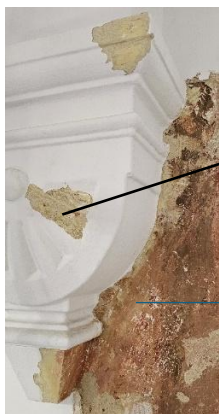
Widoczne relikty pierwotnej dekoracji malarskiej

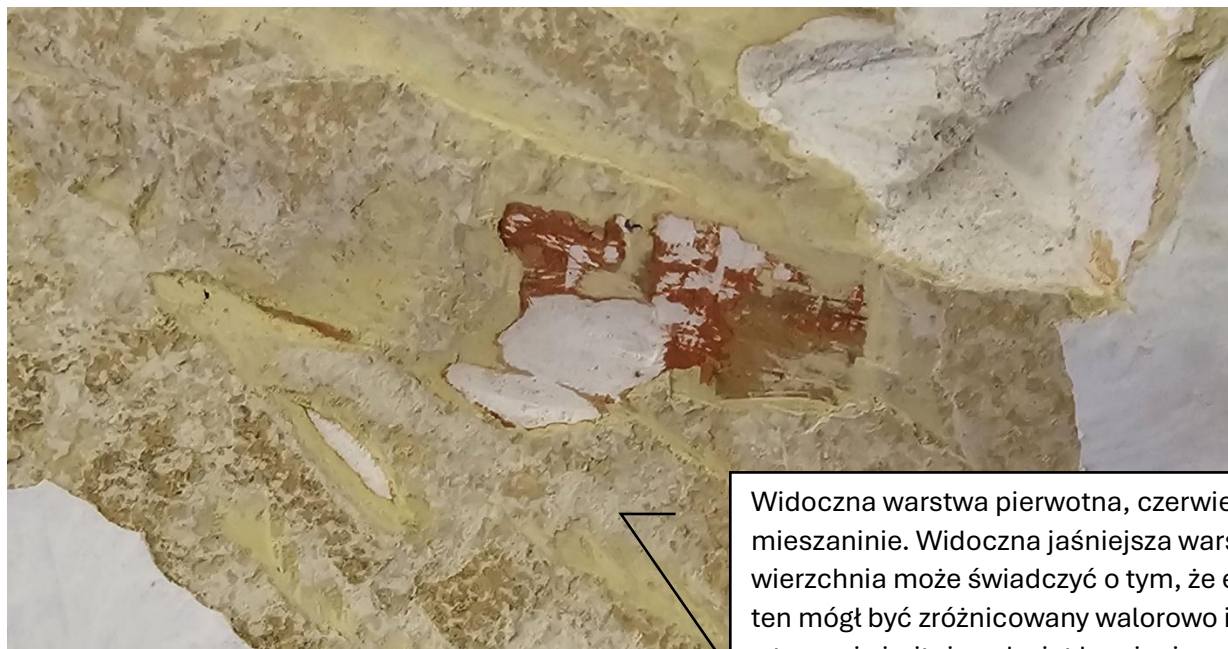
Widoczna warstwa pierwotna, czerwień w mieszaninie. Widoczna jaśniejsza warstwa wierzchnia może świadczyć o tym, że element ten mógł być zróżnicowany walorowo i posiadać wtrącenia imitujące kwiat kamienia

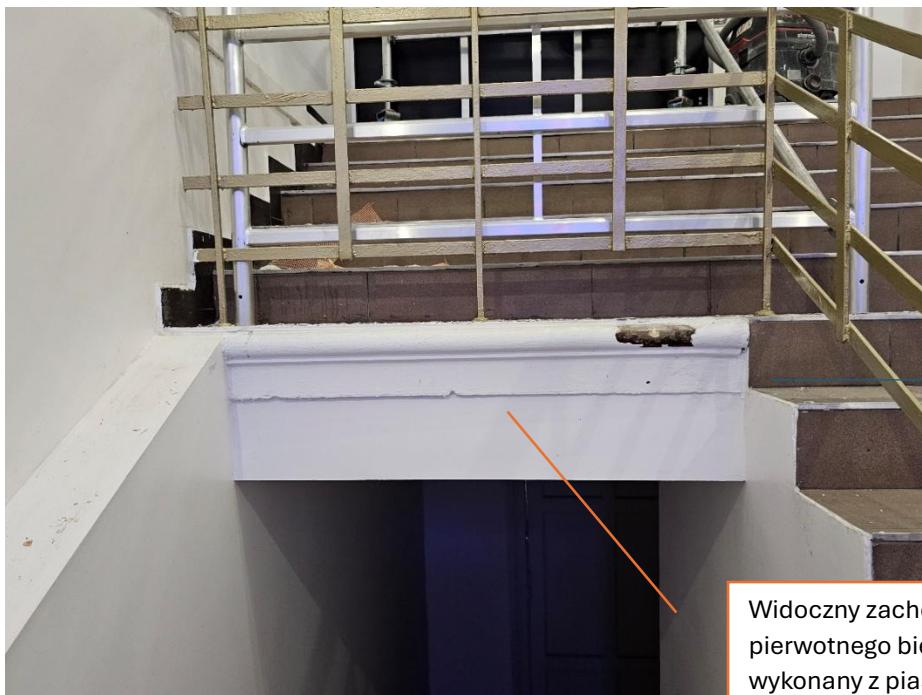
Widoczny zachowany fragment czola stopnicy pierwotnego biegu schodowego. Element wykonany z piaskowca, obecnie wykorzystany jako nadproże wtórnego wejścia do piwnicy.

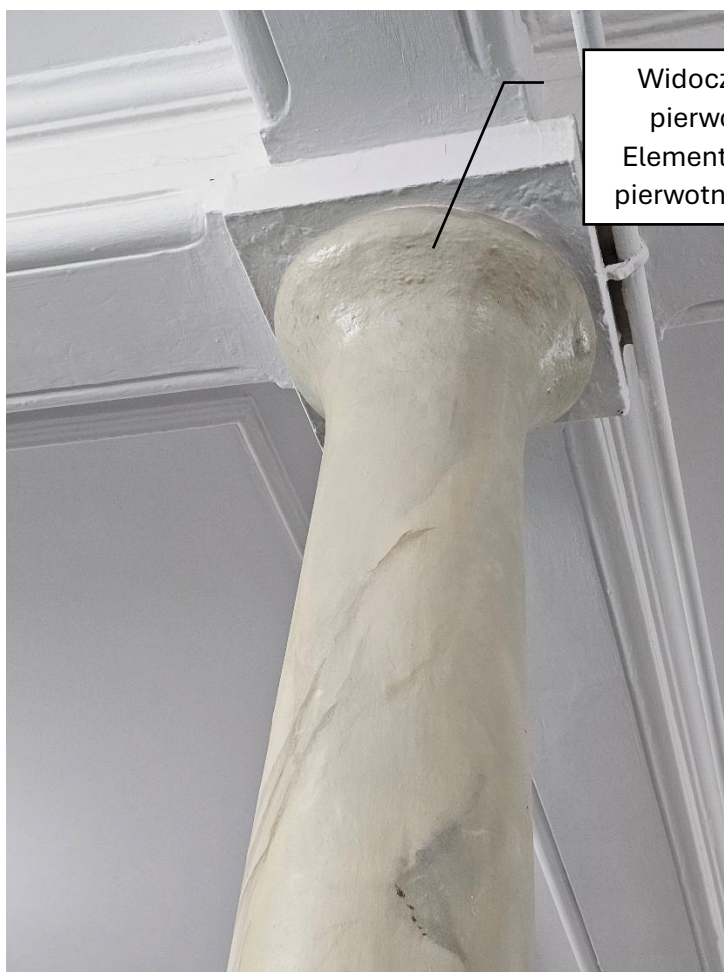
Widoczne silnie zredukowany  
pierwotne kapitan kolumny.  
Element catkowicie pozbawiony  
pierwotnej dekoracji rzeźbiarskiej

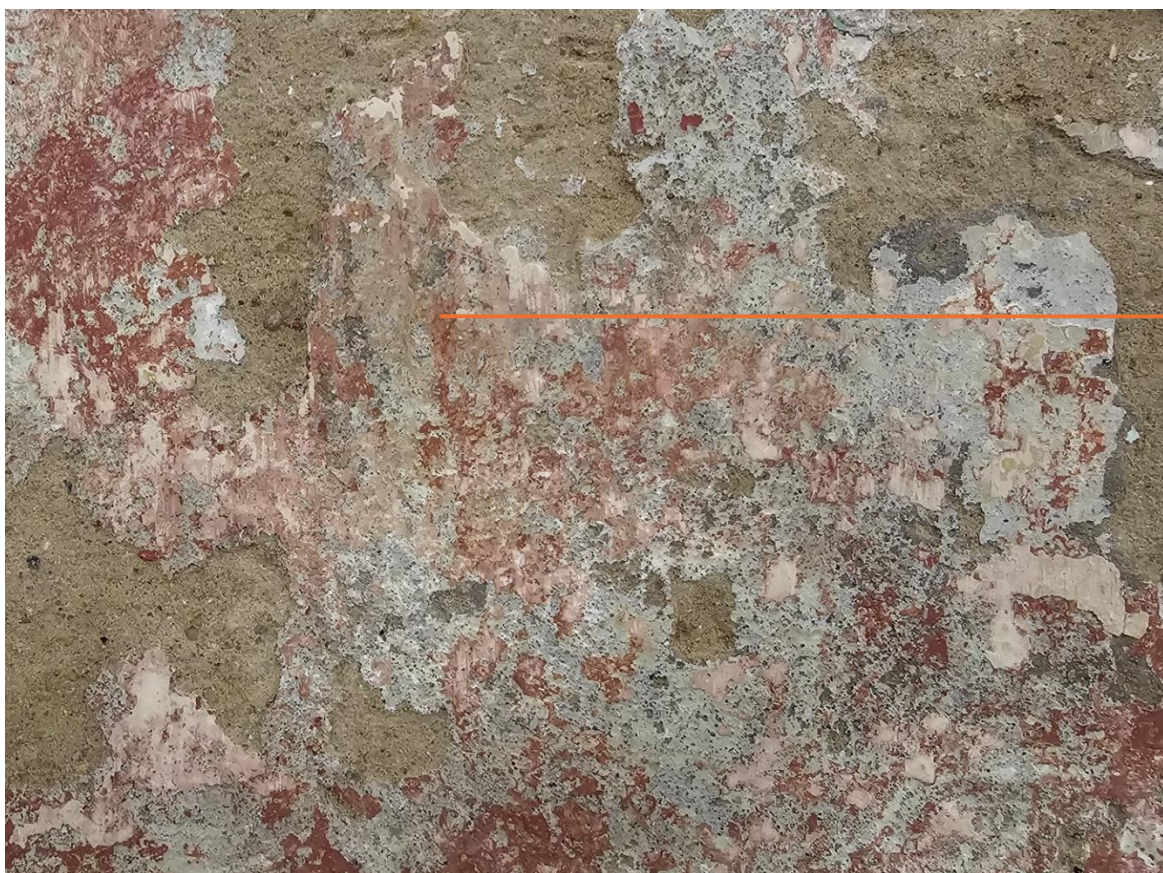
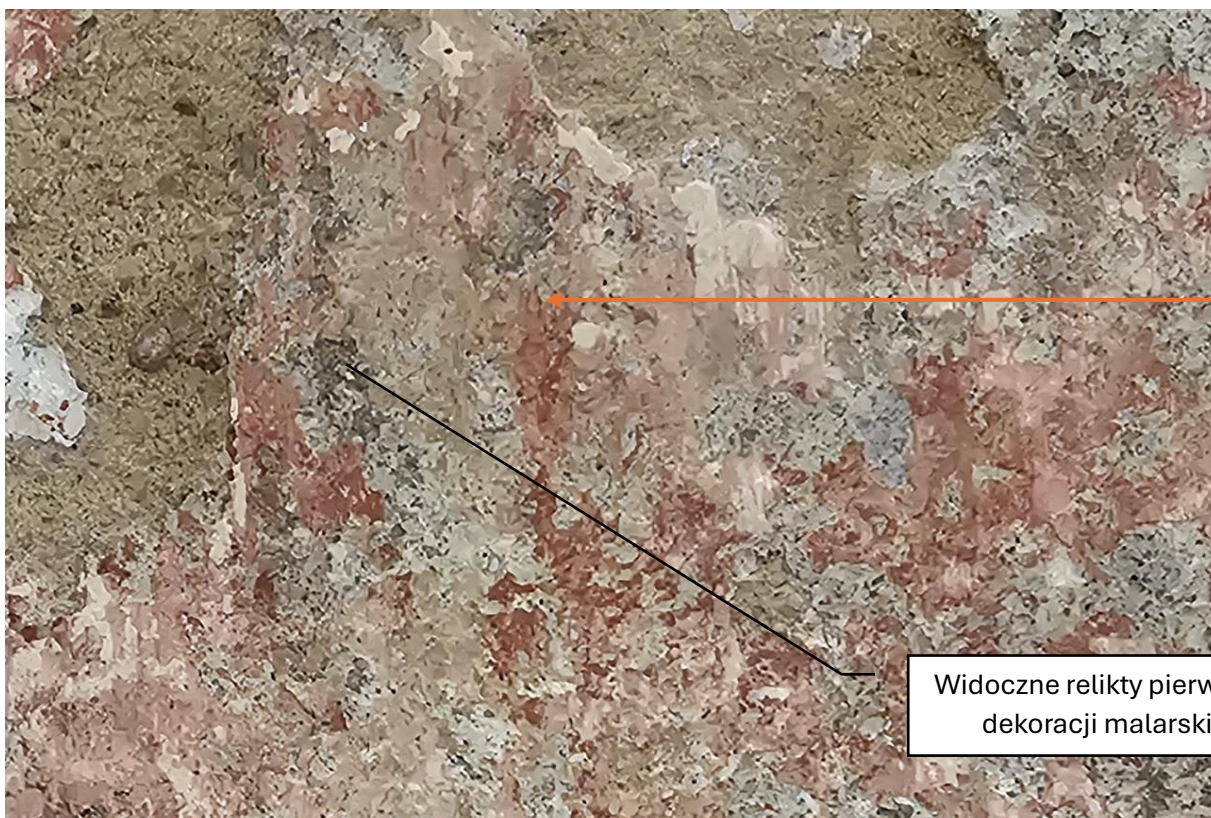
Widoczne relikty pierwotnej dekoracji malarskiej

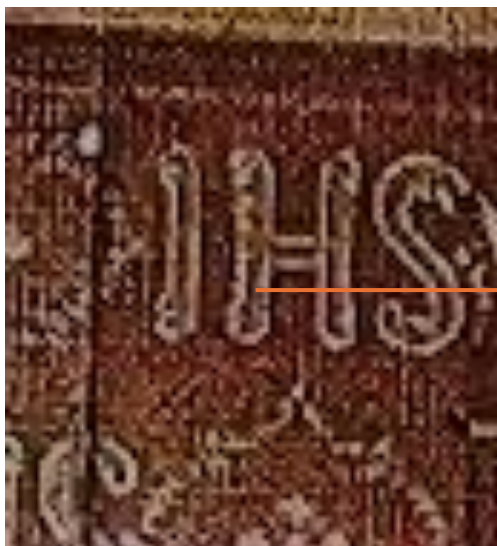
Widoczne relikty pierwotnej  
dekoracji malarskiej

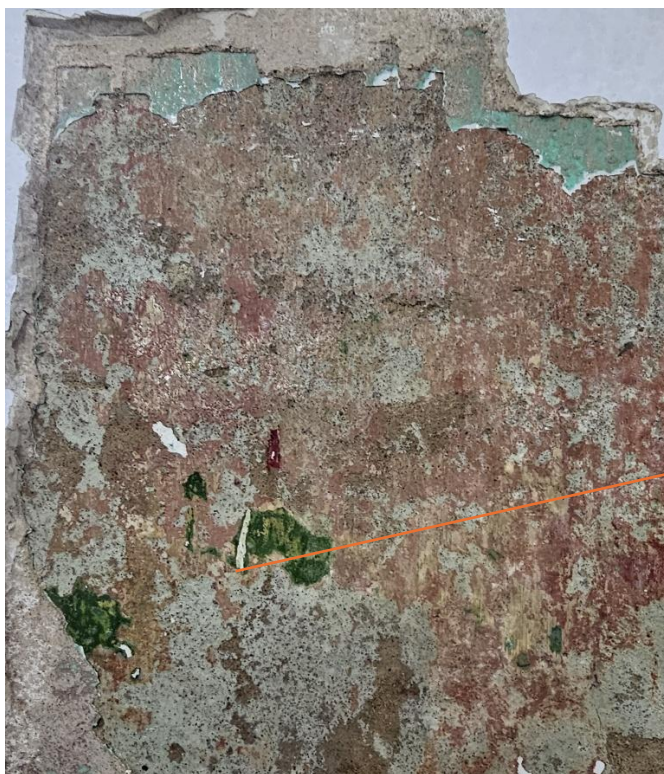
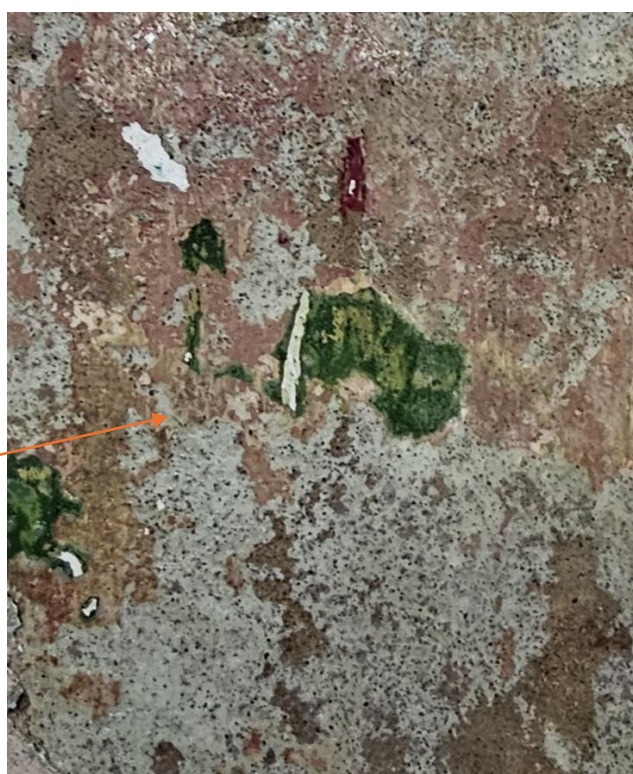
Odkrywka warstw malarskich pierwotnej polichromii. Wielokrotne przemalowanie i duża spistość warstw Wpłynęła na zniszczenie pierwotnej malatury.

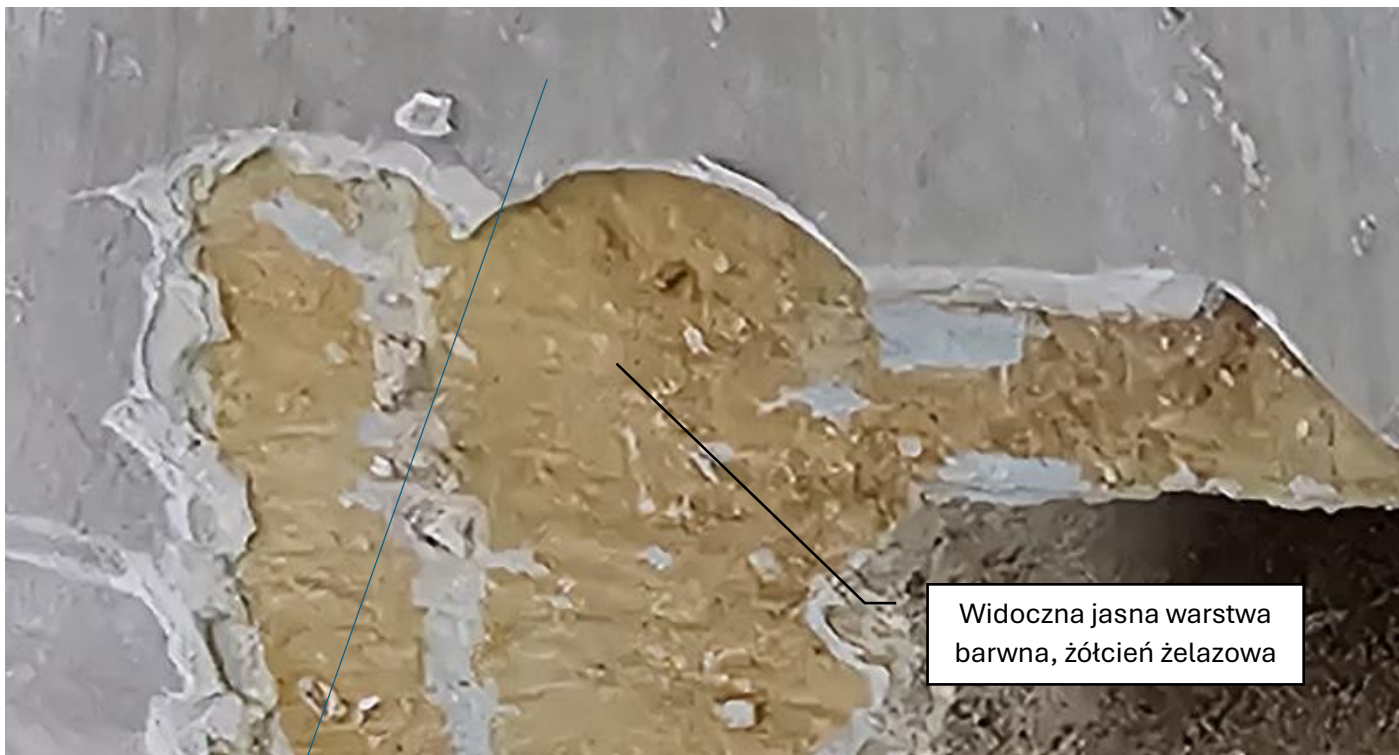
Widoczna jasna warstwa barwna, żółcień żelazowa

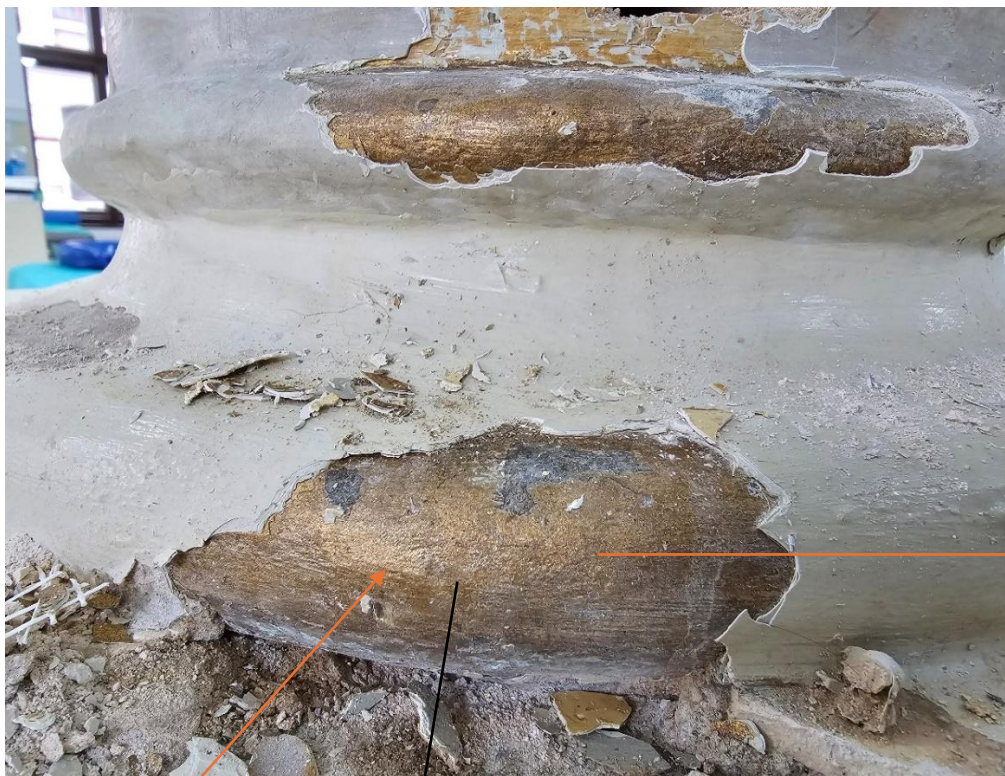
Widoczna warstwa po złoty  
wykonana przy użyciu szlak metalu w  
technice po złoty olejowej

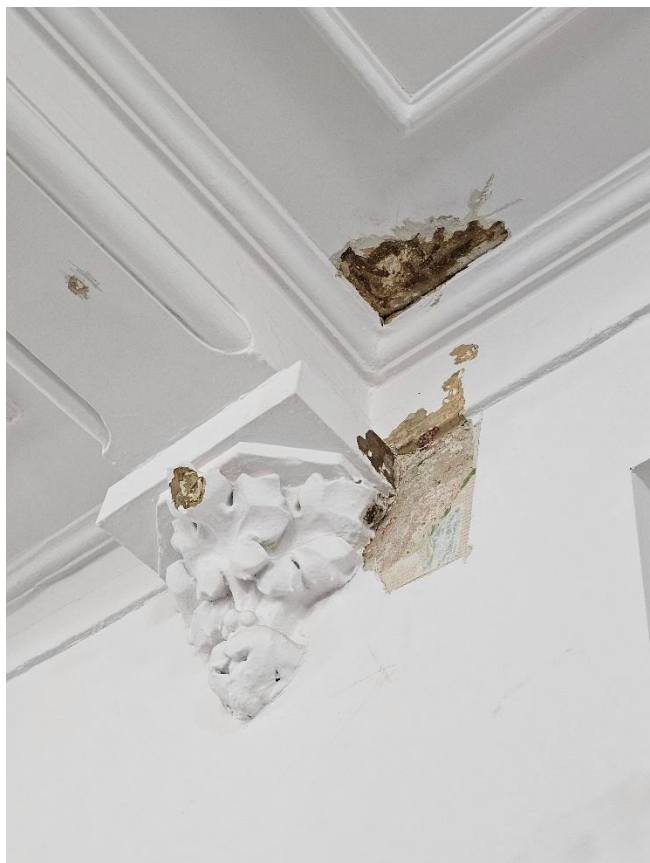
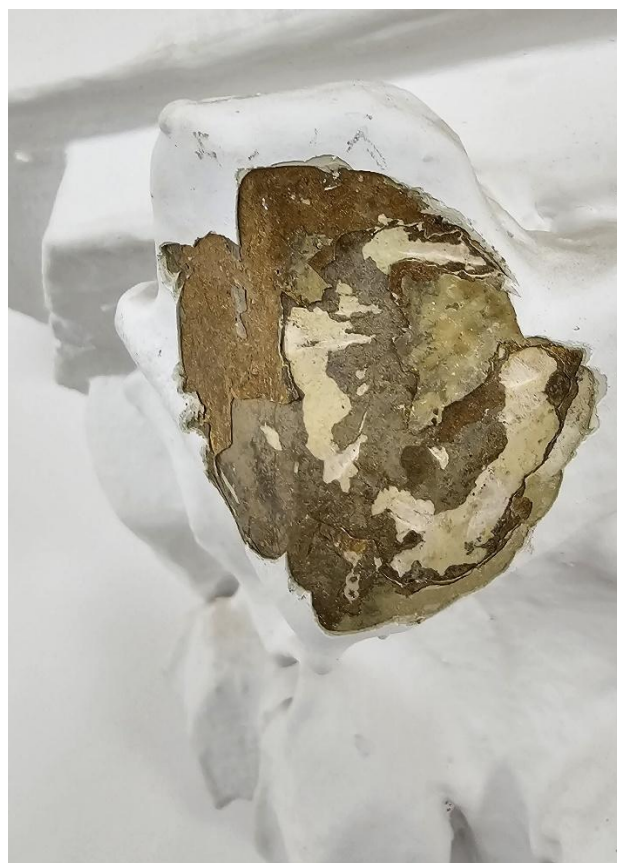
Widoczna pozłota wykonana w technice  
olejowej przy użyciu szlagmetal

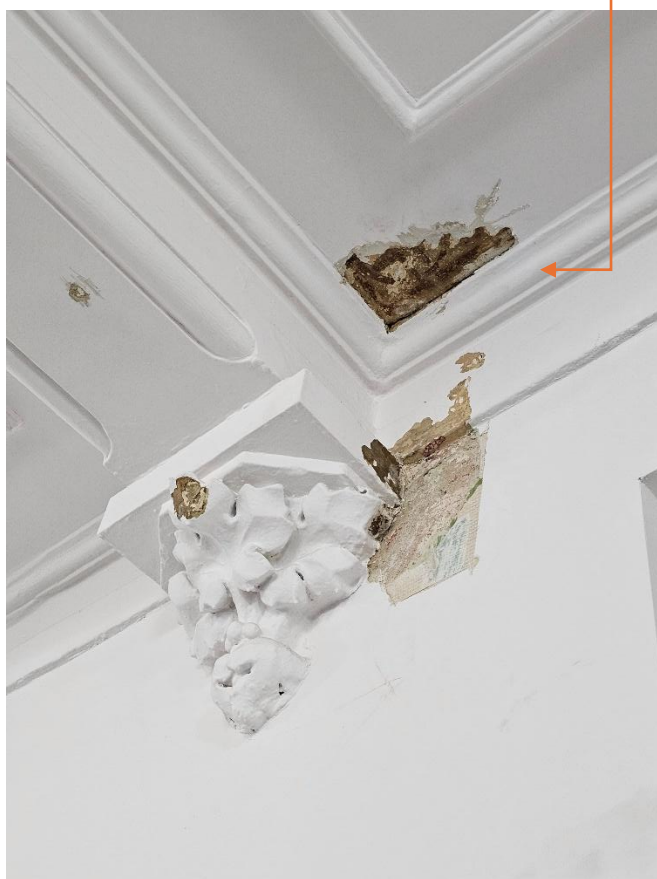
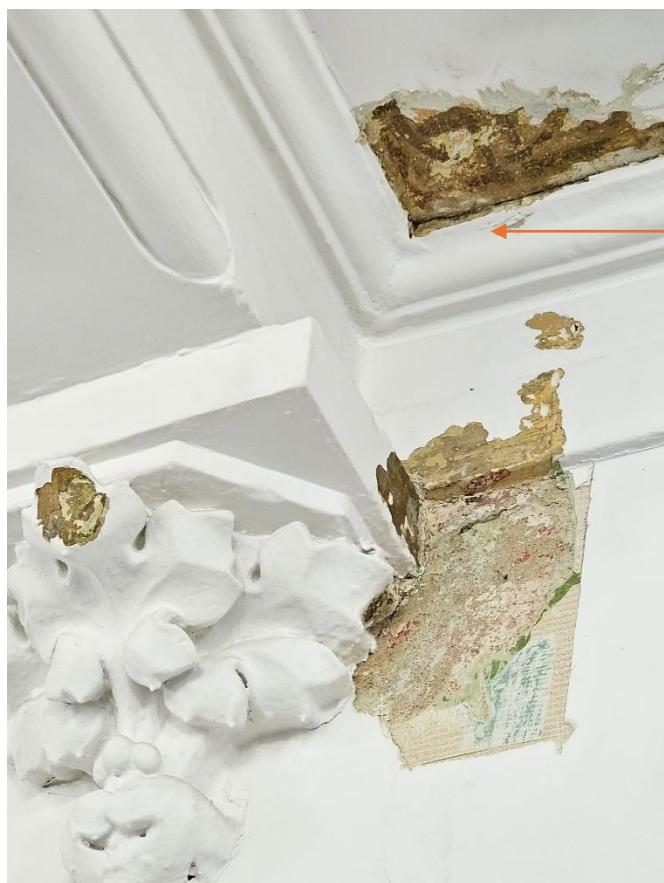
Widoczne pozostałości pozłoty wykonanej w technice olejowej przy użyciu szlagmetal

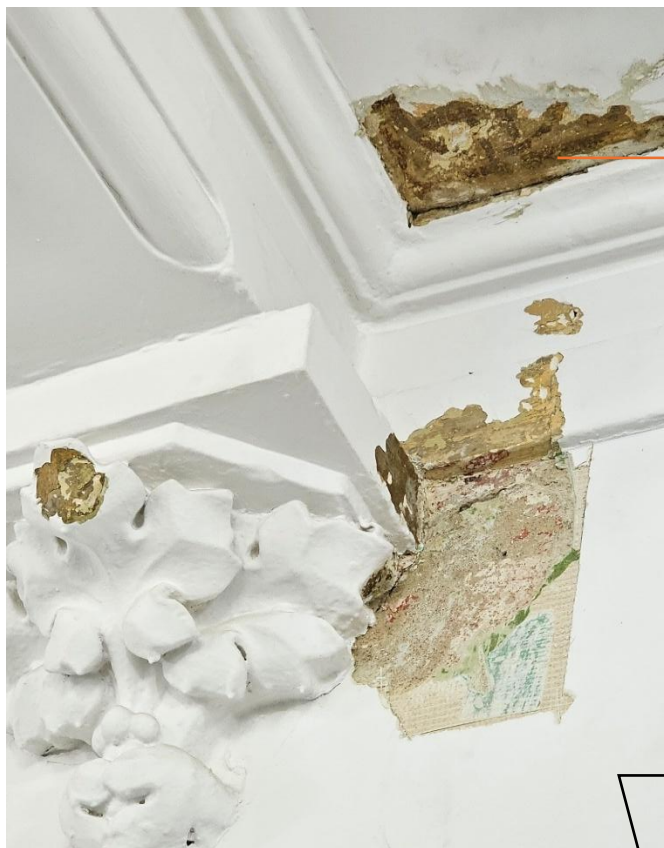
Sufit z widocznym ornamentem patronowym

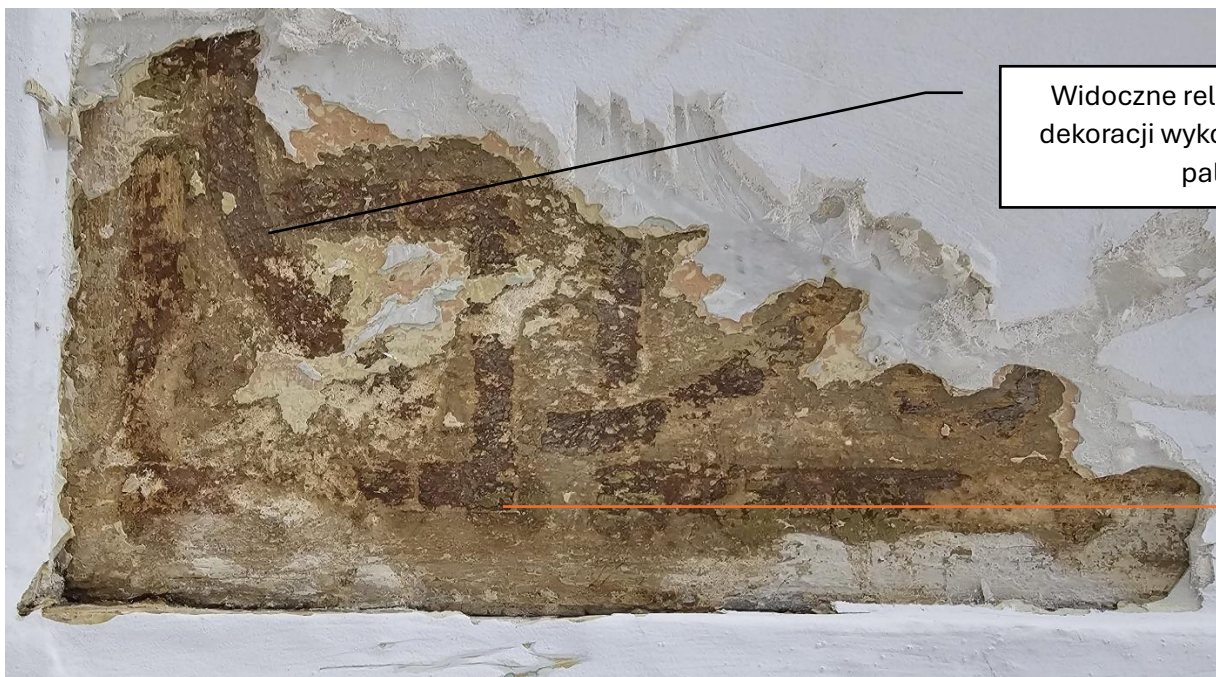
Widoczna dekoracja w postaci patronowych wzorów

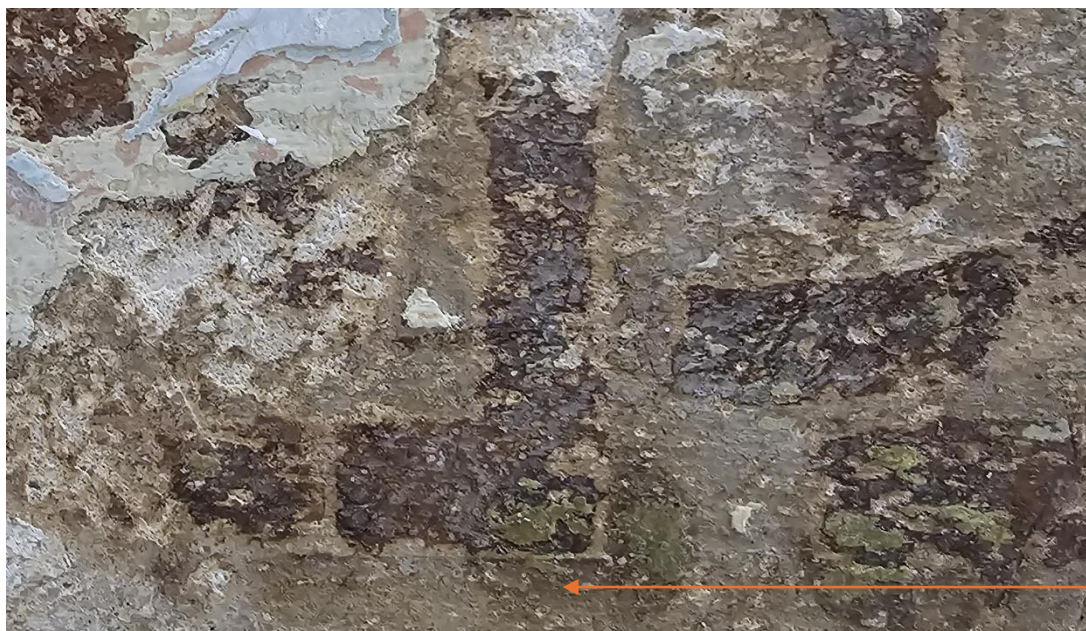
Widoczne relikty patrolowej dekoracji wykonanej umbrom paloną

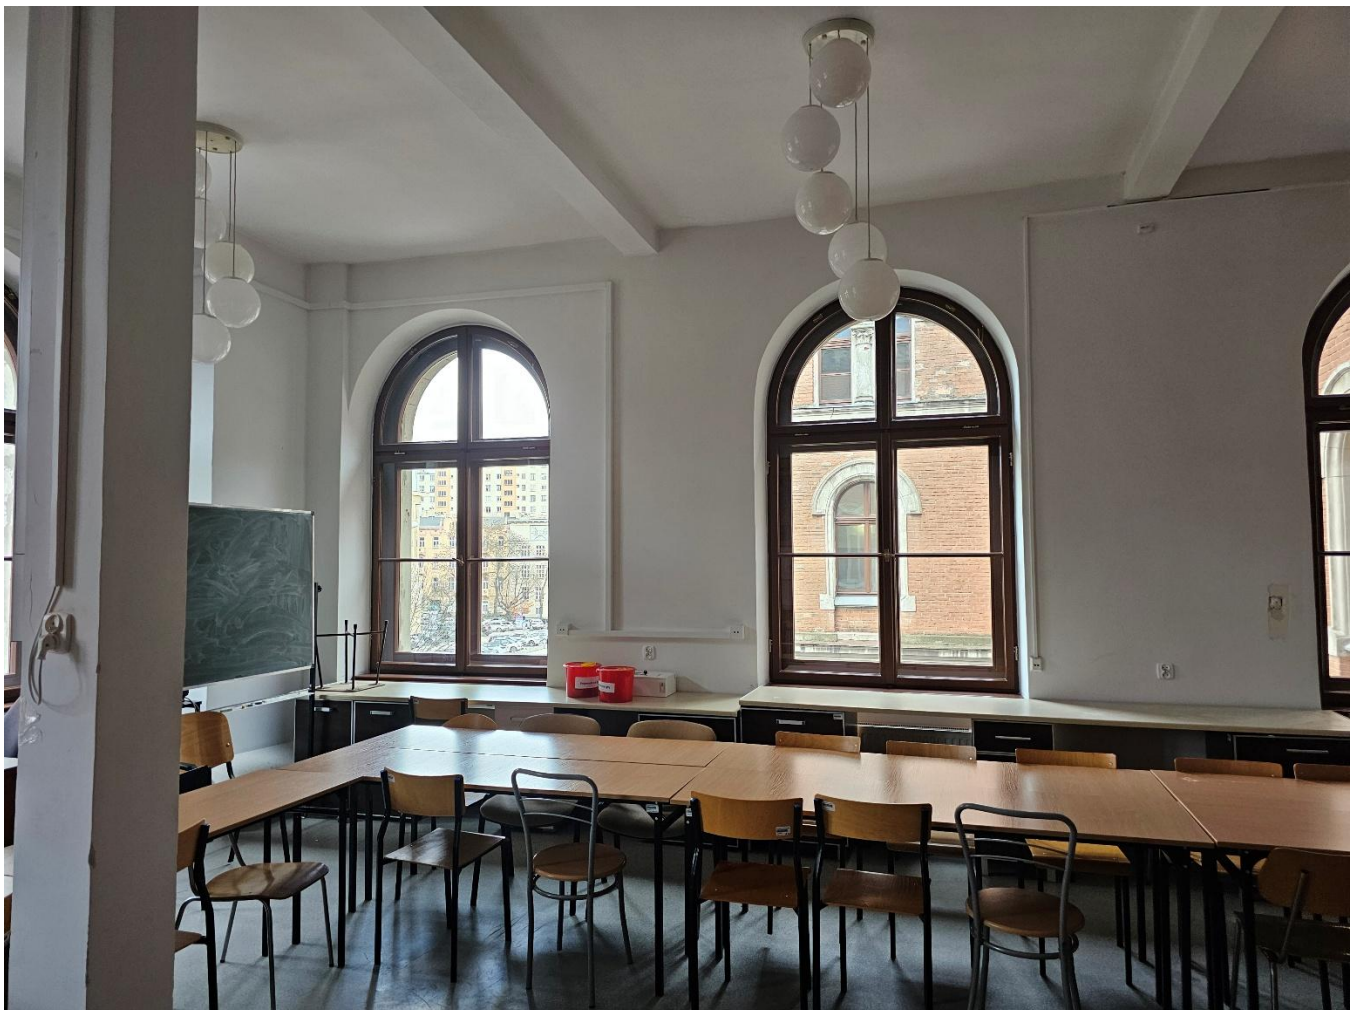
Wtórny strop wykonany w 1966 roku

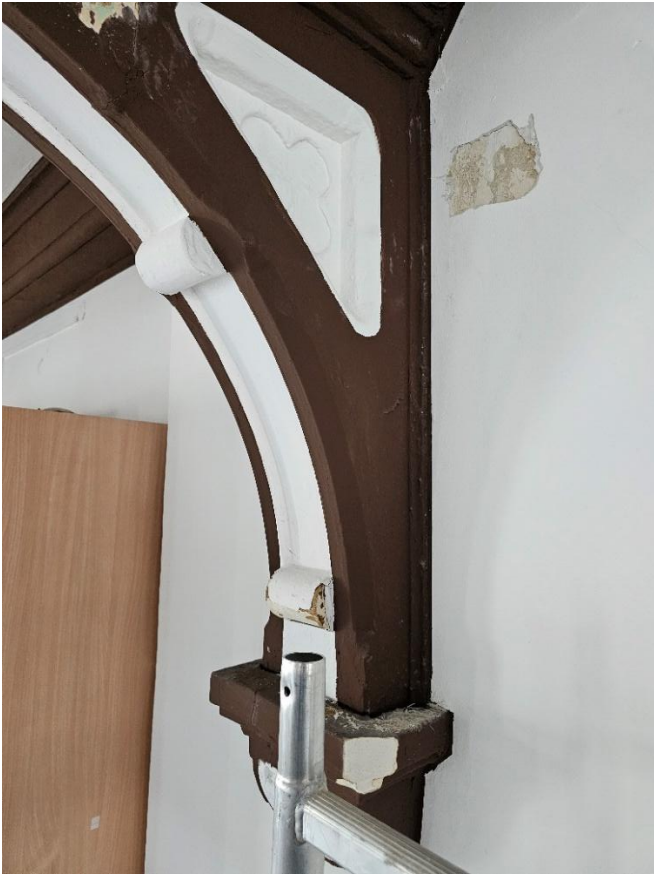
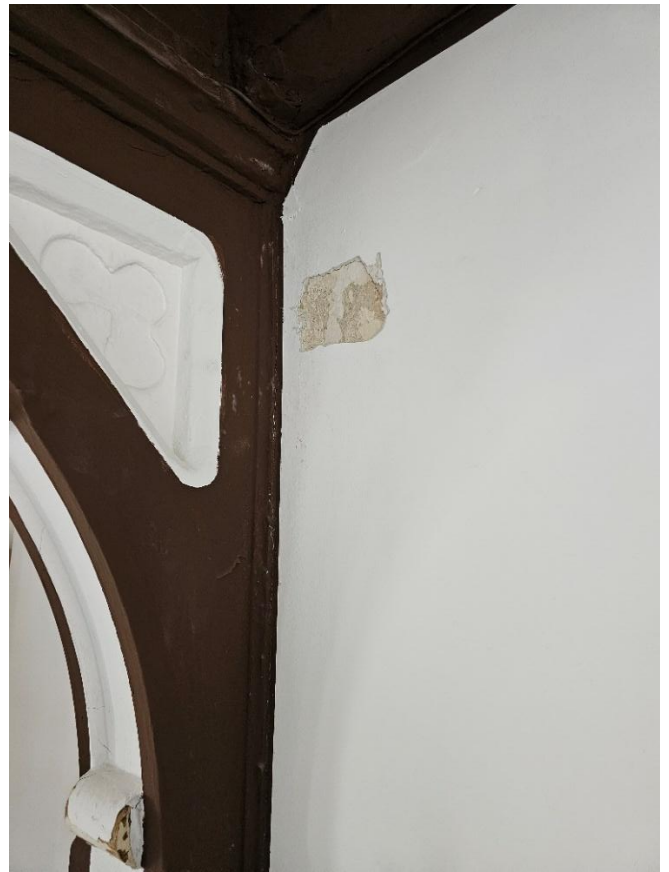
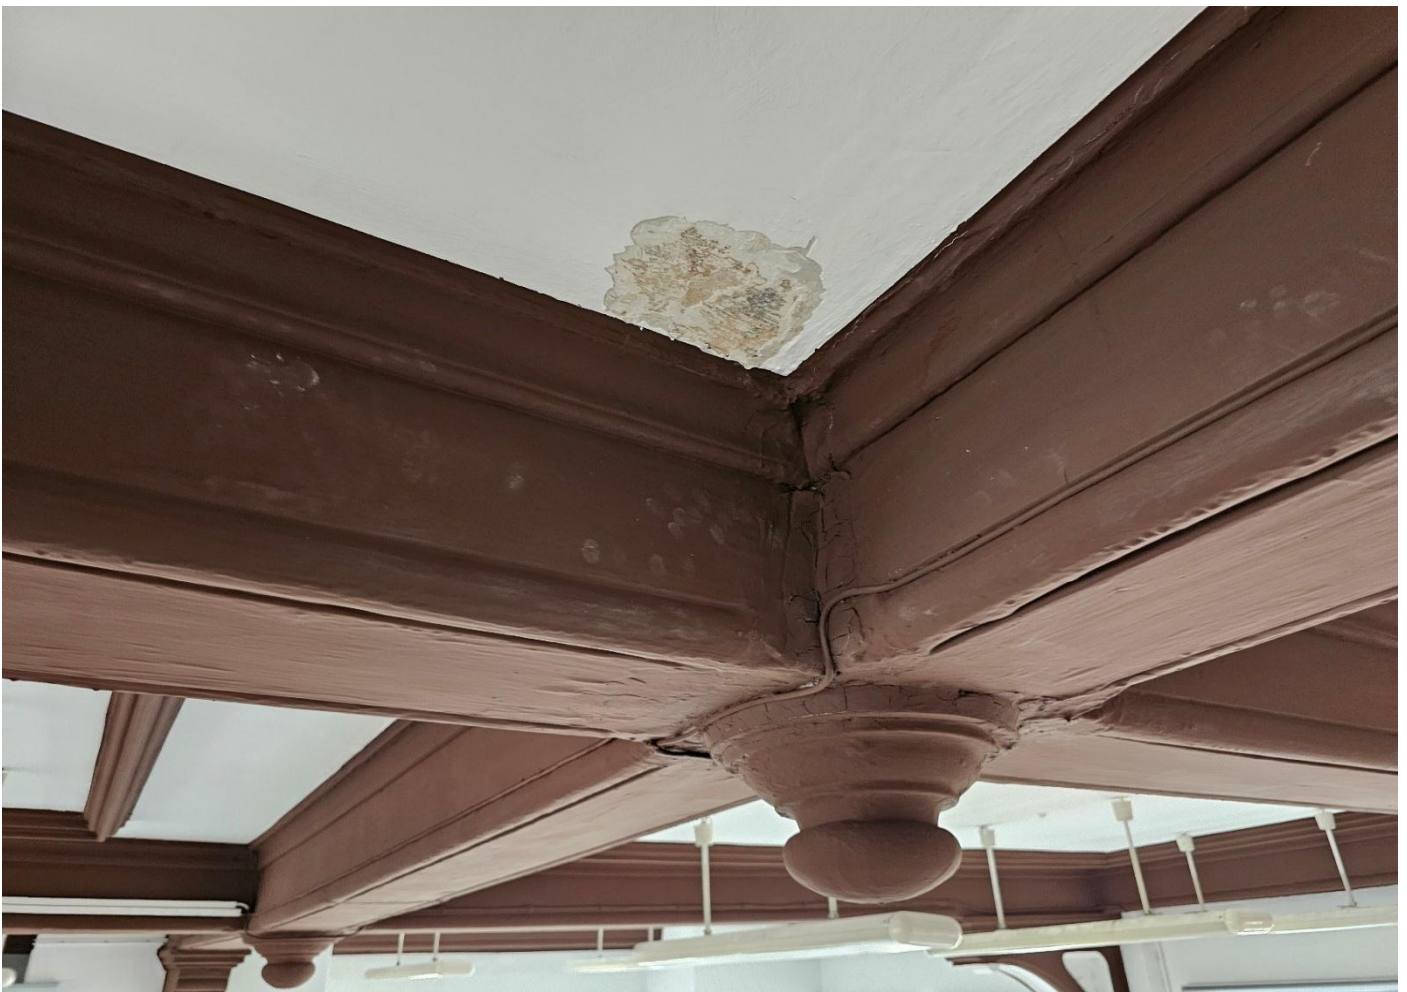
Drewniane elementy konstrukcyjne stropu dawnej kaplicy.

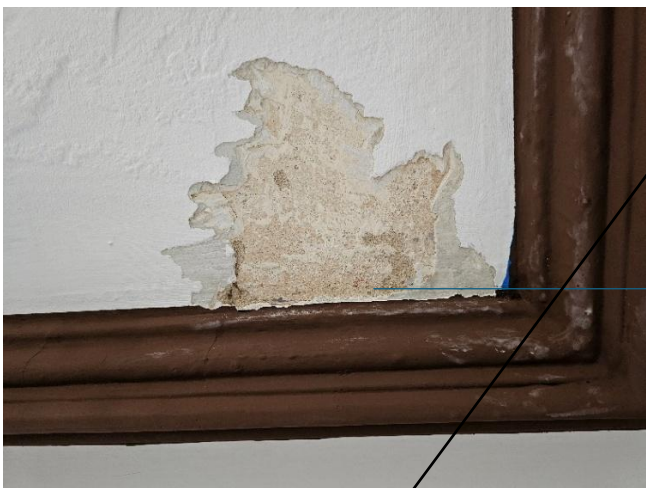
Pierwotnie wokół belek istniała dekoracja w postaci wąskich pasków tworzących rodzaj bordiury, widoczna czerwień jest najprawdopodobniej pozostałością tej dekoracji.

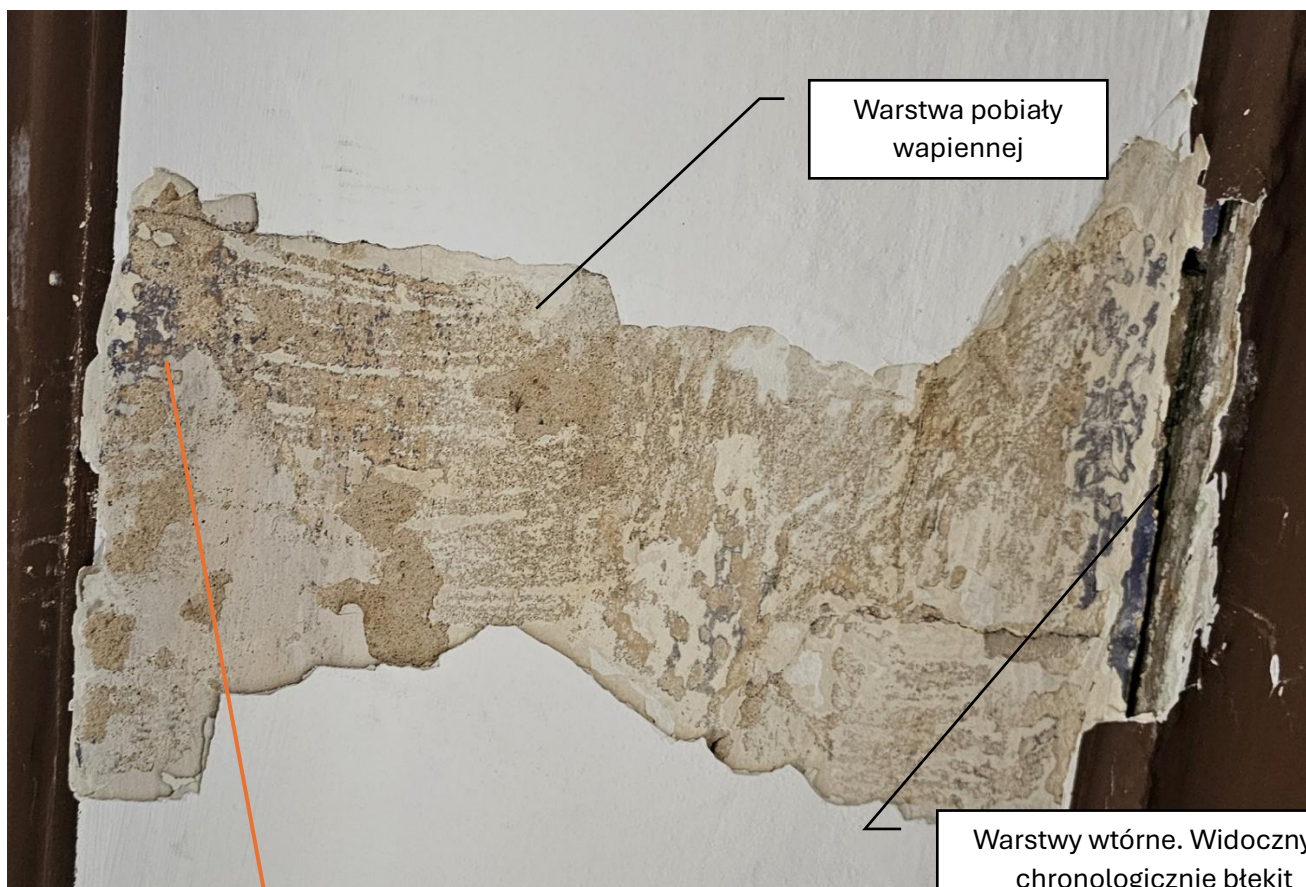
Warstwa pobiły  
wapiennej

Warstwy wtórne. Widoczny 5  
chronologicznie błękit

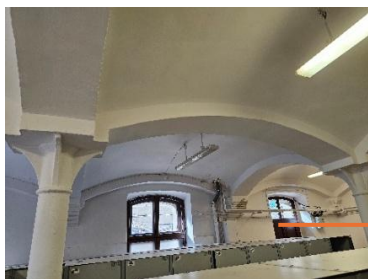
Profilowanie ciągnięte  
wykonane z zaprawy  
wapiennej

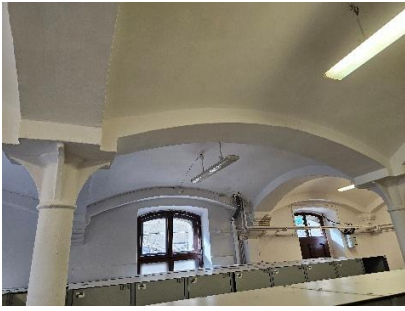
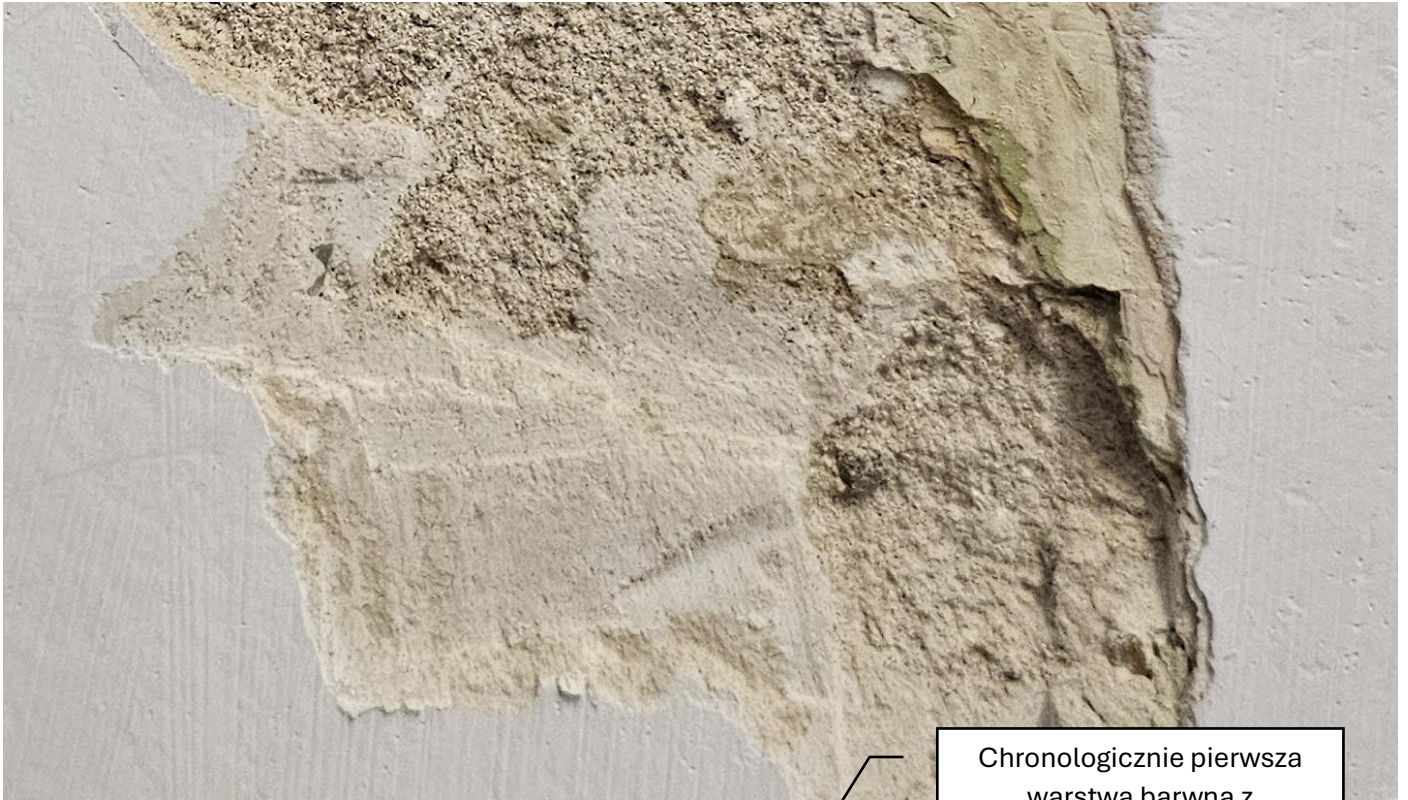
Chronologicznie pierwsze  
opracowanie barwne w jasnej tonacji
