**BADANIA KONSERWATORSKIE WNEȚRZA BUDYNKU  
COLLEGIUM ANATOMICUM  
PRZY UL. NARUTOWICZA 60 W ŁÓDZI**

Zlecniodawca - **Uniwersytet Medyczny w Łodzi**

Adres obiektu – **90-135 Łódź, ul. Narutowicza 60**

ŁÓDŹ, MARZEC 2026 R.

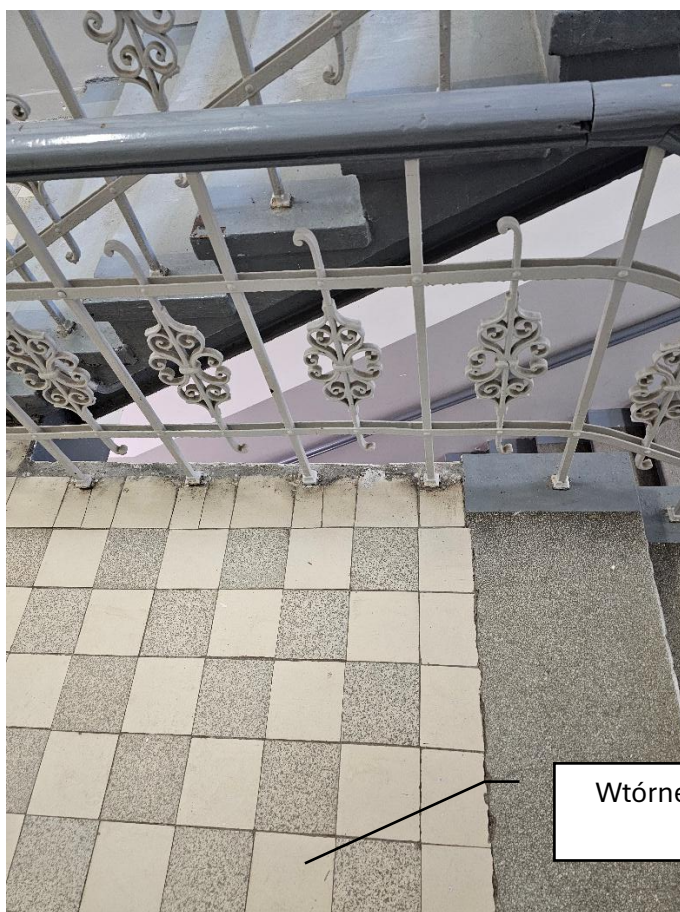
Widoczne wtórne lastrykowe biegi schodowe.  
Wymiana stopni z piaskowcowych na  
cementowe wiązała się z silnym obciążeniem  
tych elementów i wpłynęło na bardzo silną  
przyspieszoną destrukcję kamienia

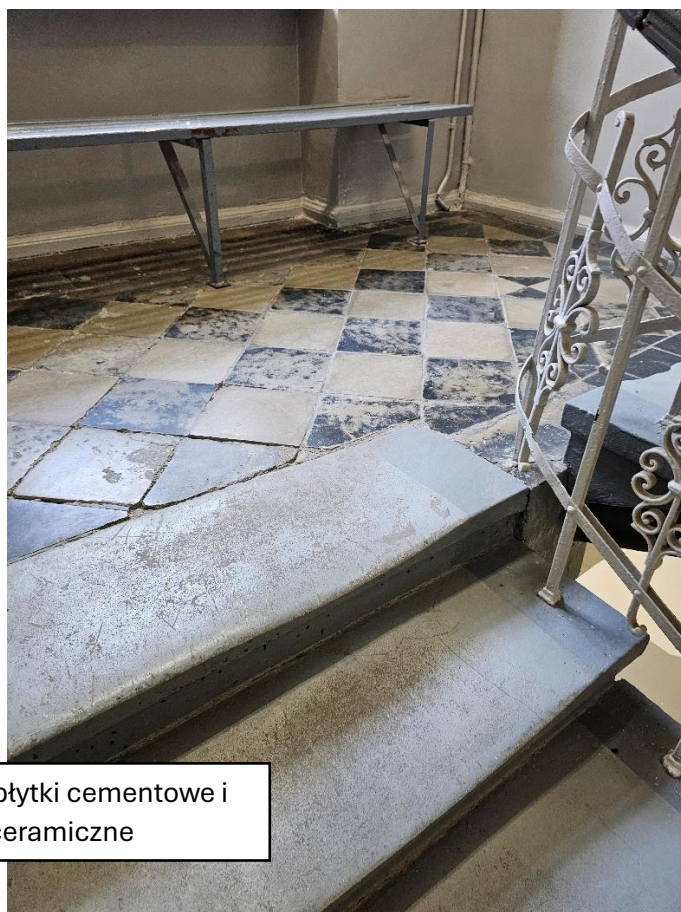
Wtórne płytki cementowe i  
ceramiczne

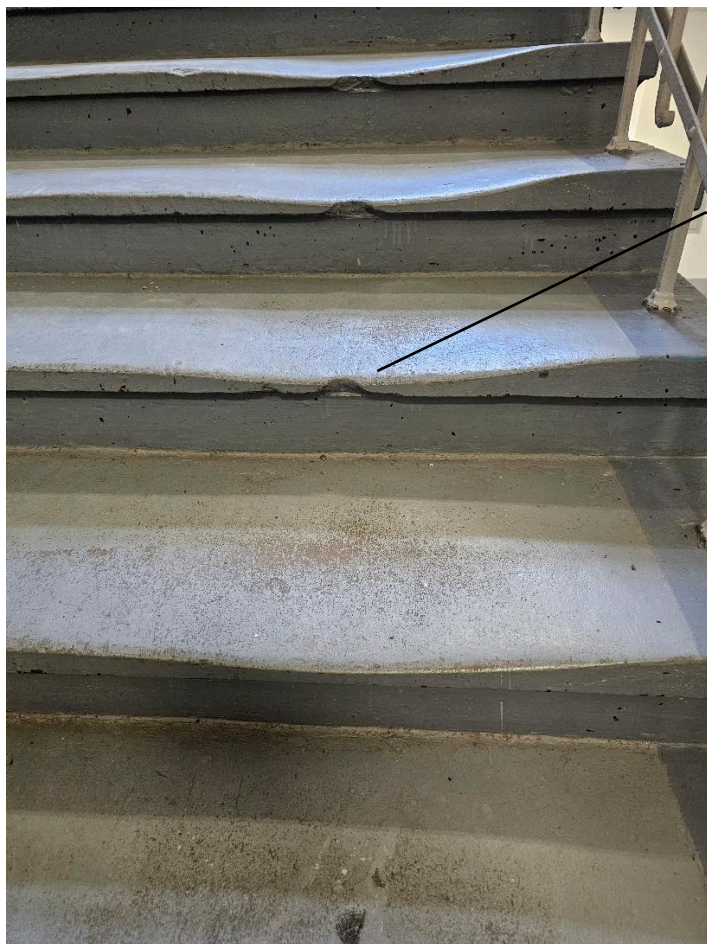
Klatka schodowa 2/3 piętro.

Widoczna silna destrukcja stopnic schodowych. Wytarty piaskowiec pomalowany wieloma warstwami farby.

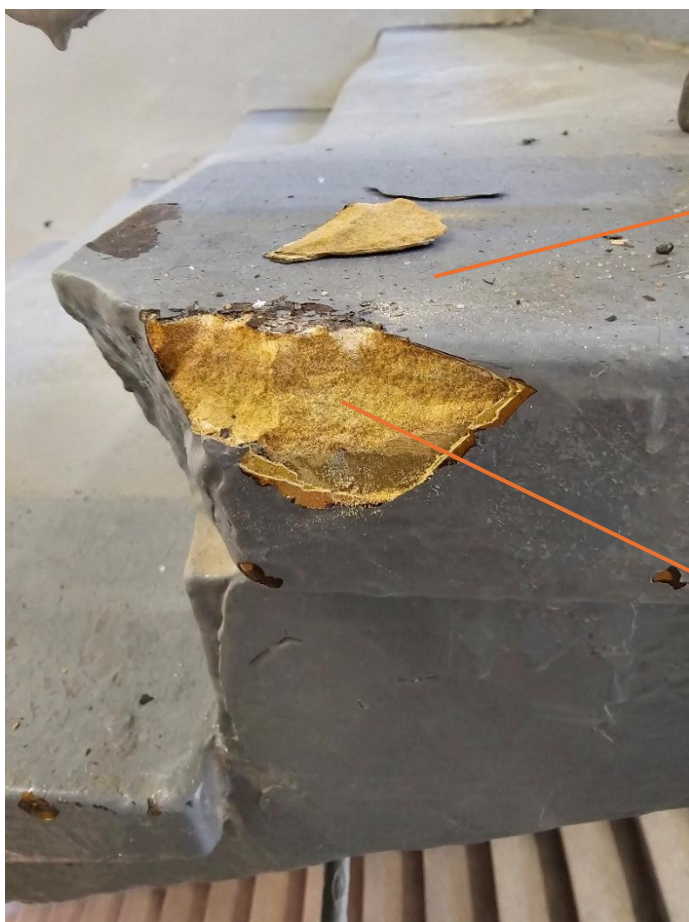
Widoczne silnie wytarte stopnice  
schodów

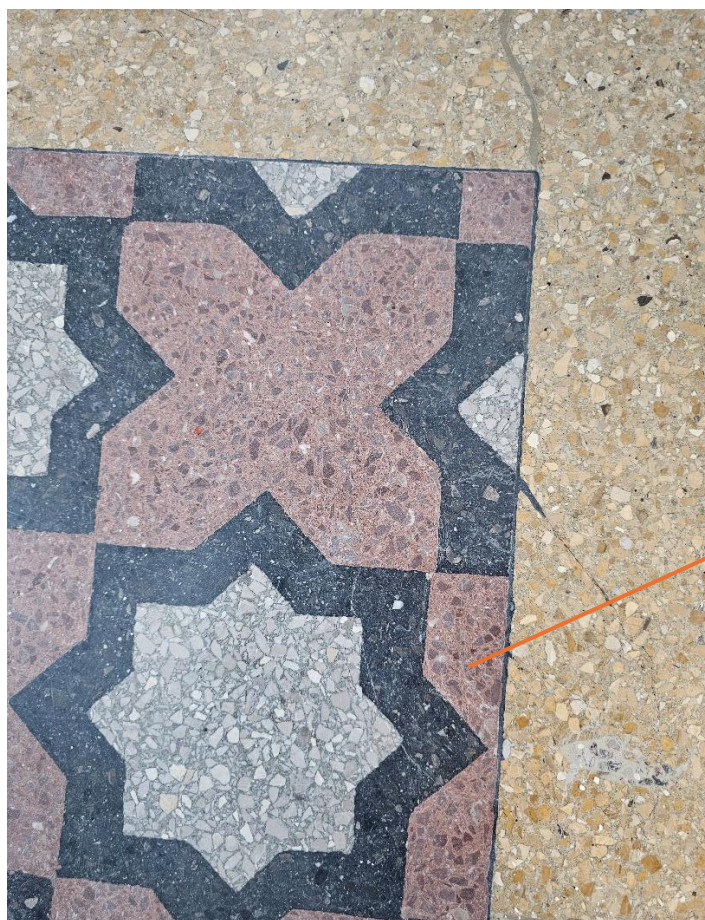
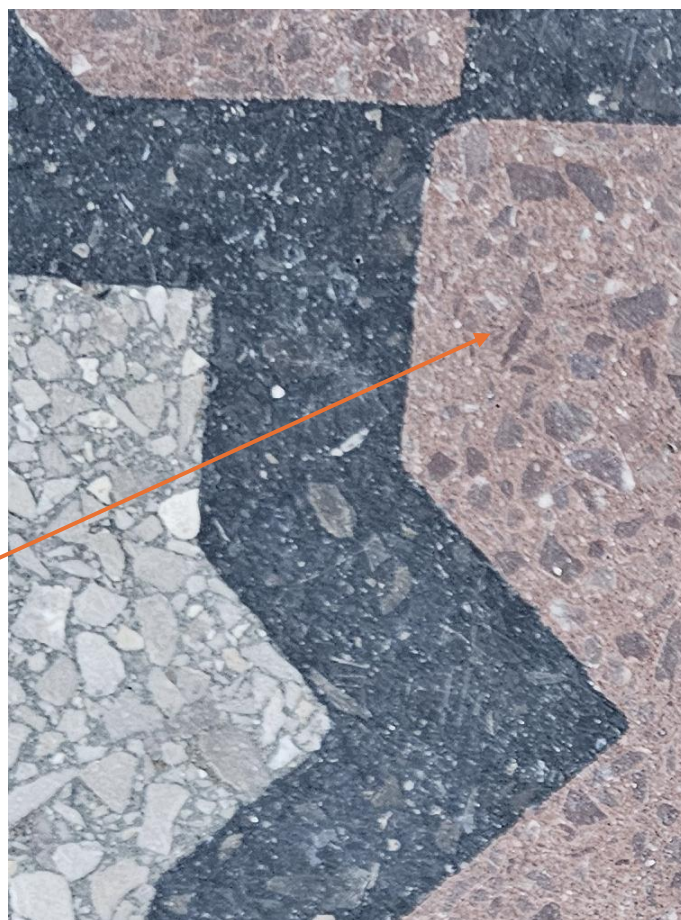
Widoczny dobry stan  
zachowania  
wielobarwnego terazza  
spółecznika schodowego

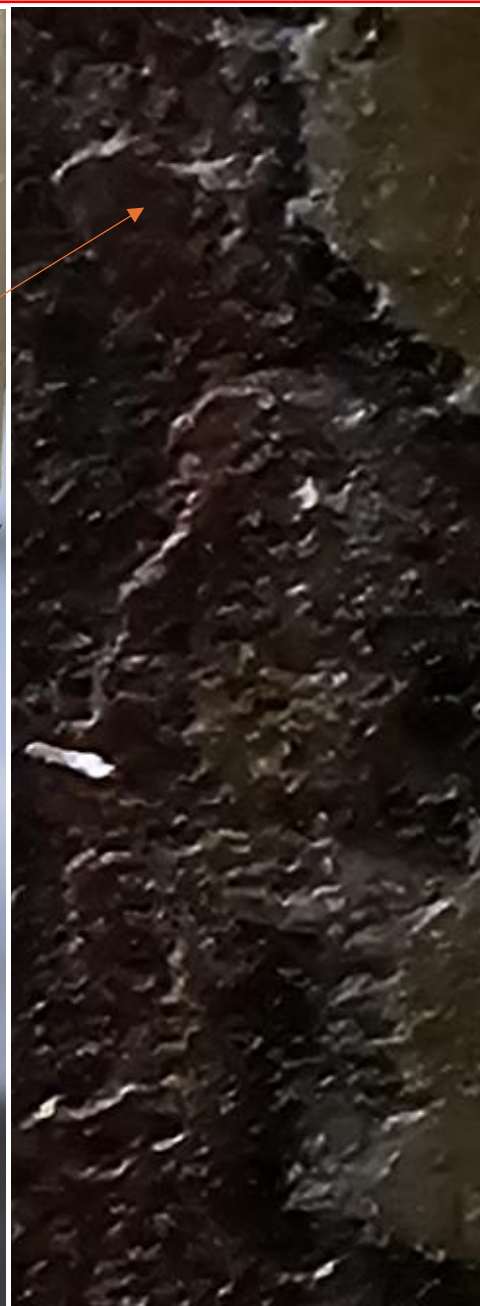
Widoczna stratygrafia warstw malarskich na elemencie żelaznym balustrady schodowej. Pierwsza chronologicznie warstwa w tonacji brązu żelazowego nawiązywała do kolorystyki stolarki drzwiowej.

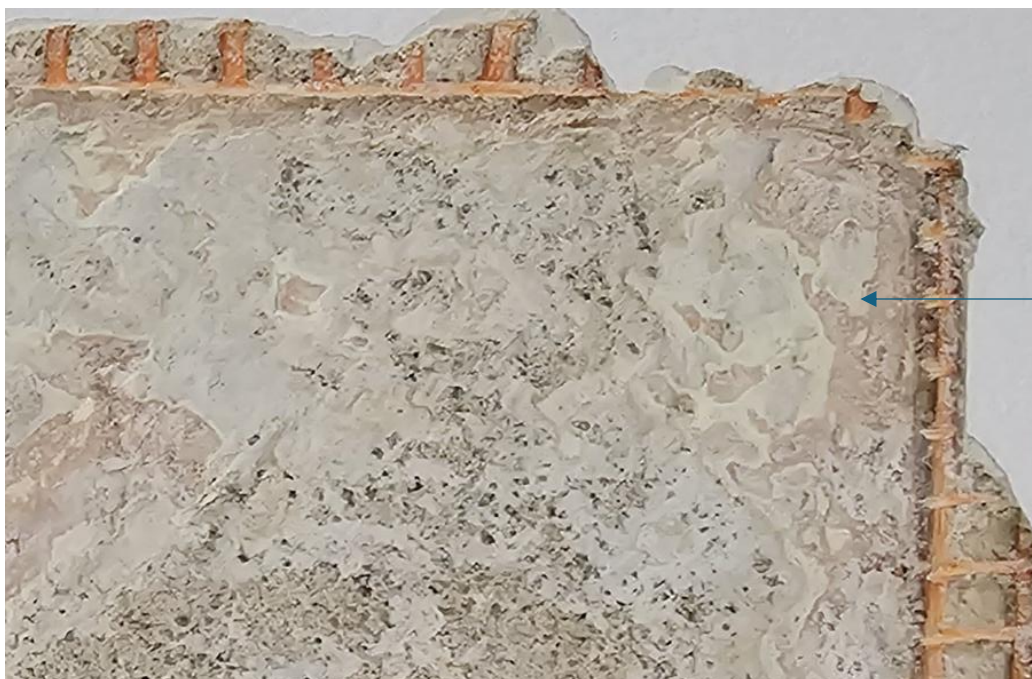
Warstwa pierwotnego tynku
