Raport z badania termowizyjnego

Zlecniodawca	Gmina Miejska Ciechanów Plac Jana Pawła II 6, 06-400 Ciechanów	Miejsce pomiaru Budynki Szkoły Podstawowej Nr 6 im. Tadeusza Kościuszki 17 Stycznia 17 06-400 Ciechanów Data pomiaru: 21. 10. 2022
---------------------	--	---

Zlecenie	Celem badania było wyszukanie i wskazanie wad przegród zewnętrznych Szkoły Podstawowej Nr 6 ul. 17 Stycznia 17 06-400 Ciechanów prowadzących do wychładzania się budynków szkoły. Badanie przeprowadzono zgodnie z EN 13187 przy użyciu kamery termowizyjnej
-----------------	---

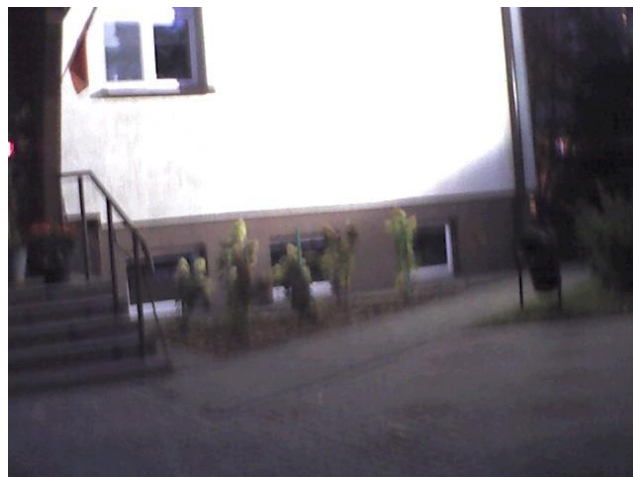
Plik:
IV_3.BMT

Obiekty pomiarowe	Temp. [°C]	Emisyjność	Odb. temp. [°C]	Uwagi
Punkt pomiaru 1	6,1	0,93	-4,0	-
Punkt pomiaru 2	3,1	0,93	-4,0	-

Mostki termiczne nieizolowanej części nadziemnej poziomu piwnicy

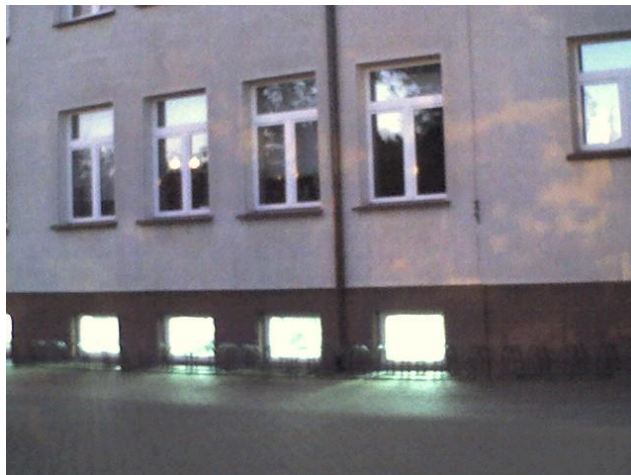
Plik:
IV_4.BMT

Obiekty pomiarowe	Temp. [°C]	Emisyjność	Odb. temp. [°C]	Uwagi
Punkt pomiaru 1	3,8	0,93	-4,0	Mostki termiczne nieizolowanej części nadziemnej poziomu piwnicy
Punkt pomiaru 2	-2,2	0,93	-4,0	-
Punkt pomiaru 3	7,4	0,93	-4,0	-

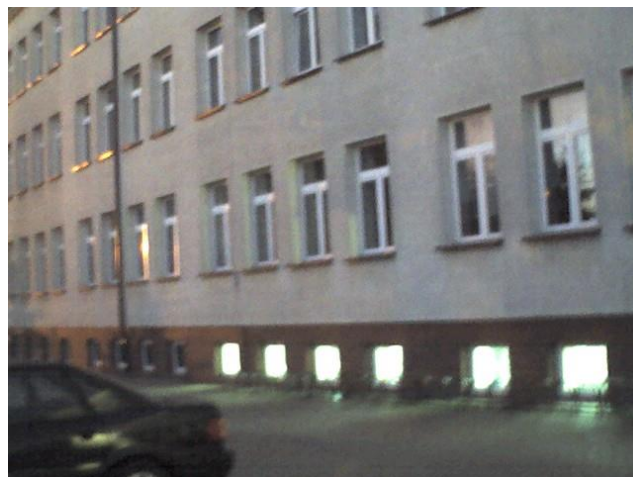
Plik:
IV_5.BMT

Obiekty pomiarowe	Temp. [°C]	Emisyjność	Odb. temp. [°C]	Uwagi
Punkt pomiaru 1	7,6	0,93	-4,0	Mostki cieplne stolarki okiennej
Punkt pomiaru 2	3,4	0,93	-4,0	-

Widoczne mostki termiczne nieizolowanej części nadziemnej poziomu piwnicy

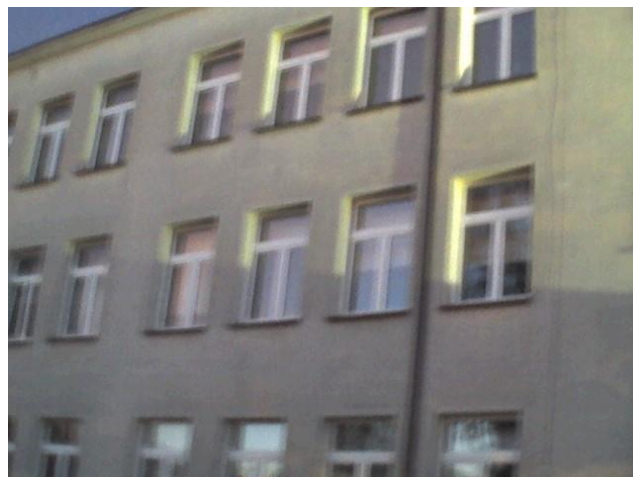
Plik:
IV_6.BMT

Mostki cieplne stolarki okiennej

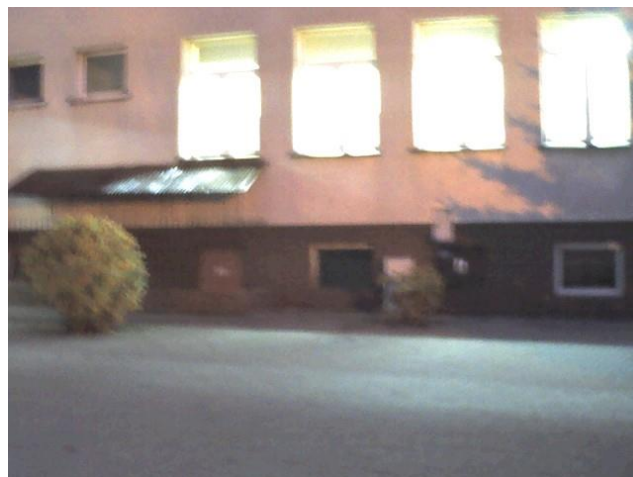
Plik:
IV_8.BMT

Mostki termiczne nieizolowanej części nadziemnej poziomu piwnicy

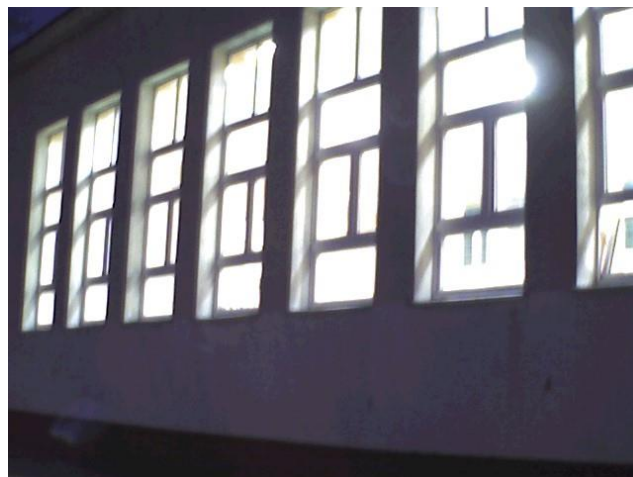
Plik:
IV_9.BMT

Obiekty pomiarowe	Temp. [°C]	Emisyjność	Odb. temp. [°C]	Uwagi
Punkt pomiaru 1	8,3	0,93	-4,0	Mostek cieplny w narożniku okna
Punkt pomiaru 2	-1,4	0,93	-4,0	-

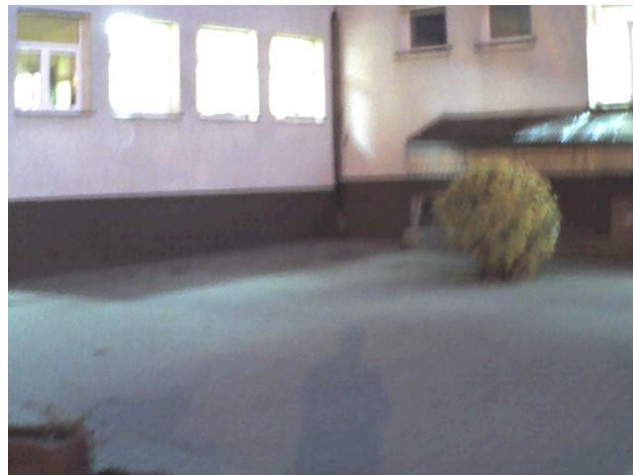
Plik:
IV_10.BMT

Mostki termiczne nieizolowanej części nadziemnej poziomu piwnicy

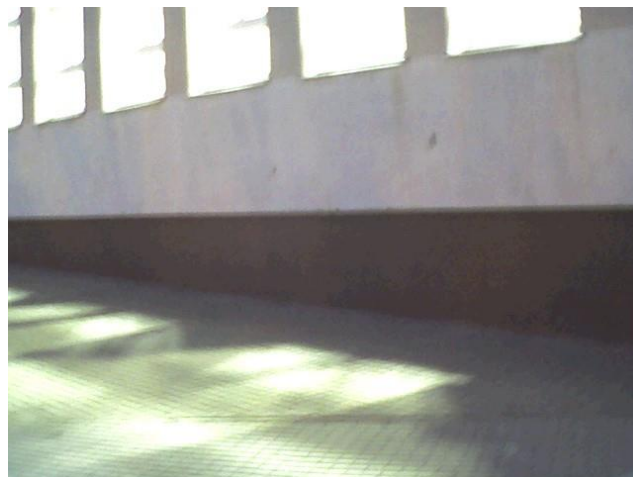
Plik:
IV_15.BMT

Mostek cieplny spowodowany brakiem ocieplenia ściany.

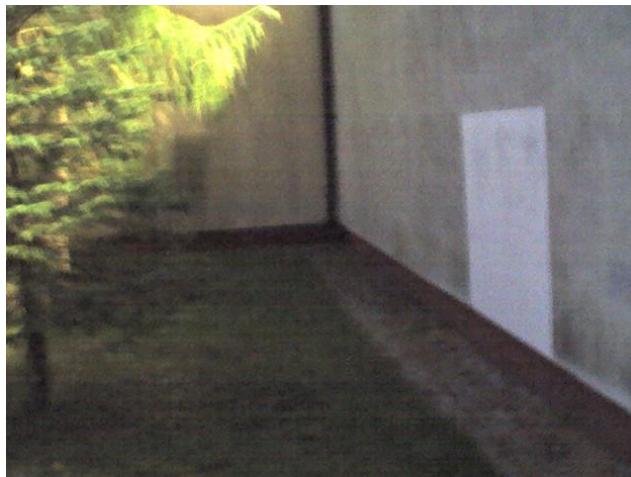
Plik:
IV_16.BMT

Obiekty pomiarowe	Temp. [°C]	Emisyjność	Odb. temp. [°C]	Uwagi
Punkt pomiaru 1	7,0	0,93	-4,0	Mostek cieplny w narożniku
Punkt pomiaru 2	2,1	0,93	-4,0	Mostek cieplny w narożniku

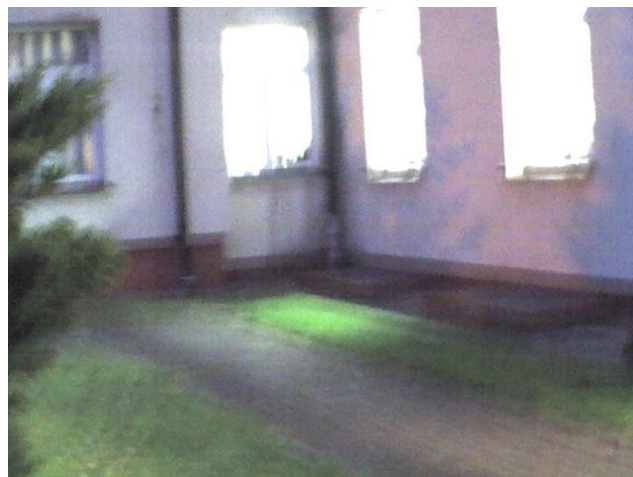
Mostki termiczne nieizolowanej części nadziemnej poziomu piwnicy

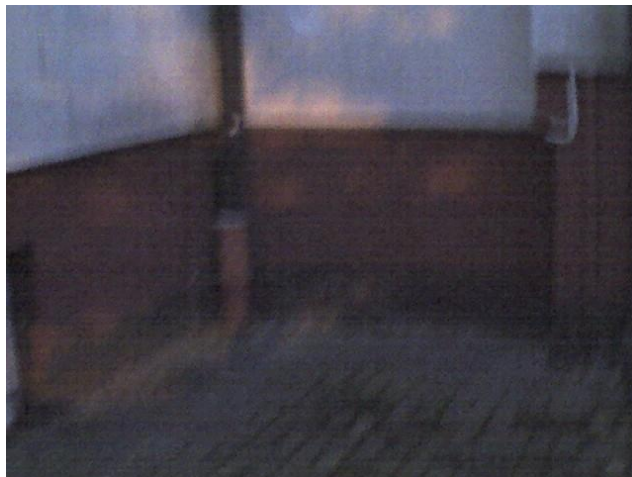
Plik:
IV_28.BMT

Mostki termiczne nieizolowanej części nadziemnej poziomu piwnicy

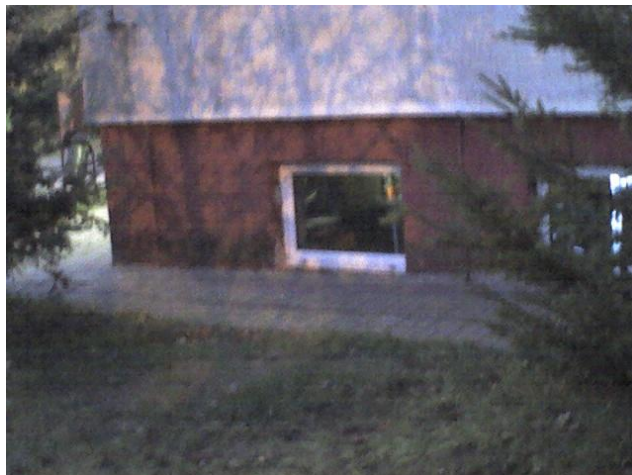
Plik:
IV_29.BMT

Obiekty pomiarowe	Temp. [°C]	Emisyjność	Odb. temp. [°C]	Uwagi
Punkt pomiaru 1	5,8	0,93	-4,0	-

Mostki termiczne nieizolowanej części nadziemnej poziomu piwnicy

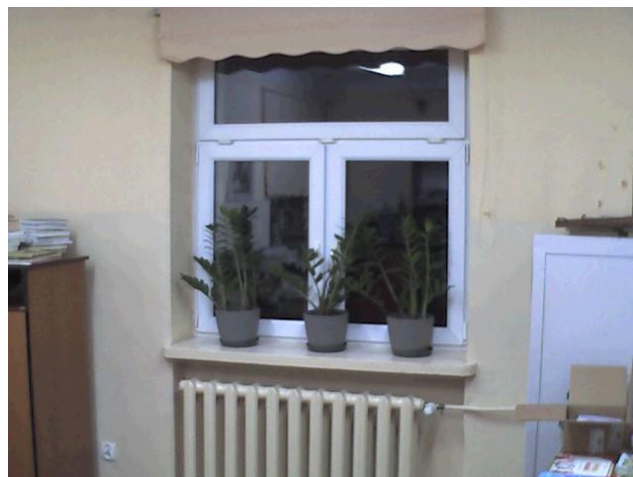
Plik:
IV_00759.BMT

Nieszczelna stolarka okienna

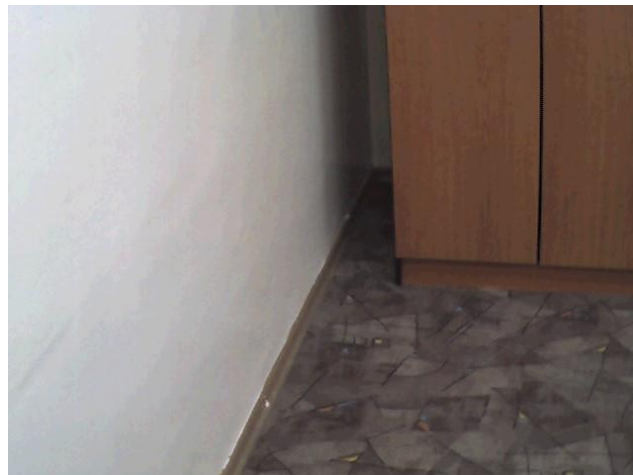
Plik:
IV_00760.BMT

Obiekty pomiarowe	Temp. [°C]	Emisyjność	Odb. temp. [°C]	Uwagi
Punkt pomiaru 1	18,1	0,93	20,0	Mostek termiczny w narożniku

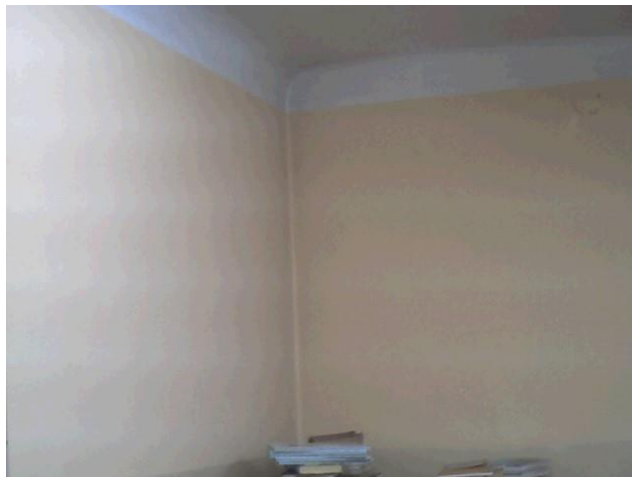
Plik:
IV_00761.BMT

Wychłodzenie narożnika pomieszczenia.

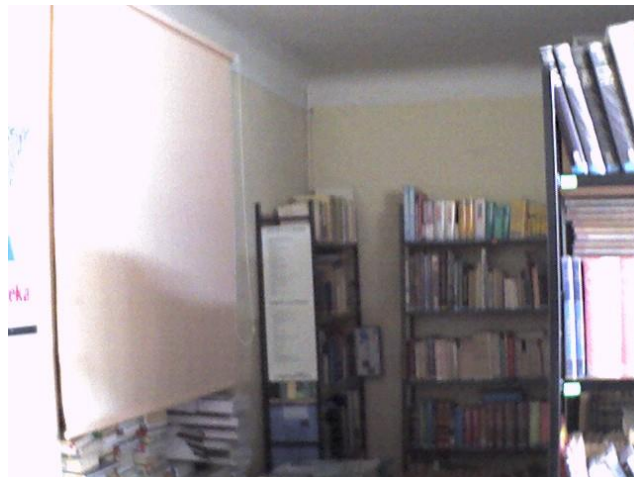
Plik:
IV_00763.BMT

Wychłodzenie narożnika pomieszczenia.

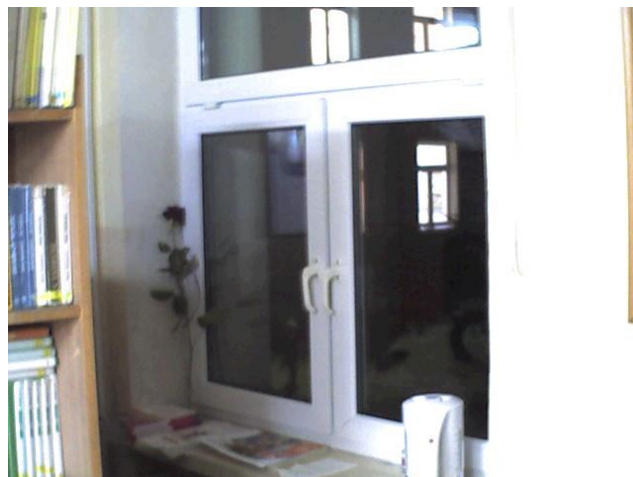
Plik:
IV_00764.BMT

Obiekty pomiarowe	Temp. [°C]	Emisyjność	Odb. temp. [°C]	Uwagi
Najzimniejszy punkt 1	13,0	0,93	20,0	Mostki cieplne stolarki okiennej

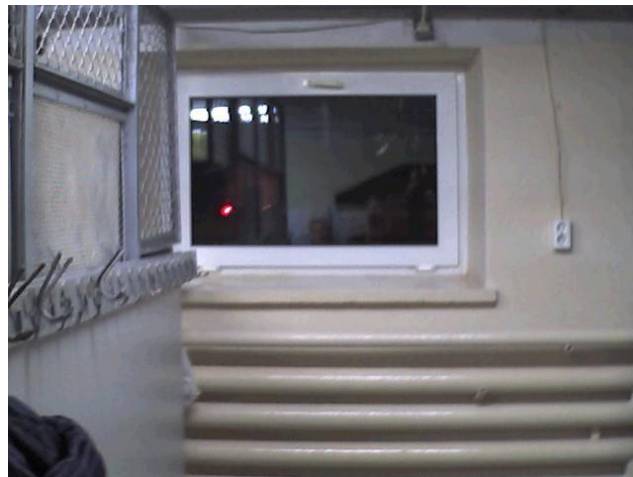
Plik:
IV_00767.BMT

Nieszczelny montaż i nieszczelność na uszczelkach

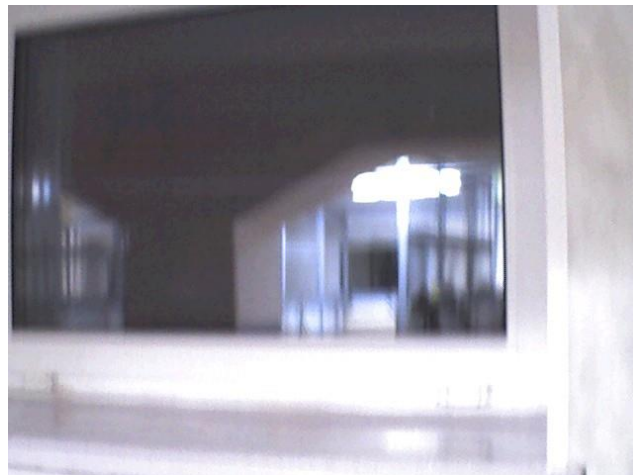
Plik:
IV_00768.BMT

Obiekty pomiarowe	Temp. [°C]	Emisyjność	Odb. temp. [°C]	Uwagi
Najzimniejszy punkt 1	7,1	0,93	20,0	-

Nieszczelności okna na uszczelkach

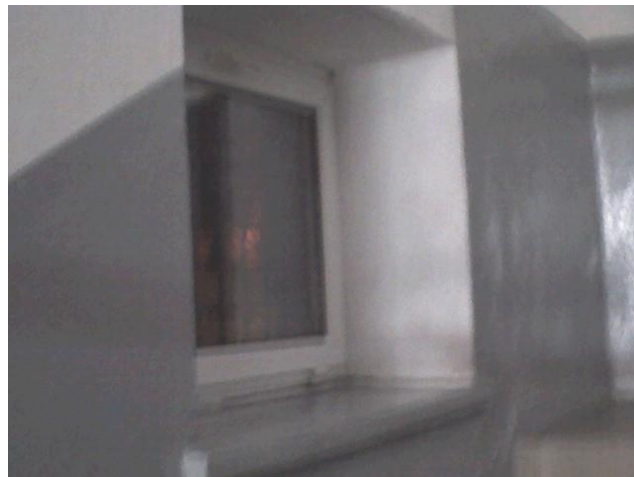
Plik:
IV_00769.BMT

Ubytki pianki montażowej okna widoczne we wnęce okiennej pomiędzy oknem a tynkiem

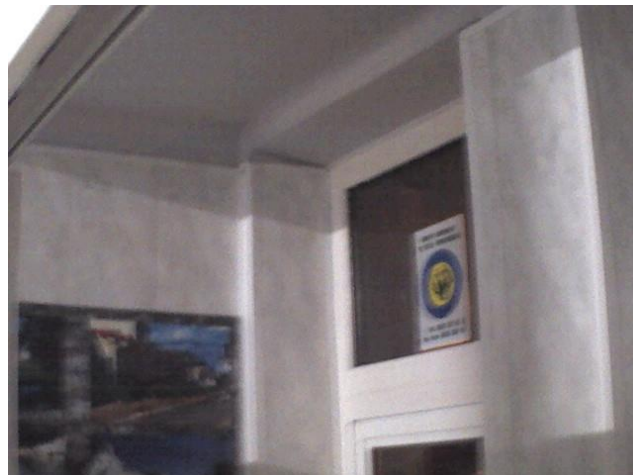
Plik:
IV_00773.BMT

Obiekty pomiarowe	Temp. [°C]	Emisyjność	Odb. temp. [°C]	Uwagi
Punkt pomiaru 1	11,1	0,93	20,0	-

Mostek cieplny na styku ściany zewnętrznej ze stropem budynku

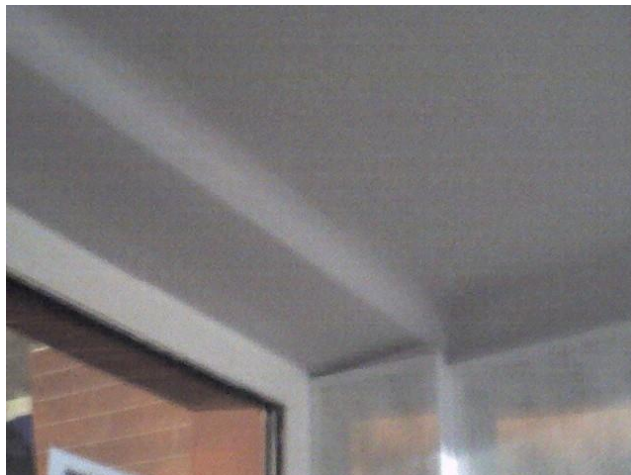
Ubytki pianki montażowej okna widoczne we wnęce okiennej pomiędzy oknem a tynkiem

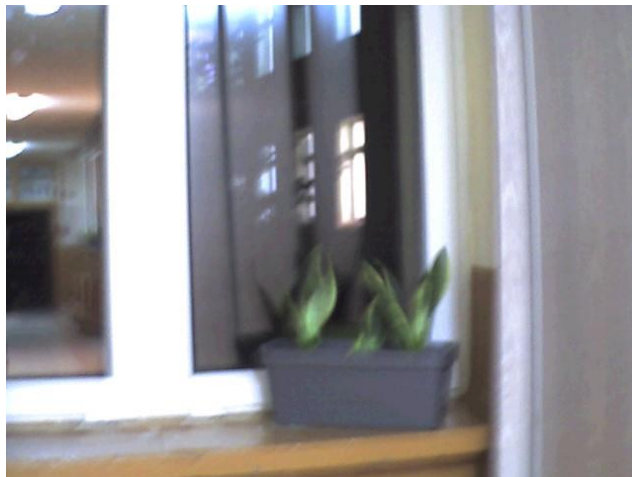
Plik:
IV_00783.BMT

Nieszczelności stolarki okiennej

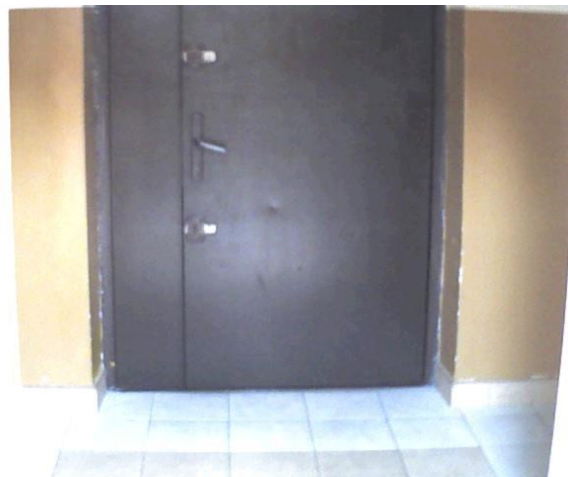
Plik:
IV_00784.BMT

Obiekty pomiarowe	Temp. [°C]	Emisyjność	Odb. temp. [°C]	Uwagi
Punkt pomiaru 1	5,5	0,93	20,0	-
Punkt pomiaru 2	8,3	0,93	20,0	-

Nieszczelności drzwi

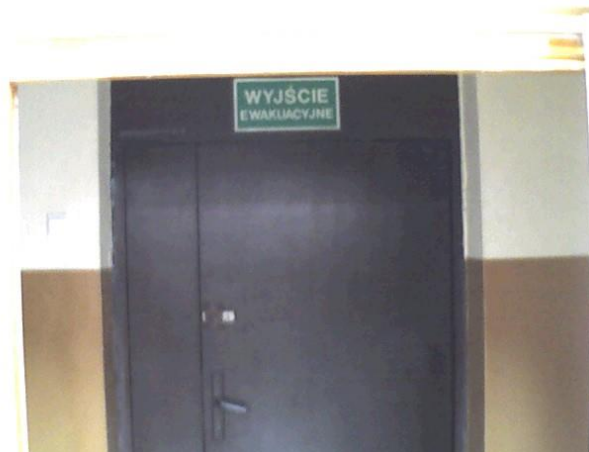
Plik:
IV_00785.BMT

Obiekty pomiarowe	Temp. [°C]	Emisyjność	Odb. temp. [°C]	Uwagi
Punkt pomiaru 1	6,6	0,93	20,0	-
Punkt pomiaru 2	6,2	0,93	20,0	-

Nieszczelności drzwi

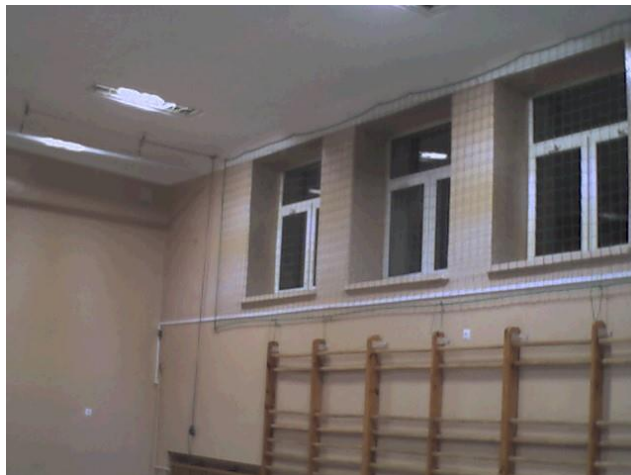
Plik:
IV_00788.BMT

Obiekty pomiarowe	Temp. [°C]	Emisyjność	Odb. temp. [°C]	Uwagi
Punkt pomiaru 1	12,9	0,93	20,0	-

Duże straty ciepła przez stolarkę okienną

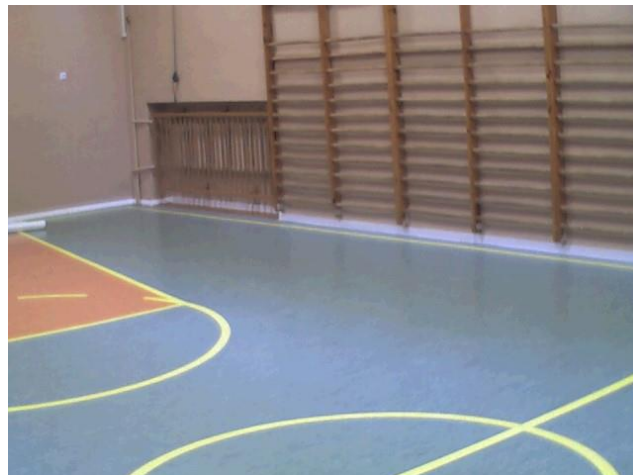
Plik:
IV_00790.BMT

Widoczne mostki termiczne na styku posadzki ze ścianą.

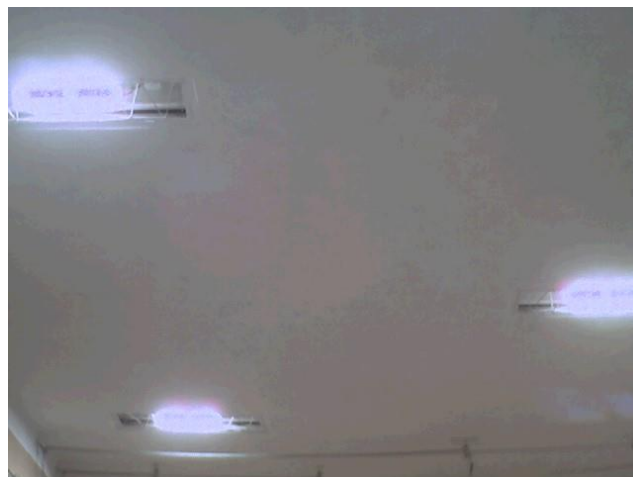
Plik:
IV_00794.BMT

Mostki termiczne stropu - widoczne elementy konstrukcyjne

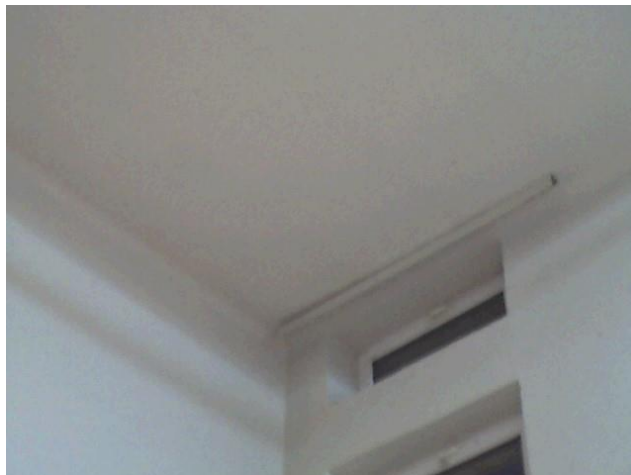
Plik:
IV_00800.BMT

Liniowe mostki cieplne na połączeniu płyt stropowych ostatniej kondygnacji.

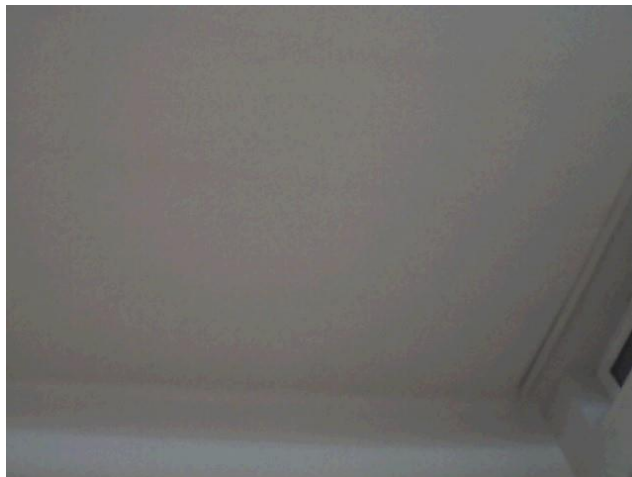
Plik:
IV_00801.BMT

Liniowe mostki cieplne na połączeniu płyt stropowych ostatniej kondygnacji.

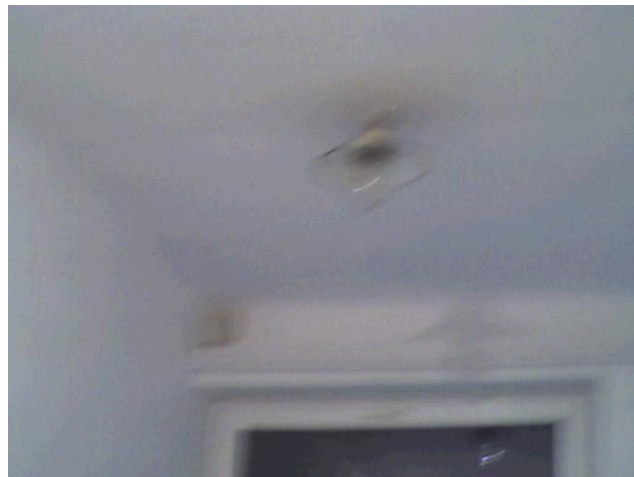
Plik:
IV_00803.BMT

Liniowe mostki cieplne na połączeniu płyt stropowych ostatniej kondygnacji.

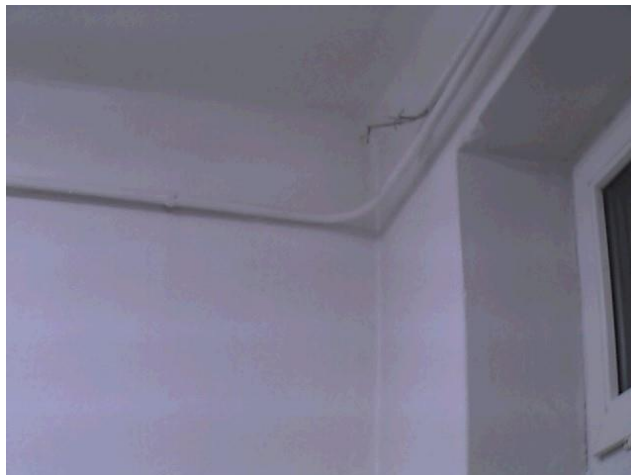
Plik:
IV_00804.BMT

Obiekty pomiarowe	Temp. [°C]	Emisyjność	Odb. temp. [°C]	Uwagi
Najzimniejszy punkt 1	17,7	0,93	20,0	-

Mostek cieplny na styku ściany zewnętrznej ze stropem budynku

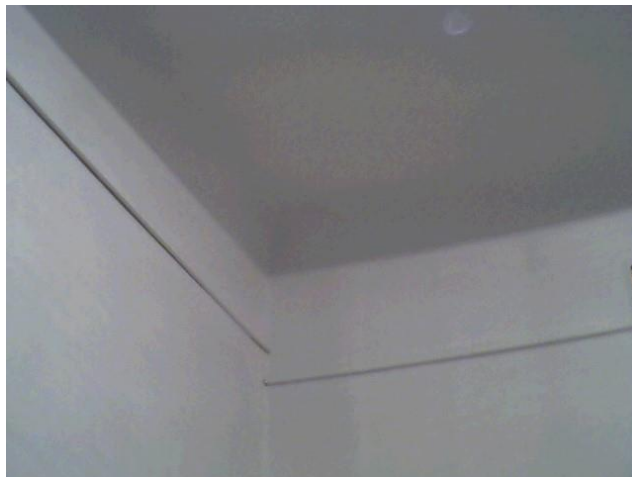
Plik:
IV_00806.BMT

Mostek cieplny na styku ściany zewnętrznej ze stropem budynku

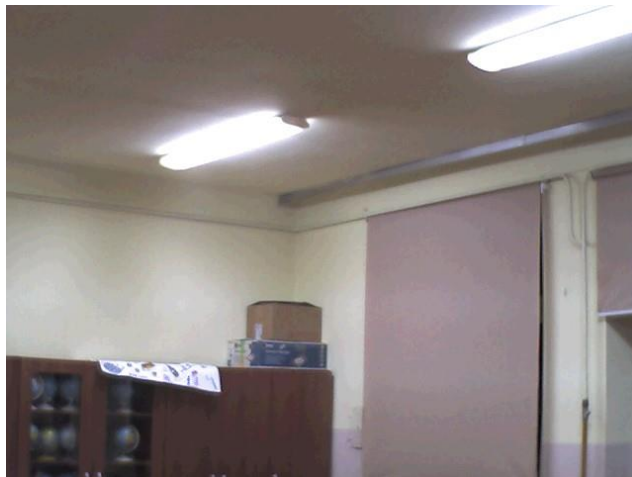
Plik:
IV_00807.BMT

Mostek cieplny na styku ściany zewnętrznej ze stropem budynku

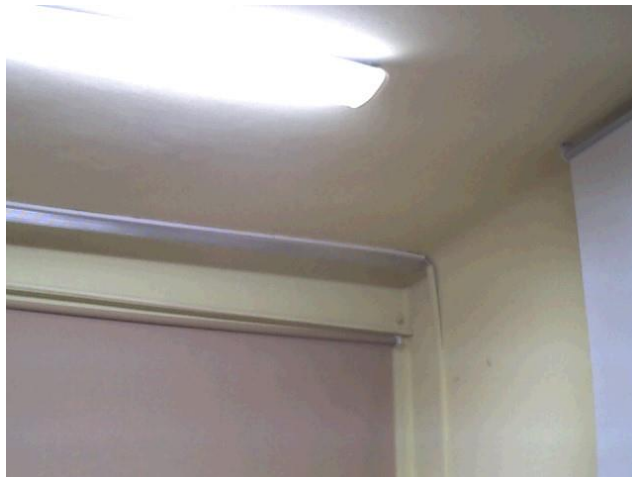
Mostek cieplny na styku ściany zewnętrznej ze stropem budynku

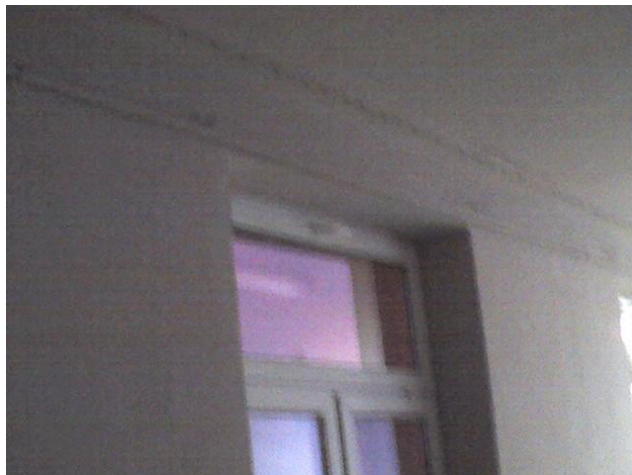
Plik:
IV_00810.BMT

Obiekty pomiarowe	Temp. [°C]	Emisyjność	Odb. temp. [°C]	Uwagi
Punkt pomiaru 1	16,6	0,93	20,0	Nieszczelność okna na uszczelkach
Punkt pomiaru 2	16,2	0,93	20,0	Nieszczelność okna na uszczelkach

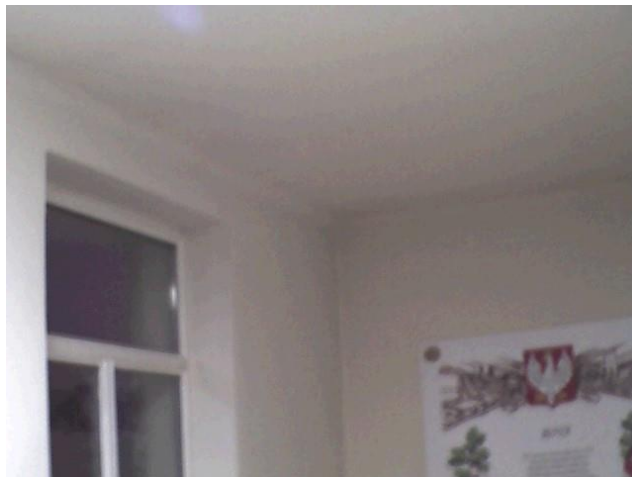
Plik:
IV_00813.BMT

Mostek cieplny na styku ściany zewnętrznej ze stropem budynku. Straty ciepła przez stolarkę okienną
