# Raport z badania termowizyjnego

<b>Zlecniodawca</b>	Gmina Miejska Ciechanów Plac Jana Pawła II 6, 06-400 Ciechanów	Miejsce pomiaru Budynki Szkoły Podstawowej Nr 7 im. Jana Pawła II Czarneckiego 40 06-400 Ciechanów Data pomiaru: 20. 10. 2022
---------------------	--	--

<b>Zlecenie</b>	Celem badania było wyszukanie i wskazanie wad przegród zewnętrznych Szkoły Podstawowej Nr 7 ul. Czarneckiego 40 06-400 Ciechanów prowadzących do wychładzania się budynków szkoły.  Badanie przeprowadzono zgodnie z EN 13187 przy użyciu kamery termowizyjnej
-----------------	--

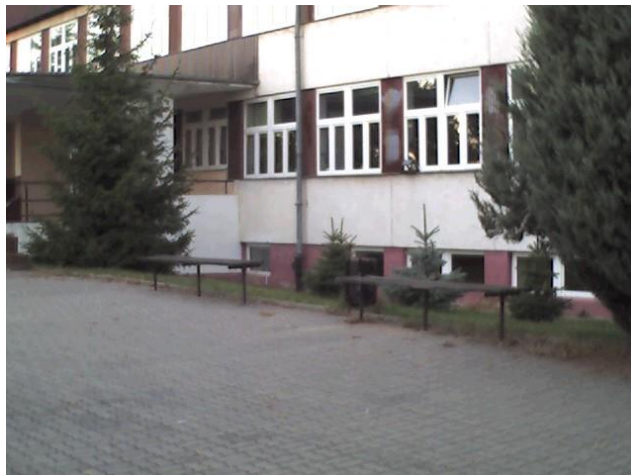
Obiekty pomiarowe	Temp. [°C]	Emisyjność	Odb. temp. [°C]	Uwagi
Punkt pomiaru 1	0,4	0,93	-3,0	-
Punkt pomiaru 2	2,9	0,93	-3,0	Widoczne mostki termiczne spowodowany punktowym brakiem ocieplenia.
Punkt pomiaru 3	5,5	0,93	-3,0	Widoczne mostki termiczne spowodowany punktowym brakiem ocieplenia.
Punkt pomiaru 4	5,7	0,93	-3,0	Mostki termiczne nieizolowanej części nadziemnej poziomu piwnicy

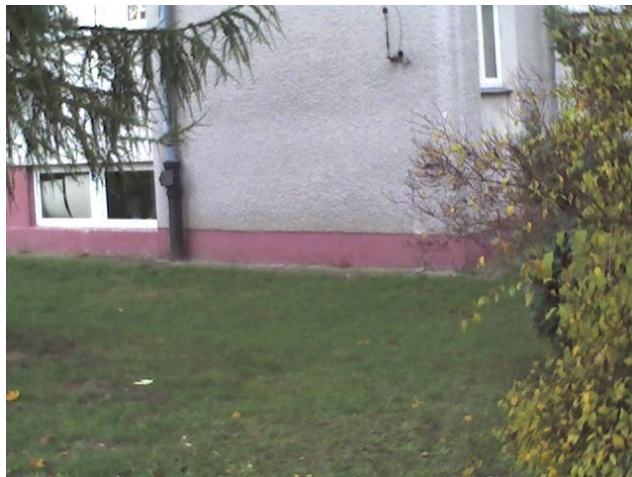
**Plik:**  
IV\_02.BMT

Obiekty pomiarowe	Temp. [°C]	Emisyjność	Odb. temp. [°C]	Uwagi
Punkt pomiaru 1	6,3	0,93	-3,0	Mostki termiczne nieizolowanej części nadziemnej poziomu piwnicy
Punkt pomiaru 2	5,9	0,93	-3,0	Liniowe mostki termiczne na spoinach między blozkami gazobetonu.

Punktowe straty ciepła - niewłaściwa izolacja termiczna.

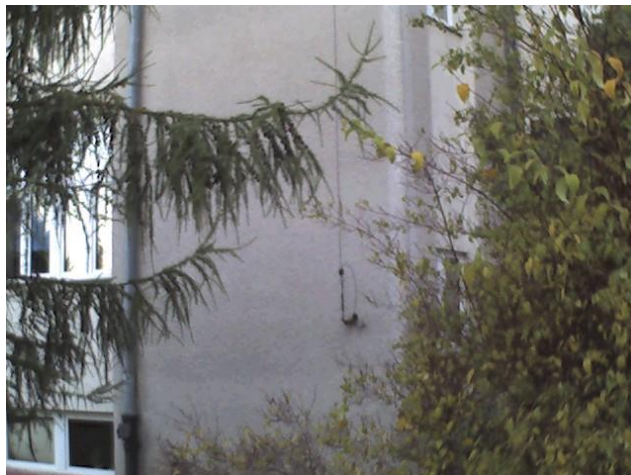
**Plik:**  
IV\_03.BMT

Liniowe mostki termiczne na spoinach między bloczkami gazobetonu.

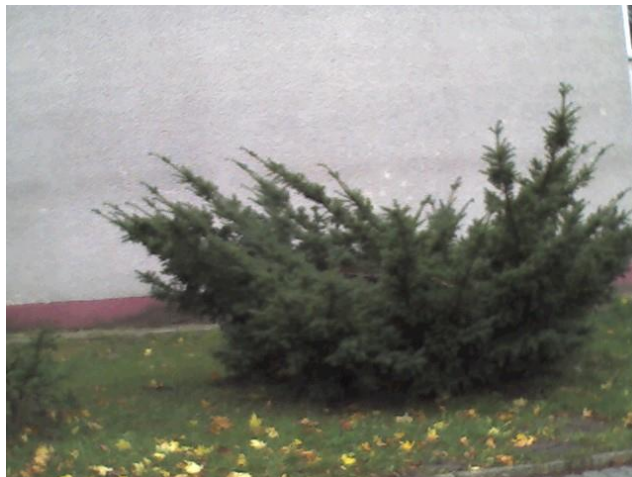
**Plik:**  
IV\_06.BMT

Duża strata ciepła poprzez nadziemną część ściany zewnętrznej poziomu piwnicy.

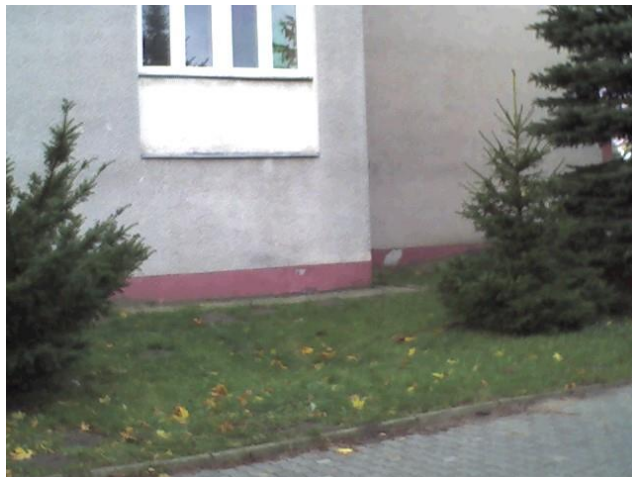
**Plik:**  
IV\_07.BMT

Obiekty pomiarowe	Temp. [°C]	Emisyjność	Odb. temp. [°C]	Uwagi
Średnia powierzchnia 1	4,0	0,93	-3,0	Duża strata ciepła poprzez nadziemną część ściany zewnętrznej poziomu piwnicy.

Liniowe mostki termiczne na spoinach między blokami gazobetonu.

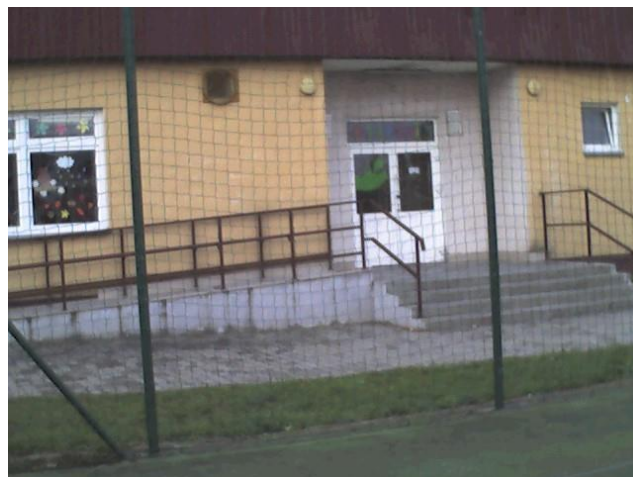
**Plik:**  
IV\_09.BMT

Znaczne straty ciepła poprzez stolarkę oraz braki izolacji termicznej.

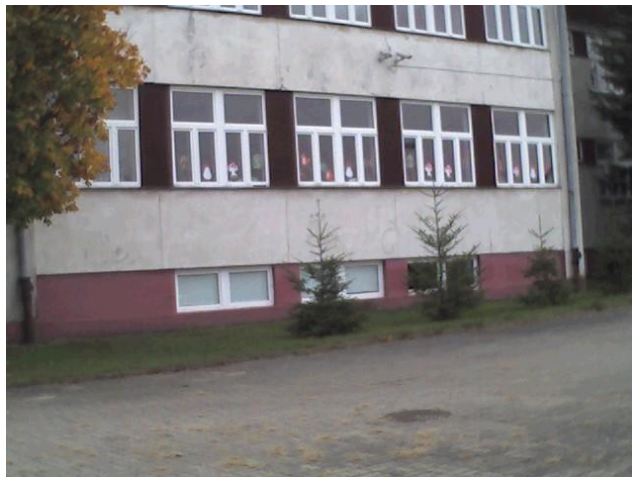
**Plik:**  
IV\_010.BMT

Punktowe straty ciepła - niewłaściwa izolacja termiczna.

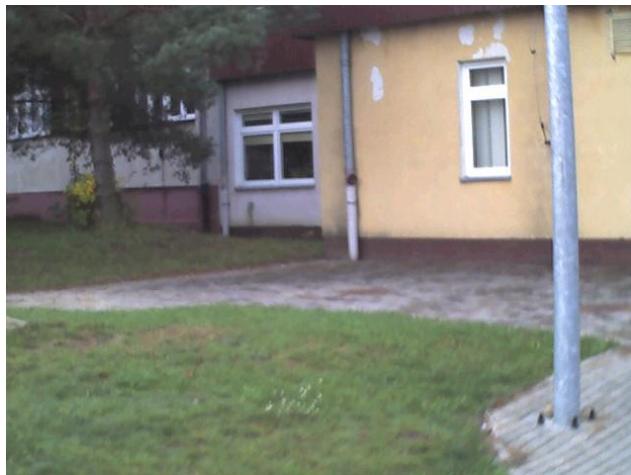
**Plik:**  
IV\_011.BMT

Widoczne mostki termiczne spowodowane brakiem i niedostatecznym ociepleniem

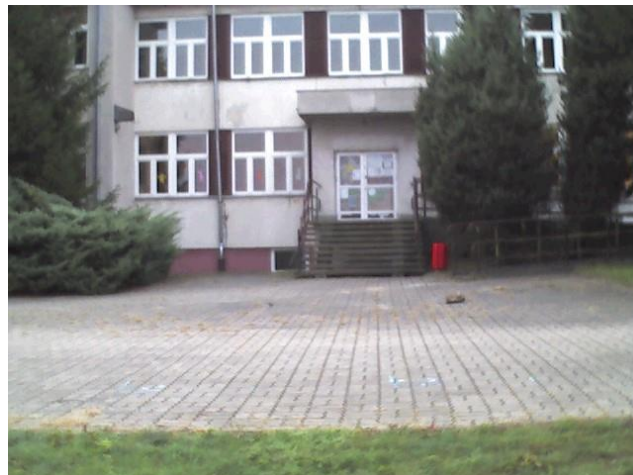
**Plik:**  
IV\_012.BMT

Widoczne punktowe straty ciepła - niewłaściwa izolacja termiczna.

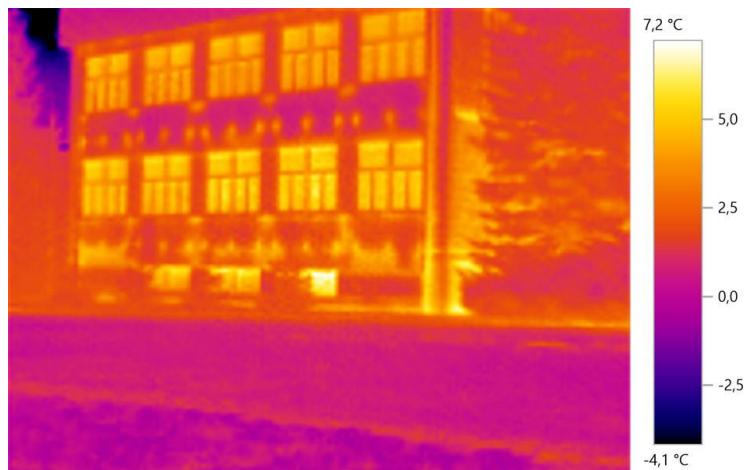
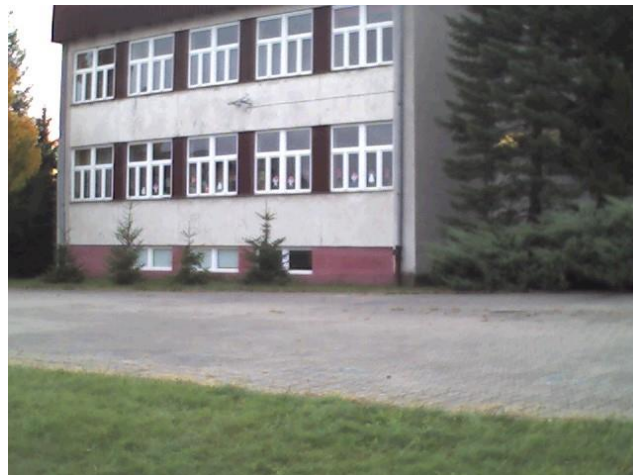
**Plik:**  
IV\_014.BMT

Punktowe straty ciepła - niewłaściwa izolacja termiczna.

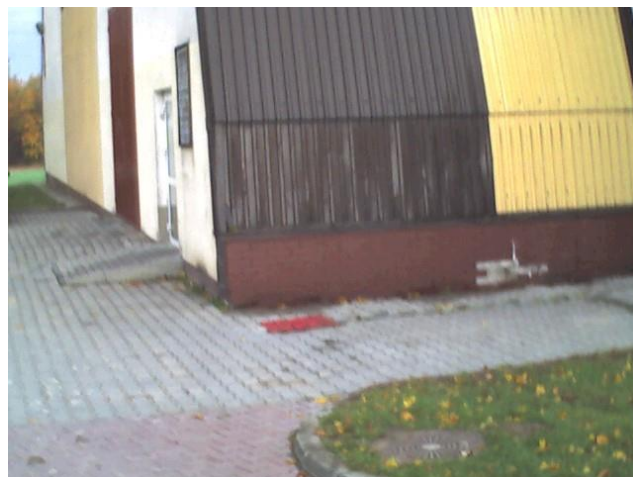
Mostek cieplny spowodowany brakiem ocieplenia ściany.

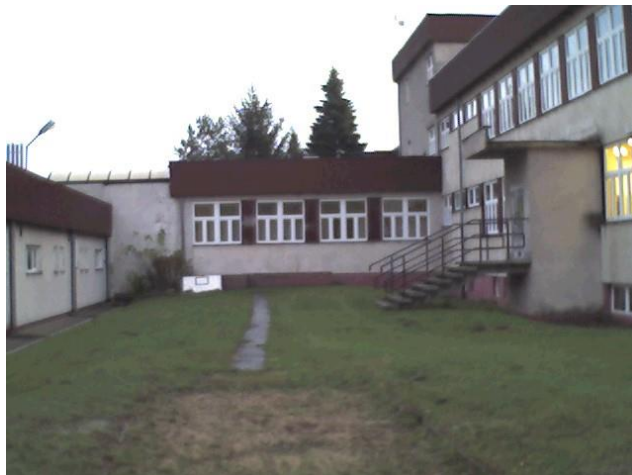
**Plik:**  
IV\_020.BMT

Obiekty pomiarowe	Temp. [°C]	Emisyjność	Odb. temp. [°C]	Uwagi
Punkt pomiaru 1	4,9	0,93	-3,0	Mostek cieplny spowodowany brakiem ocieplenia ściany.
Punkt pomiaru 2	5,7	0,93	-3,0	Mostki cieplne stolarki okiennej

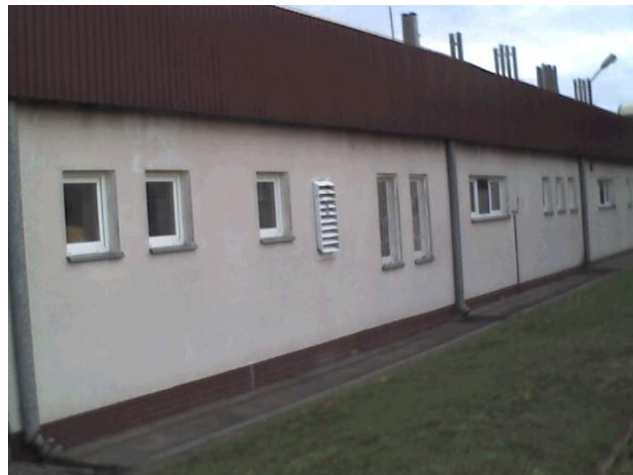
**Plik:**  
IV\_021.BMT

Mostki termiczne nieizolowanej części ścian

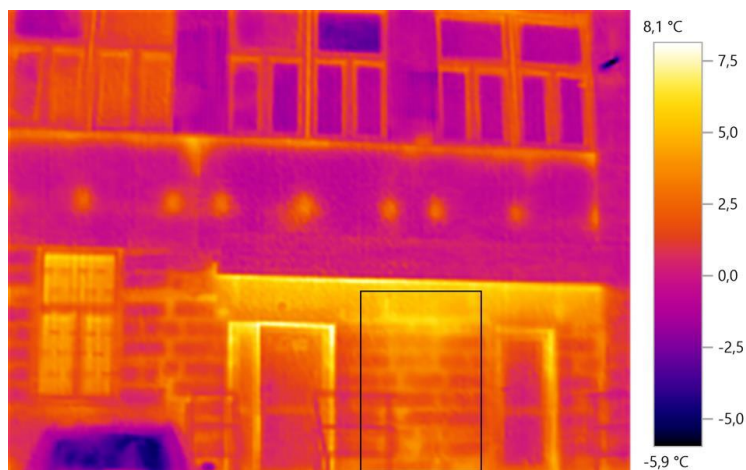
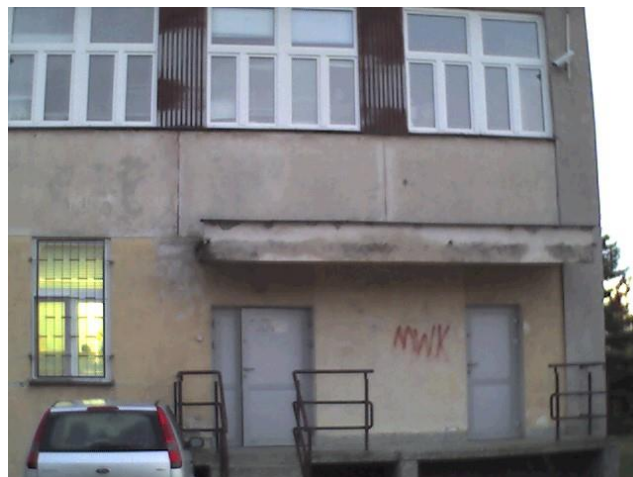
**Plik:**  
IV\_022.BMT

Liniowe mostki termiczne na spoinach między bloczkami gazobetonu.

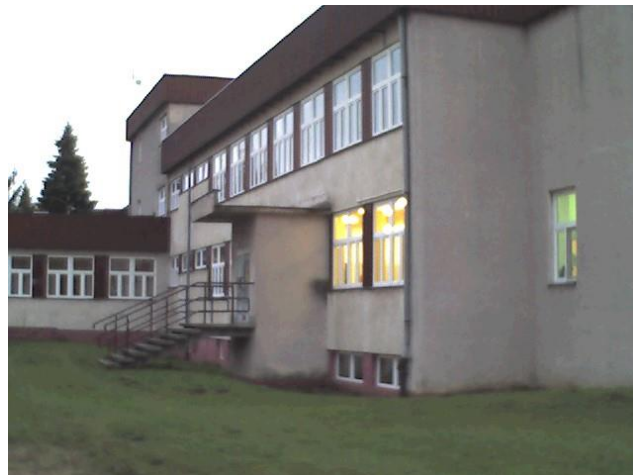
**Plik:**  
IV\_023.BMT

Obiekty pomiarowe	Temp. [°C]	Emisyjność	Odb. temp. [°C]	Uwagi
Punkt pomiaru 1	9,4	0,93	-3,0	Mostki termiczne nieizolowanej części nadziemnej poziomu piwnicy
Punkt pomiaru 2	5,3	0,93	-3,0	Mostki termiczne nieizolowanej części nadziemnej poziomu piwnicy
Punkt pomiaru 3	5,4	0,93	-3,0	Mostki termiczne nieizolowanej części nadziemnej poziomu piwnicy

Liniowe mostki termiczne na spoinach między bloczkami gazobetonu.

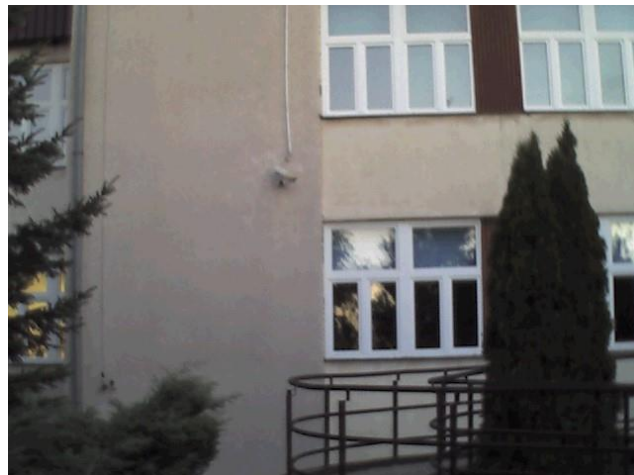
**Plik:**  
IV\_024.BMT

Liniowe mostki termiczne na spoinach między bloczkami gazobetonu.

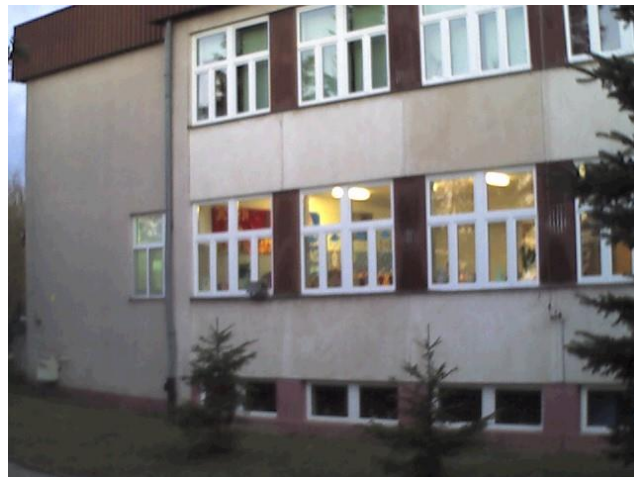
**Plik:**  
IV\_025.BMT

Punktowe straty ciepła - niewłaściwa izolacja termiczna.

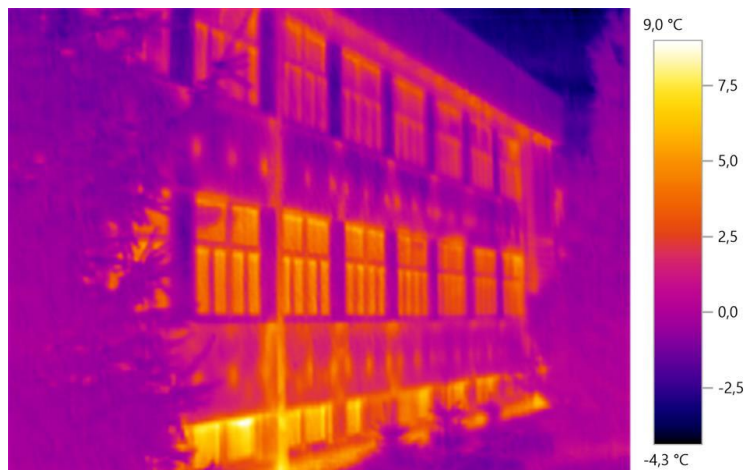
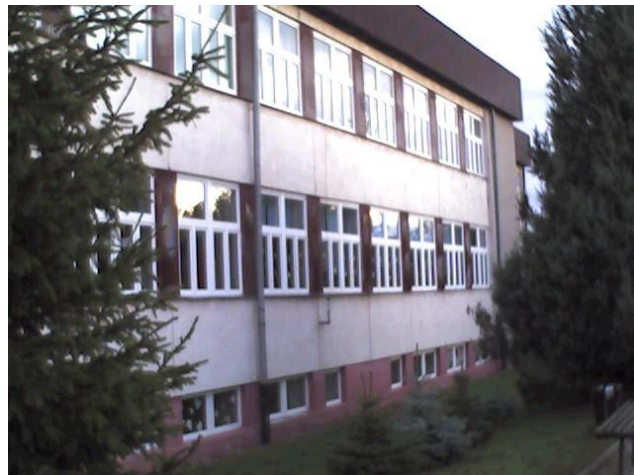
**Plik:**  
IV\_026.BMT

Punktowe straty ciepła - niewłaściwa izolacja termiczna.

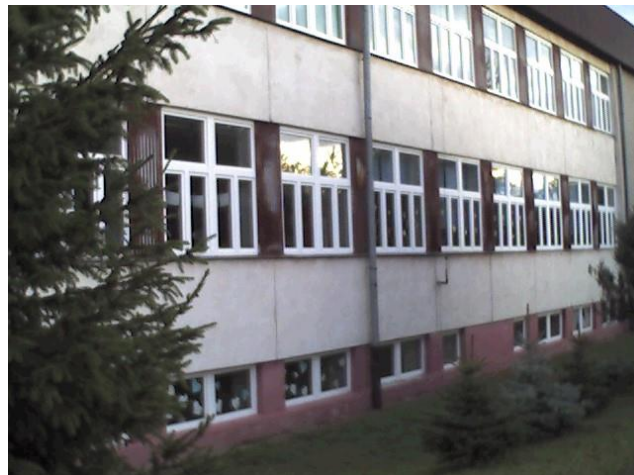
**Plik:**  
IV\_027.BMT

Punktowe straty ciepła - niewłaściwa izolacja termiczna.

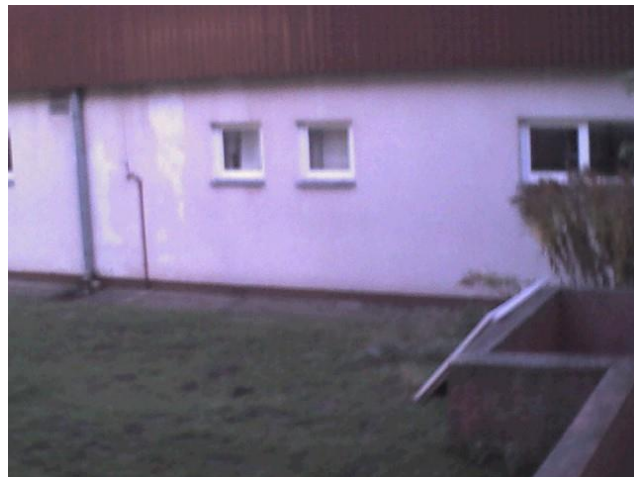
**Plik:**  
IV\_031.BMT

Widoczne mostki termiczne

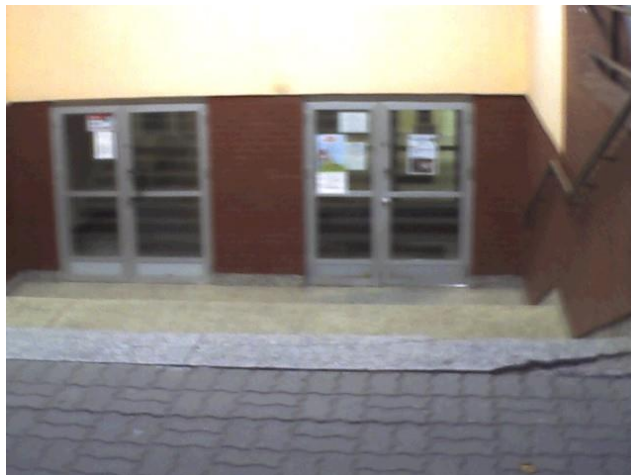
**Plik:**  
IV\_00652.BMT

Obiekty pomiarowe	Temp. [°C]	Emisyjność	Odb. temp. [°C]	Uwagi
Punkt pomiaru 1	13,5	0,93	-3,0	Straty ciepła przez stolarkę drzwiową
Punkt pomiaru 2	13,8	0,93	-3,0	Straty ciepła przez stolarkę drzwiową
Punkt pomiaru 3	10,7	0,93	-3,0	-

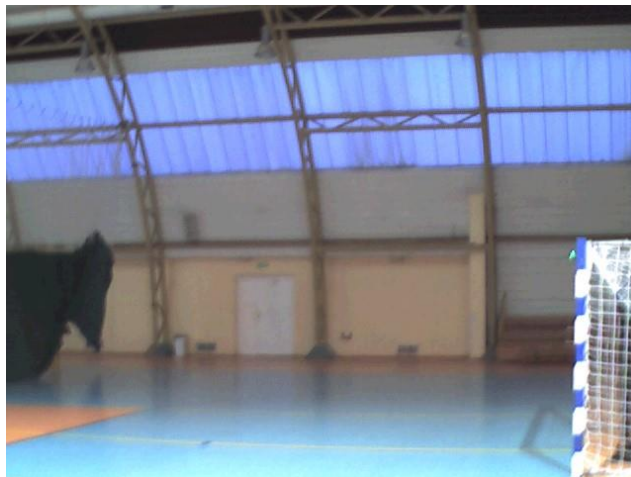
**Plik:**  
IV\_00653.BMT

Obiekty pomiarowe	Temp. [°C]	Emisyjność	Odb. temp. [°C]	Uwagi
Punkt pomiaru 1	14,5	0,93	-3,0	Nieszczelne okna.
Punkt pomiaru 2	14,4	0,93	-3,0	Nieszczelne okna.
Punkt pomiaru 3	17,8	0,93	-3,0	-

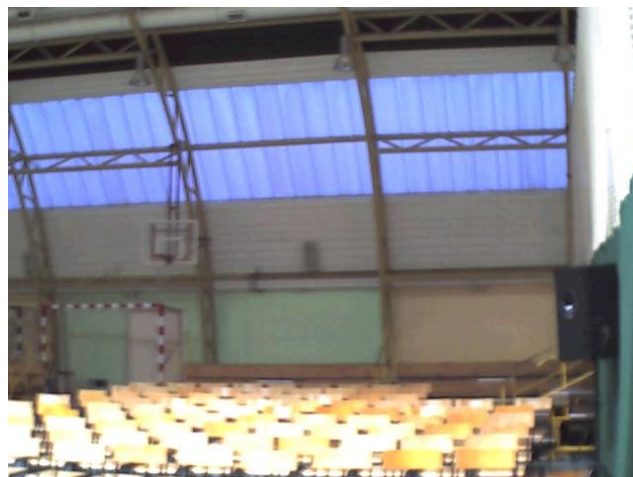
**Plik:**  
IV\_00654.BMT

Niewłaściwie zamonrowana stolarka okienna

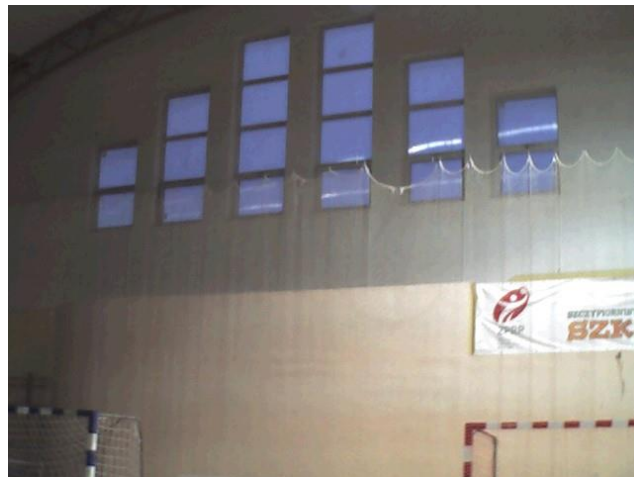
**Plik:**  
IV\_00657.BMT

Straty ciepła przez stolarkę okienną

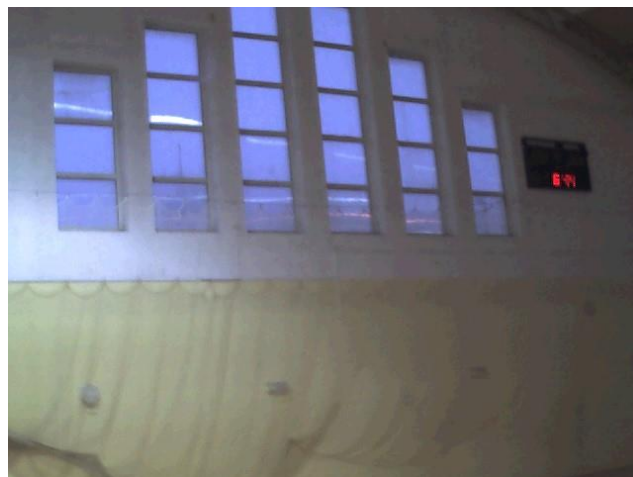
Straty ciepła przez stolarkę okienną

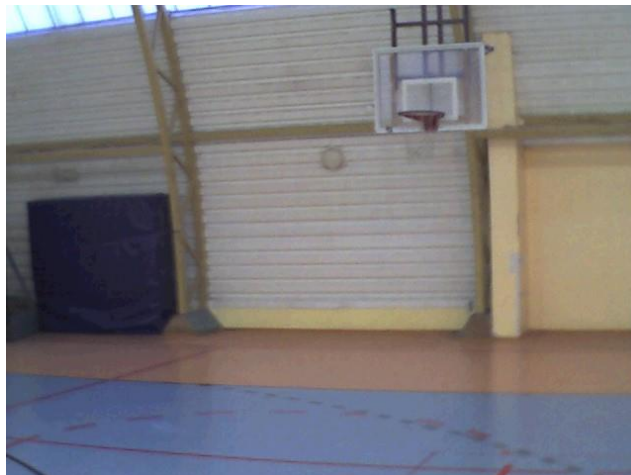
**Plik:**  
IV\_00662.BMT

Obiekty pomiarowe	Temp. [°C]	Emisyjność	Odb. temp. [°C]	Uwagi
Punkt pomiaru 1	15,9	0,93	18,0	-
Punkt pomiaru 2	13,0	0,93	18,0	-
Punkt pomiaru 3	12,7	0,93	18,0	-

Widoczne punktowe mostki termiczne

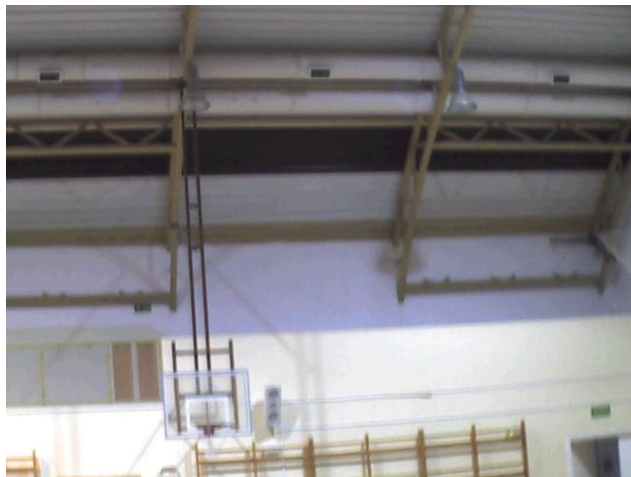
**Plik:**  
IV\_00663.BMT

Obiekty pomiarowe	Temp. [°C]	Emisyjność	Odb. temp. [°C]	Uwagi
Najzimniejszy punkt 1	15,6	0,93	18,0	-

Widoczne liniowe mostki termiczne

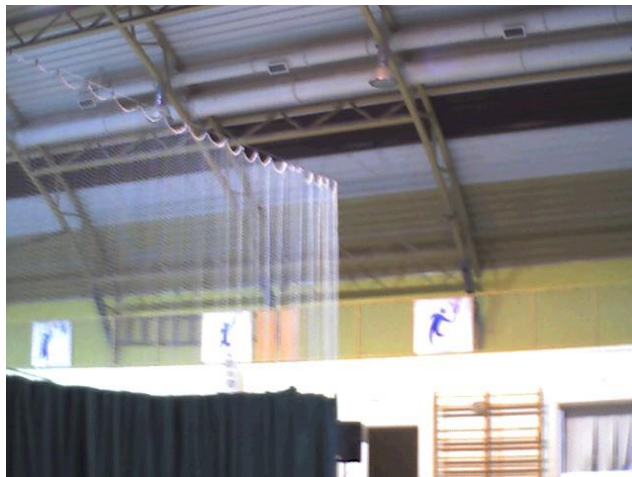
**Plik:**  
IV\_00664.BMT

Widoczne liniowe mostki termiczne.

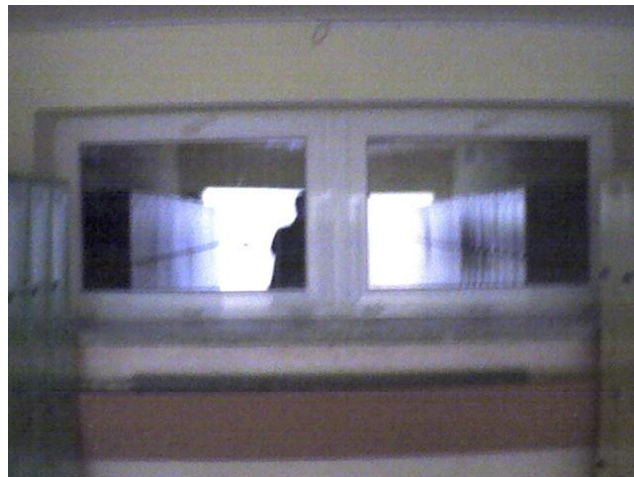
**Plik:**  
IV\_00665.BMT

Okna piwniczne

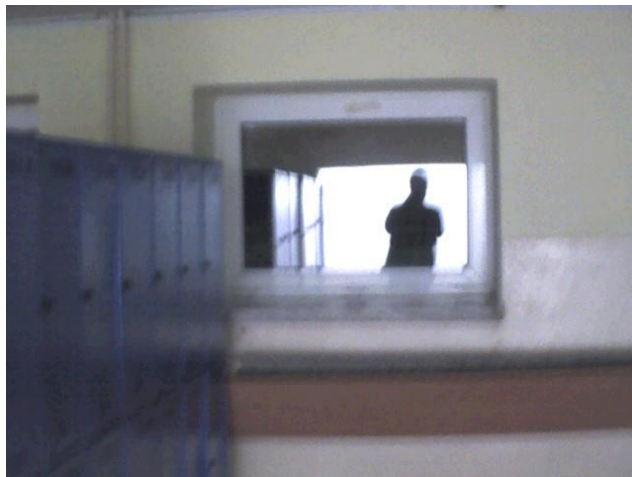
**Plik:**  
IV\_00666.BMT

Sztuka - pomieszczenie piwniczne

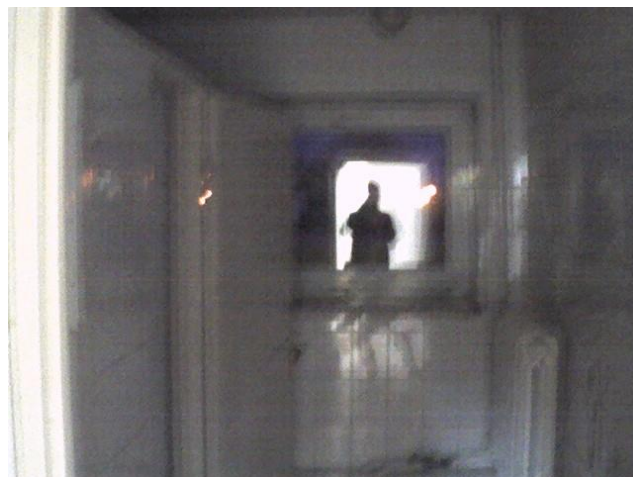
**Plik:**  
IV\_00667.BMT

Obiekty pomiarowe	Temp. [°C]	Emisyjność	Odb. temp. [°C]	Uwagi
Najzimniejszy punkt 1	10,9	0,93	18,0	-

Straty ciepła przez stolarkę okienną

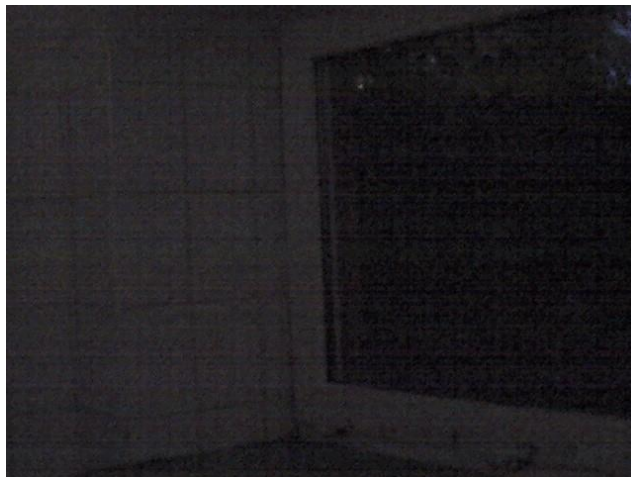
**Plik:**  
IV\_00668.BMT

Obiekty pomiarowe	Temp. [°C]	Emisyjność	Odb. temp. [°C]	Uwagi
Najzimniejszy punkt 1	5,2	0,93	20,0	Nieszczelność uszczelki

Szatnia - pomieszczenie piwniczne

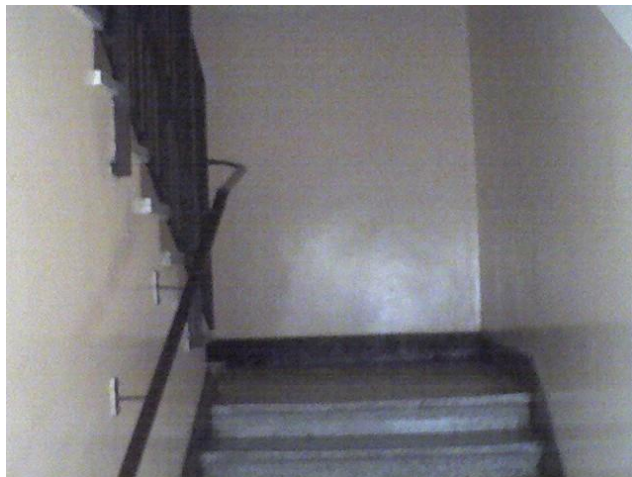
**Plik:**  
IV\_00671.BMT

Klatka schodowa. ściana zewnętrzna

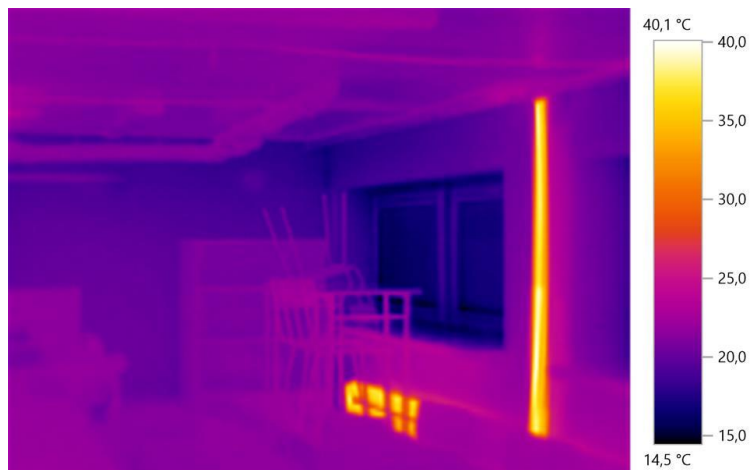
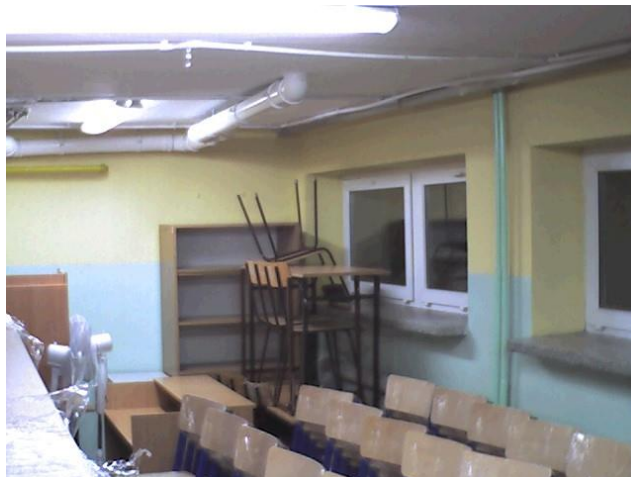
**Plik:**  
IV\_00673.BMT

Pomieszczenie piwniczne

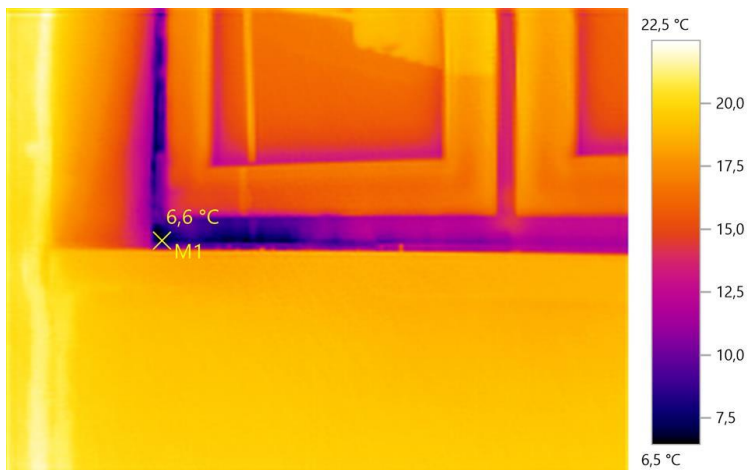
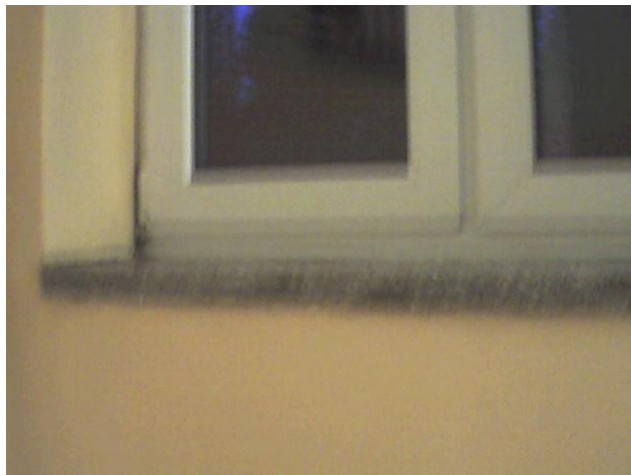
**Plik:**  
IV\_00675.BMT

Obiekty pomiarowe	Temp. [°C]	Emisyjność	Odb. temp. [°C]	Uwagi
Punkt pomiaru 1	6,6	0,93	20,0	-

Zła jakość stolarki. Widoczne przemarzanie futryny

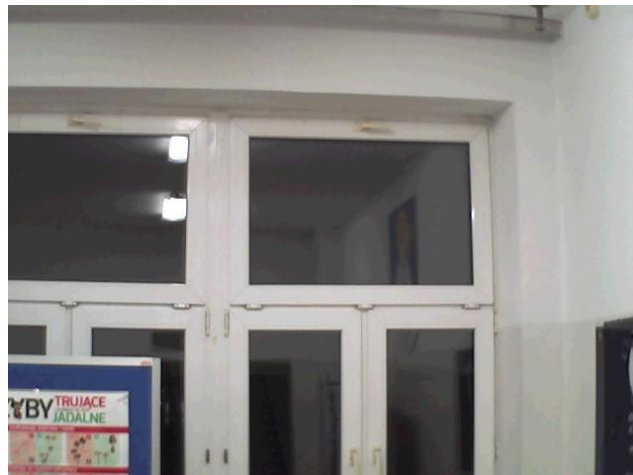
**Plik:**  
IV\_00676.BMT

Ubytki pianki montażowej okna widoczne we wnęce okiennej pomiędzy oknem a tynkiem

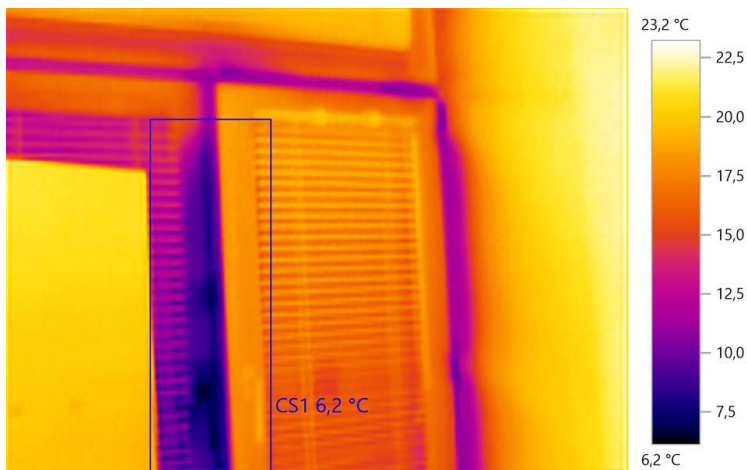
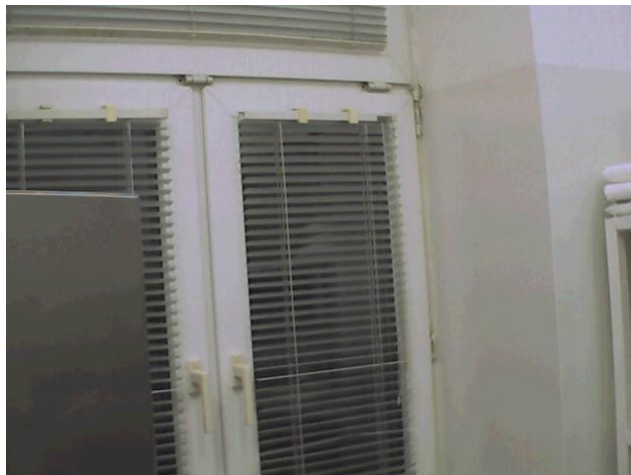
Obiekty pomiarowe	Temp. [°C]	Emisyjność	Odb. temp. [°C]	Uwagi
Najzimniejszy punkt 1	6,2	0,93	20,0	Nieszczelne okna.

Okno w pomieszczeniu kuchni

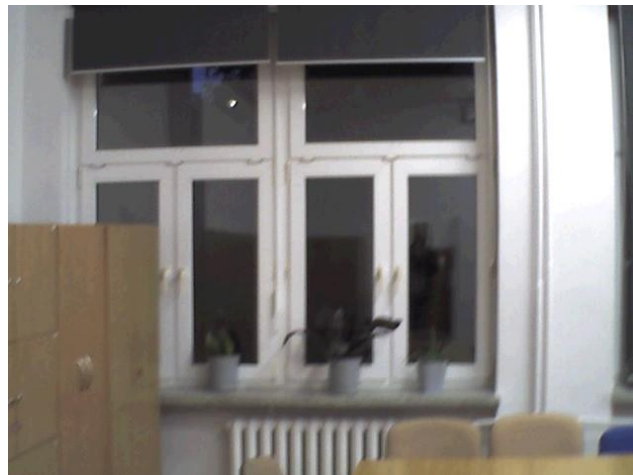
**Plik:**  
IV\_00683.BMT

Straty ciepła przez stolarkę okienną

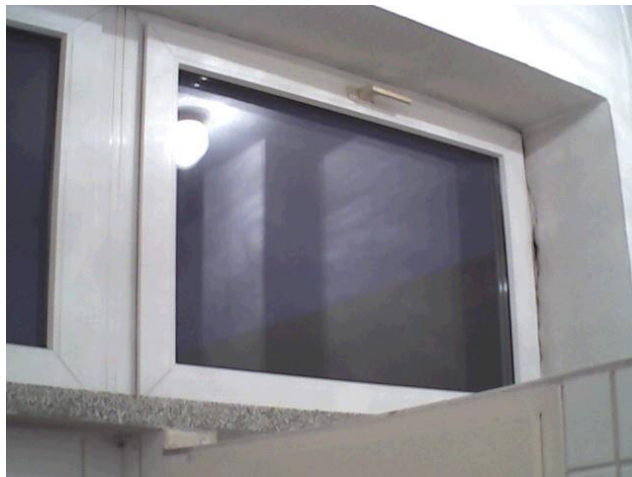
**Plik:**  
IV\_00685.BMT

Mostki cieplne stolarki okiennej.

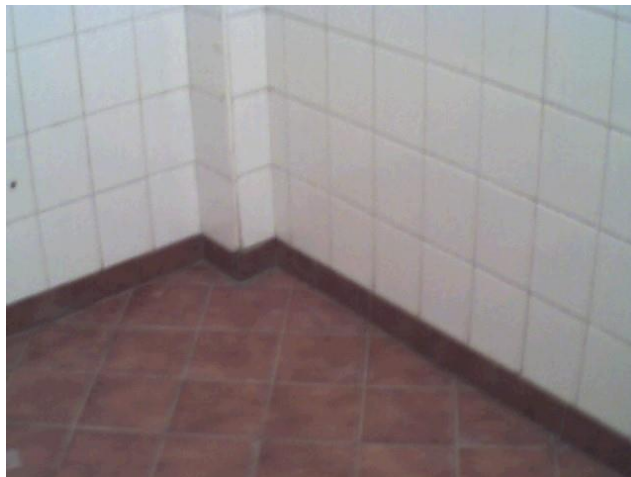
**Plik:**  
IV\_00686.BMT

Obiekty pomiarowe	Temp. [°C]	Emisyjność	Odb. temp. [°C]	Uwagi
Punkt pomiaru 1	15,3	0,93	20,0	Mostek termiczny

Parter łazienka

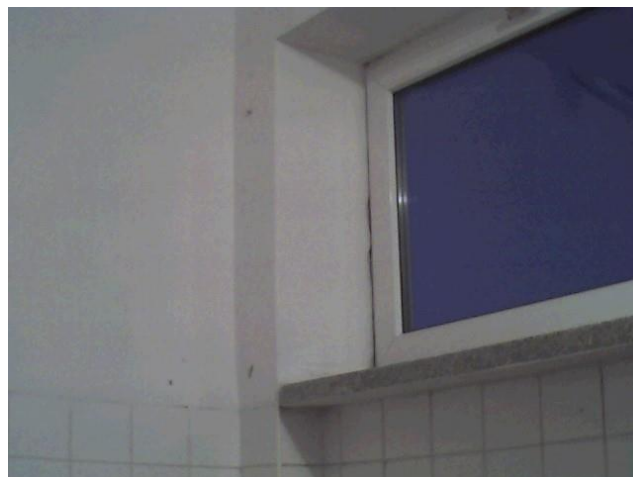
**Plik:**  
IV\_00687.BMT

Łazienka parter - nieszczelne okno

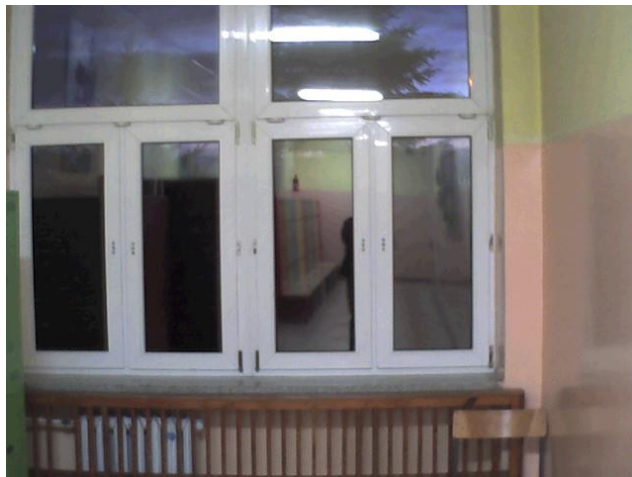
**Plik:**  
IV\_00688.BMT

Mostki cieplne stolarki okiennej

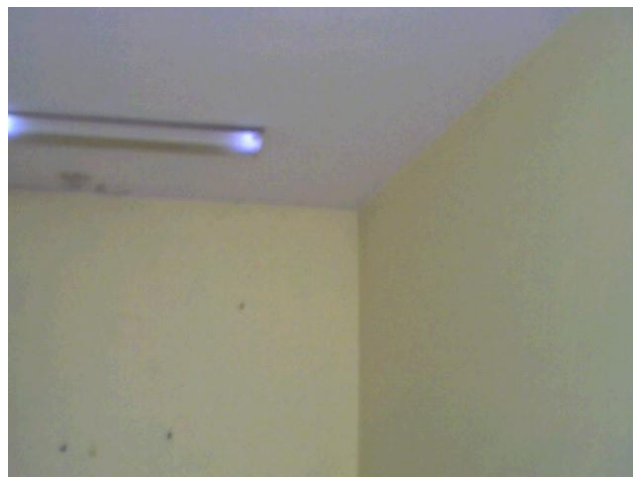
**Plik:**  
IV\_00690.BMT

Wychłodzenie narożnika pomieszczenia. Widoczne liniowe mostki termiczne.

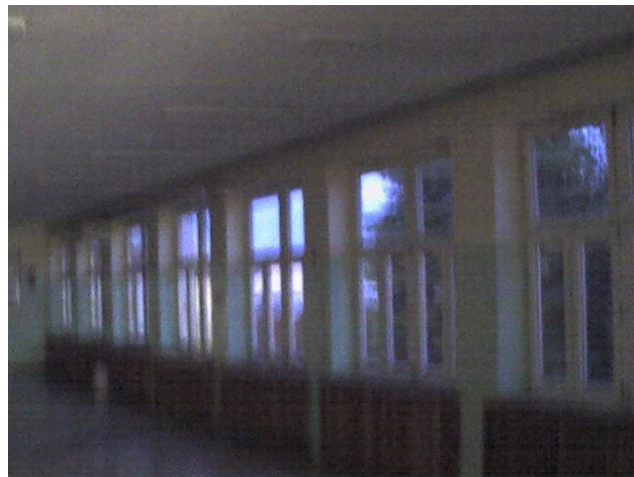
**Plik:**  
IV\_00693.BMT

Straty przez stolarkę okienną

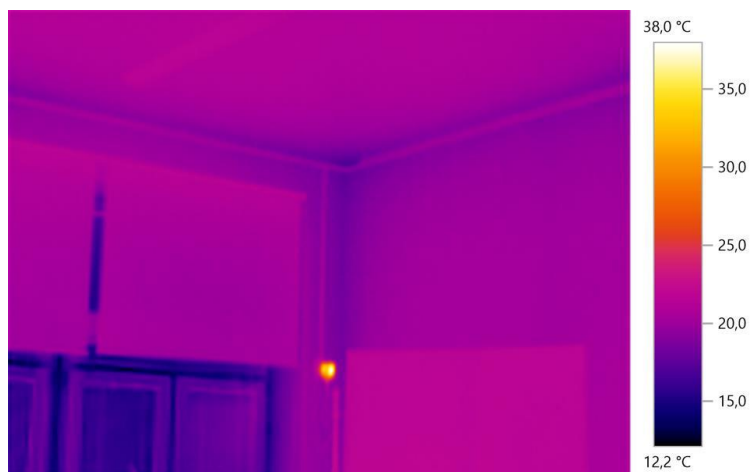
Mostek cieplny na styku ściany zewnętrznej ze stropem budynku.

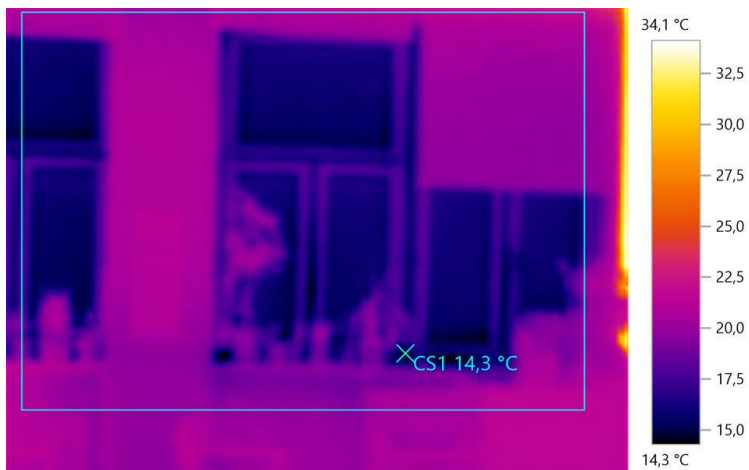
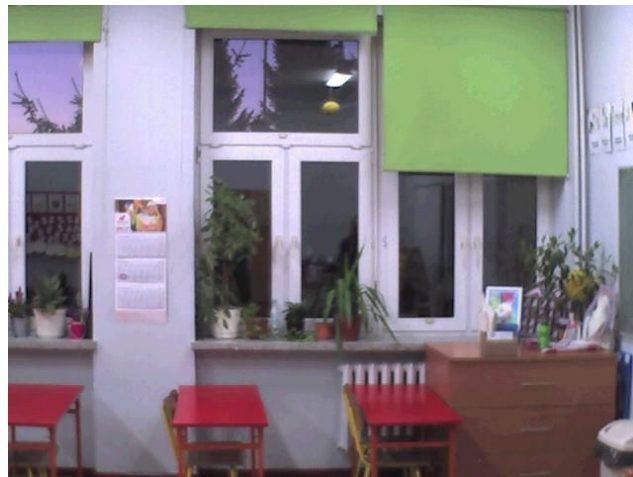
**Plik:**  
IV\_00705.BMT

Obiekty pomiarowe	Temp. [°C]	Emisyjność	Odb. temp. [°C]	Uwagi
Najzimniejszy punkt 1	14,3	0,93	20,0	-

Mostki cieplne stolarki okiennej.

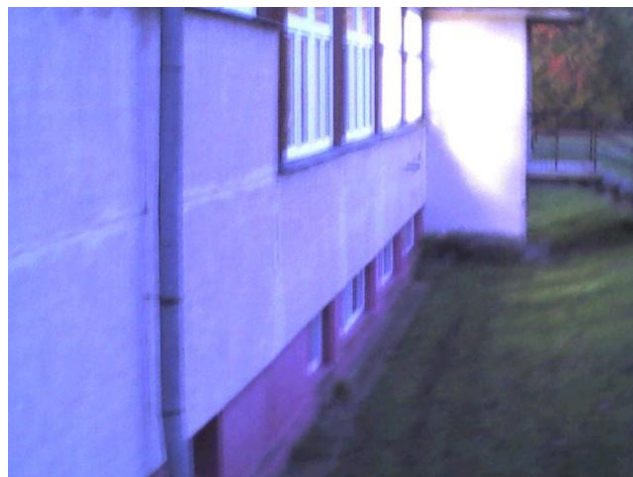
**Plik:**  
IV\_00706.BMT

Obiekty pomiarowe	Temp. [°C]	Emisyjność	Odb. temp. [°C]	Uwagi
Punkt pomiaru 1	4,8	0,93	-2,0	-
Punkt pomiaru 2	8,1	0,93	-2,0	-

Widoczne punktowe i liniowe mostki termiczne.

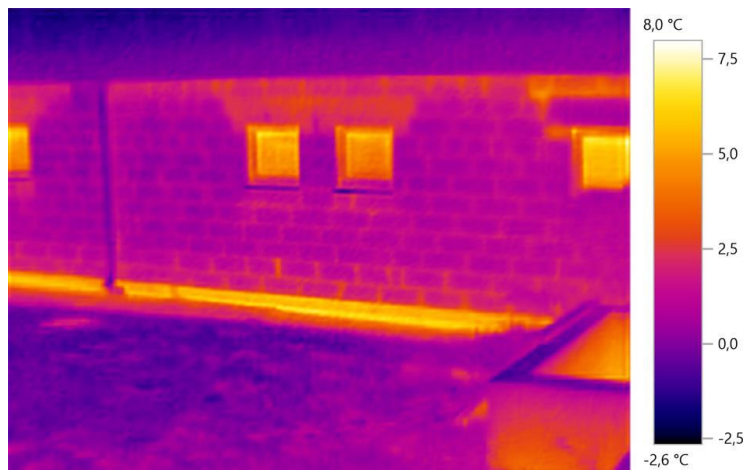
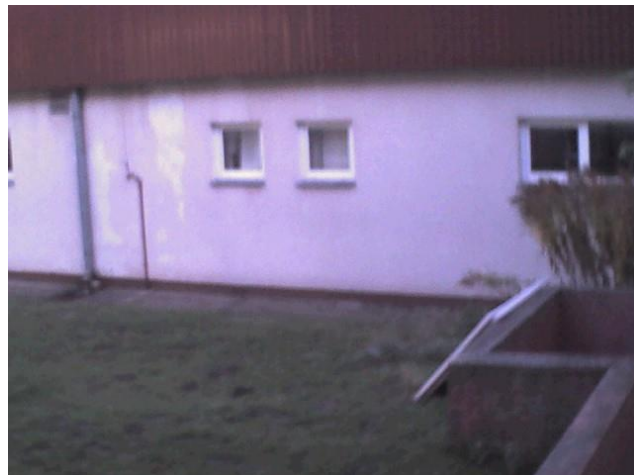
**Plik:**  
IV\_00708.BMT

Liniowe mostki termiczne na spoinach między bloczkami gazobetonu.

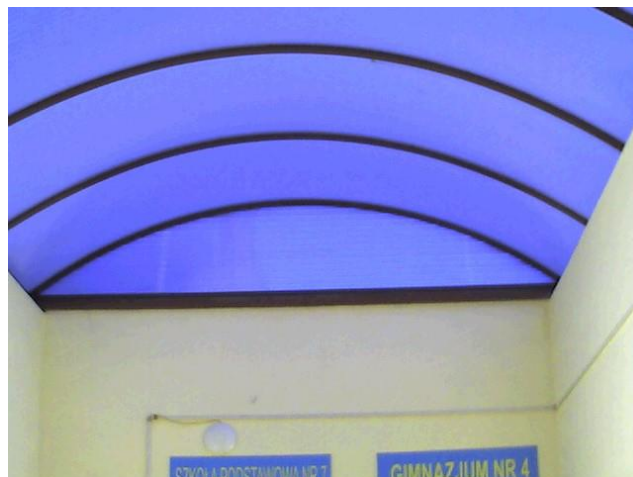
**Plik:**  
IV\_00709.BMT

Mostki termiczne elementów konstrukcyjnych świetlika

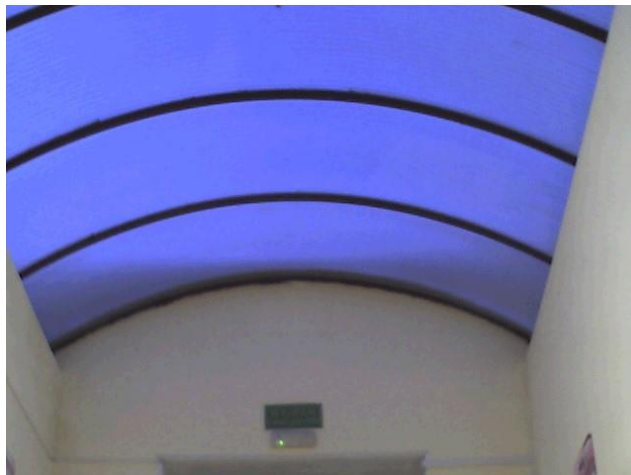
**Plik:**  
IV\_00710.BMT

Obiekty pomiarowe	Temp. [°C]	Emisyjność	Odb. temp. [°C]	Uwagi
Punkt pomiaru 1	11,7	0,93	19,0	Mostki termiczne na elementach konstrukcyjnych świetlika
Punkt pomiaru 2	10,1	0,93	19,0	Mostki termiczne na elementach konstrukcyjnych świetlika
Punkt pomiaru 3	11,1	0,93	19,0	Mostki termiczne na elementach konstrukcyjnych świetlika

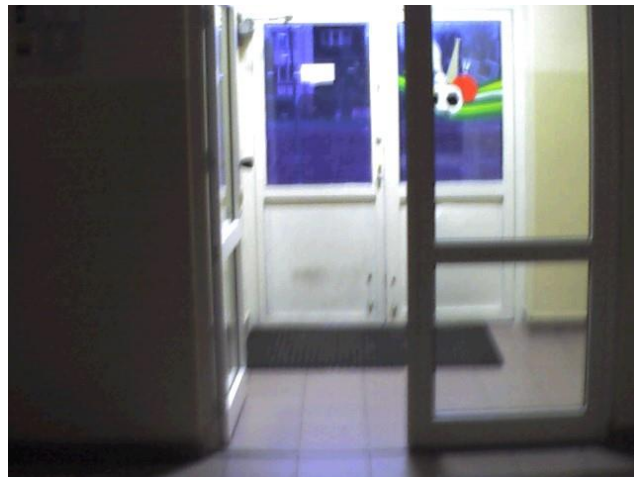
**Plik:**  
IV\_00711.BMT

Nieszczelność drzwi pod listwą przypodłogową spowodowana ubytkami pianki montażowej.

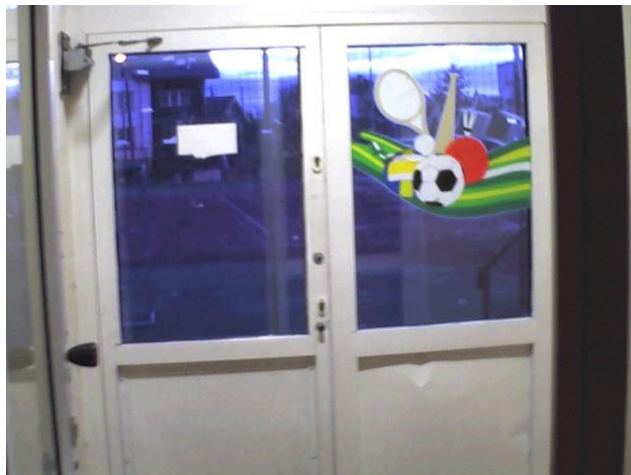
**Plik:**  
IV\_00713.BMT

Obiekty pomiarowe	Temp. [°C]	Emisyjność	Odb. temp. [°C]	Uwagi
Najzimniejszy punkt 1	6,9	0,93	19,0	-

Zła jakość stolarki drzwiowej, Intensywne przemarzanie.

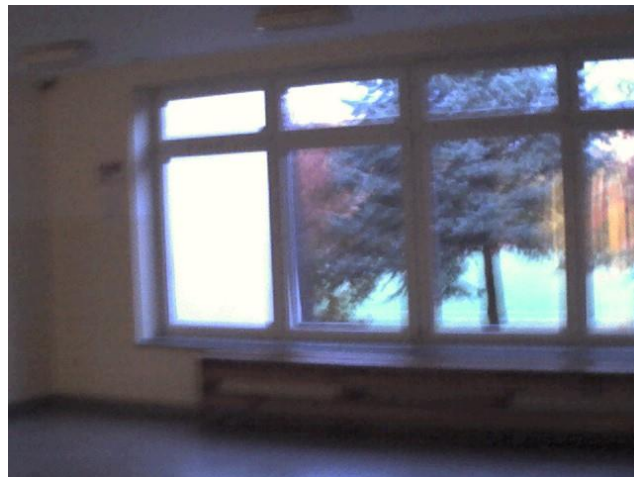
**Plik:**  
IV\_00714.BMT

Nieszczelność okna na uszczelkach

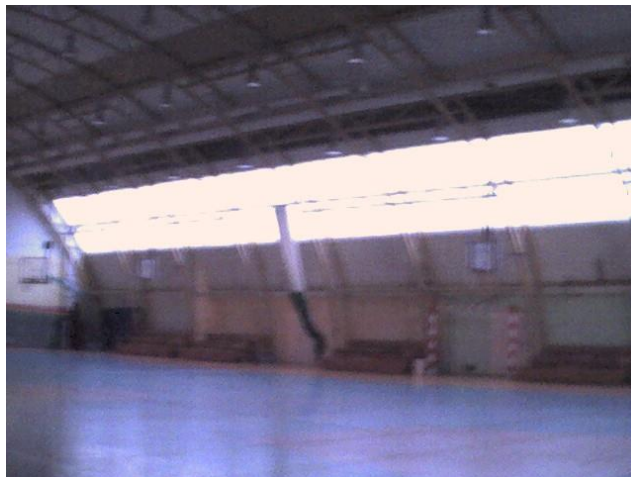
**Plik:**  
IV\_00716.BMT

Obiekty pomiarowe	Temp. [°C]	Emisyjność	Odb. temp. [°C]	Uwagi
Punkt pomiaru 1	9,9	0,93	19,0	-
Punkt pomiaru 2	10,8	0,93	19,0	-
Najzimniejszy punkt 1	8,8	0,93	19,0	-

Nieszczelność stolarki okiennej

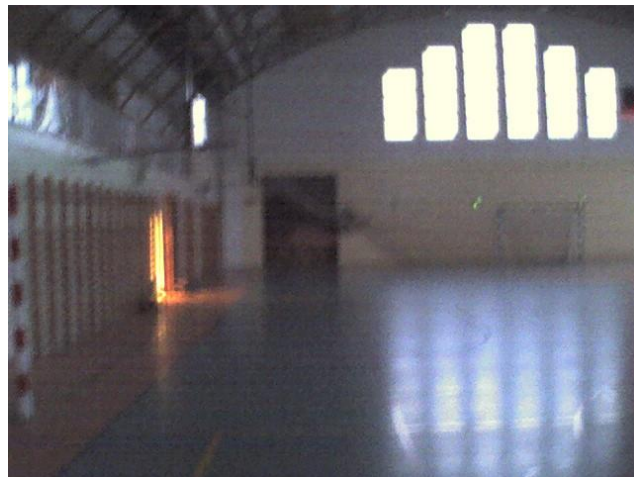
**Plik:**  
IV\_00717.BMT

Widoczne straty ciepła poprzez stolarkę okienną i drzwiową.

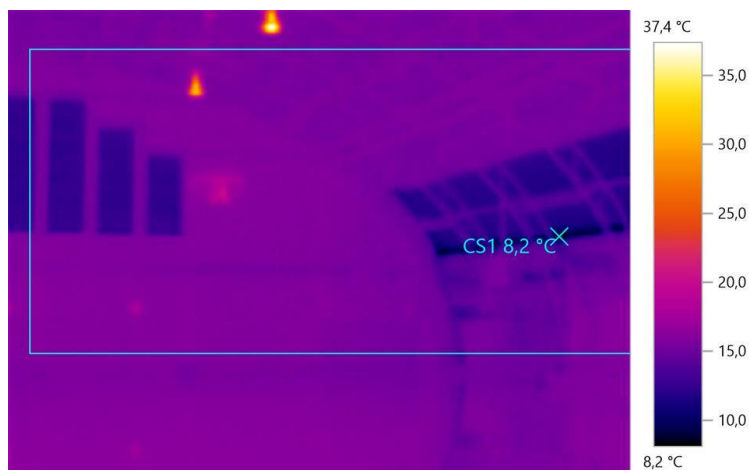
**Plik:**  
IV\_00718.BMT

Obiekty pomiarowe	Temp. [°C]	Emisyjność	Odb. temp. [°C]	Uwagi
Najzimniejszy punkt 1	8,2	0,93	19,0	-

Nieszczelna stolarka okienna. Minimalna temperatura powierzchni 8,2 oC

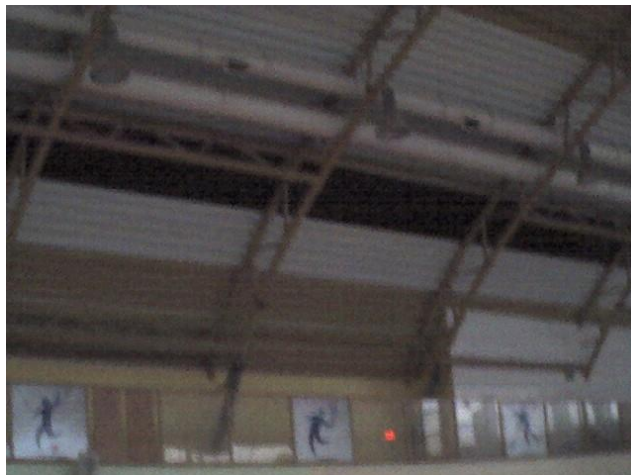
Obiekty pomiarowe	Temp. [°C]	Emisyjność	Odb. temp. [°C]	Uwagi
Punkt pomiaru 1	15,2	0,93	19,0	Liniowe mostki tetmiczne
Punkt pomiaru 2	15,1	0,93	19,0	Liniowe mostki tetmiczne
Punkt pomiaru 3	15,0	0,93	19,0	Liniowe mostki tetmiczne

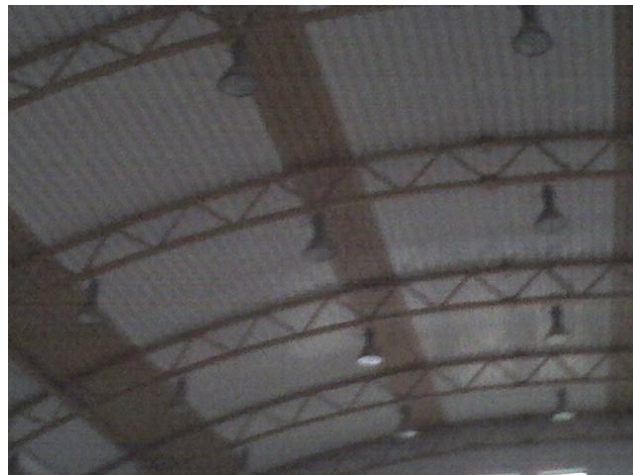
Obiekty pomiarowe	Temp. [°C]	Emisyjność	Odb. temp. [°C]	Uwagi
Punkt pomiaru 1	15,4	0,93	19,0	Liniowe mostki cieplne na połączeniach płyt (dach hali sportowej)
Punkt pomiaru 2	15,2	0,93	19,0	Liniowe mostki cieplne na połączeniach płyt (dach hali sportowej)

Liniowe mostki termiczne na spoinach między płytami stropowymi

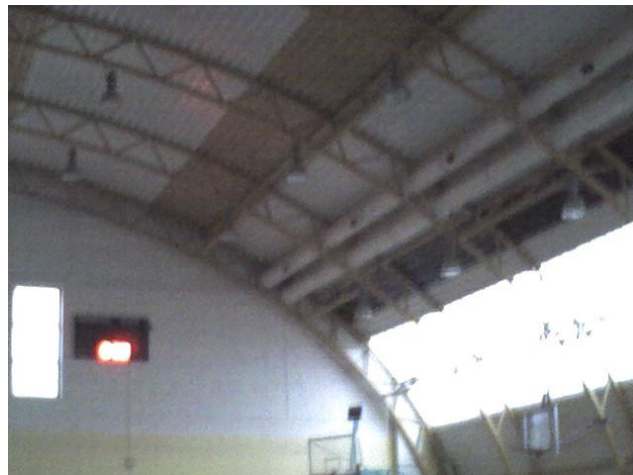
**Plik:**  
IV\_00722.BMT

Obiekty pomiarowe	Temp. [°C]	Emisyjność	Odb. temp. [°C]	Uwagi
Punkt pomiaru 1	8,5	0,93	19,0	Mostki cieplne stolarki okiennej
Punkt pomiaru 2	8,4	0,93	19,0	Mostki cieplne stolarki okiennej
