# Raport z badania termowizyjnego

<b>Zlecniodawca</b>	Gmina Miejska Ciechanów Plac Jana Pawła II 6, 06-400 Ciechanów	Miejsce pomiaru Budynki Szkoły Podstawowej Nr 7 im. Jana Pawła II Czarneckiego 40 06-400 Ciechanów Data pomiaru: 20. 10. 2022
---------------------	--	--

<b>Zlecenie</b>	Celem badania było wyszukanie i wskazanie wad przegród zewnętrznych Szkoły Podstawowej Nr 7 ul. Czarneckiego 40 06-400 Ciechanów prowadzących do wychładzania się budynków szkoły.  Badanie przeprowadzono zgodnie z EN 13187 przy użyciu kamery termowizyjnej
-----------------	--

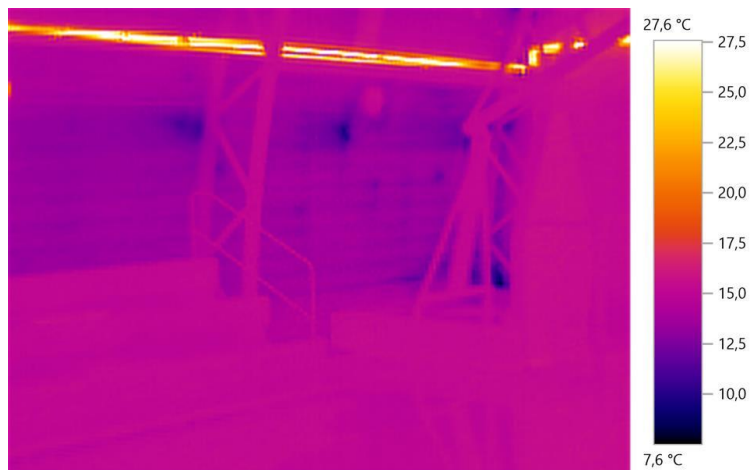
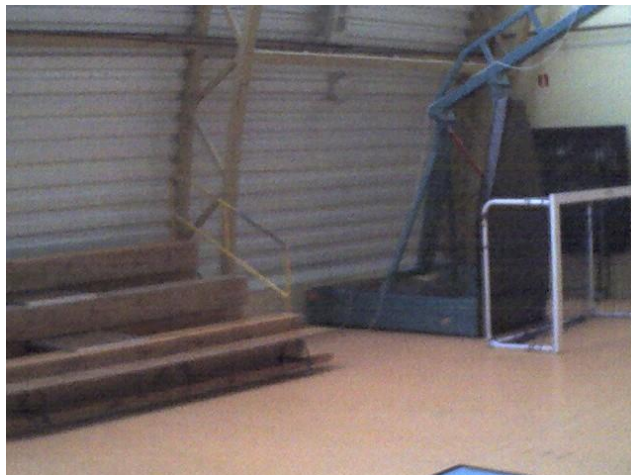
**Plik:**  
IV\_00723.BMT

Punktowe mostki termiczne.

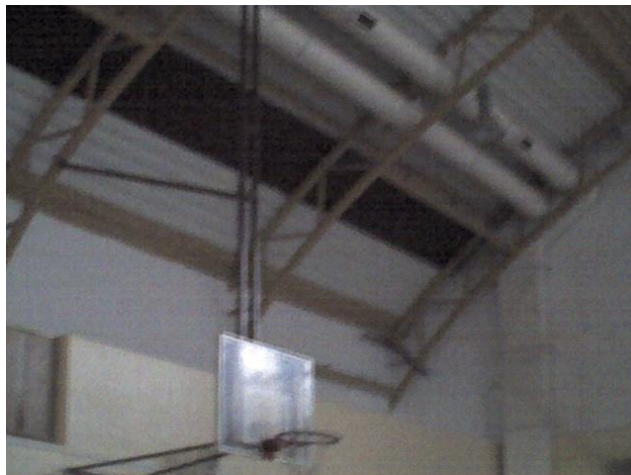
**Plik:**  
IV\_00725.BMT

Obiekty pomiarowe	Temp. [°C]	Emisyjność	Odb. temp. [°C]	Uwagi
Punkt pomiaru 1	14,3	0,93	19,0	Punktowe straty ciepła - niewłaściwa izolacja termiczna.
Punkt pomiaru 2	14,9	0,93	19,0	Punktowe straty ciepła - niewłaściwa izolacja termiczna.
Punkt pomiaru 3	15,3	0,93	19,0	Punktowe straty ciepła - niewłaściwa izolacja termiczna.

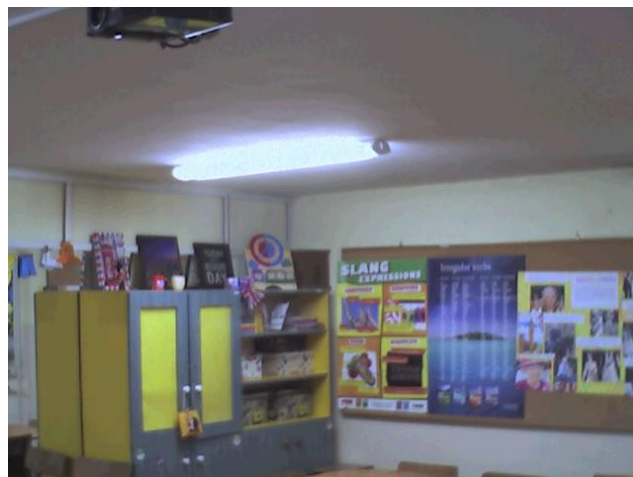
**Plik:**  
IV\_00726.BMT

Obiekty pomiarowe	Temp. [°C]	Emisyjność	Odb. temp. [°C]	Uwagi
Punkt pomiaru 1	17,1	0,93	20,0	Niewielki mostek termiczny w narożniku

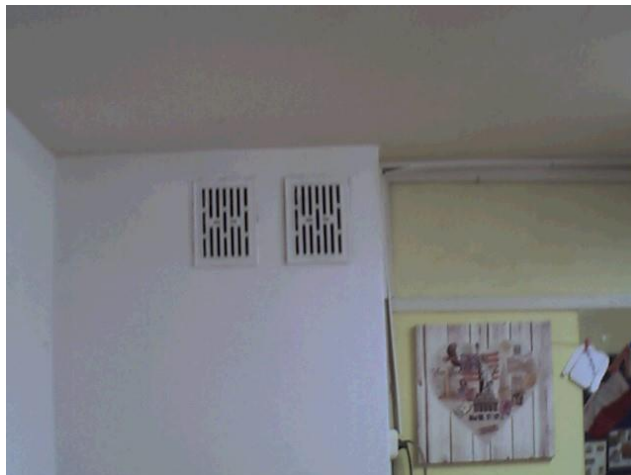
**Plik:**  
IV\_00727.BMT

Obiekty pomiarowe	Temp. [°C]	Emisyjność	Odb. temp. [°C]	Uwagi
Punkt pomiaru 1	18,2	0,93	19,0	Niewielki mostek termiczny w narożniku
Punkt pomiaru 2	19,7	0,93	19,0	-

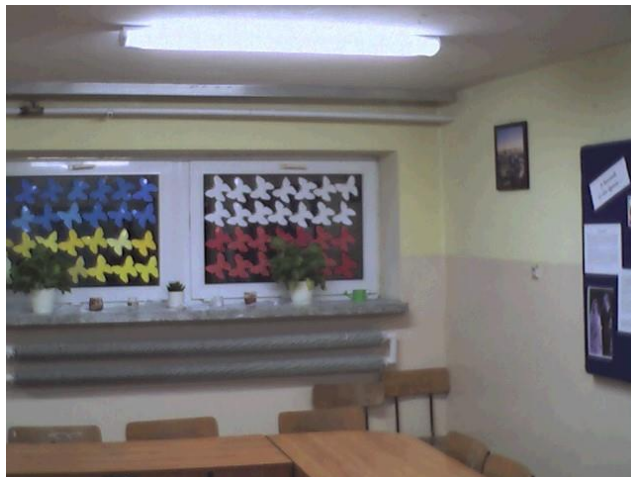
**Plik:**  
IV\_00728.BMT

Obiekty pomiarowe	Temp. [°C]	Emisyjność	Odb. temp. [°C]	Uwagi
Punkt pomiaru 1	13,3	0,93	20,0	Nieszczelność okna na uszczelkach

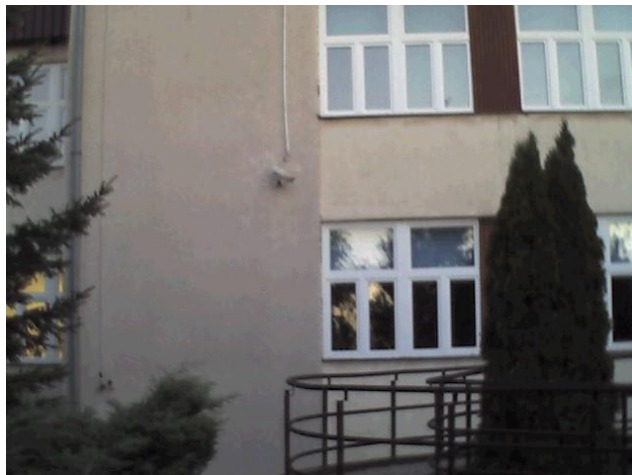
**Plik:**  
IV\_00733.BMT

Widoczne liniowe i punktowe mostki termiczne.

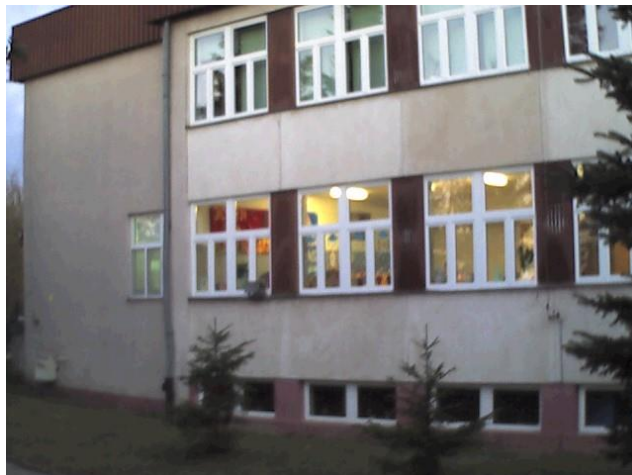
**Plik:**  
IV\_00734.BMT

Widoczne mostki termiczne.

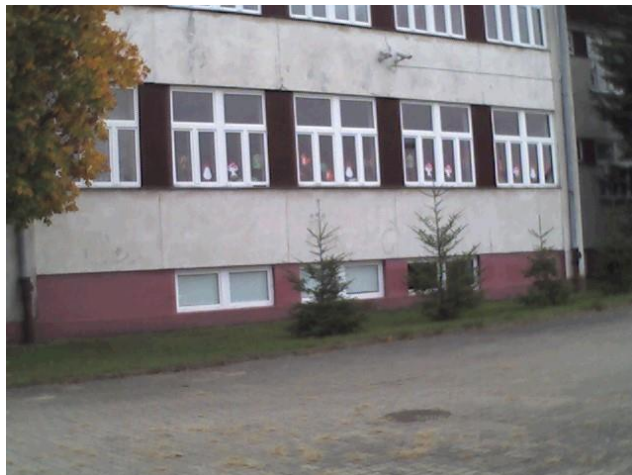
**Plik:**  
IV\_00749.BMT

Punktowe wady izolacji termicznej

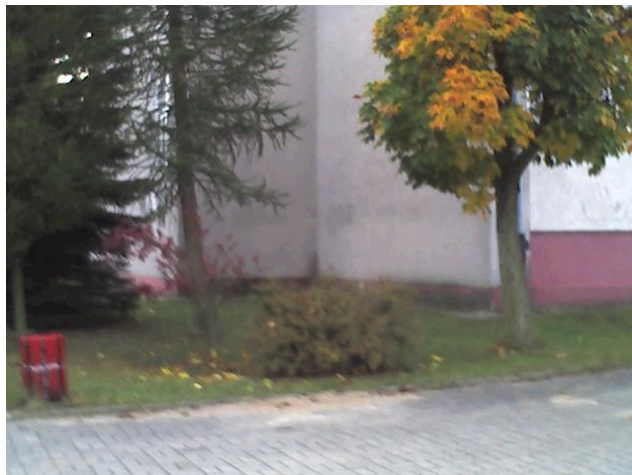
**Plik:**  
IV\_00750.BMT

Przemarzanie w narożniku budynku

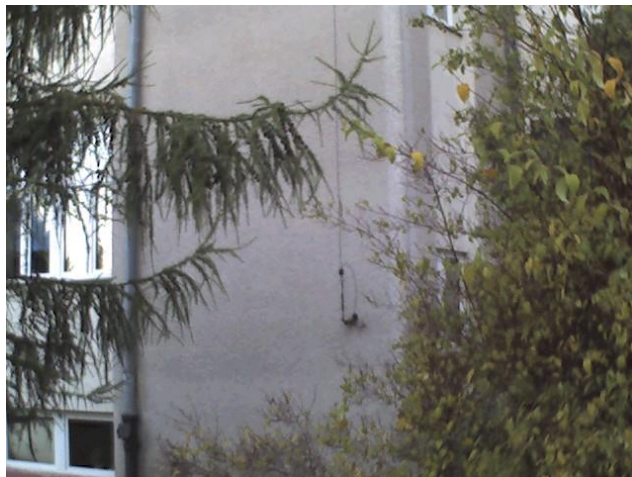
**Plik:**  
IV\_00756.BMT

Liniowe mostki termiczne na spoinach między bloczkami gazobetonu.

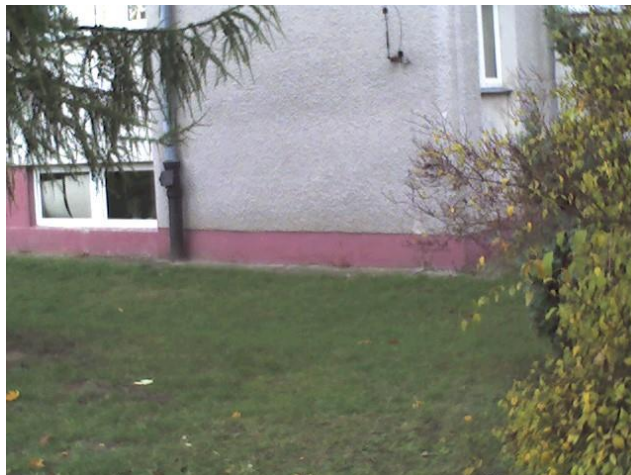
**Plik:**  
IV\_00757.BMT

Obiekty pomiarowe	Temp. [°C]	Emisyjność	Odb. temp. [°C]	Uwagi
Punkt pomiaru 1	6,3	0,93	-3,0	Mostki termiczne nieizolowanej części nadziemnej poziomu piwnicy
Punkt pomiaru 2	5,9	0,93	-3,0	Liniowe mostki termiczne na spoinach między blozkami gazobetonu.
