Raport z badania termowizyjnego

Zlecniodawca	Gmina Miejska Ciechanów Plac Jana Pawła II 6, 06-400 Ciechanów	Miejsce pomiaru Budynki Szkoły Podstawowej Nr 3 im. Orła Białego Powstańców Wielkopolskich 1 06-400 Ciechanów Data pomiaru: 17. 10. 2022
---------------------	--	---

Zlecenie	Celem badania było wyszukanie i wskazanie wad przegród zewnętrznych Szkoły Podstawowej Nr 3 ul. Powstańców Wielkopolskich 1 06-400 Ciechanów prowadzących do wychładzania się budynków szkoły. Badanie przeprowadzono zgodnie z EN 13187 przy użyciu kamery termowizyjnej
-----------------	--

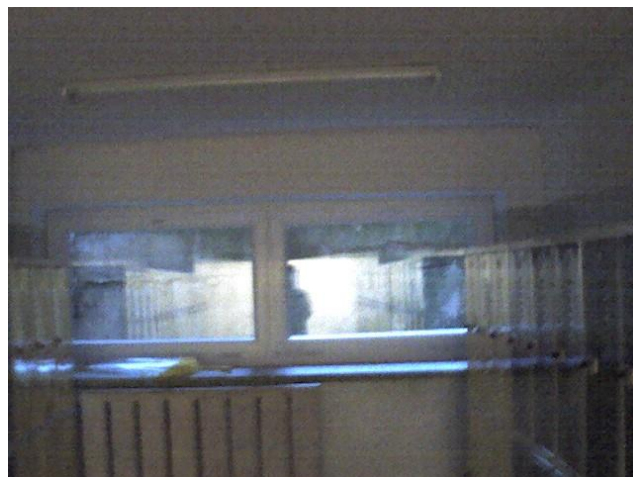
Plik:
IV_00932.BMT

Nieszczelności stolarki okiennej.

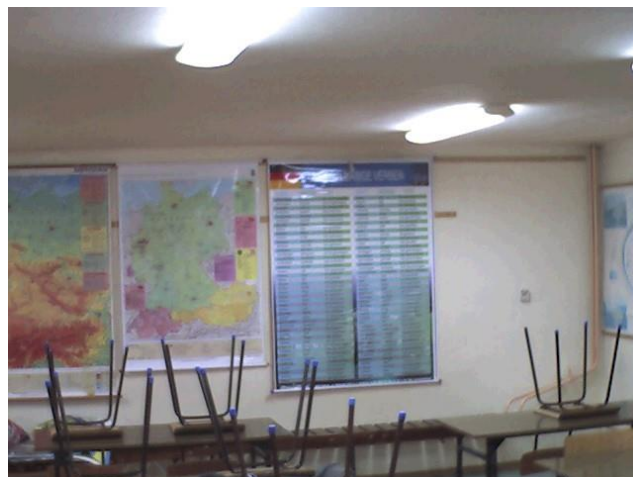
Plik:
IV_00934.BMT

Mostek cieplny na styku ściany zewnętrznej z sufitem

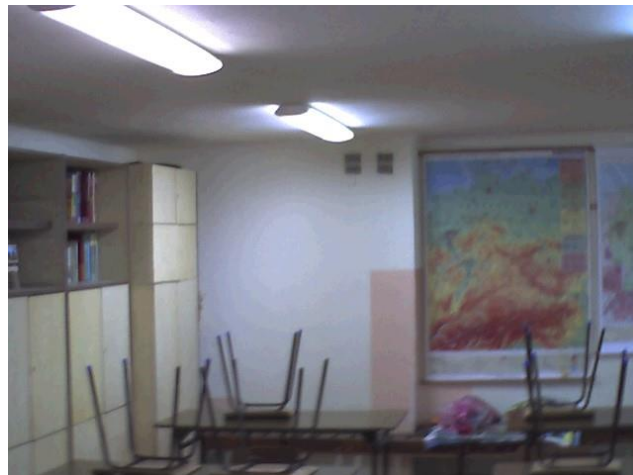
Plik:
IV_00936.BMT

Nawiew chłodnego powietrza przez kratkę wentylacyjną.

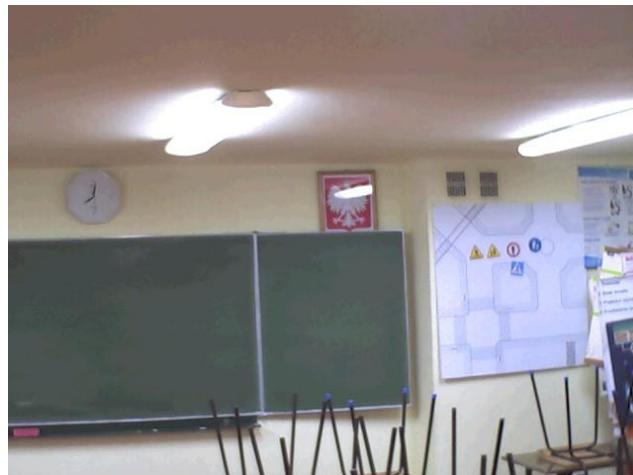
Plik:
IV_00939.BMT

Źle działająca wentylacja wywiewna.

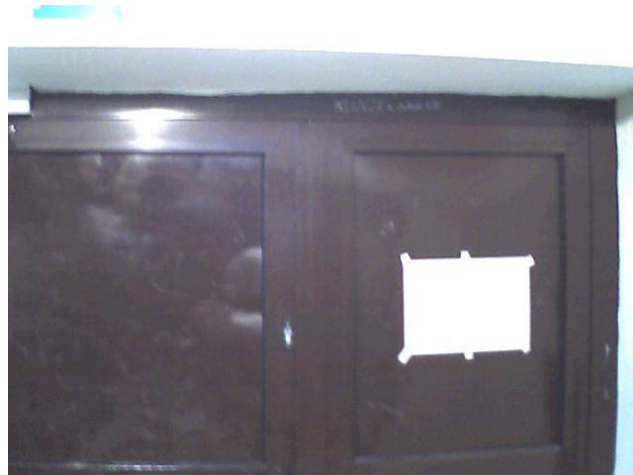
Plik:
IV_00942.BMT

Zła jakość stolarki drzwiowej. We wskazanych punktach temperatura ramy drzwi wynosi ok. 3 oC.

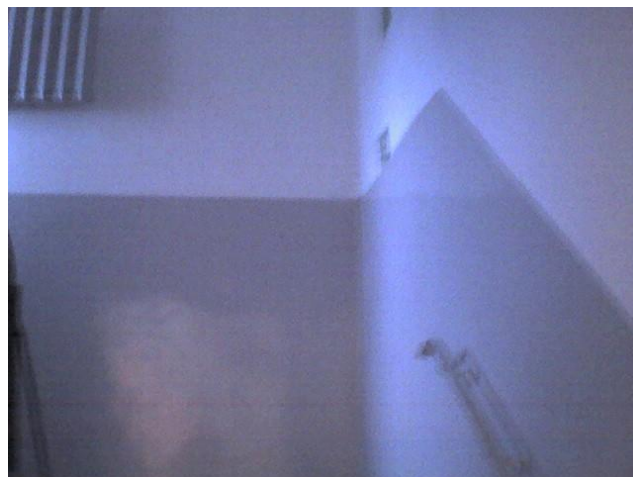
Plik:
IV_00944.BMT

Przemarzenie w narożniku.

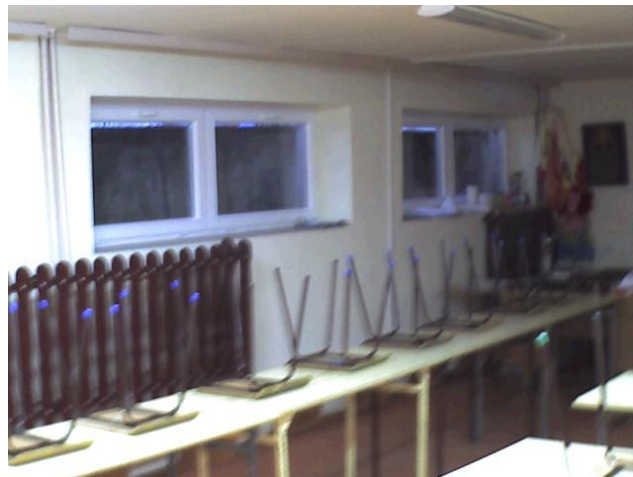
Plik:
IV_00947.BMT

Nieszczela stolarka okienna.

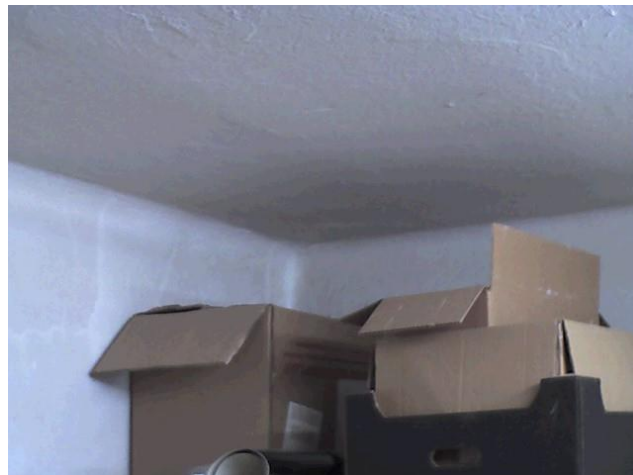
Plik:
IV_00948.BMT

Wychłodzenie narożnika pomieszczenia.

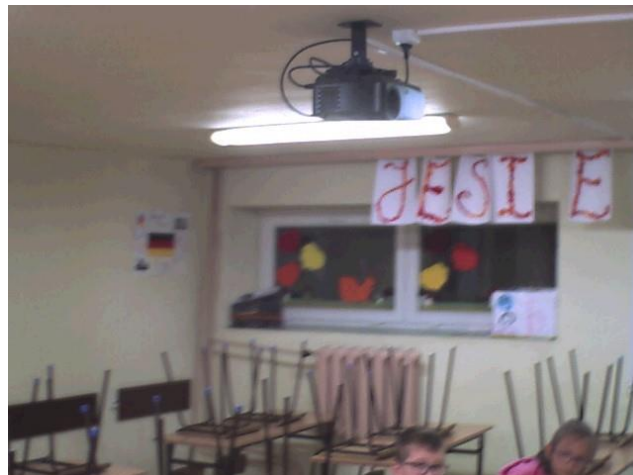
Plik:
IV_00950.BMT

Silne wychłodzenie okna z temperaturą w rogu okna spadającą poniżej 10,9 oC.

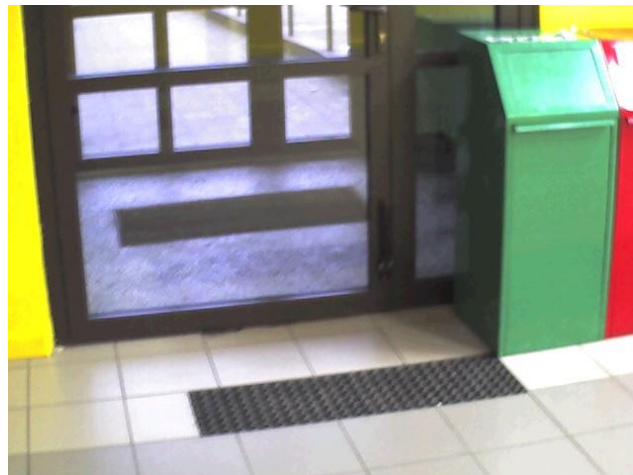
Plik:
IV_00955.BMT

Nieszczelne drzwi wejściowe na uszczelkach.

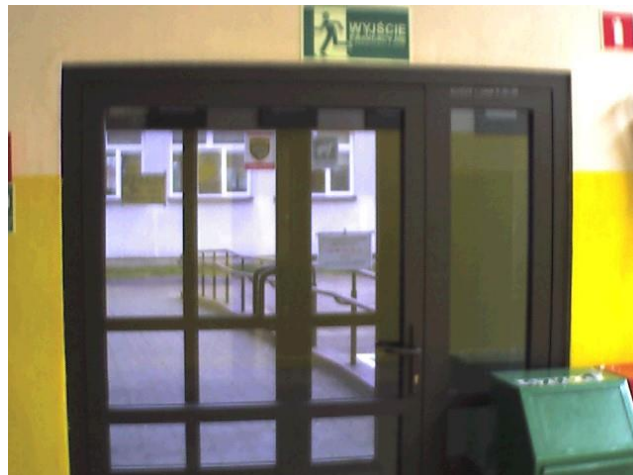
Plik:
IV_00956.BMT

Obiekty pomiarowe	Temp. [°C]	Emisyjność	Odb. temp. [°C]	Uwagi
Średnia powierzchnia 1	12,8	0,93	18,0	Silne wychłodzenie drzwi wejściowych.

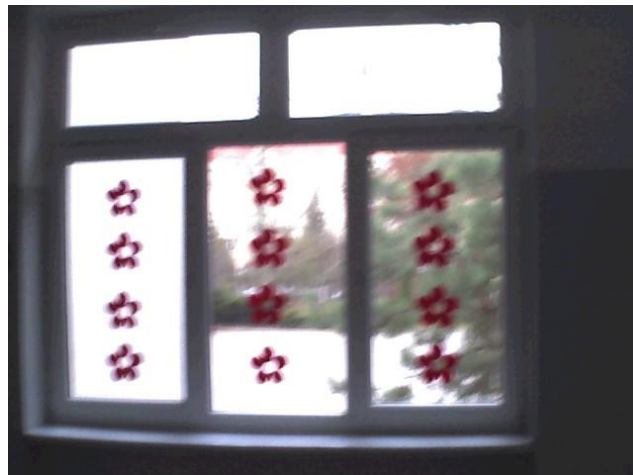
Plik:
IV_00960.BMT

Nieszczelna stolarka okienna.

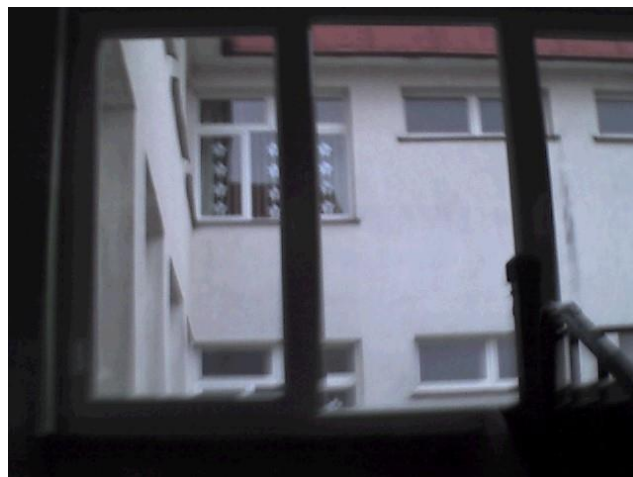
Plik:
IV_00961.BMT

Nieszczelna stolarka okienna.

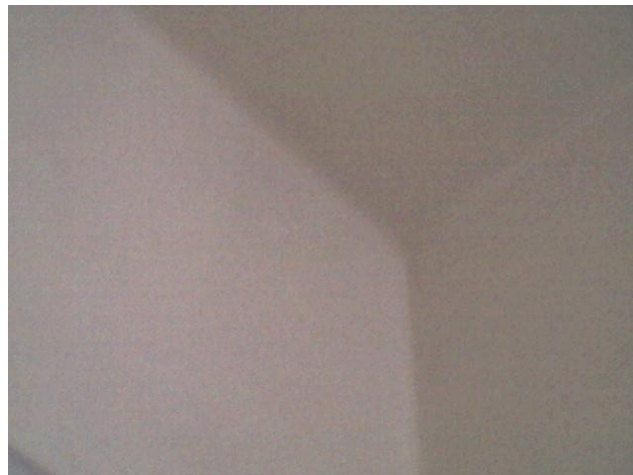
Plik:
IV_00962.BMT

Mostek cieplny na styku ściany zewnętrznej ze stropem budynku.

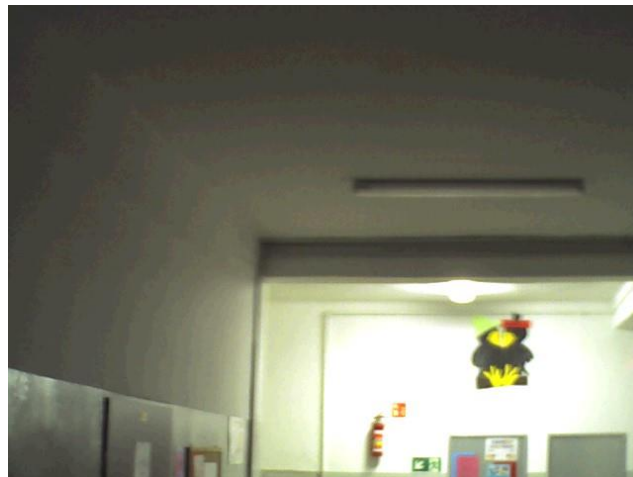
Plik:
IV_00968.BMT

Punktowe mostki termiczne.

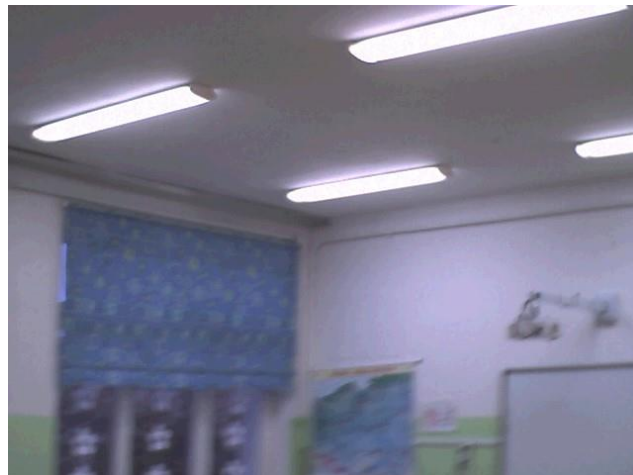
Plik:
IV_00970.BMT

Mostek ciepły w narożniku.

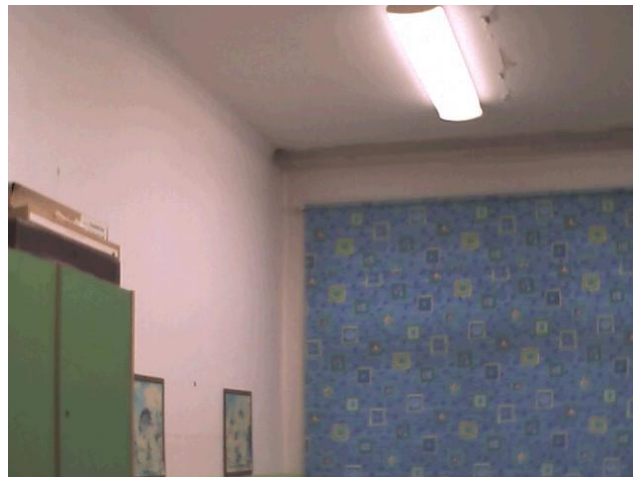
Plik:
IV_00971.BMT

Mostek ciepny w narożniku.

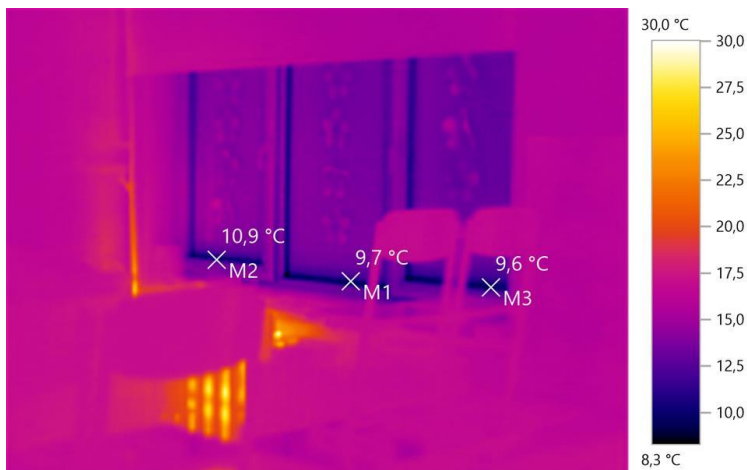
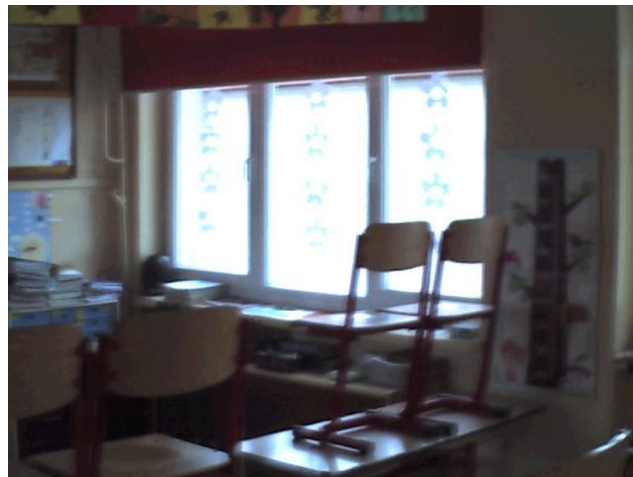
Plik:
IV_00977.BMT

Nieszczelność okna na uszczelkach.

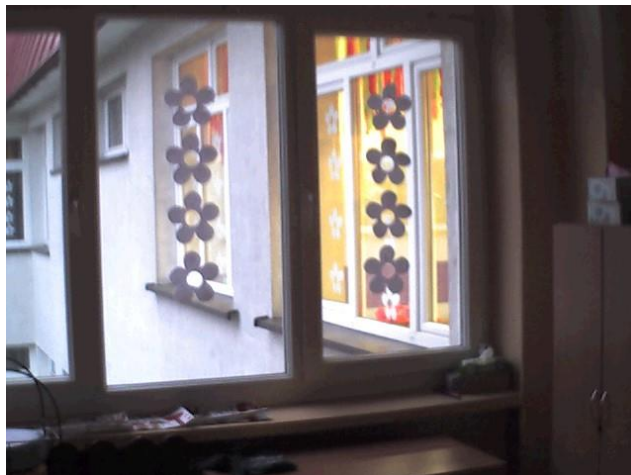
Plik:
IV_00978.BMT

Nieszczelność okna na uszczelkach.

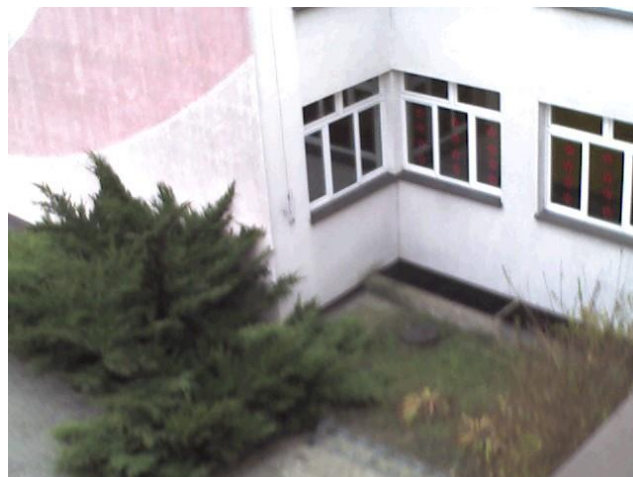
Plik:
IV_00980.BMT

Mostek cieplny w narożniku.

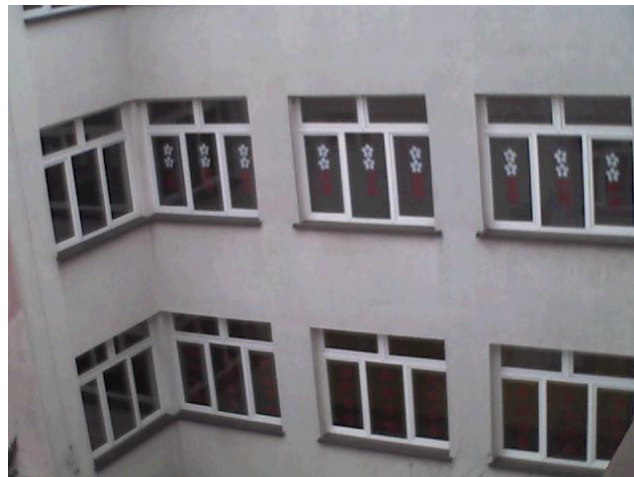
Plik:
IV_00981.BMT

Straty ciepła przez stolarkę okienną

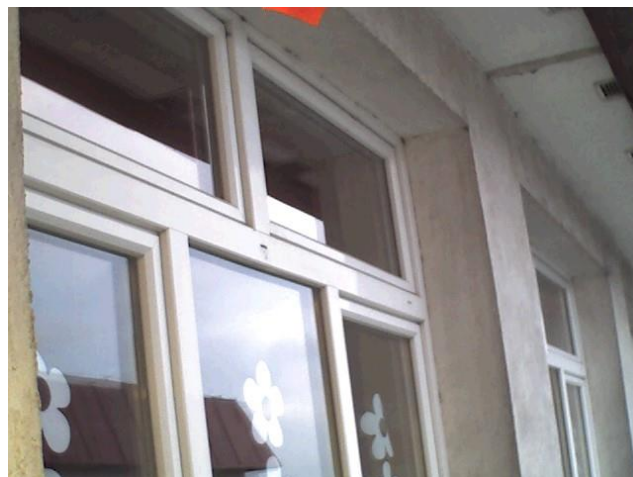
Plik:
IV_00982.BMT

Ubytki pianki montażowej okna widoczne we wnęce okiennej pomiędzy oknem a tynkiem.

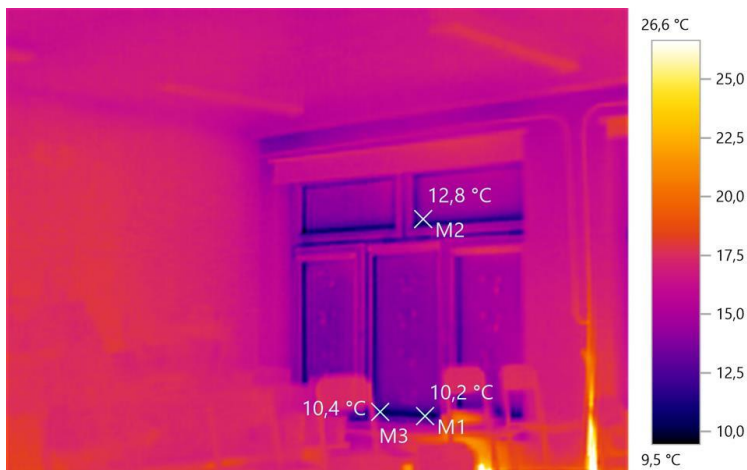
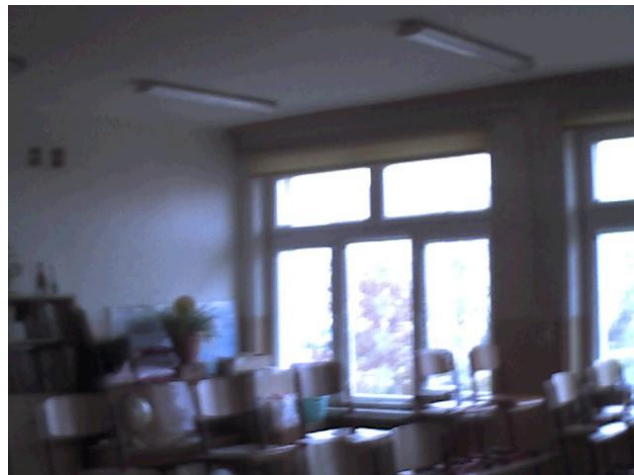
Plik:
IV_00983.BMT

Nieszczelność okna na uszczelkach.

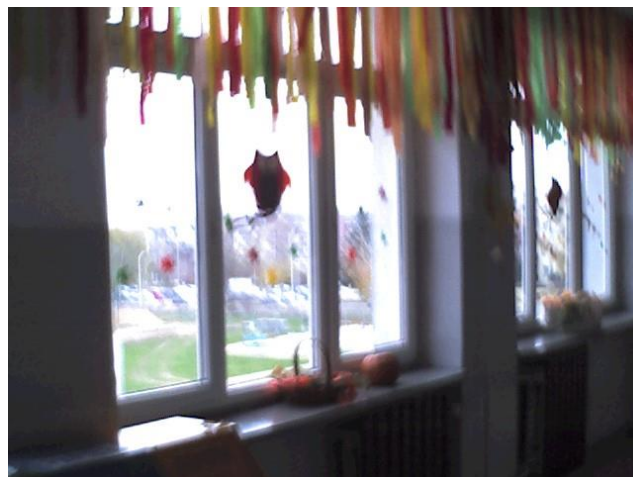
Plik:
IV_00984.BMT

Nieszczelność okna na uszczelkach.

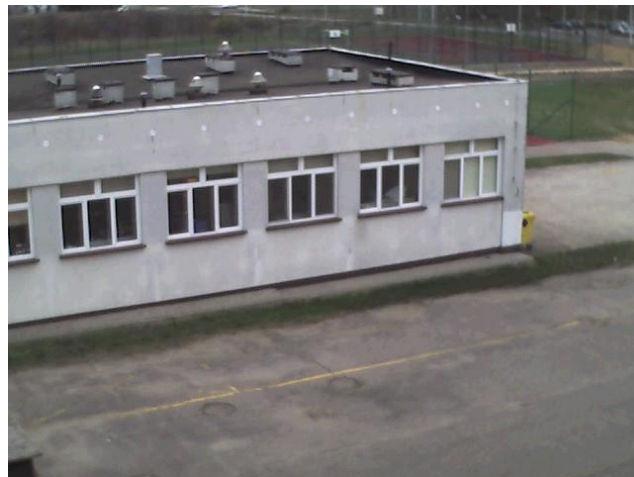
Plik:
IV_00985.BMT

Punktowe mostki termiczne. Wady izolacji termicznej.

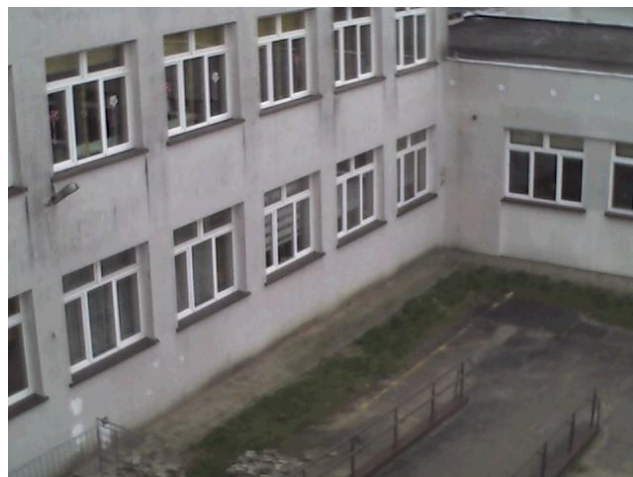
Plik:
IV_00987.BMT

Obiekty pomiarowe	Temp. [°C]	Emisyjność	Odb. temp. [°C]	Uwagi
Punkt pomiaru 1	-0,1	0,93	-3,0	-
Punkt pomiaru 2	-0,2	0,93	-3,0	-
Punkt pomiaru 3	-0,9	0,93	-3,0	-
Punkt pomiaru 4	-3,4	0,93	-3,0	-

Punktowe mostki termiczne.

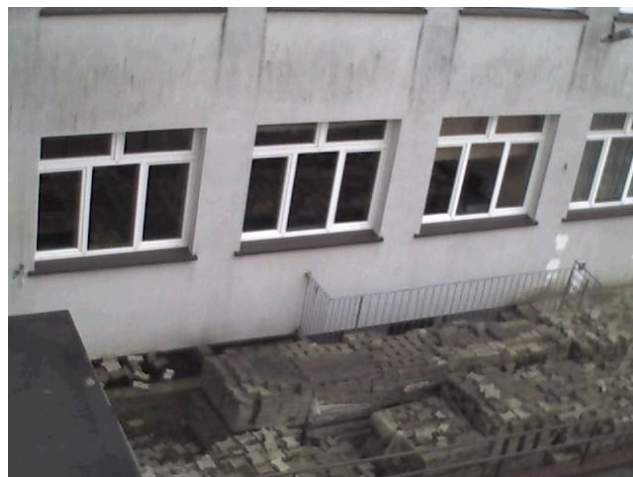
Plik:
IV_00988.BMT

Mostki termiczne nieizolowanej części nadziemnej poziomu piwnicy.

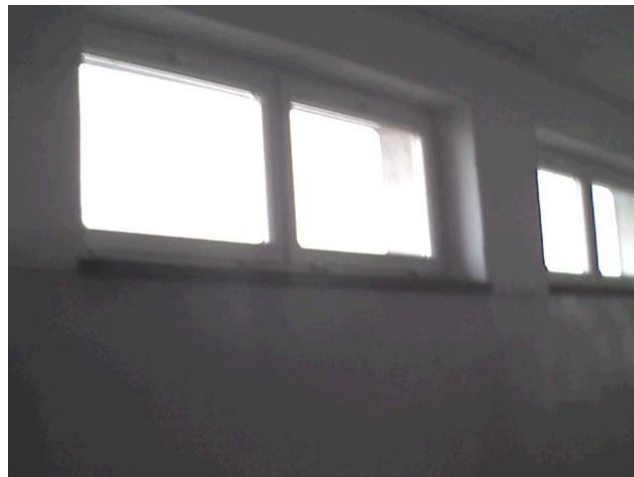
Plik:
IV_00991.BMT

Nieszczelna stolarka okienna.

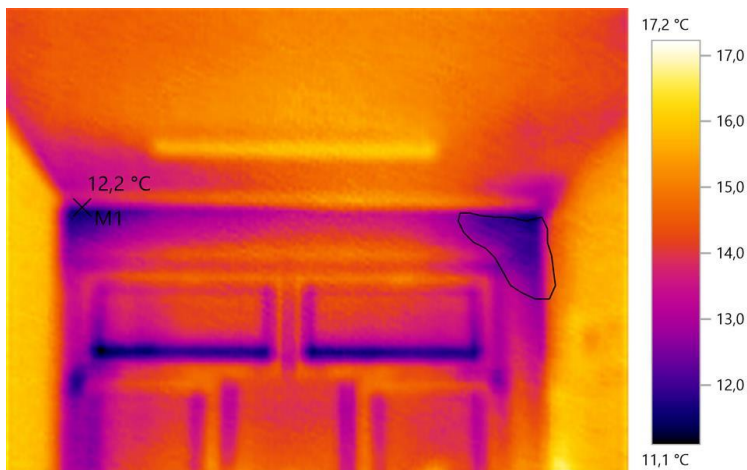
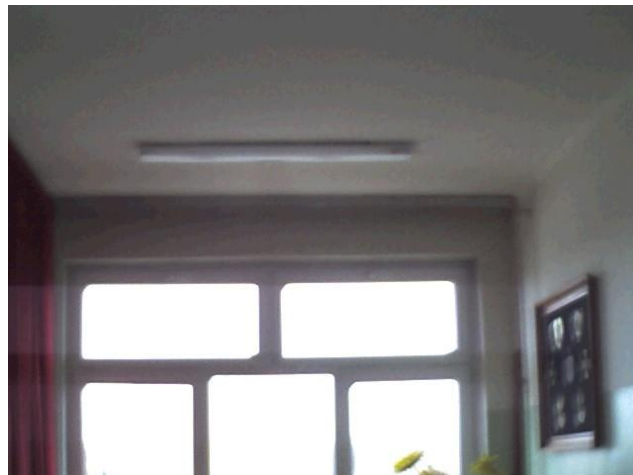
Plik:
IV_00992.BMT

Obiekty pomiarowe	Temp. [°C]	Emisyjność	Odb. temp. [°C]	Uwagi
Punkt pomiaru 1	12,2	0,93	18,0	-

Przemarzanie w narożnikach.

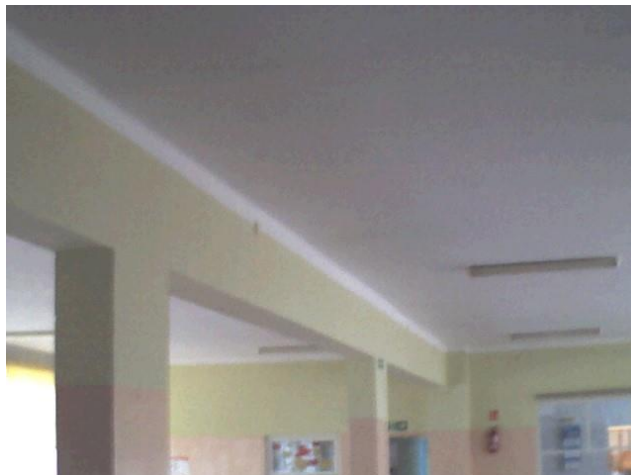
Plik:
IV_00999.BMT

Obiekty pomiarowe	Temp. [°C]	Emisyjność	Odb. temp. [°C]	Uwagi
Punkt pomiaru 1	13,6	0,93	18,0	-
Punkt pomiaru 2	13,6	0,93	18,0	-
Punkt pomiaru 3	13,4	0,93	18,0	-

Znaczne stropy ściany z widocznym układem pustaków.

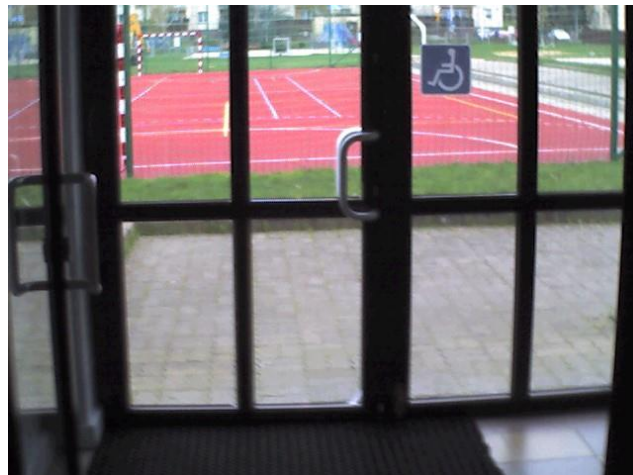
Plik:
IV_01015.BMT

Nieszczelności drzwi wejściowych.

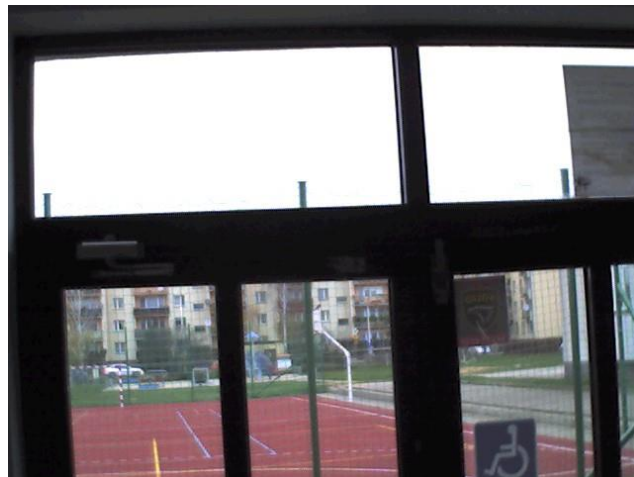
Plik:
IV_01016.BMT

Nieszczelne drzwi wejściowe.

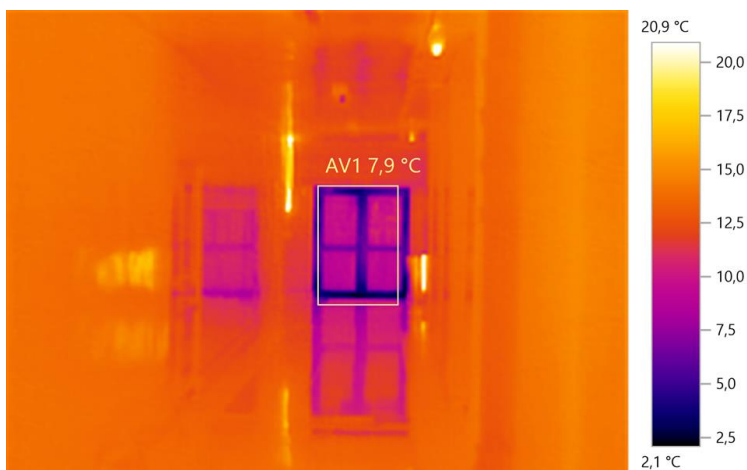
Plik:
IV_01017.BMT

Straty ciepła przez stolarkę drzwiową

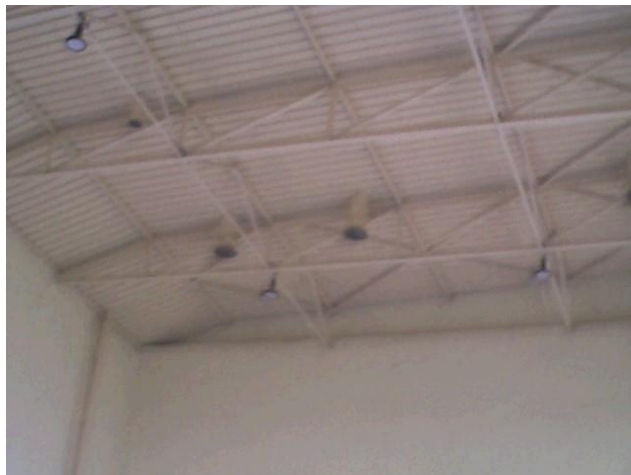
Plik:
IV_01021.BMT

Punktowe straty ciepła - niewłaściwa izolacja termiczna.

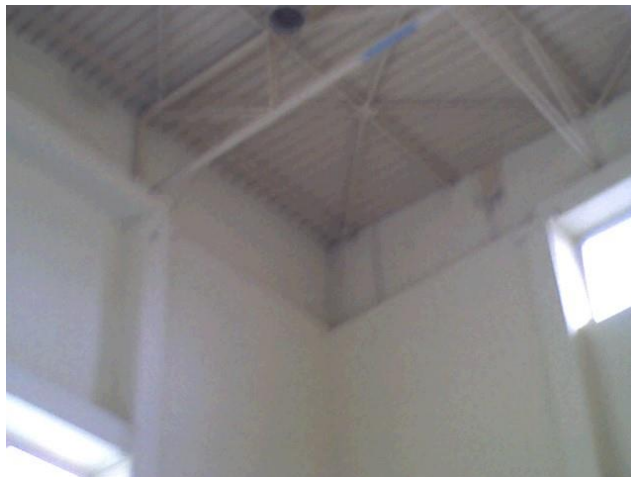
Plik:
IV_01023.BMT

Punktowe i liniowe mostki termiczne - niewłaściwa izolacja termiczna.

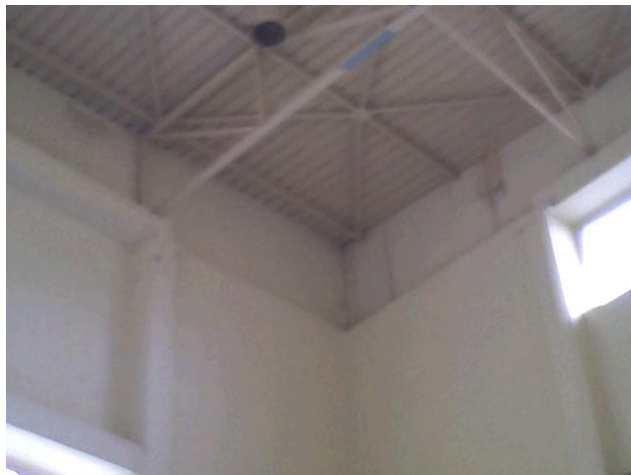
Plik:
IV_01025.BMT

Punktowe straty ciepła - niewłaściwa izolacja termiczna.

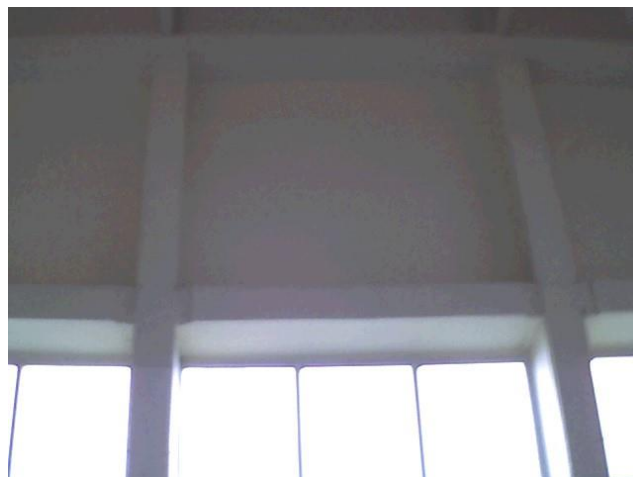
Plik:
IV_01026.BMT

Sala gimnastyczna. Widoczne liniowe mostki termiczne na spoinach między blokami gazobetonu.

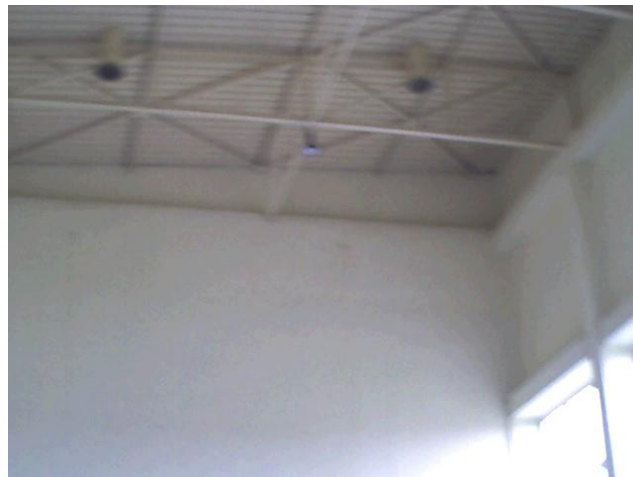
Plik:
IV_01029.BMT

Punktowe i liniowe straty ciepła - niewłaściwa izolacja termiczna. Niepoprawnie działająca wentylacja wywiewna.

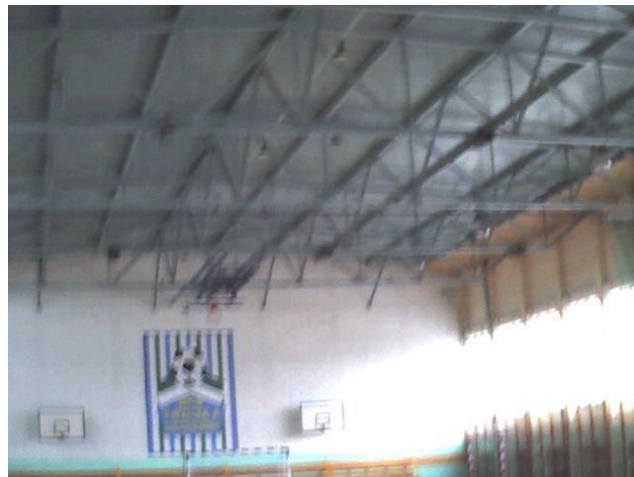
Plik:
IV_01030.BMT

Straty ciepła przez stolarkę okienną oraz na połączeniu ściany ze stropem.

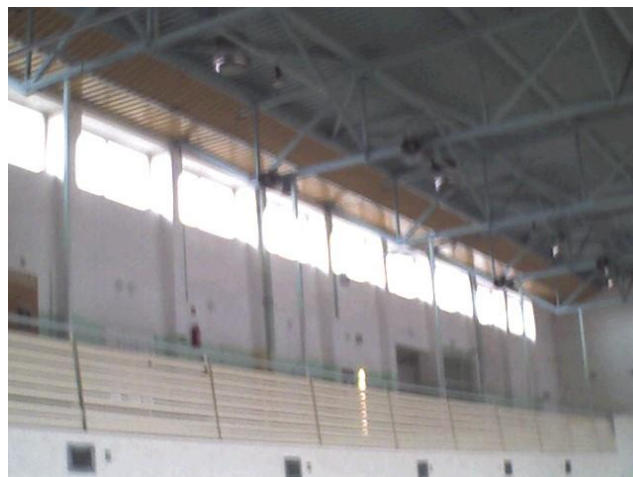
Plik:
IV_01033.BMT

Nieszczelne okna w hali sportowej.

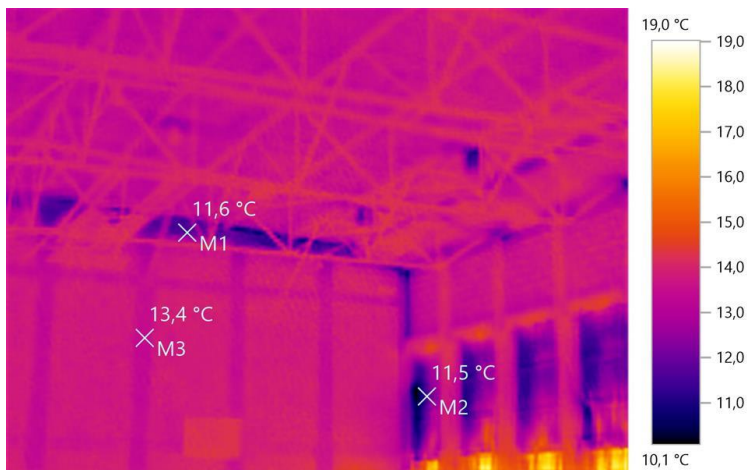
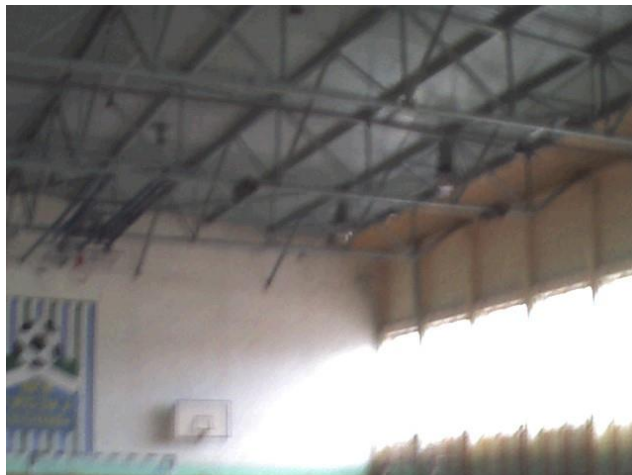
Plik:
IV_01034.BMT

Widoczne mostki termiczne w narożnikach oraz straty przez stolarkę okienną.

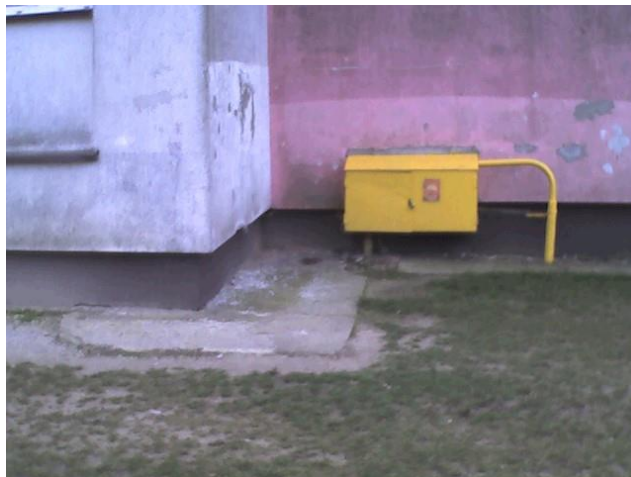
Plik:
IV_01051.BMT

Duża strata ciepła poprzez nadziemną część ściany zewnętrznej poziomu piwnicy.

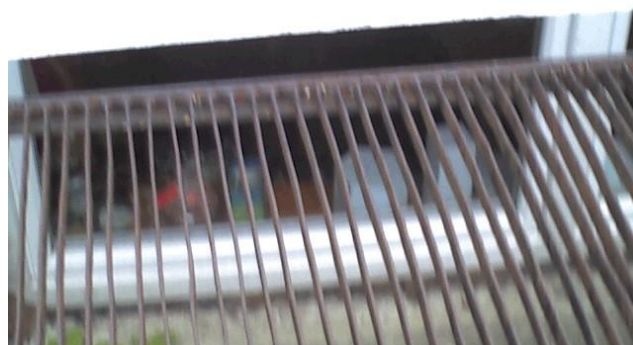
Plik:
IV_01053.BMT

Straty ciepła przez stolarkę drzwiową piwnicy.

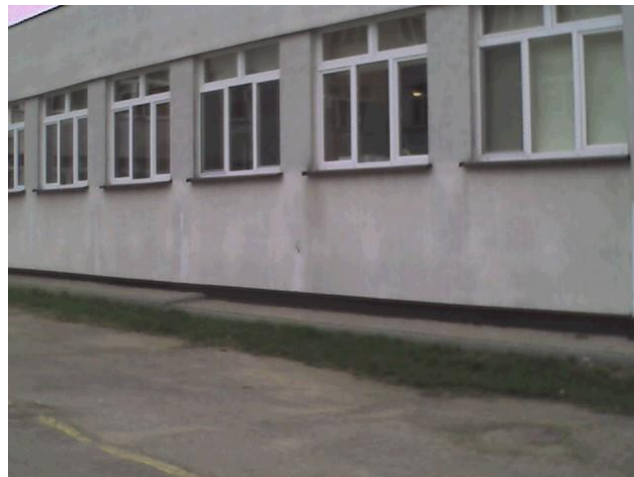
Plik:
IV_01054.BMT

Punktowe straty ciepła - niewłaściwa izolacja termiczna.

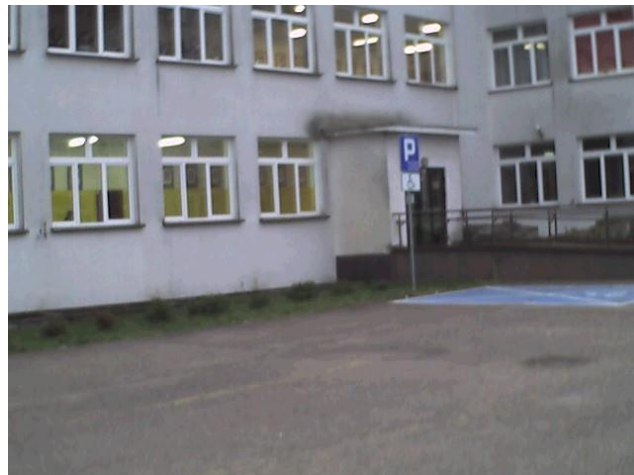
Plik:
IV_01056.BMT

Straty ciepła przez stolarkę okienną .

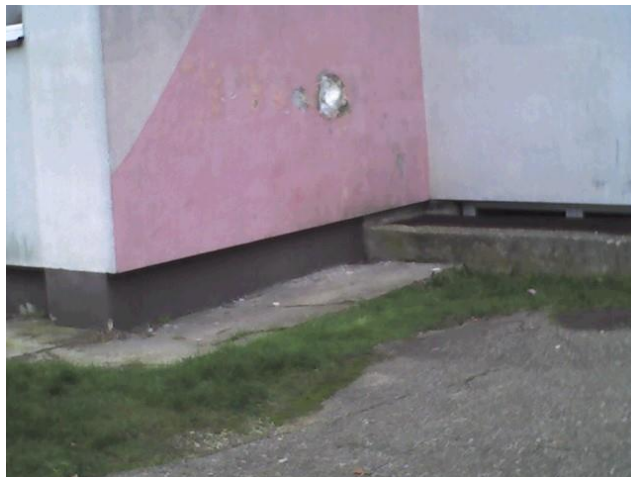
Plik:
IV_01057.BMT

Mostki termiczne nieizolowanej części nadziemnej poziomu piwnicy.

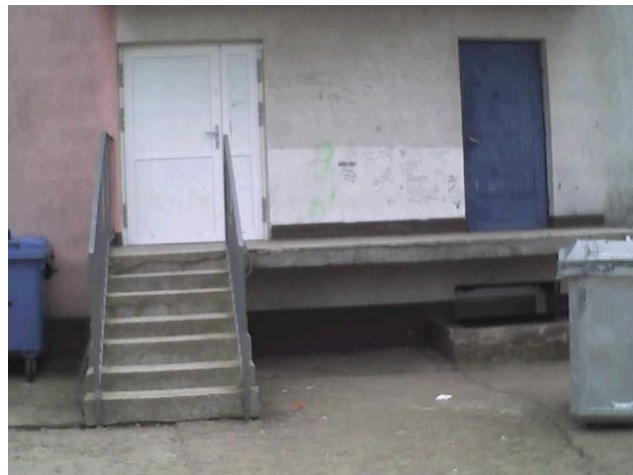
Plik:
IV_01061.BMT

Wadliwa izolacja termiczna.

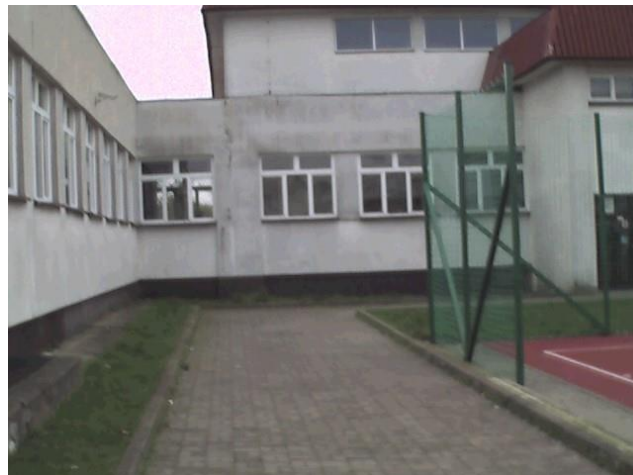
Plik:
IV_01064.BMT

Kunktowe mostki termiczne.

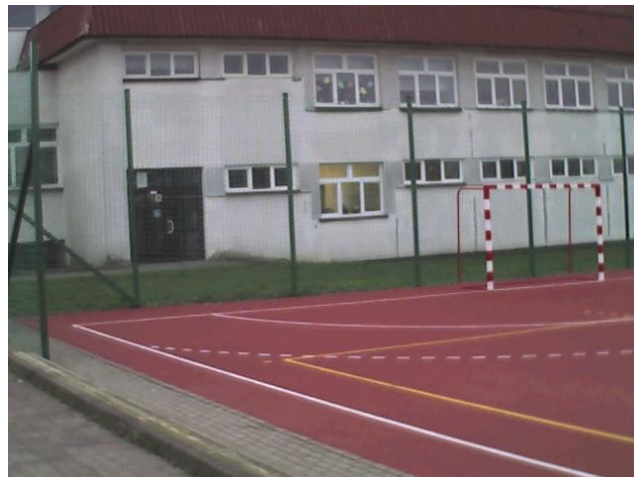
Plik:
IV_01065.BMT

Widoczne wady izolacji termicznej budynku.

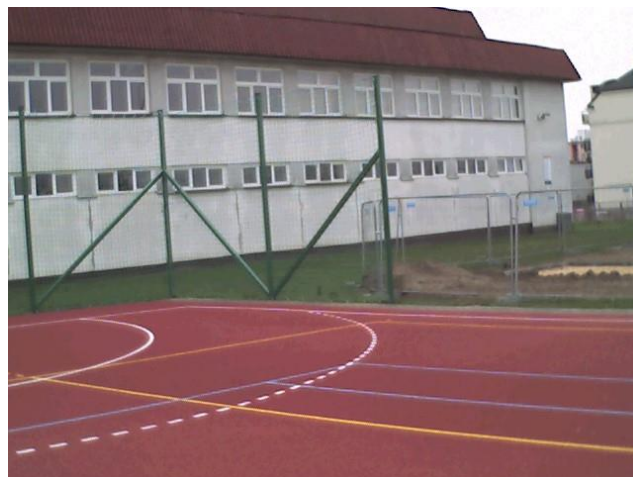
Plik:
IV_01066.BMT

Mostki termiczne nieizolowanej części nadziemnej poziomu piwnicy.

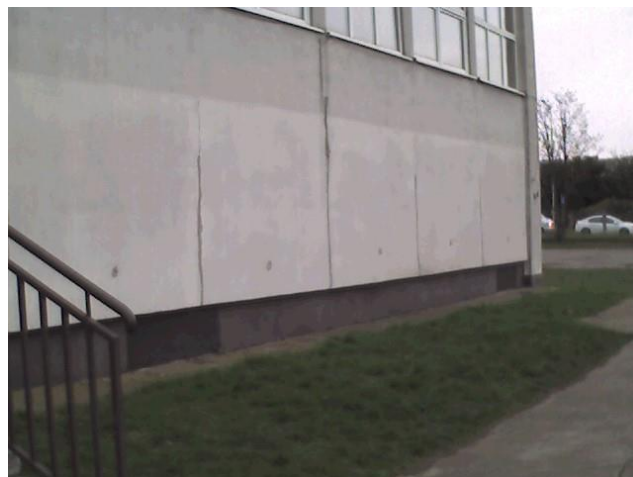
Plik:
IV_01069.BMT

Mostki termiczne nieizolowanej części nadziemnej poziomu piwnicy.

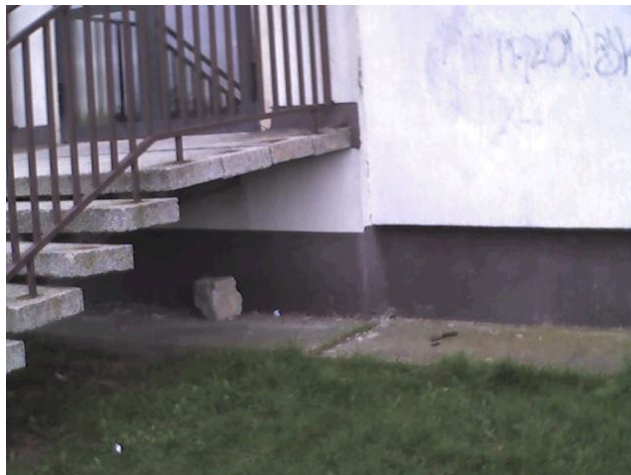
Plik:
IV_01073.BMT

Brak izolacji termicznej

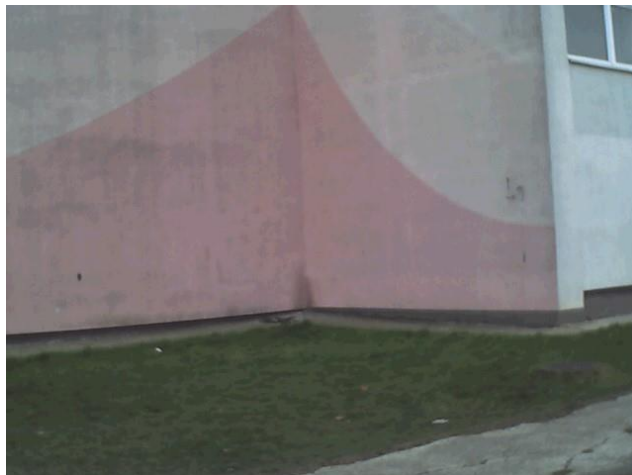
Plik:
IV_01074.BMT

Braki izolacji termicznej. Liniowe mostki termiczne na spoinach między bloczkami gazobetonu.

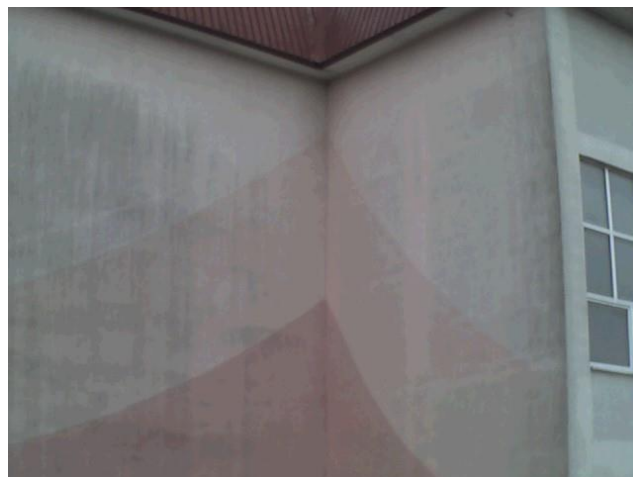
Plik:
IV_01076.BMT

Widoczne braki izolacji termicznej.

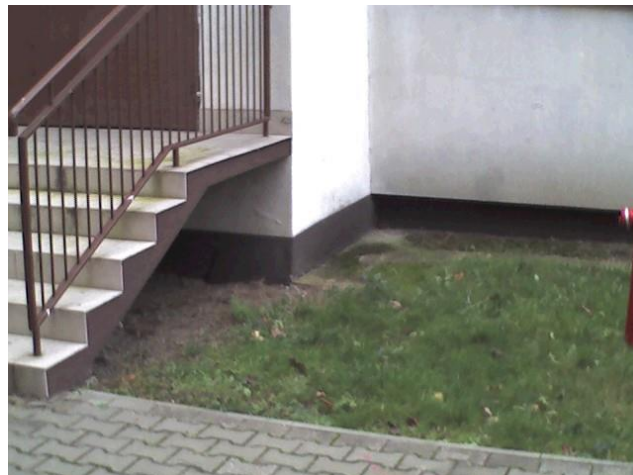
Plik:
IV_01082.BMT

Mostki termiczne nieizolowanej części nadziemnej poziomu piwnicy.

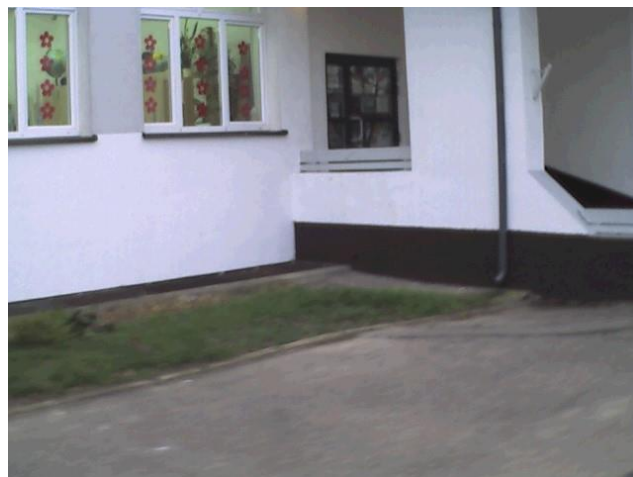
Plik:
IV_01088.BMT

Straty ciepła przez stolarkę okienną i drzwiową.

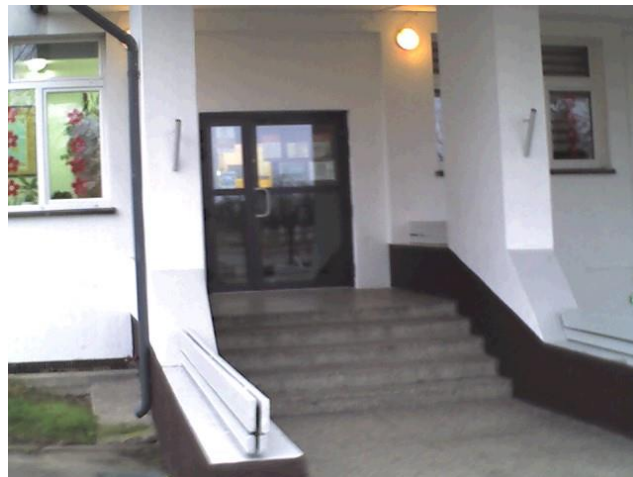
Plik:
IV_01089.BMT

Straty ciepła przez stolarkę okienną i drzwiową

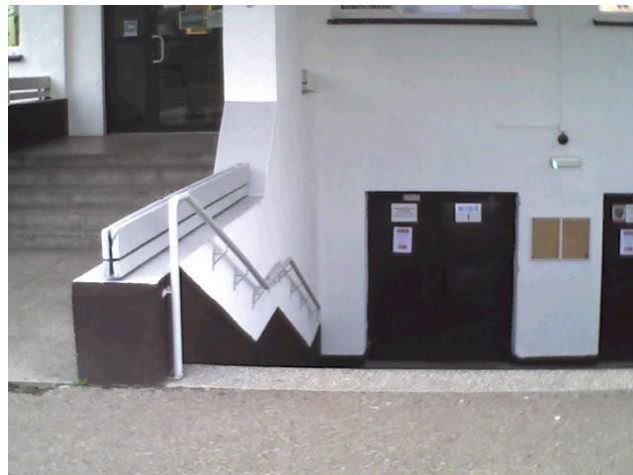
Plik:
IV_01090.BMT

Straty ciepła przez stolarkę okienną i drzwiową.
