EKSPERTYZA TECHNICZNA

TEMAT:	EKSPERTYZA TECHNICZNA PAŁACU W LISOWICACH
LOKALIZACJA:	LISOWICE, GMINA KOLUSZKI
ZLECENIODAWCA:	EKOTEKTURA SPÓŁKA Z OGRANICZONĄ ODPOWIEDZIALNOŚCIĄ Z SIEDZIBĄ W KRAKOWIE, PRZY UL. STANISŁAWA KONARSKIEGO 33/2
WYKONAWCA EKSPERTYZY:	PUCIŁOWSCY-KONSTRUKCJE PAWEŁ PUCIŁOWSKI UL. SOKRATESA 13A/41 01-909 WARSZAWA BIURO@PUCILOWSCY- KONSTRUKCJE.PL TEL. 509 197 862   PUCIŁOWSCY KONSTRUKCJE

Przedmiotem niniejszego opracowania jest istniejący budynek pałacu w Lisowicach, gmina Koluszki

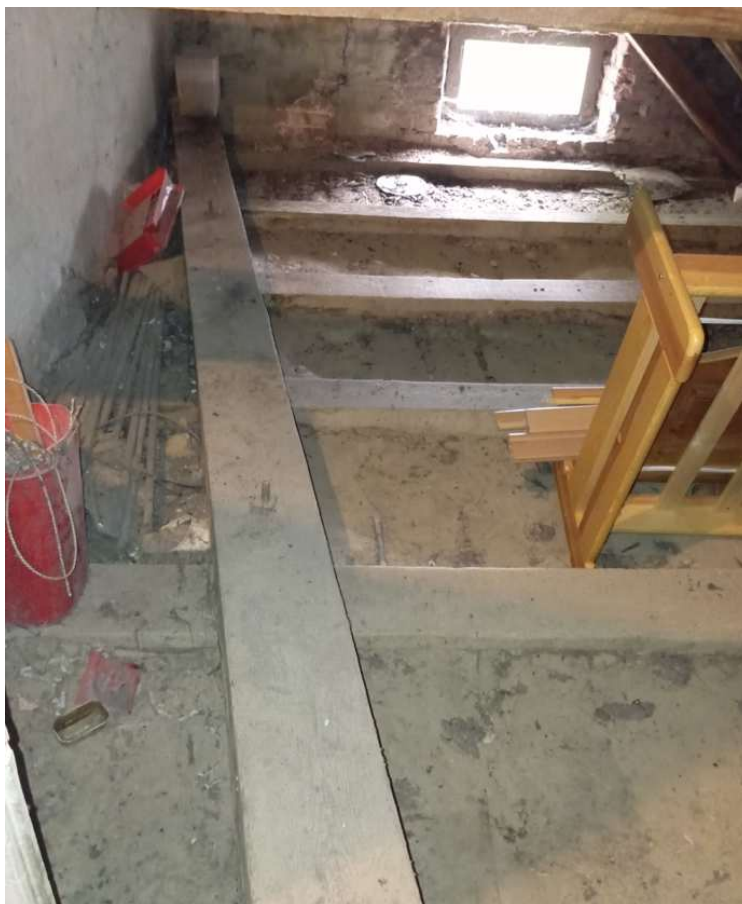
fot.3. odkrywka 03-widoczne belki drewniane stropu z poziomu poddasza

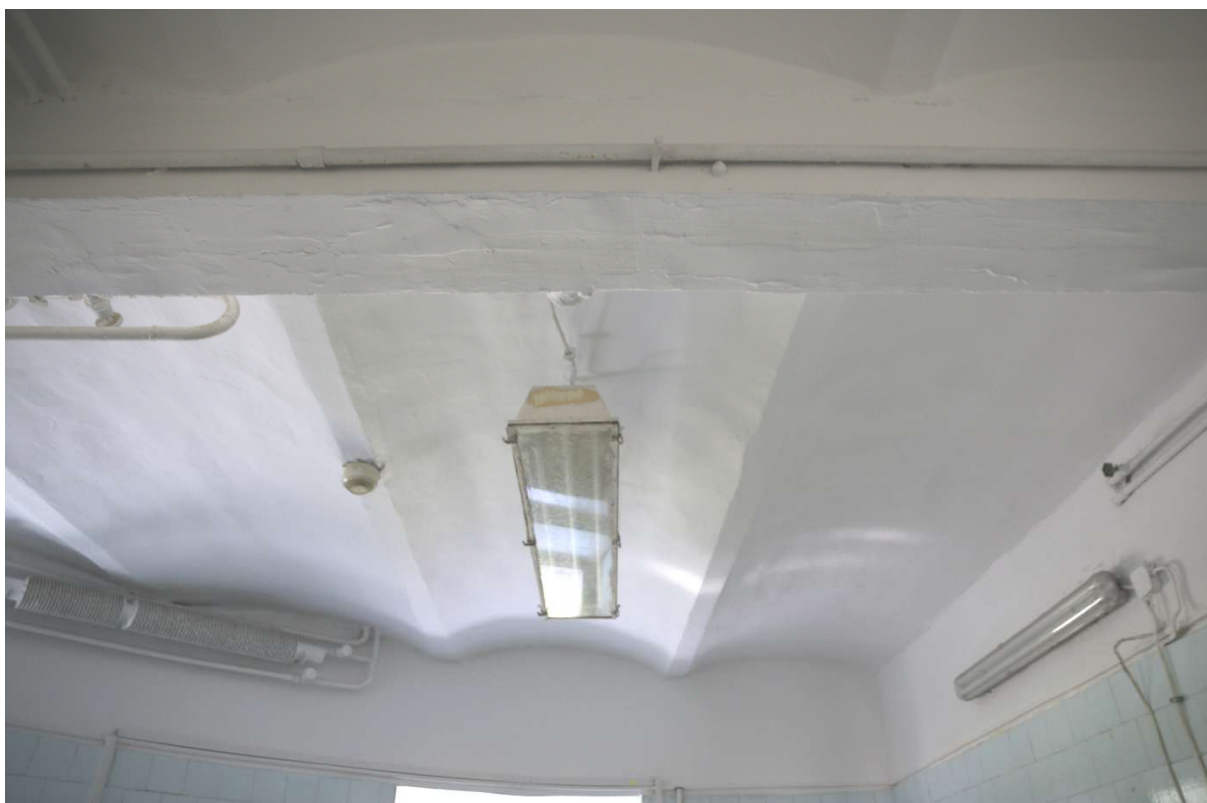
fot.5. widoczne belki stalowe i sklepienia ceglane w pomieszczeniu zmywalni w poziomie przyziemia

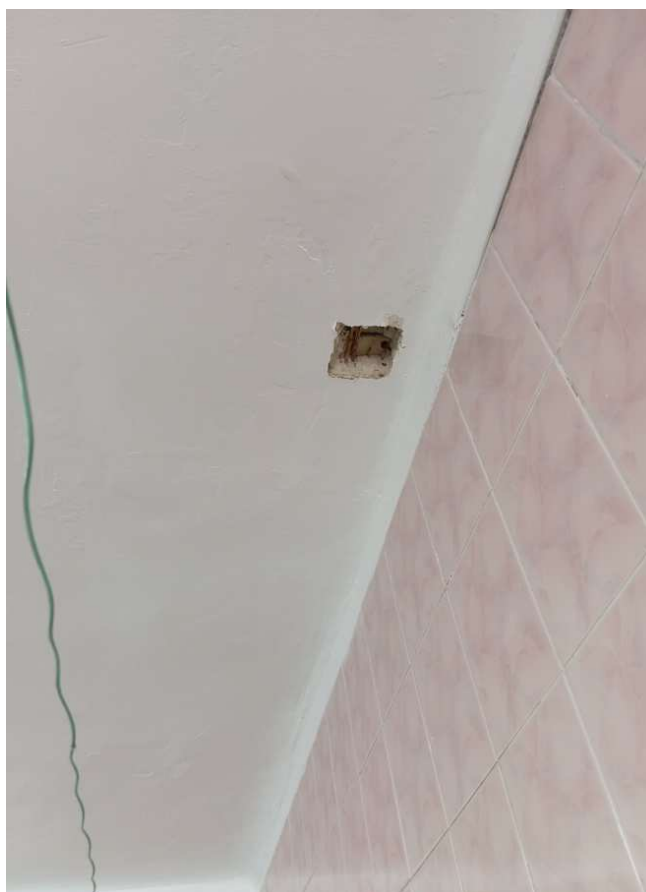
fot.7. widoczna okrywka stropu od spodu nad pomieszczeniem pralni - widoczny tynk na trzcinie i podbitka drewniana

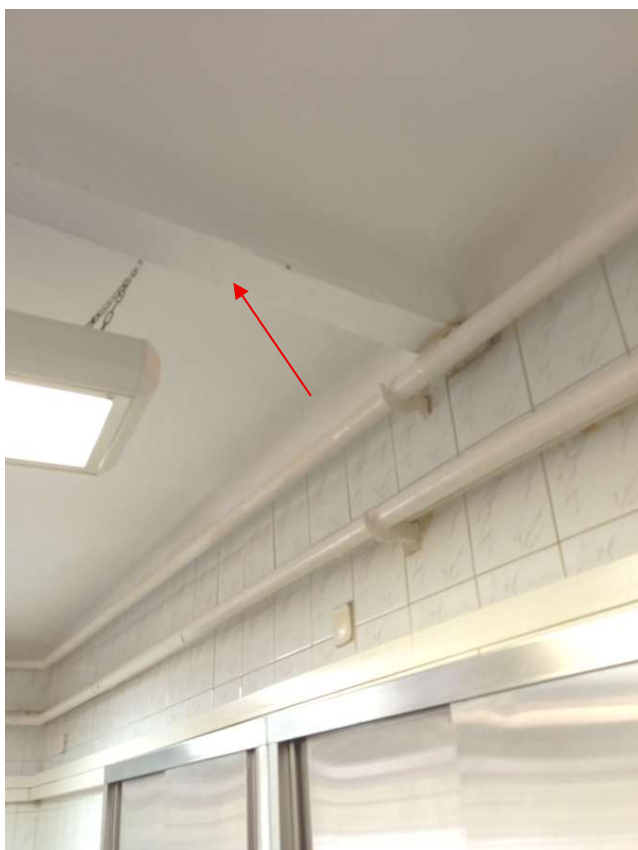
fot.13. widoczna belka stalowa stropu w kuchni w poziomie przyziemia

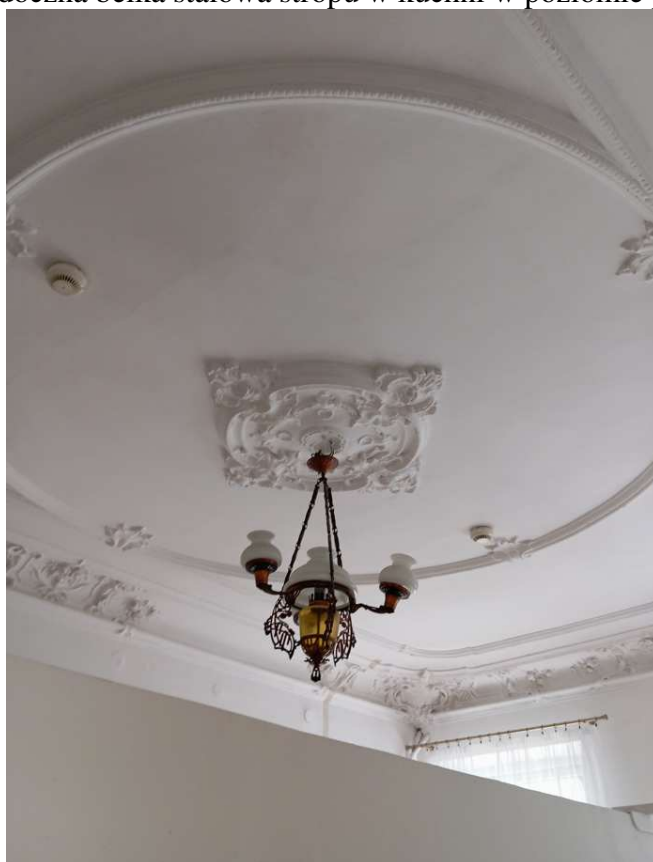
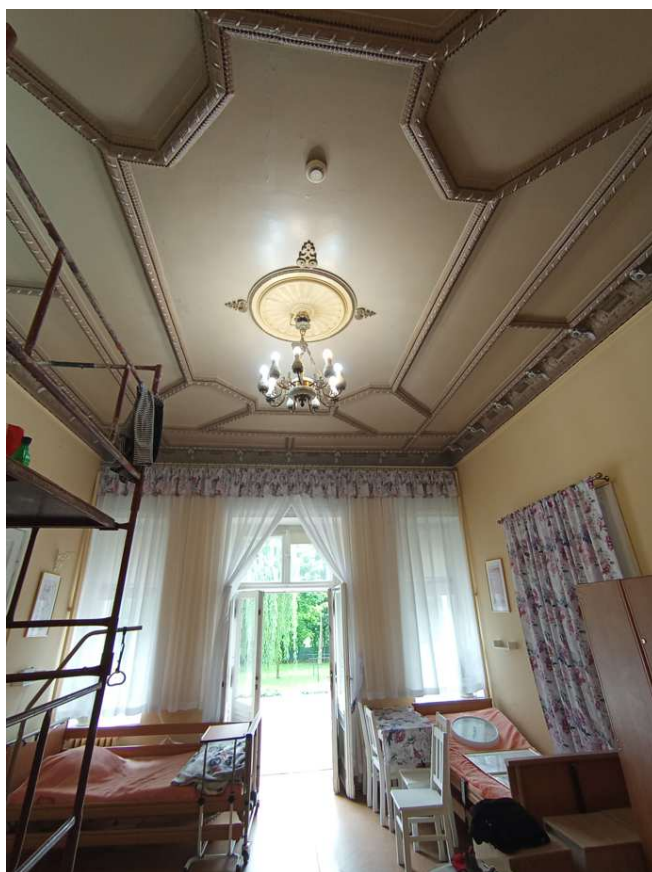
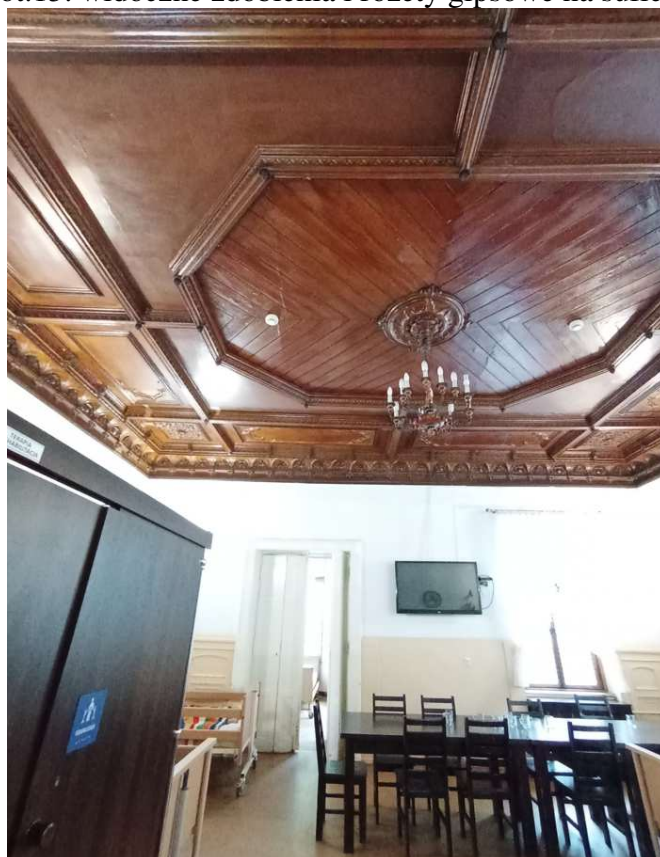
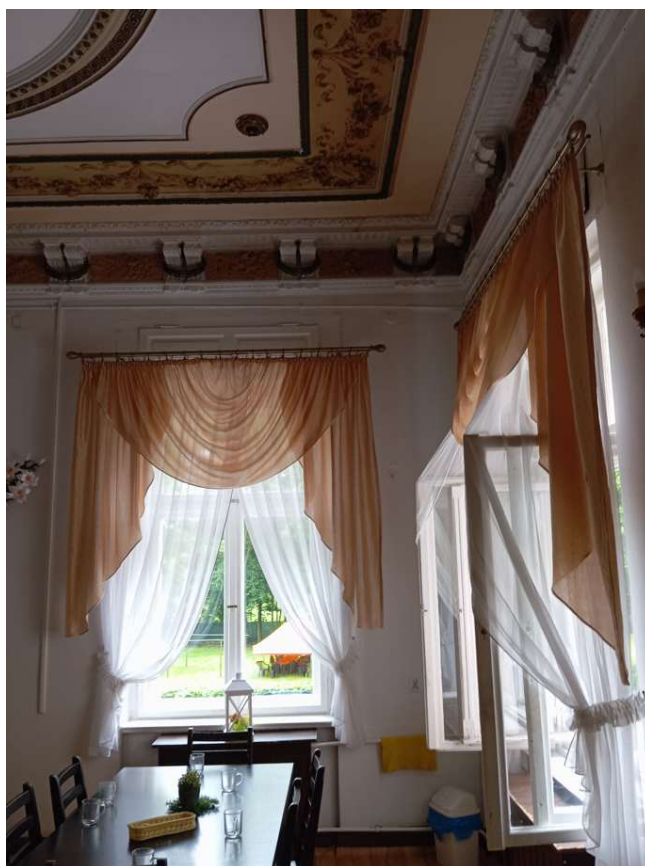
fot.14. widoczne zdobienia i rozety gipsowe na suficie

- Wzmocnić konstrukcję stropu. Wzmocnienie polega na obustronnym dokręceniu do istniejących belek drewnianych profili stalowych. Proponuje się zastosowanie ceowników stalowych skręcanych na przestrzał przez elementy drewniane. Ceowniki należy opierać w bruzdach wykonywanych w ścianach nośnych. Należy usunąć wszystkie wtórnie wykonane warstwy posadzkowe (płyty osb, wylewki betonowe), usunąć trociny, polepę glinową i gruz ceglany z przestrzeni pomiędzy belkami. Demontażu również wymagają beski ślepego pułapu. Wypełnienie pomiędzy belkami wykonać z lekkiego materiału izolacyjnego np. keramzyt, styropian lub wełna mineralna. Wylewkę wykonać jako lekką np. ze stylobetonu lub jako anhydrytową. Istniejące belki drewniane przed wykonaniem wzmocnienia należy zaimpregnować środkami grzybo i owadobójczymi oraz p.poż. Prace budowlane należy prowadzić w taki sposób aby nie uszkodzić ozdobnych zdobień i rozet gipsowych znajdujących się na sufitach.

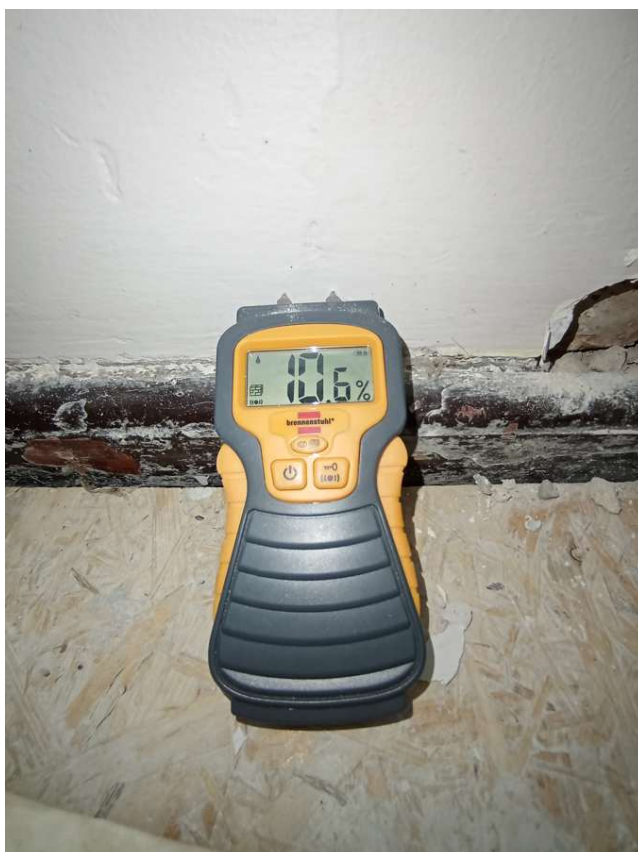
fot.20. widoczny odczyt wilgotności tynku wewnętrznego

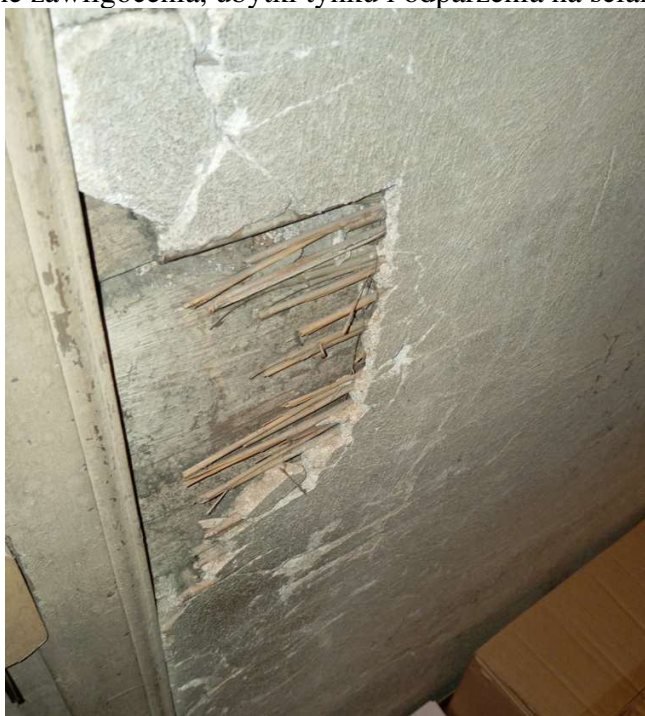
fot.23. widoczny tynk na trzcinie na ścianie wewnętrznej poddasza

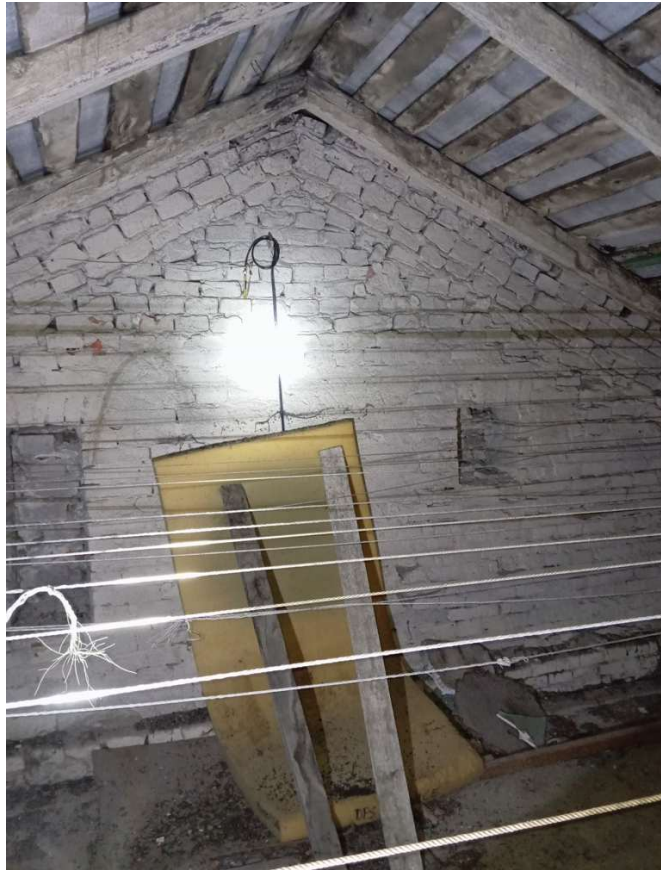
fot.26. widoczny układ przemurowania ściany szczytowej

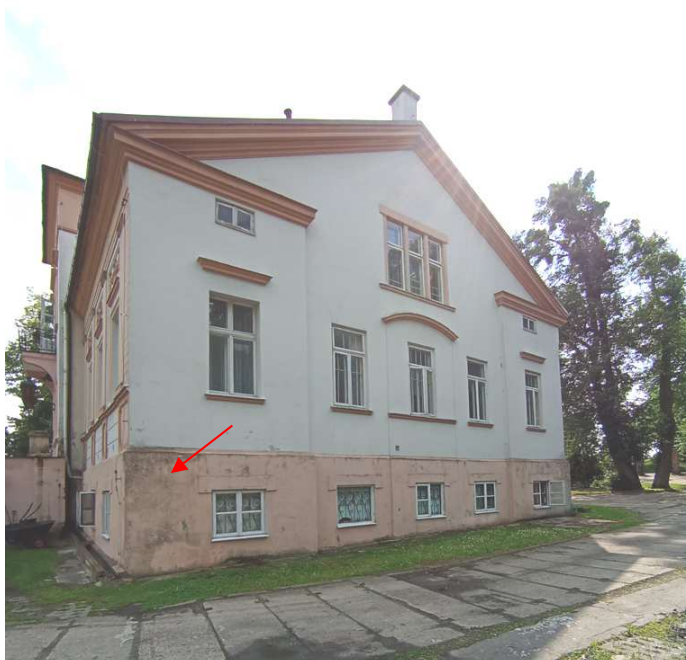
fot.39. widok elewacji północnej i widoczne zagrzybienia tynku w narożniku ściany

usunięciem zawilgocenia należy zlokalizować źródło zawilgocenia i je usunąć. Zawilgocenia ścian w budynku należy osuszyć i zaimpregnować środkiem grzybobójczym.

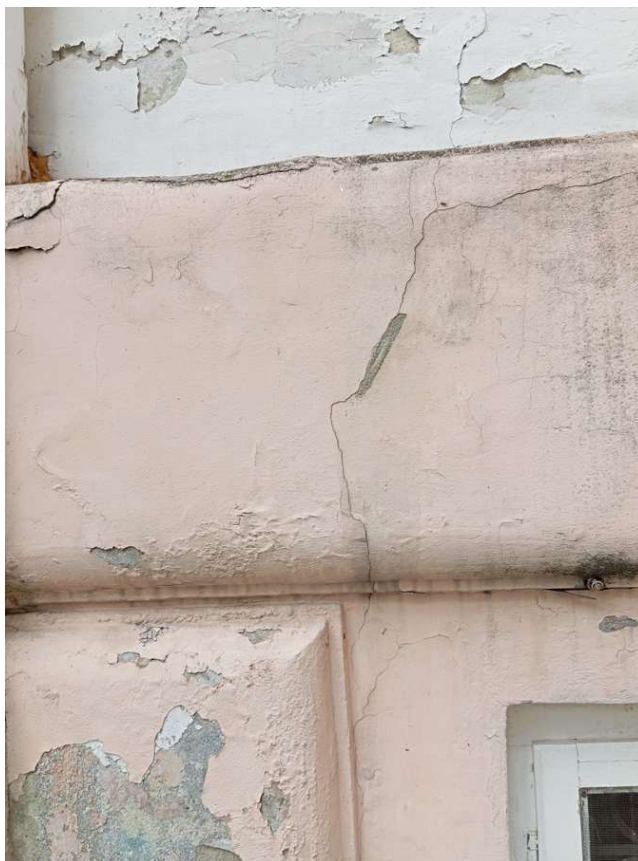
fot.52. widoczne zarysowania tynku na elewacji południowej

W przypadku podjęcia decyzji o wykonaniu nowego tynku na ścianach istniejący tynk należy skuć. Ewentualne, ujawnione po skuciu tynku rysy muru zszyć prętami stalowymi w systemie naprawczym dedykowanym do naprawy rys ścian murowanych. Ubytki zaprawy bądź luźną zaprawę między cegłami uzupełnić dedykowaną zaprawą renowacyjną. Warstwę tynku odtworzyć z wykorzystaniem tynków renowacyjnych przeznaczonych do starych murów.

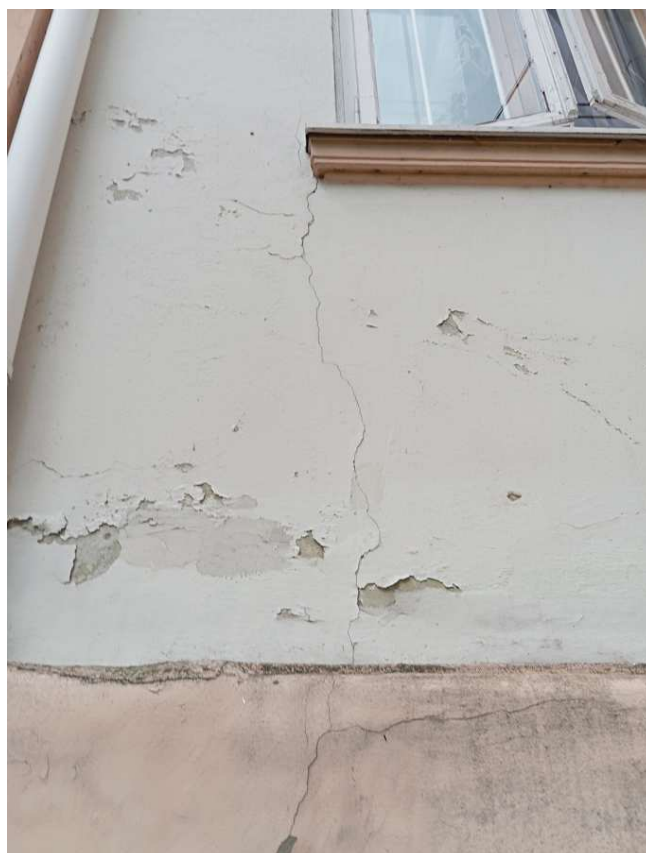
fot.53. widoczne zarysowania tynku na elewacji południowej

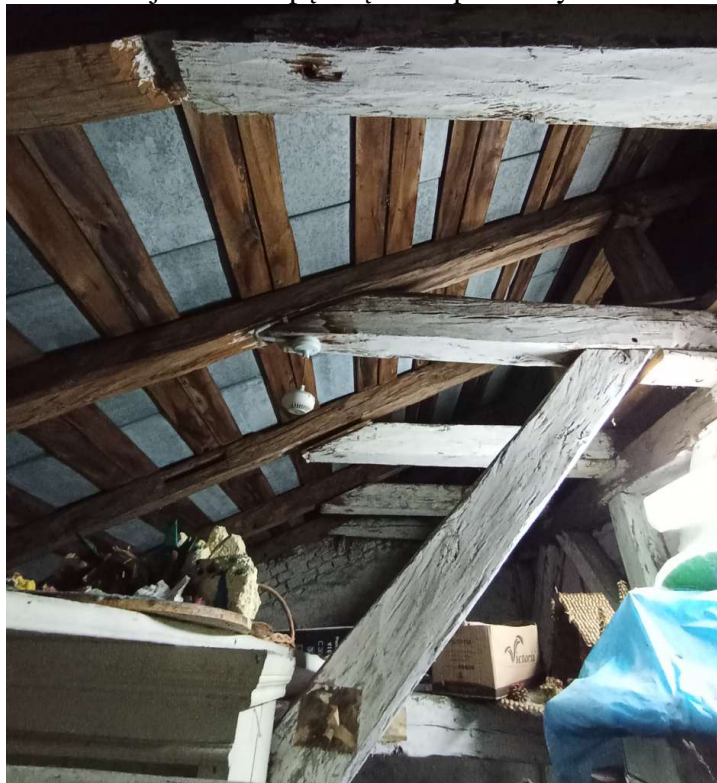
fot.57. widoczna konstrukcja dachu: krokwie podparte belkami wspartymi na zastrzałach i ściankach stolcowych

- Ze względu na zły stan techniczny należy w całości wymienić konstrukcję więźby dachowej. Nową konstrukcję należy wykonać z elementów z drewna konstrukcyjnego klasy C24, czterostronnie struganego o wilgotności do 12%. Wszystkie elementy drewniane należy zaimpregnować środkami grzybo i owadobójczymi oraz przeciwpożarowo.

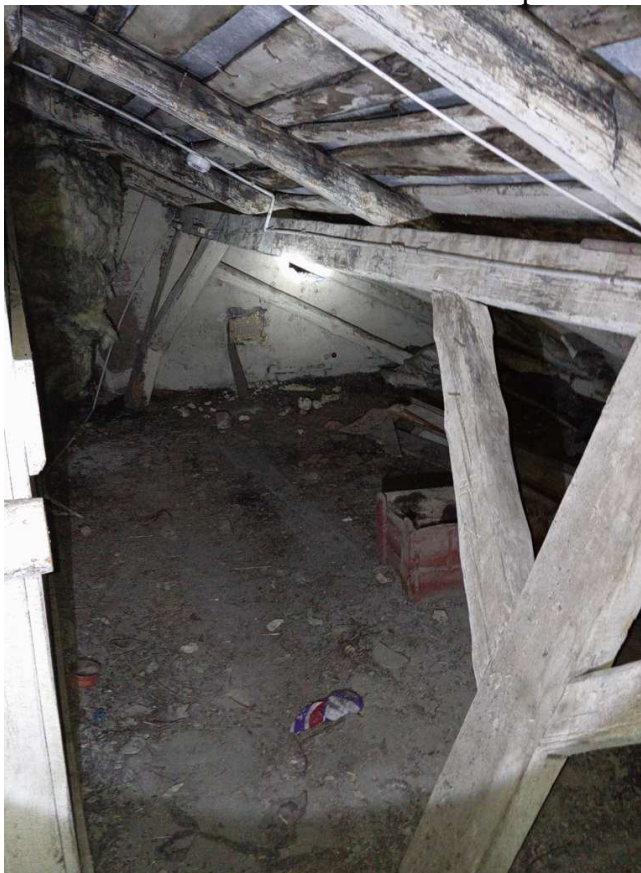
fot.63. widoczny układ konstrukcyjny dachu (krokwie podparte skośną ścianą stolcową z zastrzałami) oraz zły stan techniczny elementów konstrukcyjnych

Weryfikację nośności konstrukcja dachu pominięto ze względu na zły stan techniczny konstrukcji drewnianej, korozję biologiczną spowodowaną działaniem kornika oraz zjawisko próchnienia drewna.
