EKSPERTYZA TECHNICZNA

**DOTYCZĄCA PRZYCZYN POWSTANIA USTEREK NA
POWIERZCHNI DACHU „A” I „B” O KTÓRYCH MOWA
W PROTOKOLE Z OKRESOWEJ, PÓŁROCZNEJ KONTROLI
STANU TECHNICZNEGO Z 6 MAJA 2025 R. BUDYNKU SĄDU
OKRĘGOWEGO WARSZAWA-PRAGA W WARSZAWIE
ADRES: UL. POLIGONOWA 3, WARSZAWA**

OPRACOWANIE:	inż. Krzysztof Kupniewski Nr upr. St – 183/82 Nr ewid. MAZ/BO/0803/01 Rzecznik SłTPMB NR R/02/2024
DATA	lipiec 2025 r.

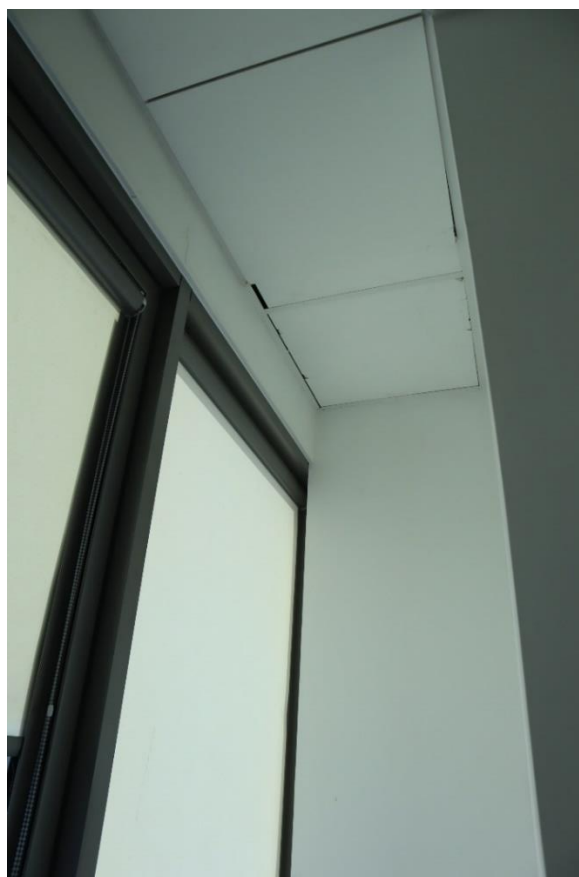
Fot. 5.

Pokój 4 037. Ślady przecieków zlokalizowane na suficie podwieszanym i obudowie stropu wykonanej z płyt gk

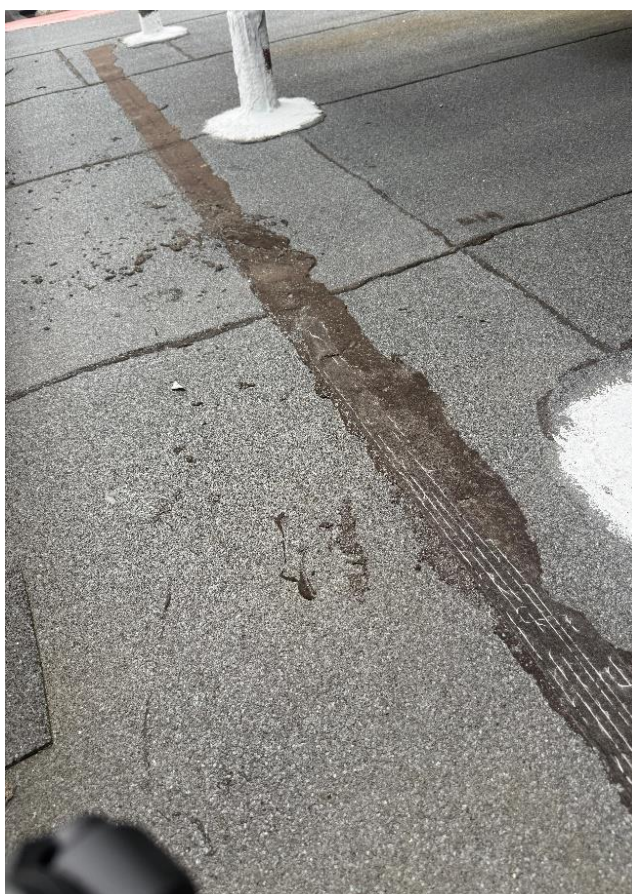
Powierzchnia pokrycia dachu z papy była wielokrotnie punktowo naprawiana za pomocą wstawek. Miejscowe naprawy wynikają z doraźnego zabezpieczenia pokrycia dachowego spowodowanego naturalną degradacją pokrycia.

Fot. 12. Liniowe naprawy papy

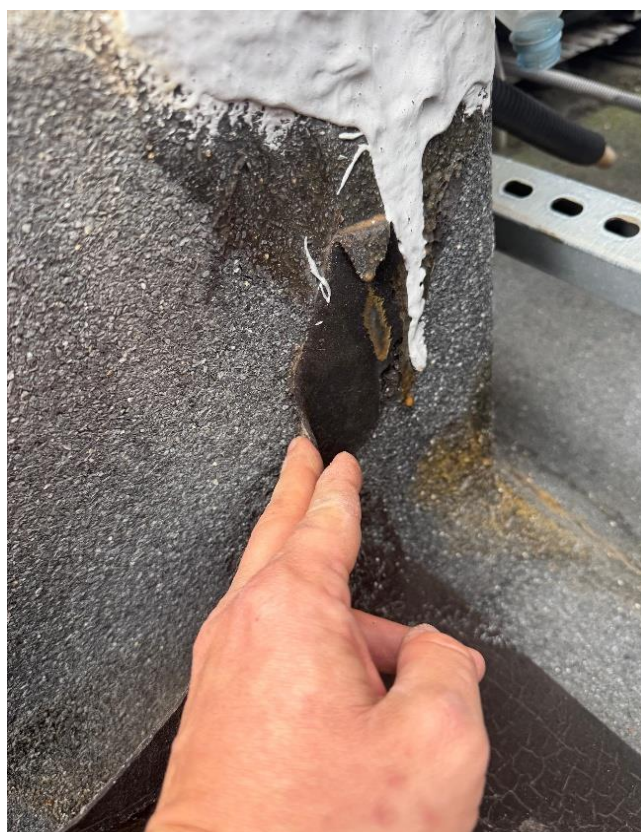
Fot. 17. Odklejona papa w narożniku podstawy urządzenia

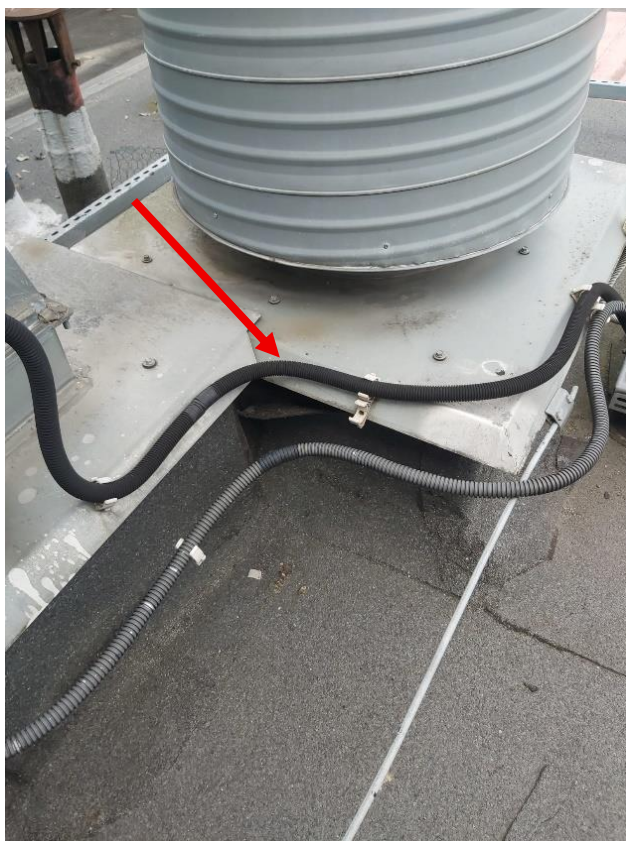
Fot. 26. Odklejona papa na ścianie fundamentu urządzenia

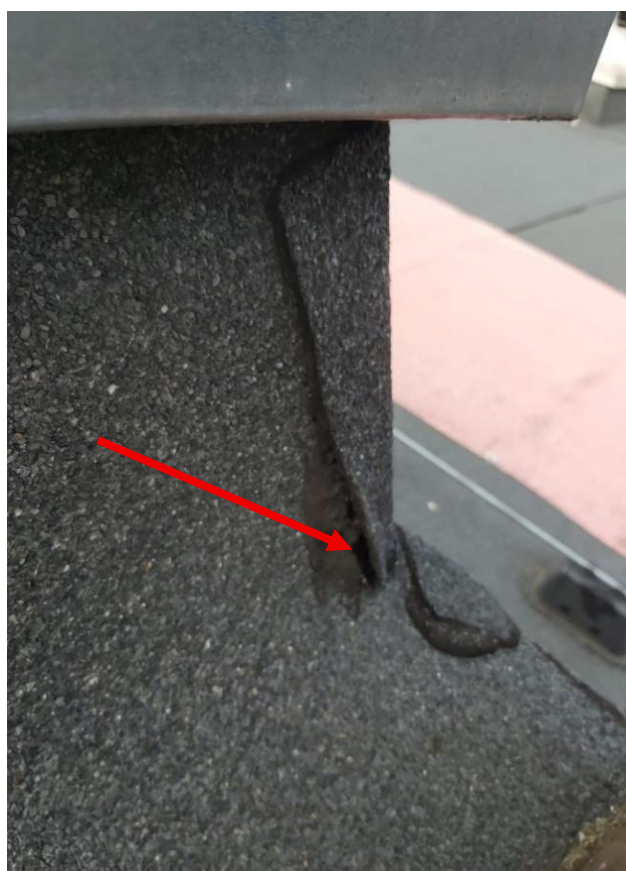
Fot. 27. Odklejona papa na ścianie fundamentu urządzenia

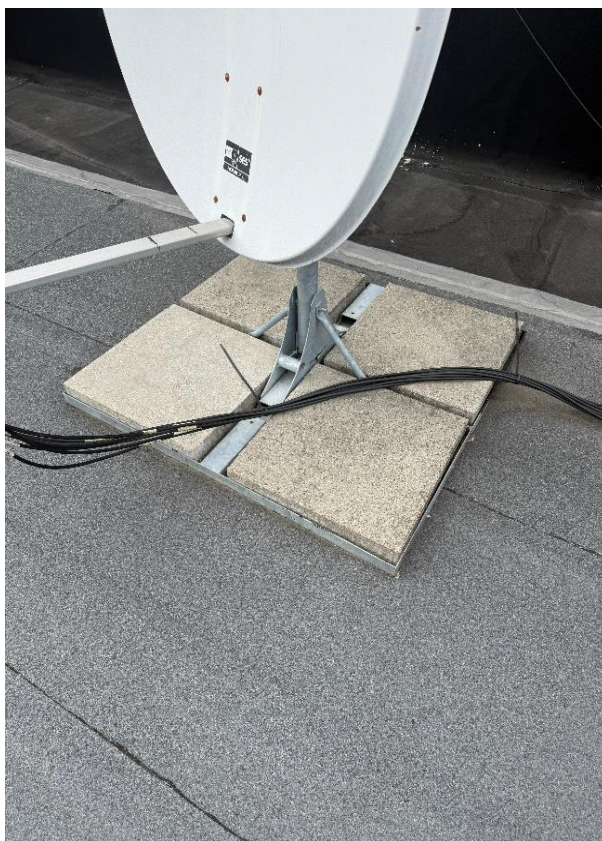
7.2.2. ZAMONTOWANE PODSTAWY BETONOWE (BLOCZKI BETONOWE) POD URZĄDZENIA INSTALACYJNE NA DACHU POWODUJĄ USZKODZENIA POWIERZCHNI PAPY, CO WPŁYWA NA USZKODZENIE POWIERZCHNI PAPY WIERZCHNIEGO KRYCIA.

Fot. 40. Podstawa pod antenę tv

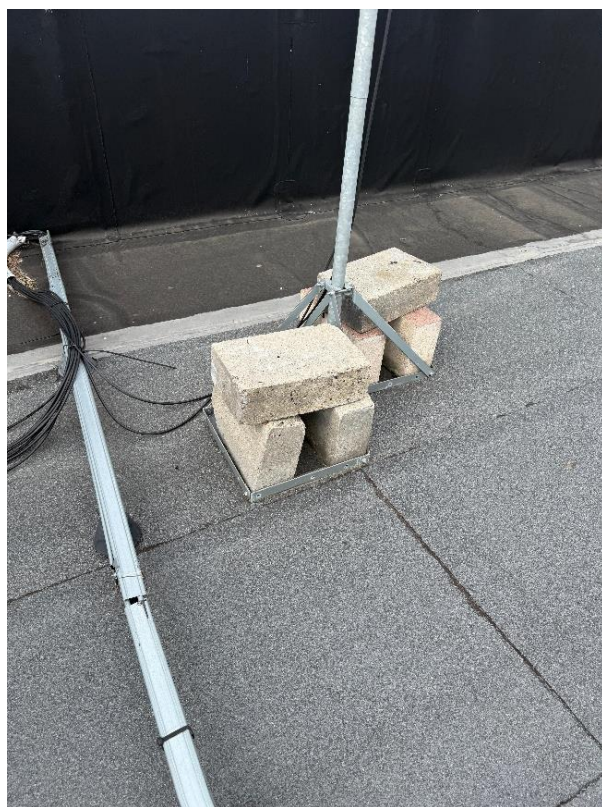
Fot. 41. Podstawa pod maszt

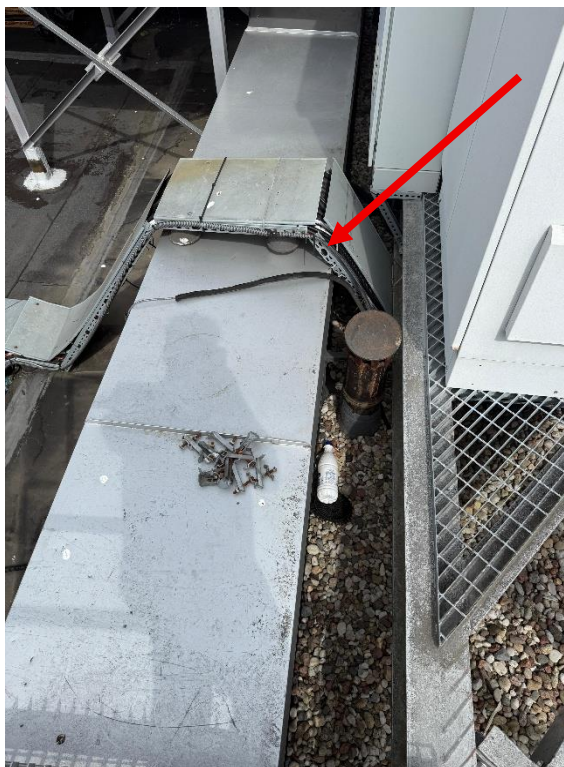
7.2.3. INSTALACJE KABLOWE UŁOŻONE NA POWIERZCHNI DACHU WYMAGAJĄ UJEDNOLICENIA I ZAMONTOWANIA NA SYSTEMOWYCH KORYTACH.

Fot. 42. Koryta instalacji elektrycznych

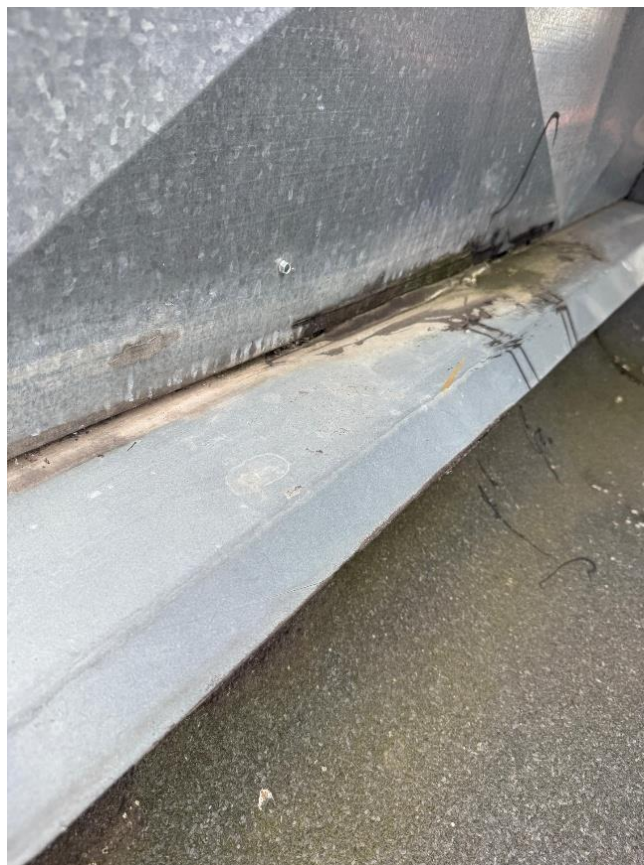
Fot. 51. Nieszczelne połączenia na styku kominka z podstawą

- Demontaż na czas wykonania izolacji dachu i ponowny montaż konstrukcji wsporczych pod kanały wentylacyjne.
- Czyszczenie ręczne elementów stalowych - kanały wentylacyjne.
- Uszczelnienie połączeń kanałów wentylacyjnych elastyczną elastyczną pastą HYPERSEAL EXPERT lub równoważną - przygotowanie powierzchni z metalu gruntowanie gruntem Aquasmart-Dur lub równoważne (zabezpiecza przed korozją i działa antykorozyjnie).
- Wypełnienie szczelin materiałem elastycznym Hyperseal Expert-150 lub równoważne.
