Temat: **Opinia techniczna przyczyn zawilgocenia ścian piwnic i parterów zespołu budynków osiedla „Kolonія Robotnicza”**

Obiekt: Budynki mieszkalne

Adres: ul. Robotnicza 1 Starachowice
ul. Robotnicza 2 Starachowice
ul. Robotnicza 4 Starachowice
ul. Robotnicza 10 Starachowice
ul. Robotnicza 14 Starachowice
ul. Widok 3 Starachowice
ul. Widok 8 Starachowice
ul. Widok 12 Starachowice
ul. Widok 14 Starachowice

Poznań sierpień 2018r.

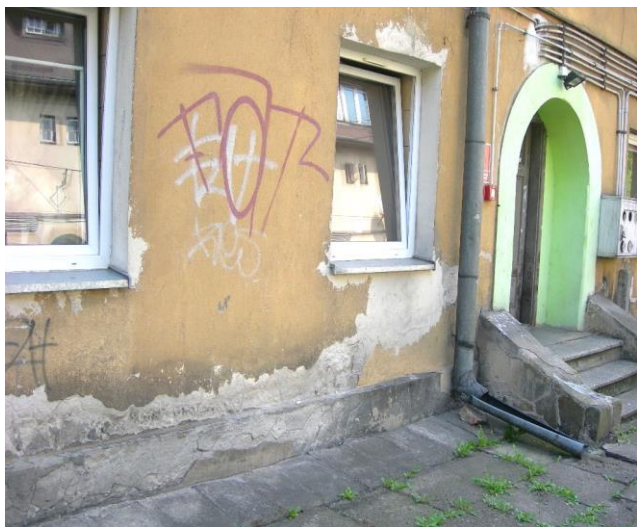
Zawilgocenie ściana zewn. wys. ok. 0,60m

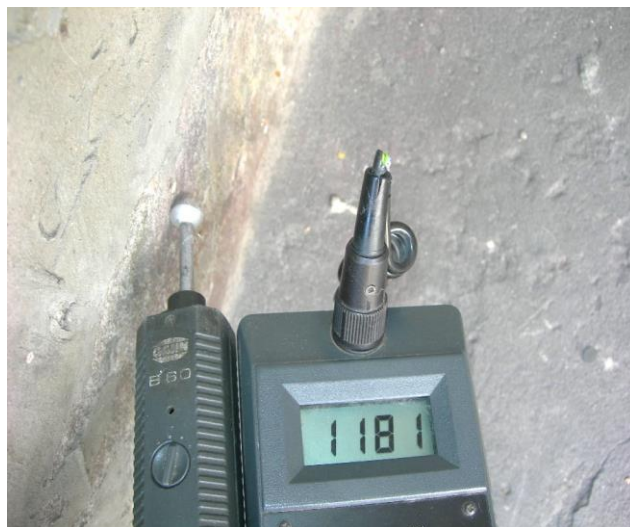
Zawilgocenie na wysokości 2,70m

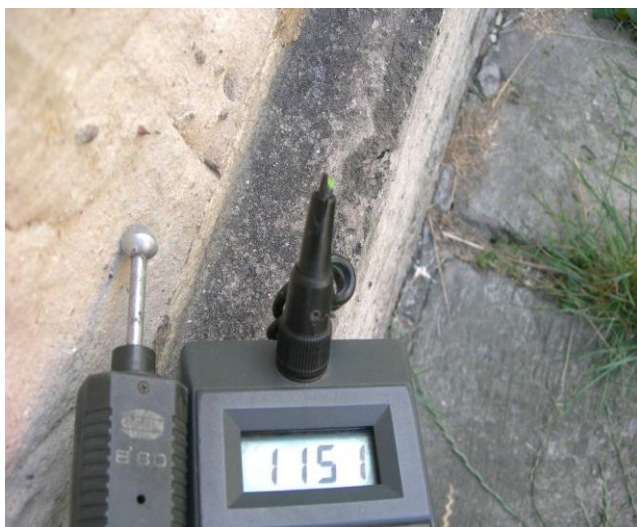
Zawilgocenie na wysokości 1,60m

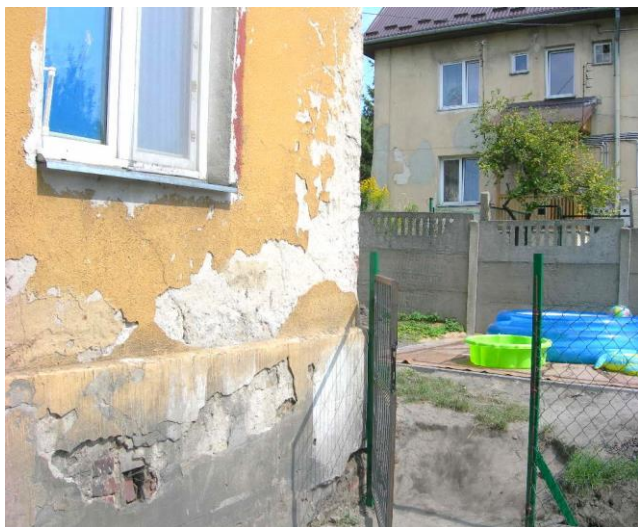
Zawilgocenie, ściana zewn. wys. ok. 0,60m

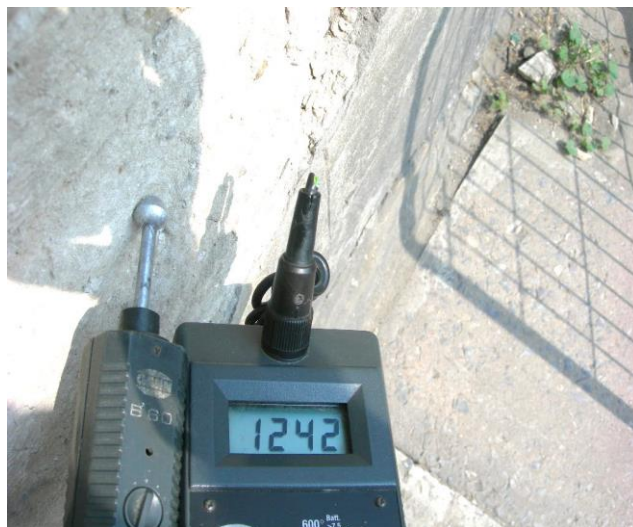
Zawilgocenie na wysokości ok. 1,40m

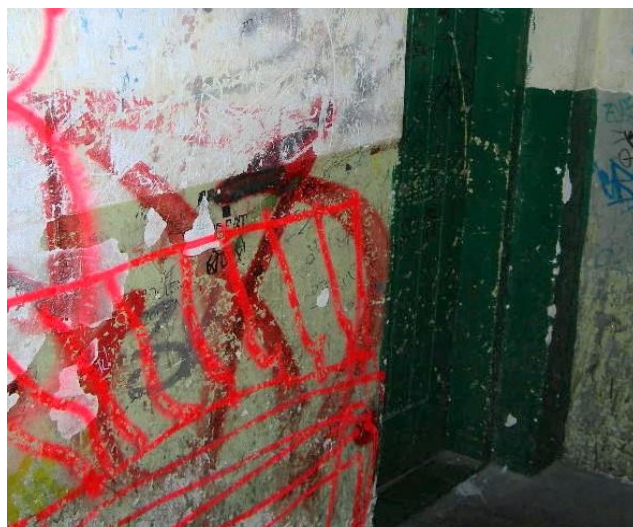
Wartość zawilgocenia, wysokość 0,20m

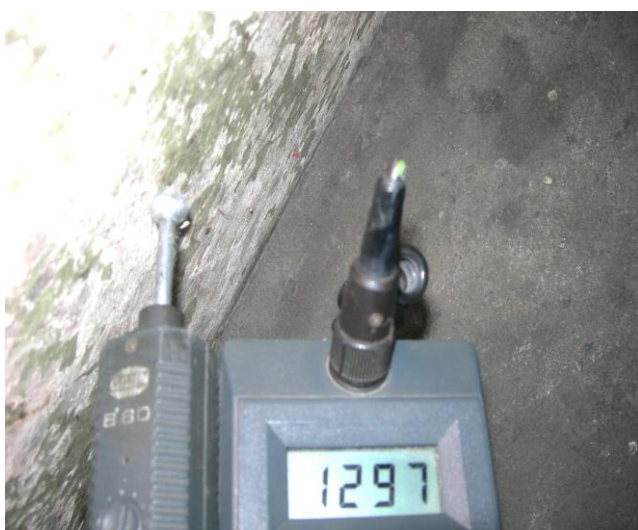
Zawilgocenie na wysokości 1,30m

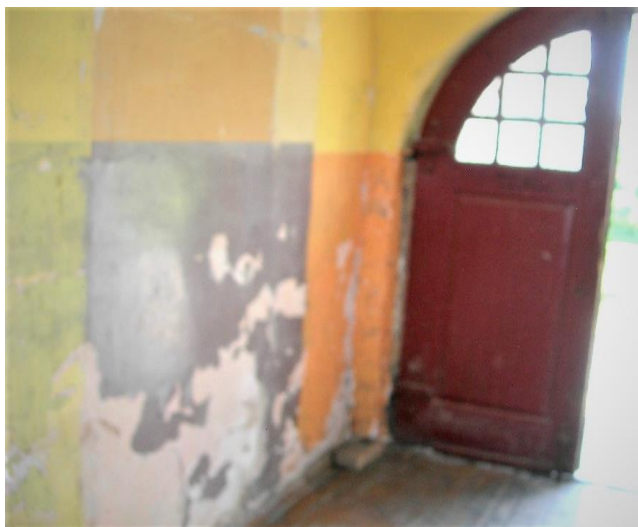
Zawilgocenie, ściana zewn. wys. ok. 0,30m

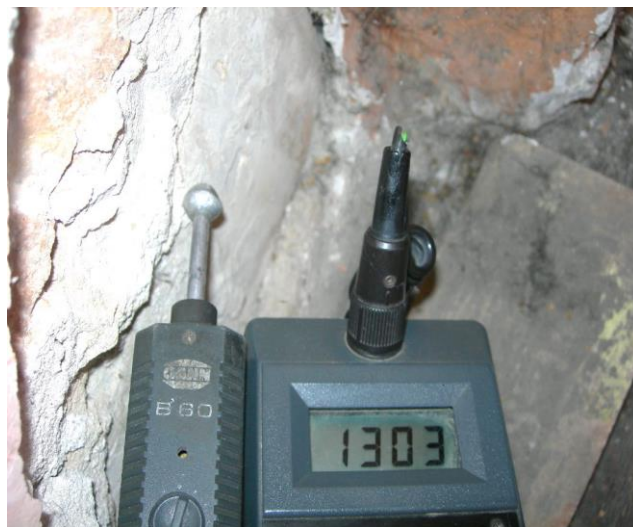
Zawilgocenie na wysokości ok. 1,60m

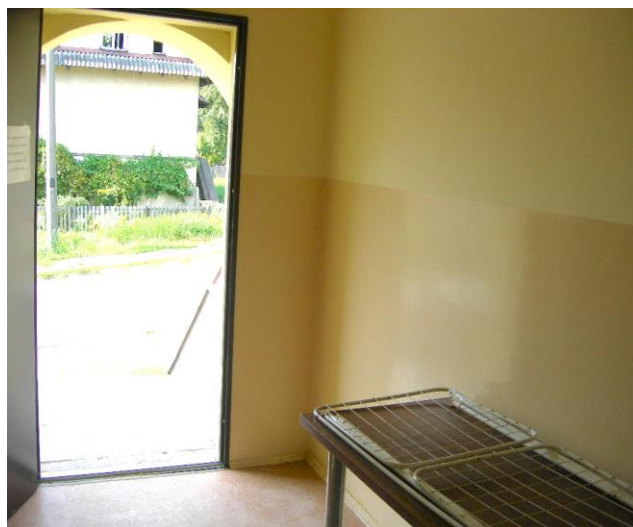
Wartość zawilgocenia, wysokość 0,20m

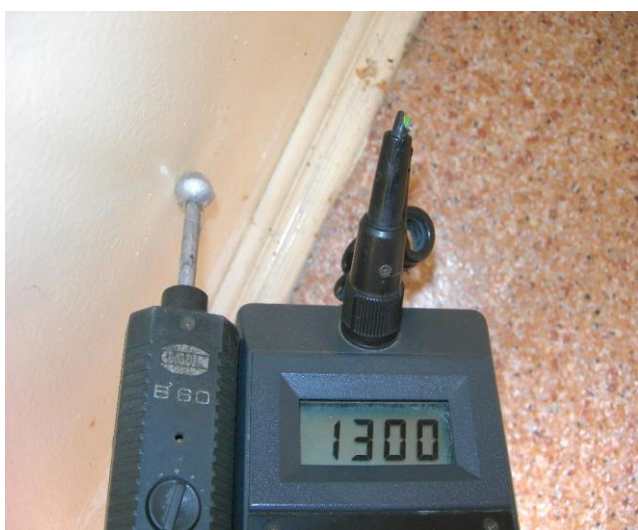
Zawilgocenie na wysokości 1,50m

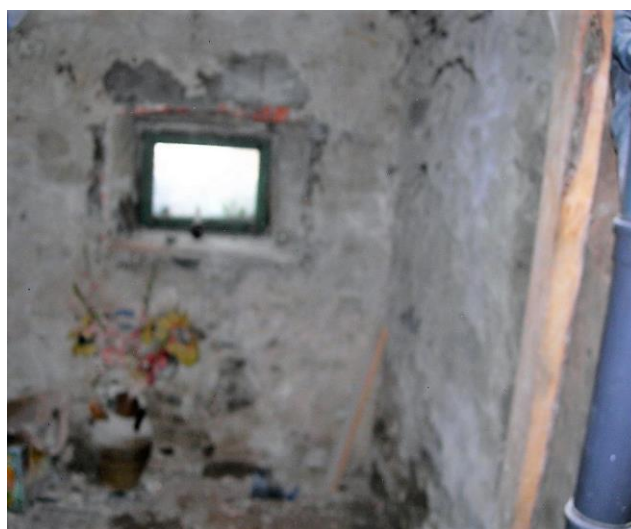
Wartość zawilgocenia, wysokość 0,40m

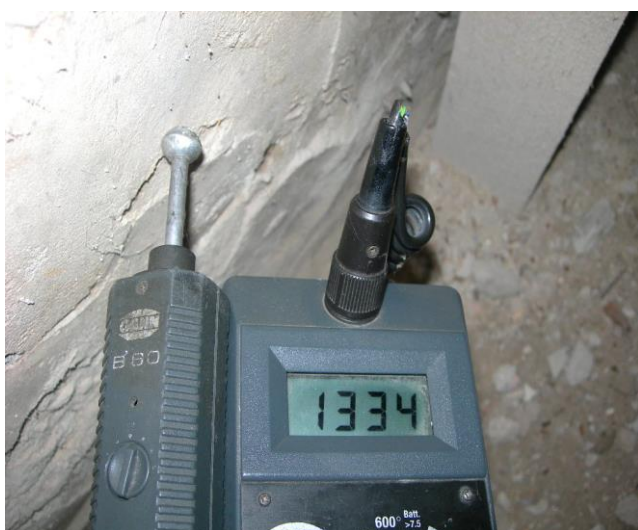
Zawilgocenie na wysokości ok. 1,90m

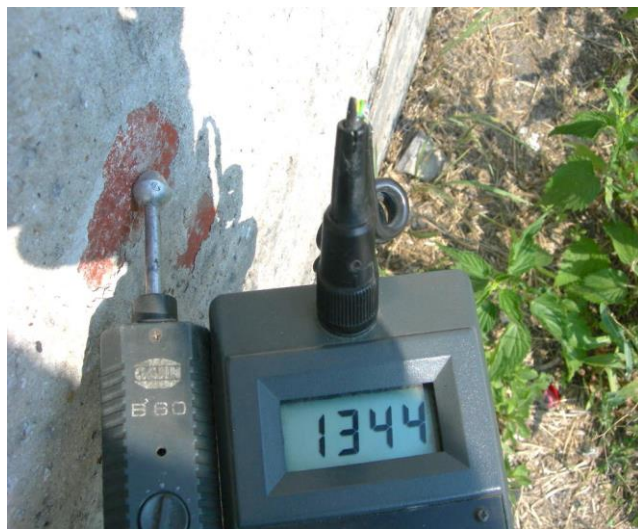
Zawilgocenie ściana zewn. wys. ok. 0,40m

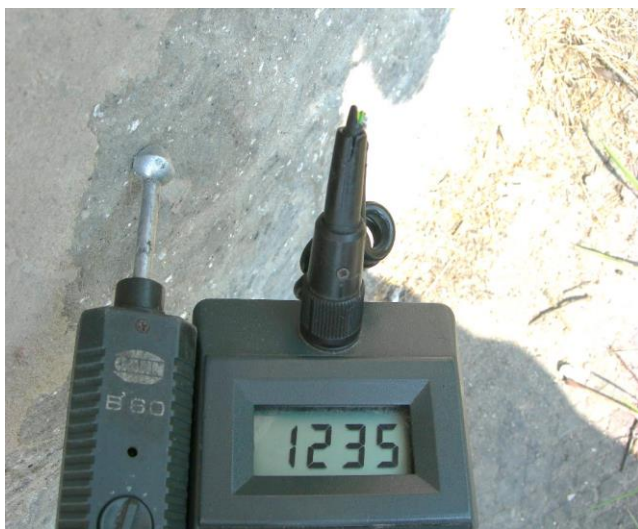
Pomiar zawilgocenia wys. ok. 0,30m

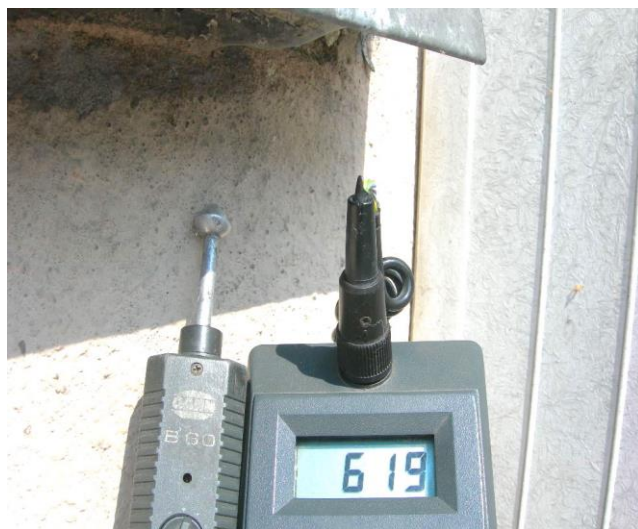
Zawilgocenie na wysokości ok. 1,90m

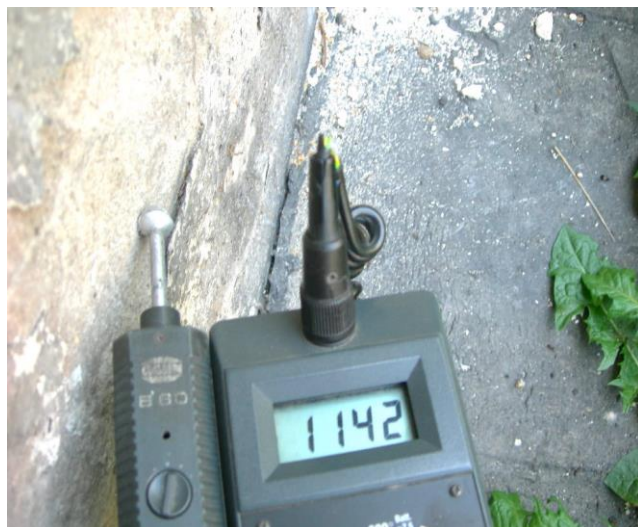
Zawilgocenie, ściana zewn. wys. ok. 0,40m

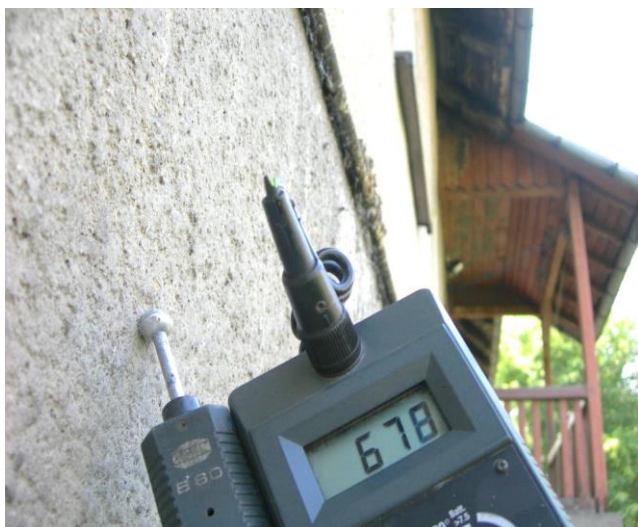
Zawilgocenie na wysokości ok. 2,20m

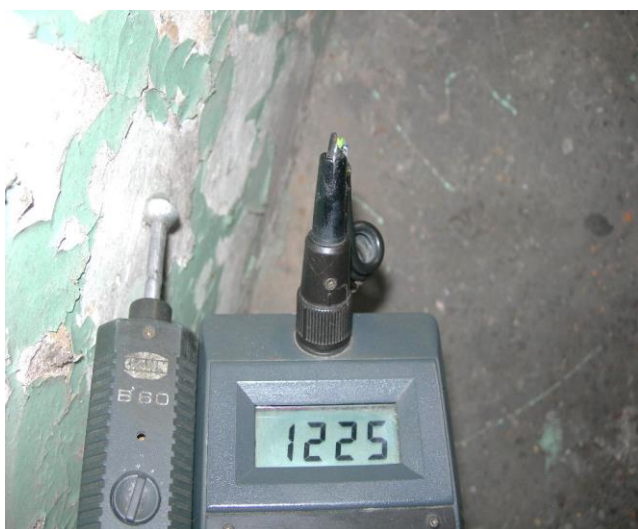
Wartość zawilgocenia, wysokość 0,20m

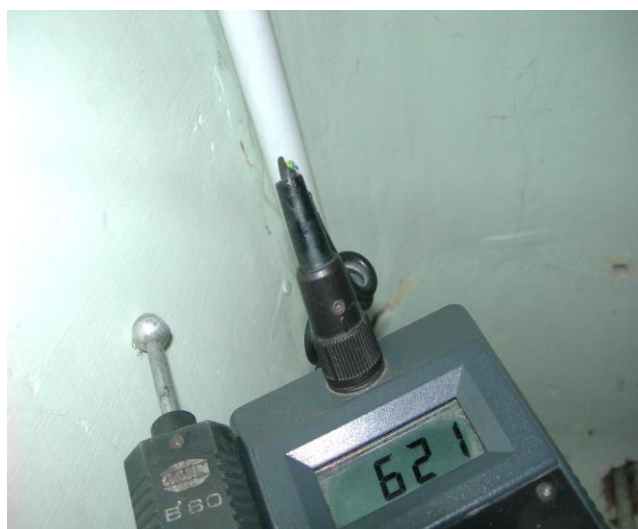
Zawilgocenie na wysokości 2,10m

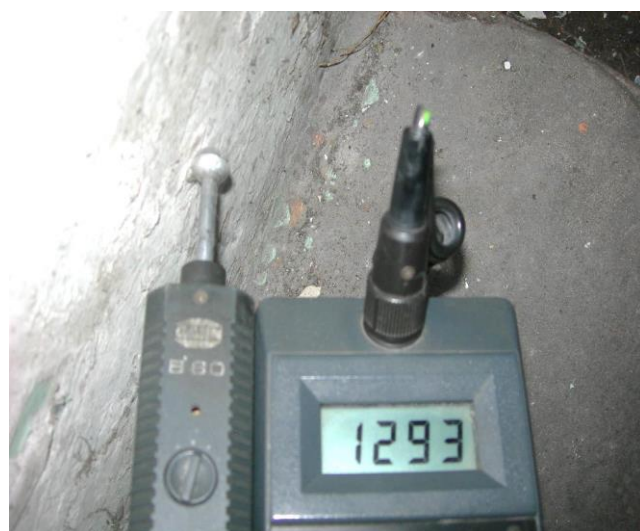
Zawilgocenie na wysokości ok. 0,25m

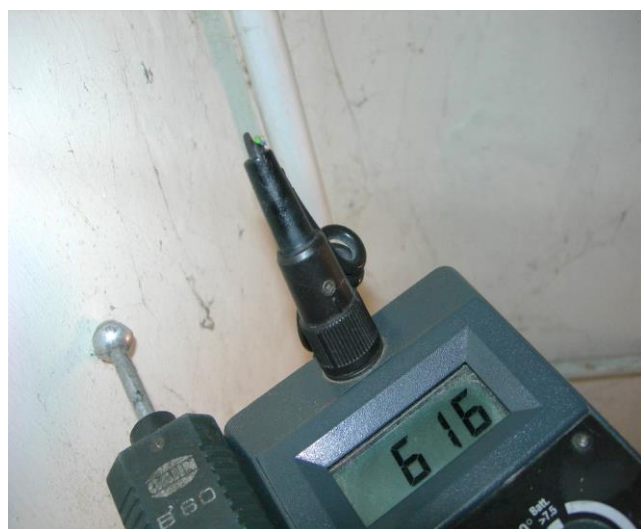
Zawilgocenie na wysokości ok. 2,20m

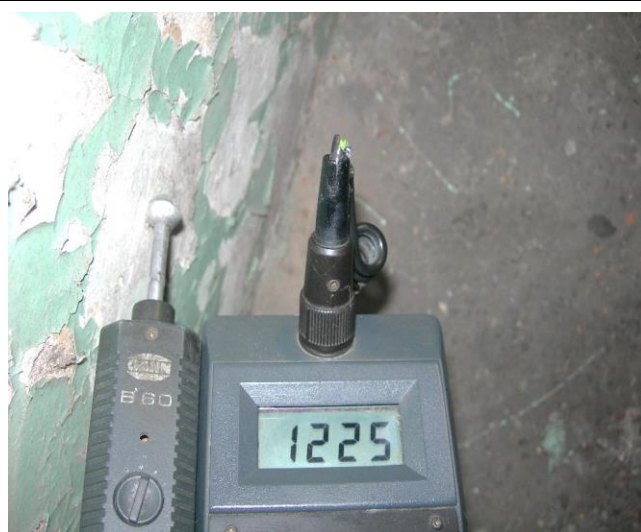
Wartość zawilgocenia, wysokość 0,20m

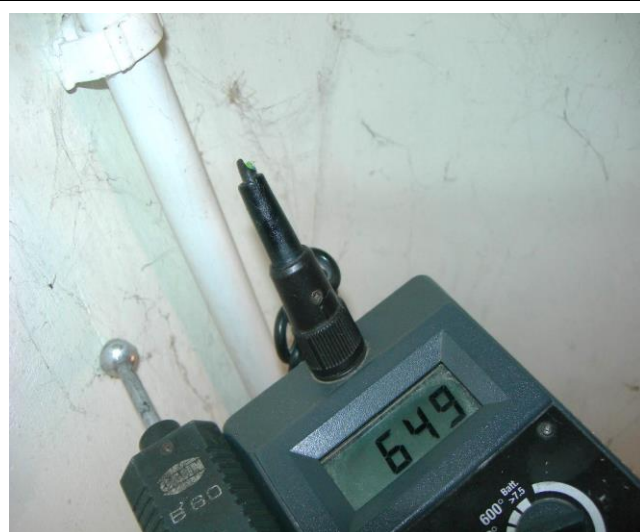
Zawilgocenie na wysokości 2,30m

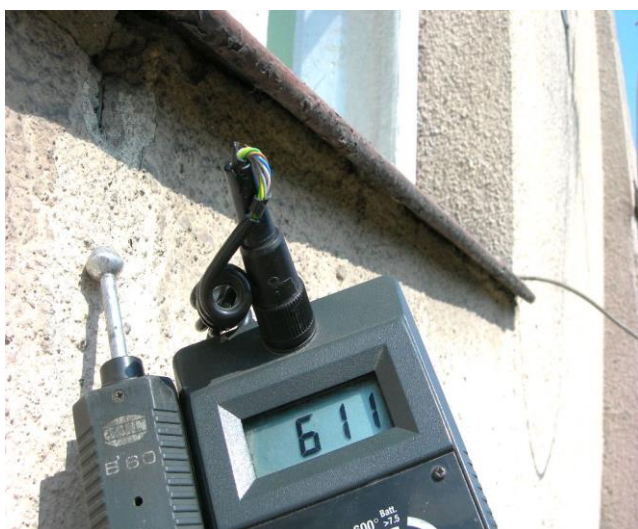
Zawilgocenie na wysokości 2,30m

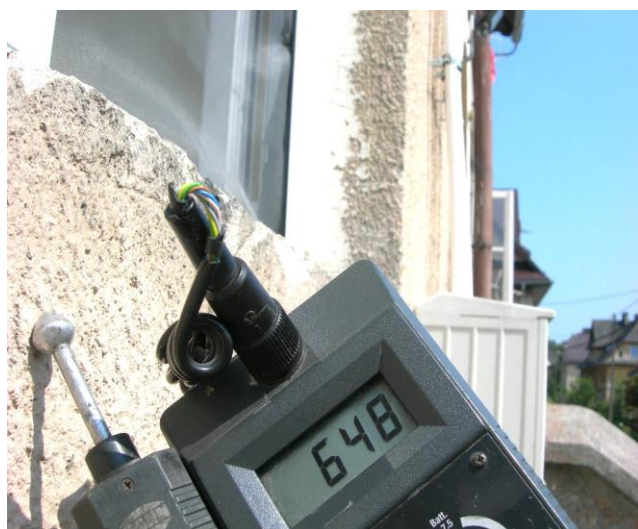
Zawilgocenie na wysokości 2,30m

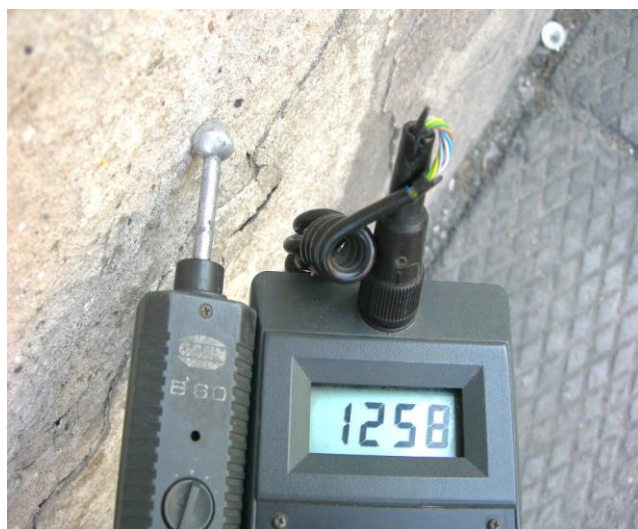
Zawilgocenie, ściana zewn. wys. ok. 0,40m

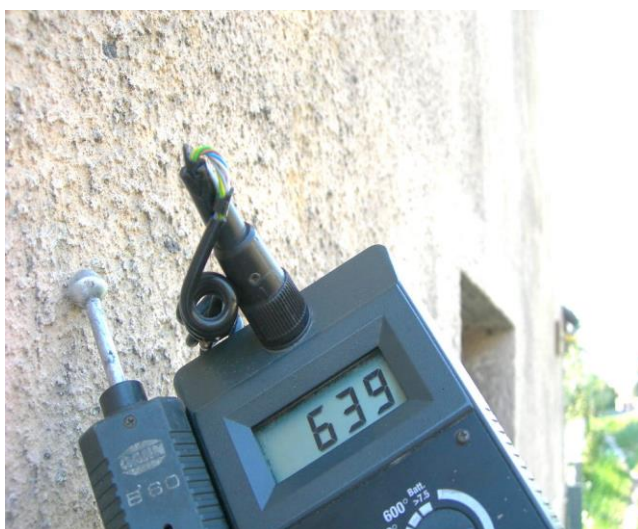
Zawilgocenie na wysokości ok. 2,10m

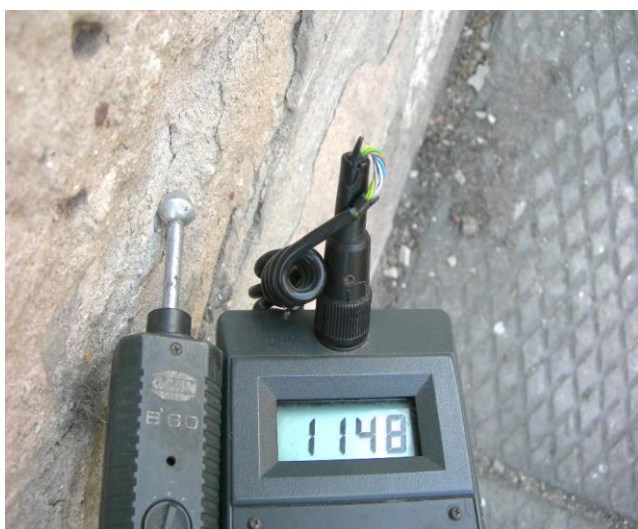
Wartość zawilgocenia, wysokość 0,50m

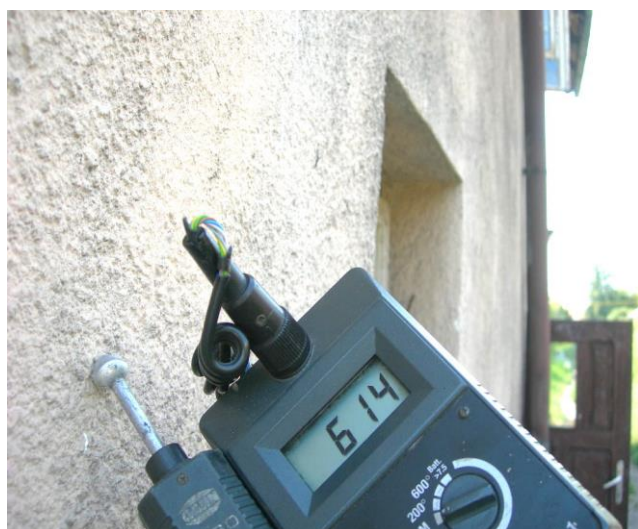
Zawilgocenie na wysokości 1,90m

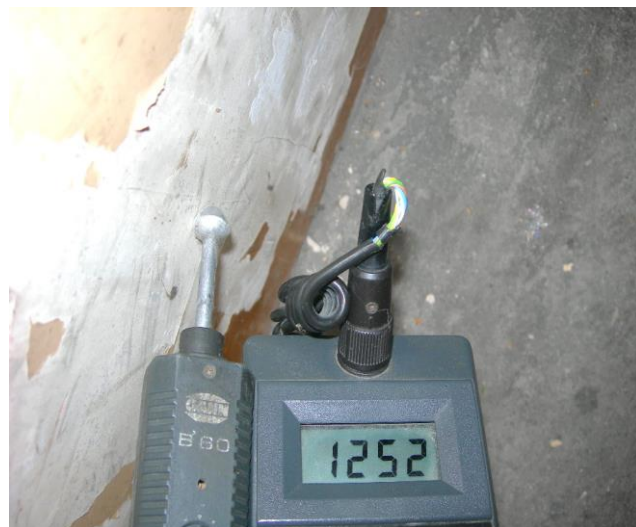
Zawilgocenie na wysokości ok. 0,20m

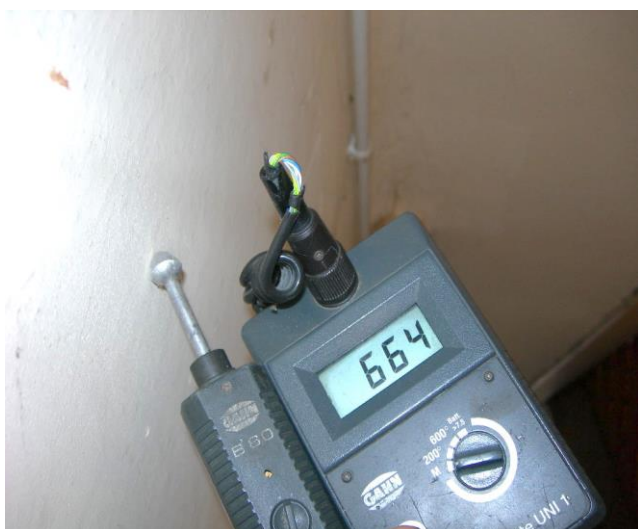
Zawilgocenie na wysokości ok. 2,30m

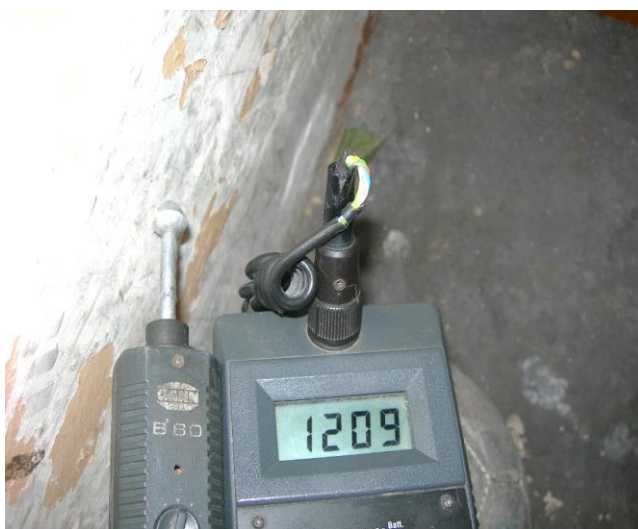
Wartość zawilgocenia, wysokość 0,30m

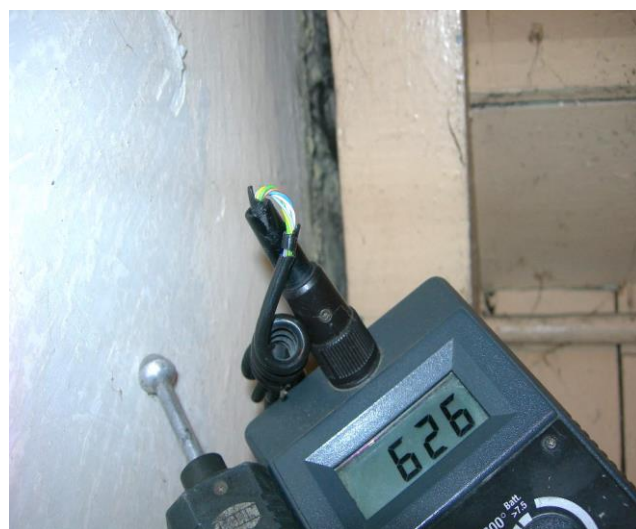
Zawilgocenie na wysokości 2,00m

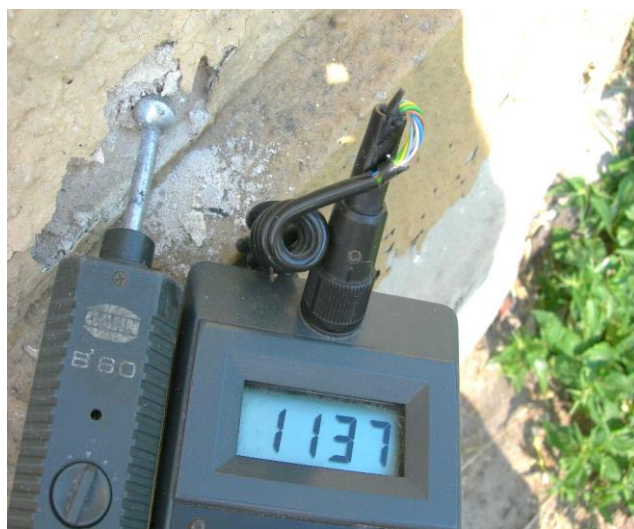
Zawilgocenie ściana zewn. wys. ok. 0,70m

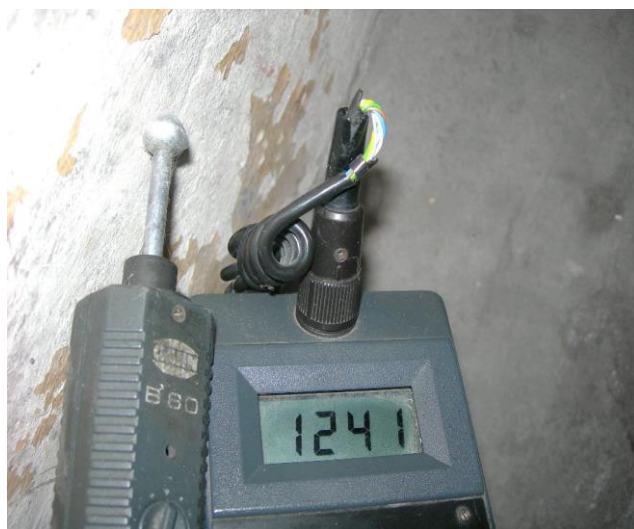
Zawilgocenie, ściana zewn. wys. ok. 0,30m

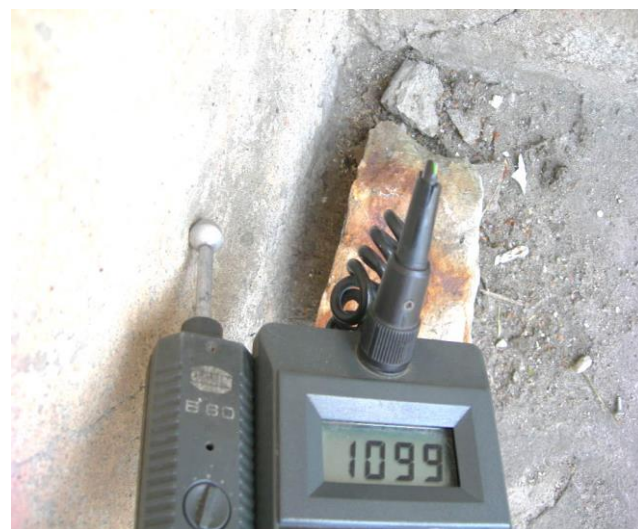
Zawilgocenie ściana zewn. wys. ok. 0,20m

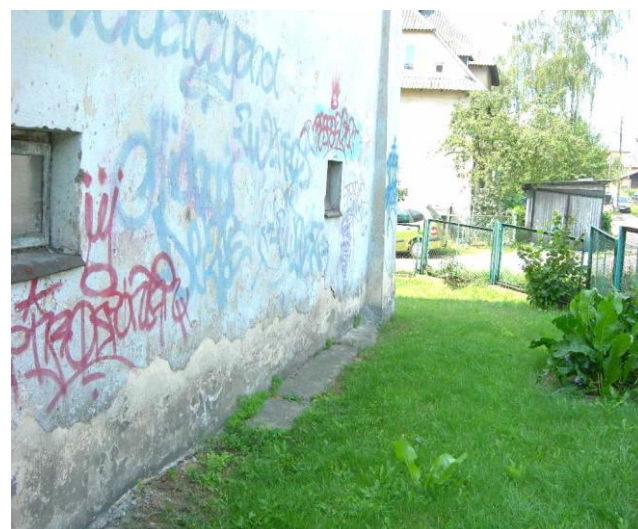
Zawilgocenie, ściana wewn. wys. ok. 0,30m

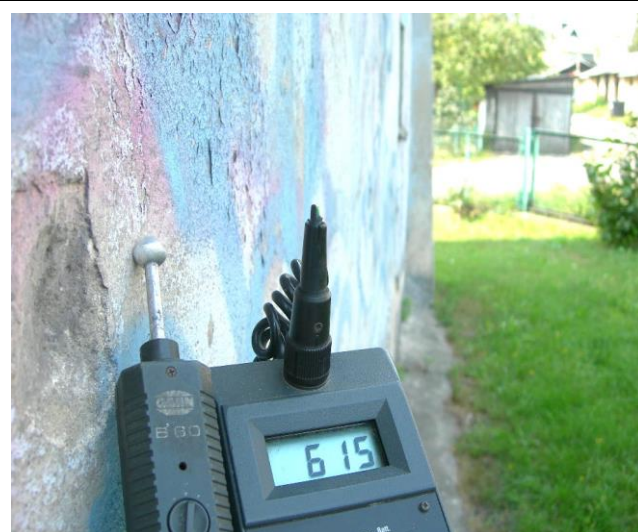
Zawilgocenie na wysokości 1,40m

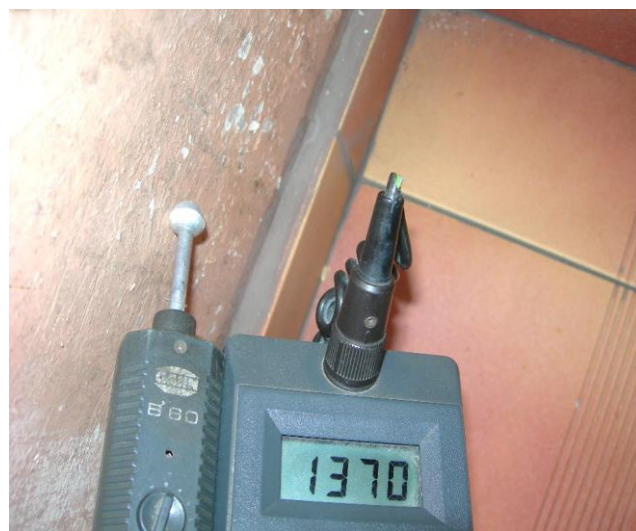
Zawilgocenie, ściana zewn. wys. ok. 0,20m

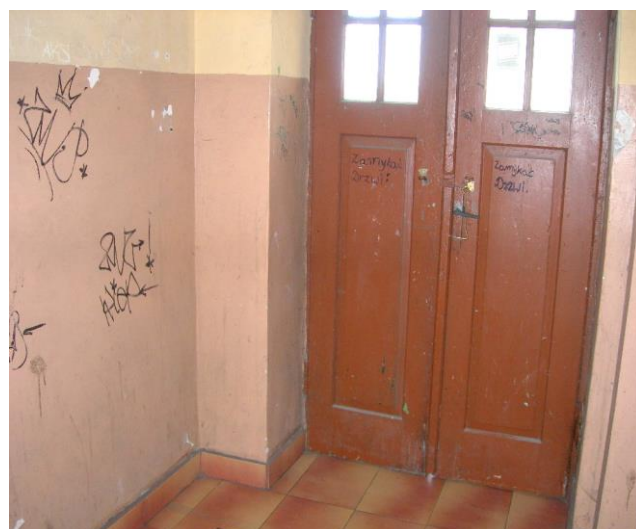
Wartość zawilgocenia, wysokość 0,20m

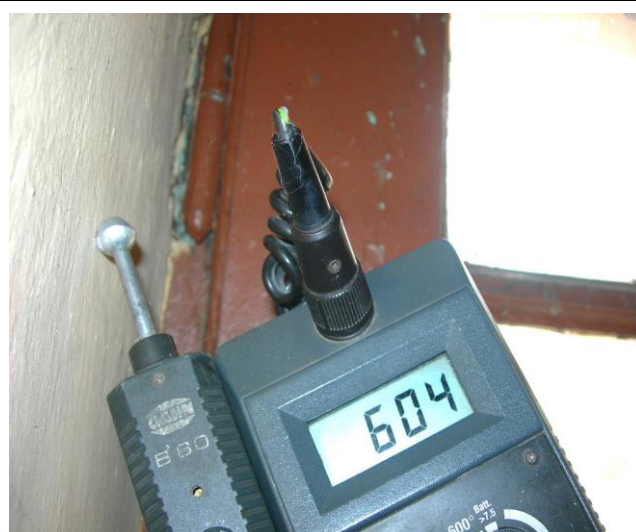
Zawilgocenie na wysokości 1,90m

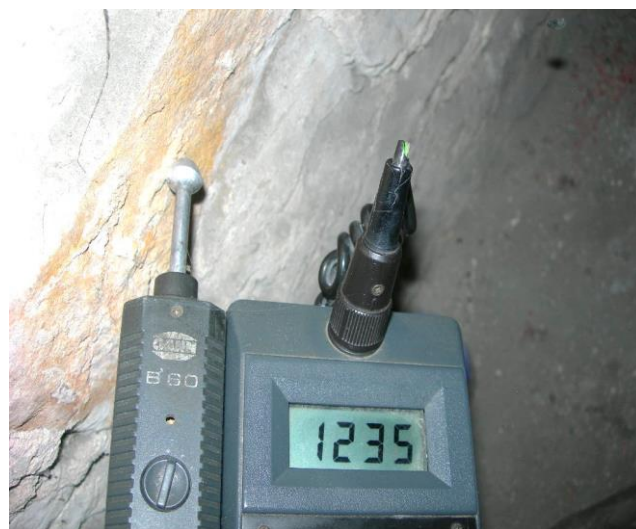
Zawilgocenie na wysokości ok. 0,30m

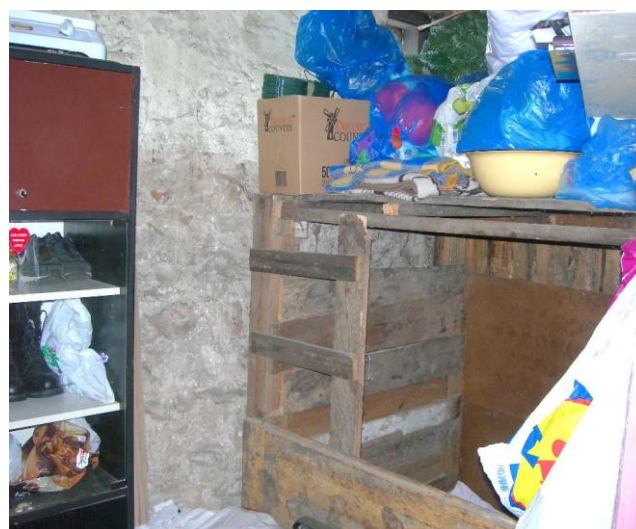
Wartość zawilgocenia, wysokość 0,40m

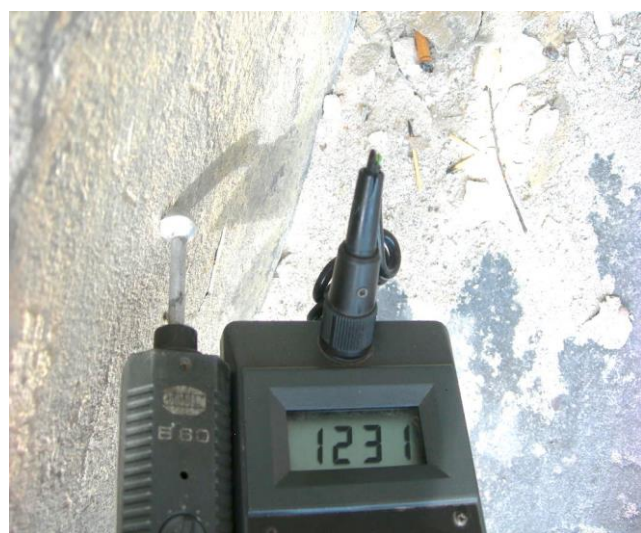
Zawilgocenie ściana zewn. wys. ok. 0,20m

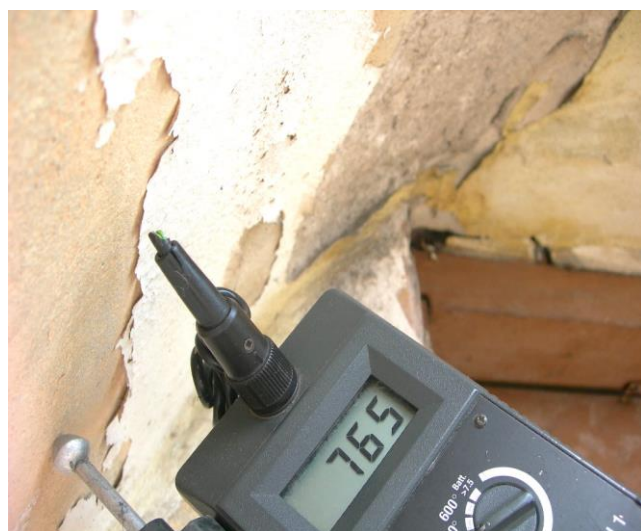
Zawilgocenie na wysokości 2,00m

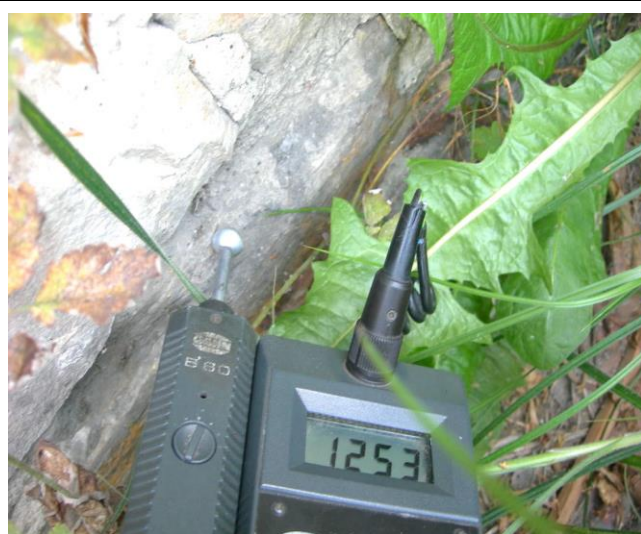
Zawilgocenie, ściana zewn. wys. ok. 0,20m

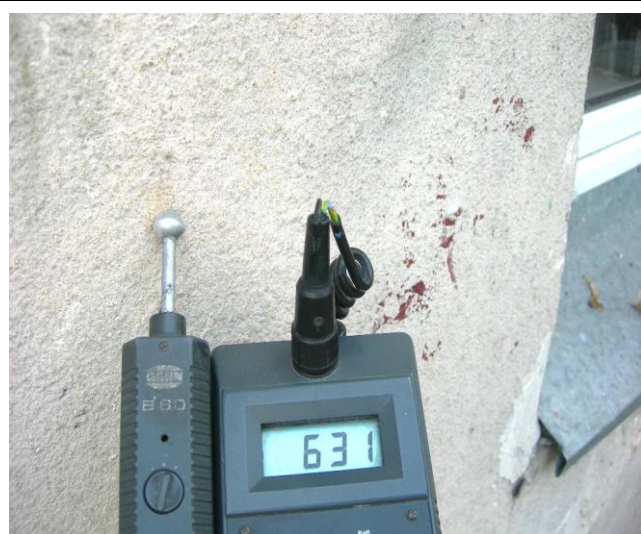
Zawilgocenie na wysokości 1,20m

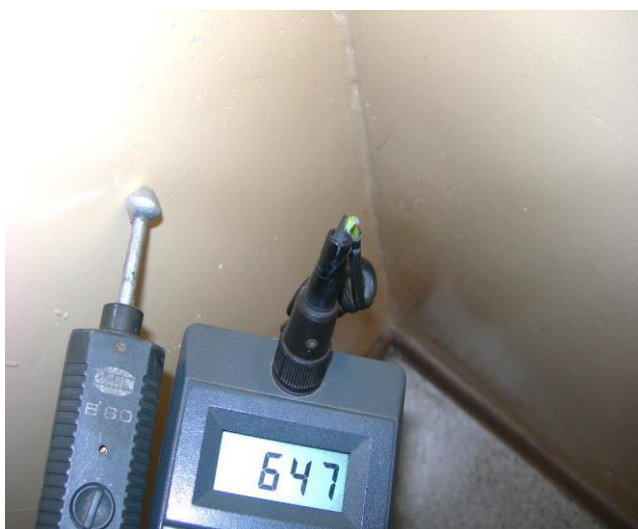
Zawilgocenie na wysokości ok. 0,80m

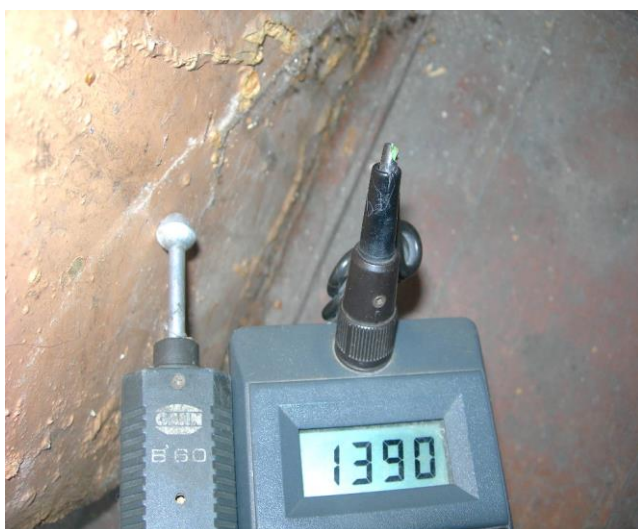
Wartość zawilgocenia, wysokość 0,20m

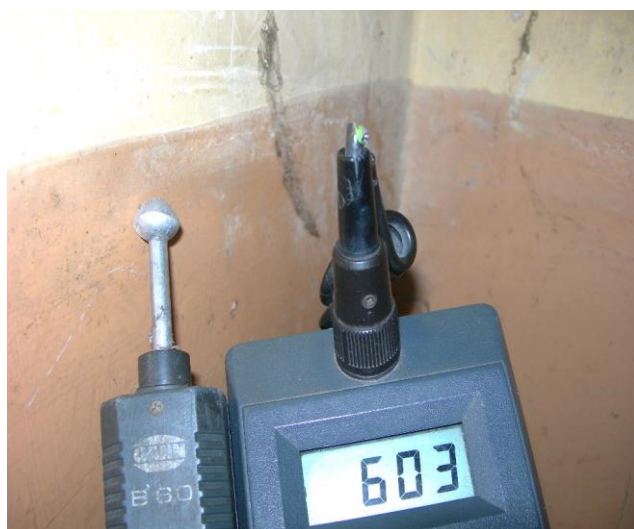
Zawilgocenie na wysokości 1,50m

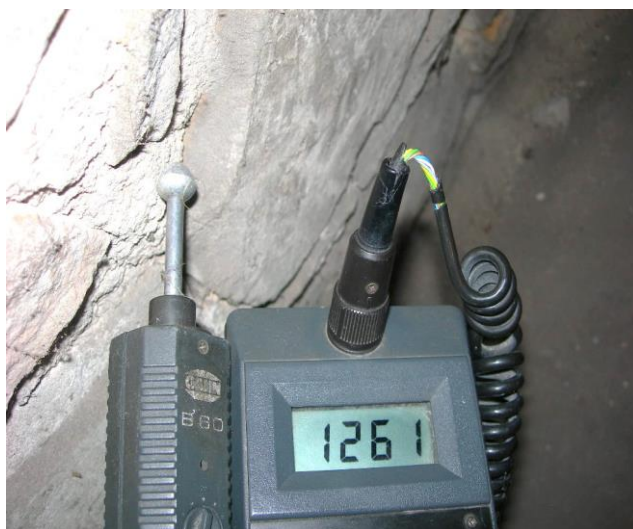
Zawilgocenie na wysokości ok. 0,30m

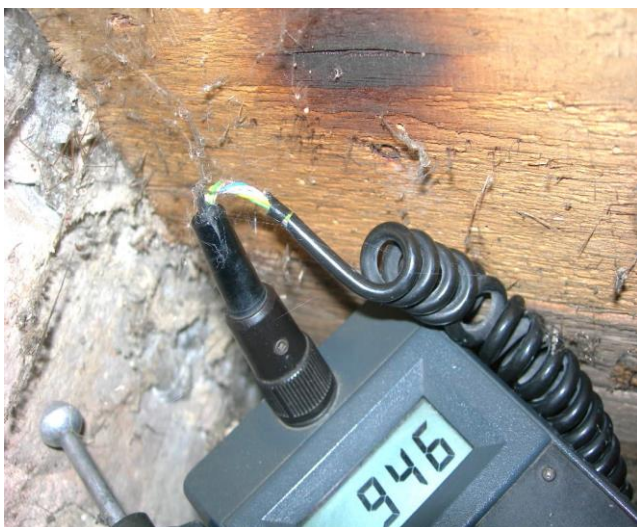
Zawilgocenie na wysokości ok. 1,80m

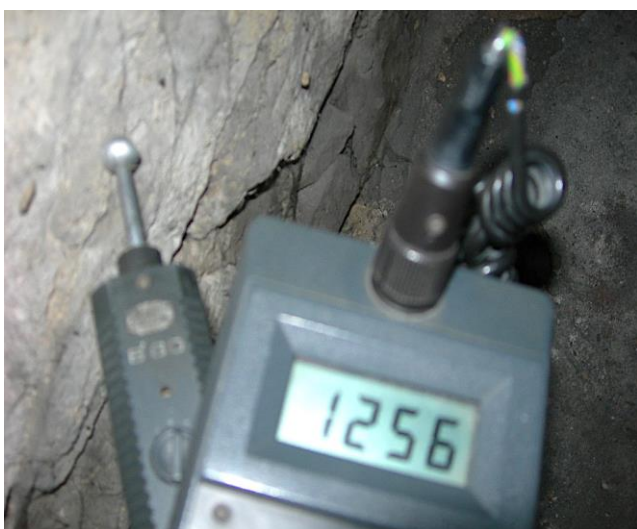
Wartość zawilgocenia, wysokość 0,20m

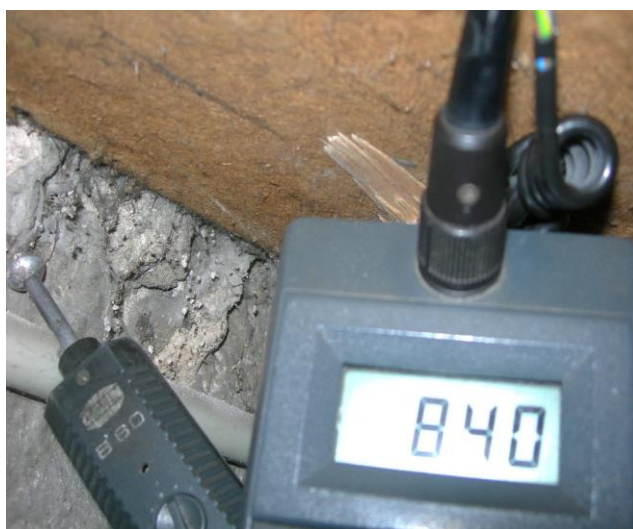
Zawilgocenie na wysokości 1,80m

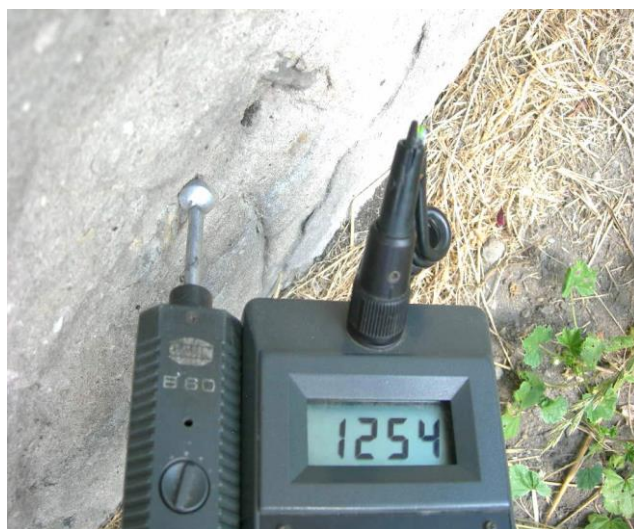
Zawilgocenie ściana zewn. wys. ok. 0,30m

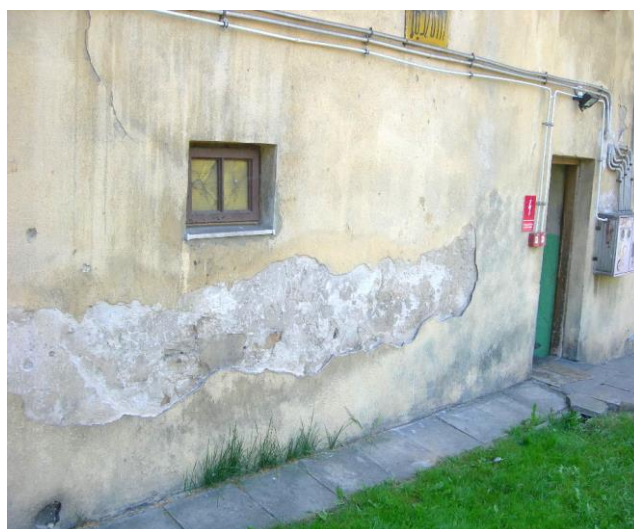
Zawilgocenie, ściana wewn. wys. ok. 0,40m

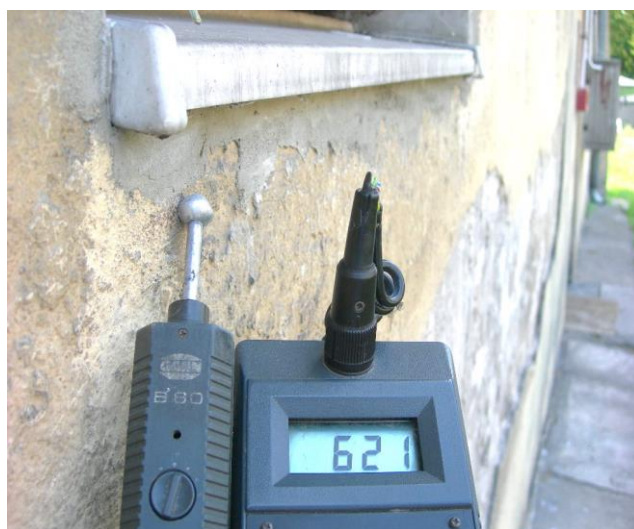
Zawilgocenie na wysokości 1,60m

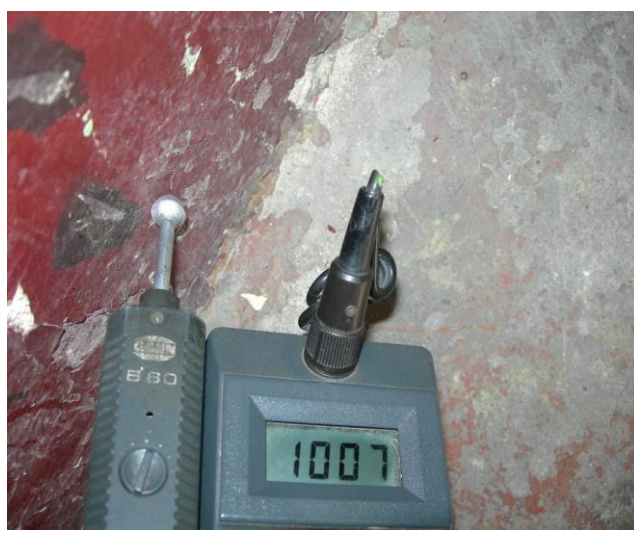
Zawilgocenie, ściana zewn. wys. ok. 0,10m

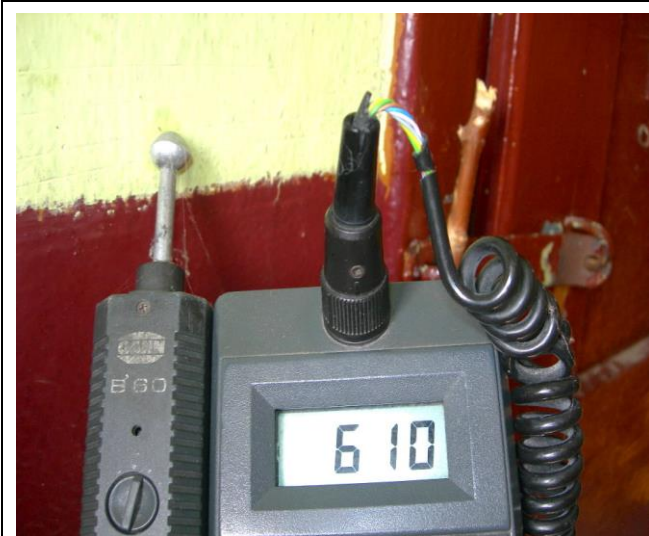
Zawilgocenie na wysokości ok. 1,60m

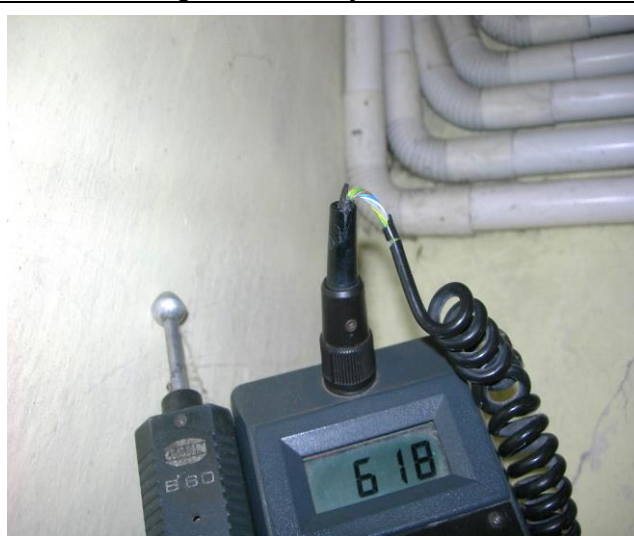
Zawilgocenie na wysokości 2,10m

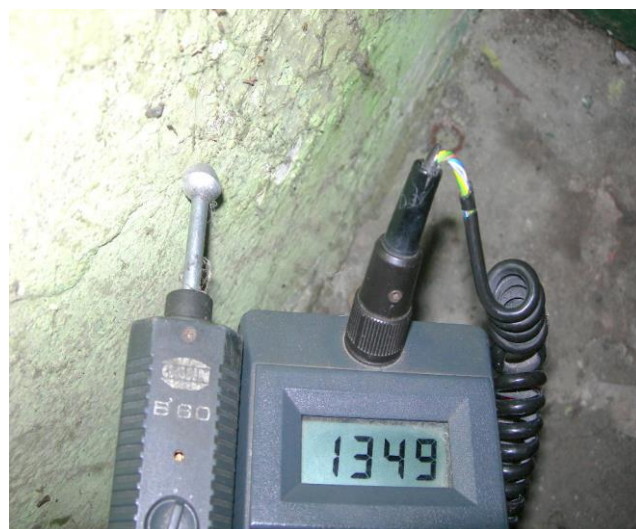
Zawilgocenie na wysokości ok. 0,30m

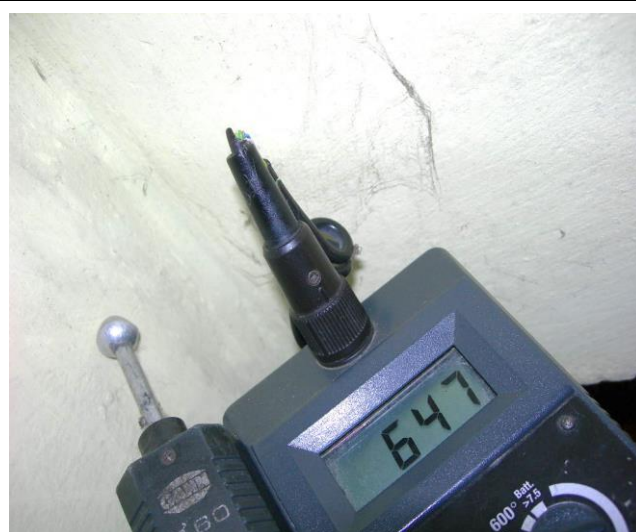
Zawilgocenie na wysokości 2,20m

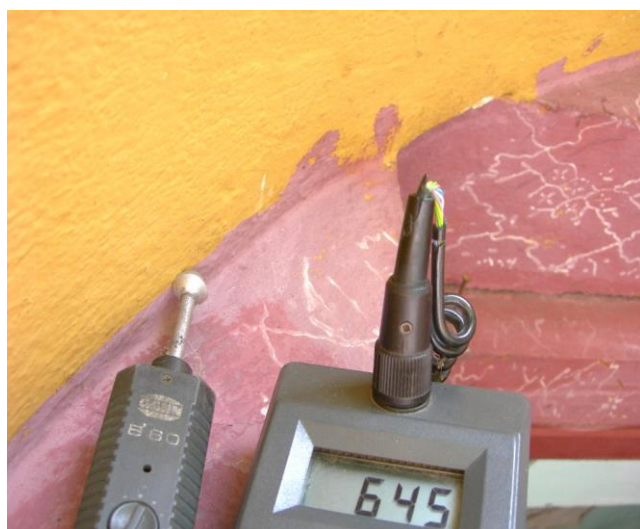
Zawilgocenie na wysokości 2,10m

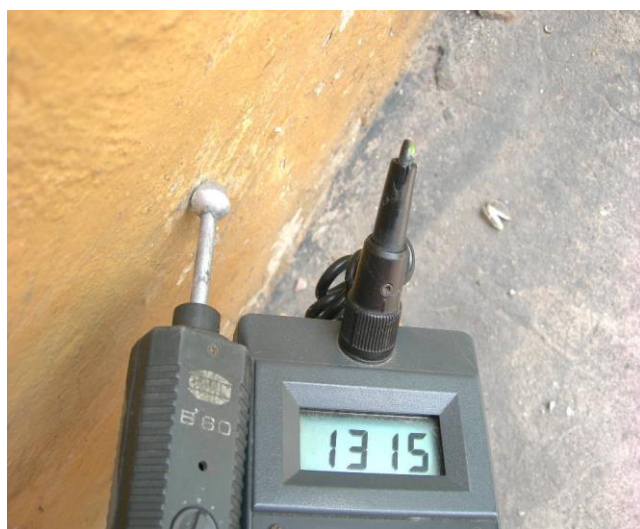
Zawilgocenie, ściana wewn. wys. ok. 0,10m

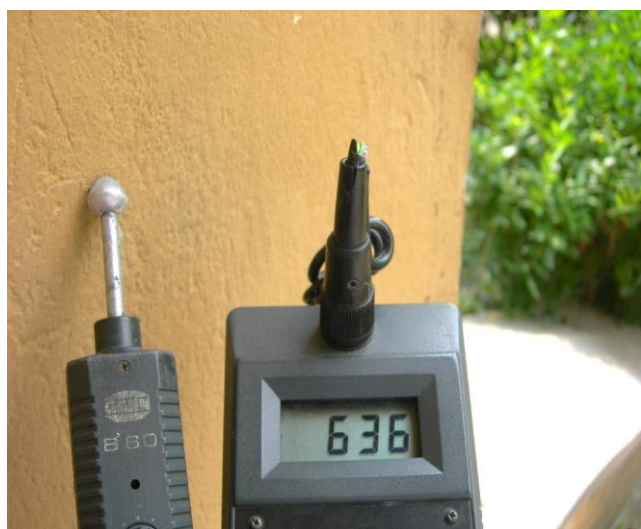
Zawilgocenie na wysokości 1,30m
