Temat: **Opinia techniczna przyczyn zawilgocenia ścian piwnic i parterów zespołu budynków osiedla „Kolonія Robotnicza”**

Obiekt: Budynki mieszkalne

Adres: ul. Robotnicza 1 Starachowice
ul. Robotnicza 2 Starachowice
ul. Robotnicza 4 Starachowice
ul. Robotnicza 10 Starachowice
ul. Robotnicza 14 Starachowice
ul. Widok 3 Starachowice
ul. Widok 8 Starachowice
ul. Widok 12 Starachowice
ul. Widok 14 Starachowice

Poznań sierpień 2018r.

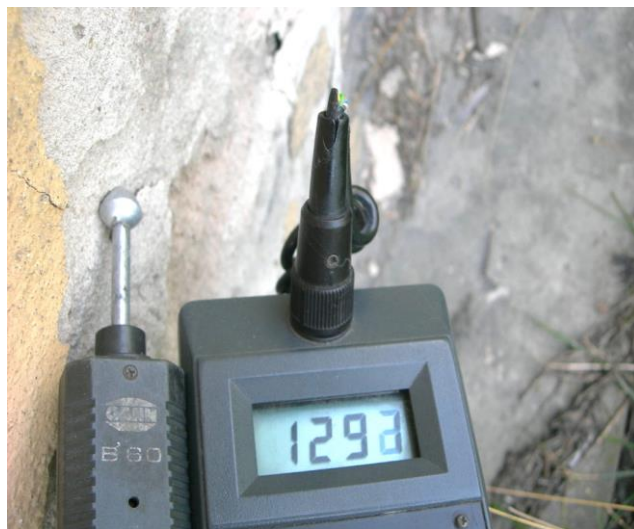
Zawilgocenie, ściana zewn. wys. ok. 0,40m

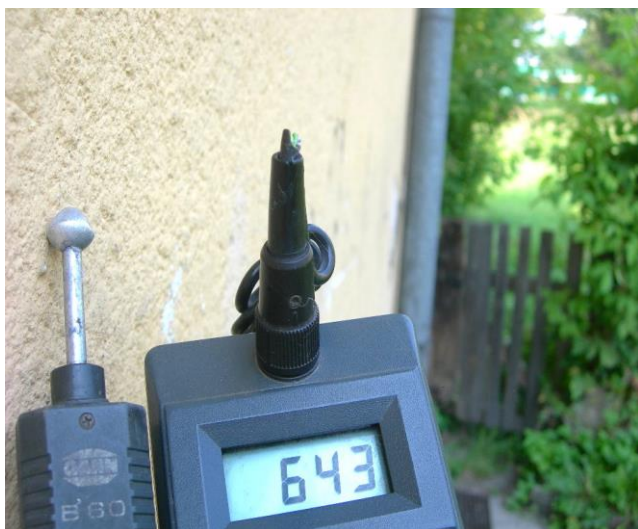
Zawilgocenie na wysokości ok. 1,60m

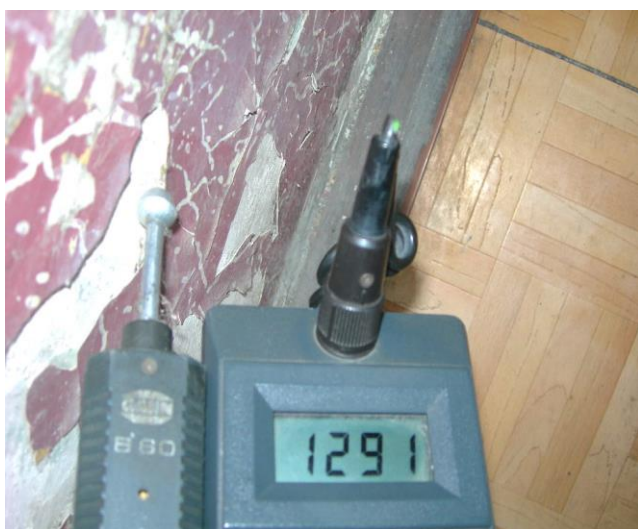
Wartość zawilgocenia, wysokość 0,30m

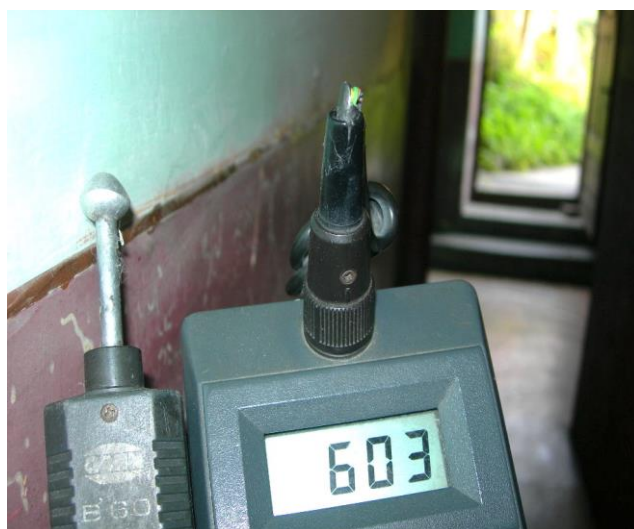
Zawilgocenie na wysokości 1,50m

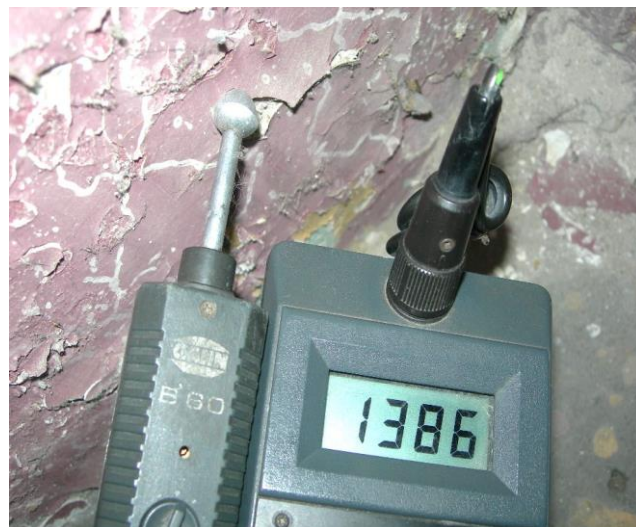
Zawilgocenie na wysokości ok. 0,30m

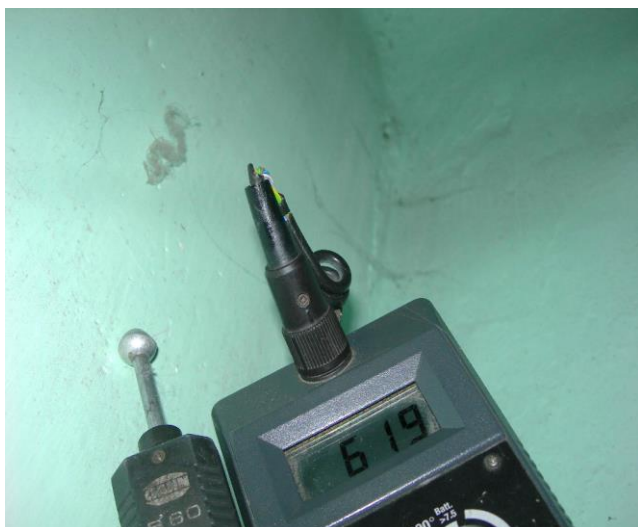
Zawilgocenie na wysokości ok. 2,20m

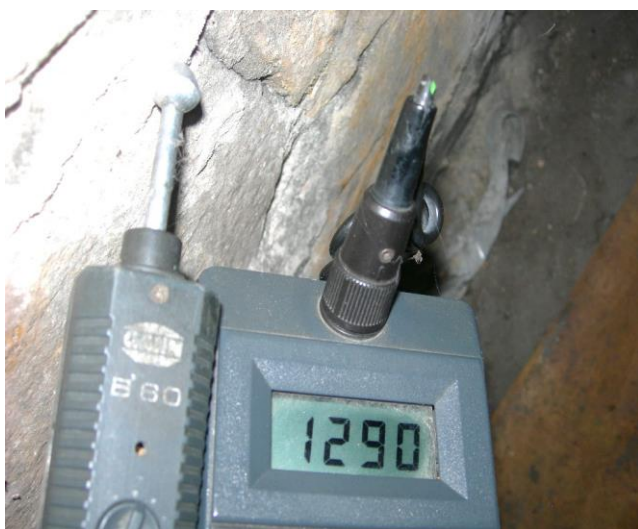
Wartość zawilgocenia, wysokość 0,40m
